Wertgutachten

Ihr Auftrag vom	20.05.2025 durch Raiffeisen-Impuls Fuhrparkmanagement GmbH & Co. KG
Besichtigungsort	36272 Niederaula, Industriestraße 11
Besichtigungsdatum	22.05.2025
Referenznummern	0002041324

Fahrzeugident.-Nr.	WF0JXXWPCJKJ38152		
Fahrzeugart	PKW - Mehrzweckfahrzeug	Farbton / Lackart	Frost-Weiß / Uni
Hersteller	Ford	Nächste HU	04/2025
Typ / Verkaufsbez.	S-MAX 2.0 EcoBlue Titanium AWD	Laufleistung abgelesen	110.988 km
Erstzulassung	24.03.2020	Emissionsklasse	Euro 6
Getriebe / Gänge	Automatik / 8	Sitzplätze / Türen	5 / 5
Achsen / angetrieben	2 / 2	Anzahl Besitzer	unbekannt
Motorart	Reihenmotor / Diesel	Hubraum / Nennleistung	1.998 ccm / 140 KW
Antriebsart	Allradantrieb

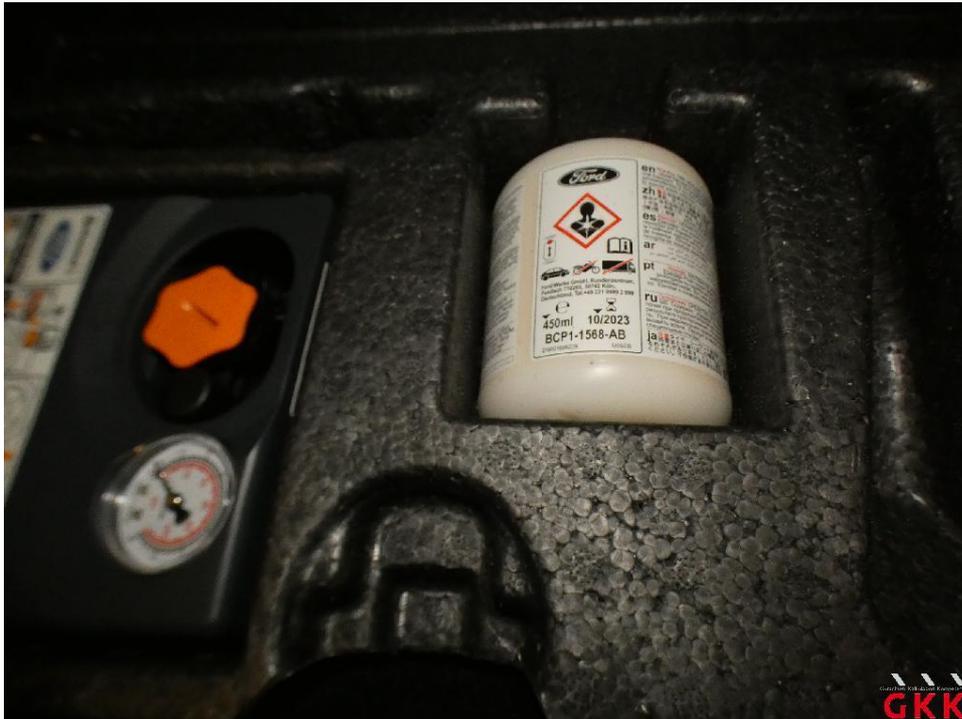
Bild 15 Reifenreparaturset, Füllflasche, MHD überschritten, ersetzen

Reifenreparaturset Füllflasche, MHD überschritten, ersetzen (Bild 15)	45,68 €	45,68 €
Bordmappe Serviceheft, fehlt, ersetzen (Bild 24)	12,00 €	12,00 €
Sonstiges (Angaben ohne MwSt.)	Reparaturkosten	MW
HU (Hauptunters.) PKW / Transporter, fällig, durchführen (Bild 22, Bild 23)	121,85 €	121,85 €
Inspektion groß Mittelklasse, kein gültiger Nachweis vorhanden, durchführen (Bild 19, Bild 20, Bild 21)	634,54 €	634,54 €
Ohne Zuordnung (Angaben ohne MwSt.)	Reparaturkosten	MW
Fahrzeug innen, verkratzt und verschmutzt, Gebrauchsspur	0,00 €	0,00 €
Blende Abdeckung Heckklappe innen, beschädigt, ersetzen (Bild 16, Bild 17, Bild 18)	77,65 €	34,94 €

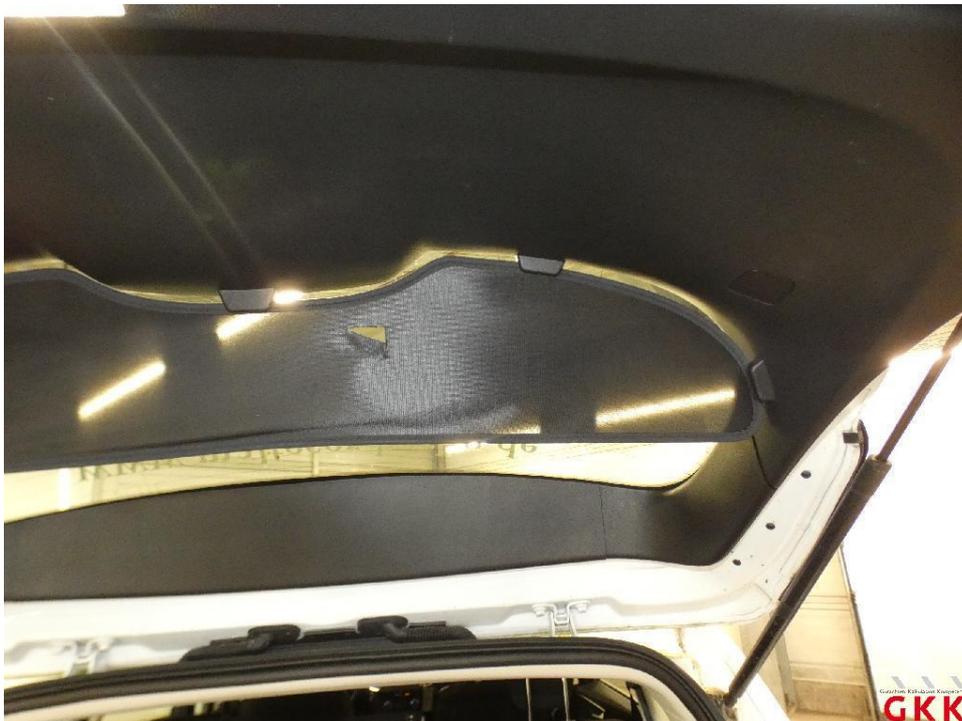
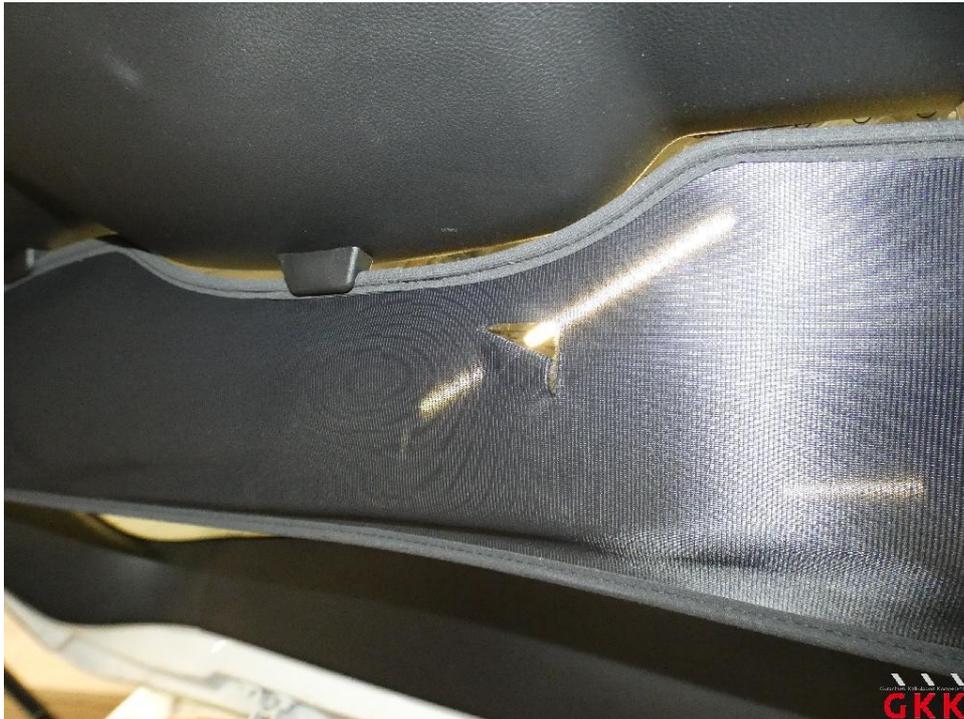
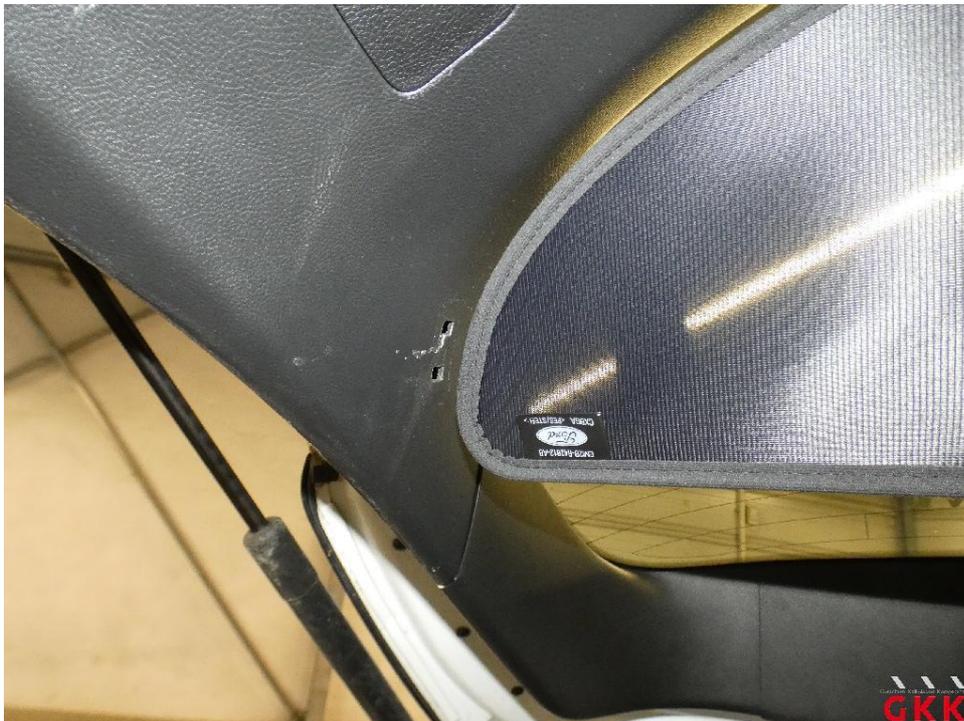
Bild 16 Blende Abdeckung Heckklappe innen, beschädigt, ersetzen

Bild 17 Blende Abdeckung Heckklappe innen, beschädigt, ersetzen

Bild 18 Blende Abdeckung Heckklappe innen, beschädigt, ersetzen

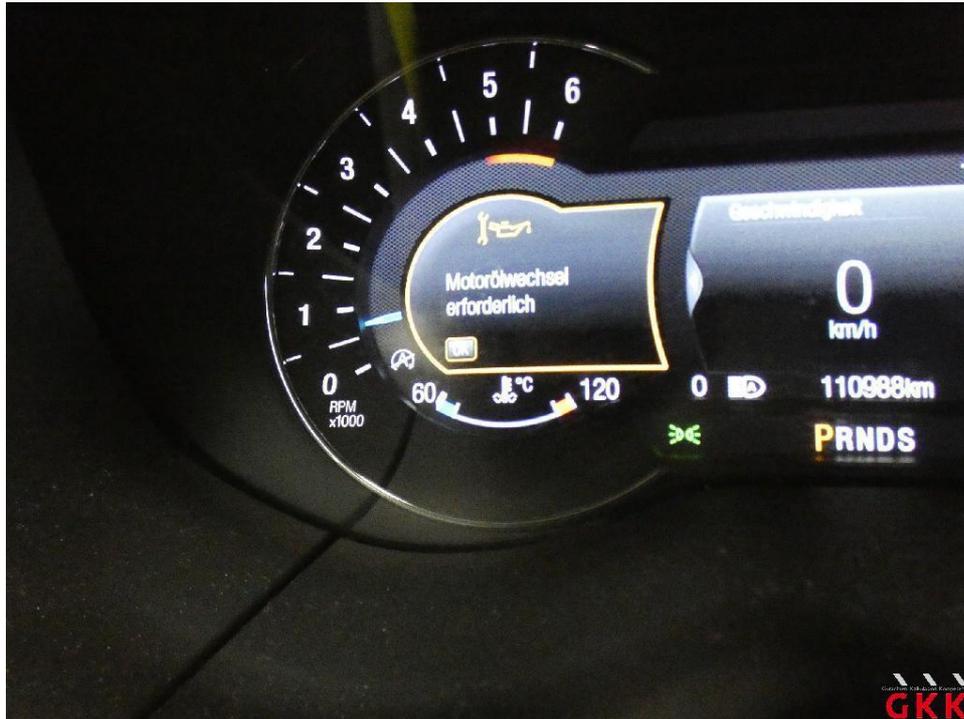
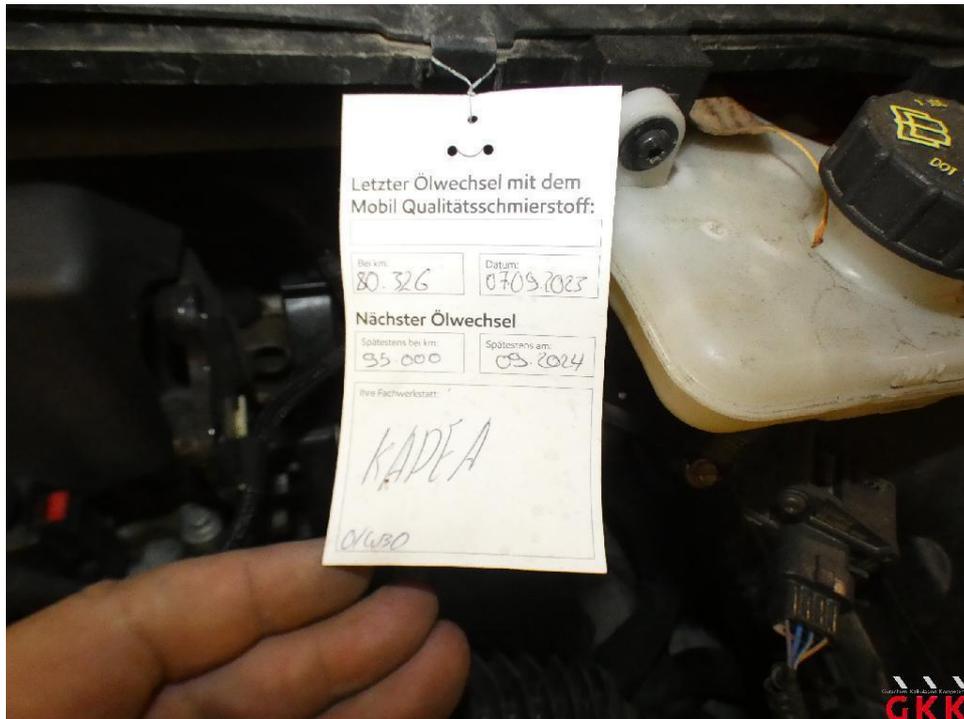
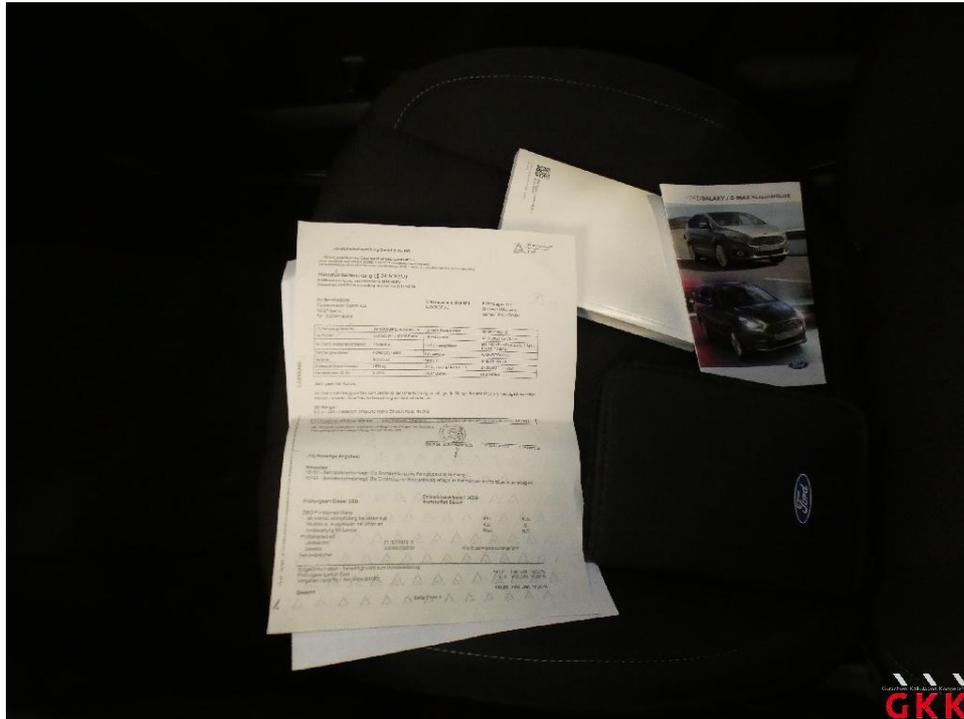
Bild 19 Inspektion groß, Mittelklasse, kein gültiger Nachweis vorhanden, durchführen

Bild 20 Inspektion groß, Mittelklasse, kein gültiger Nachweis vorhanden, durchführen

Bild 21 Inspektion groß, Mittelklasse, kein gültiger Nachweis vorhanden, durchführen

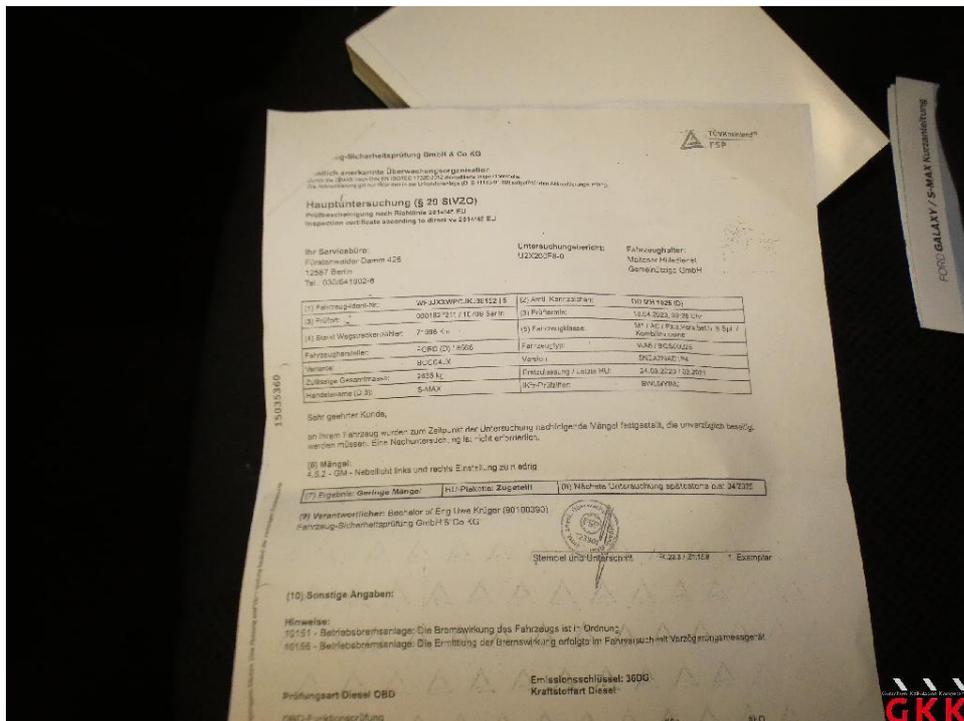
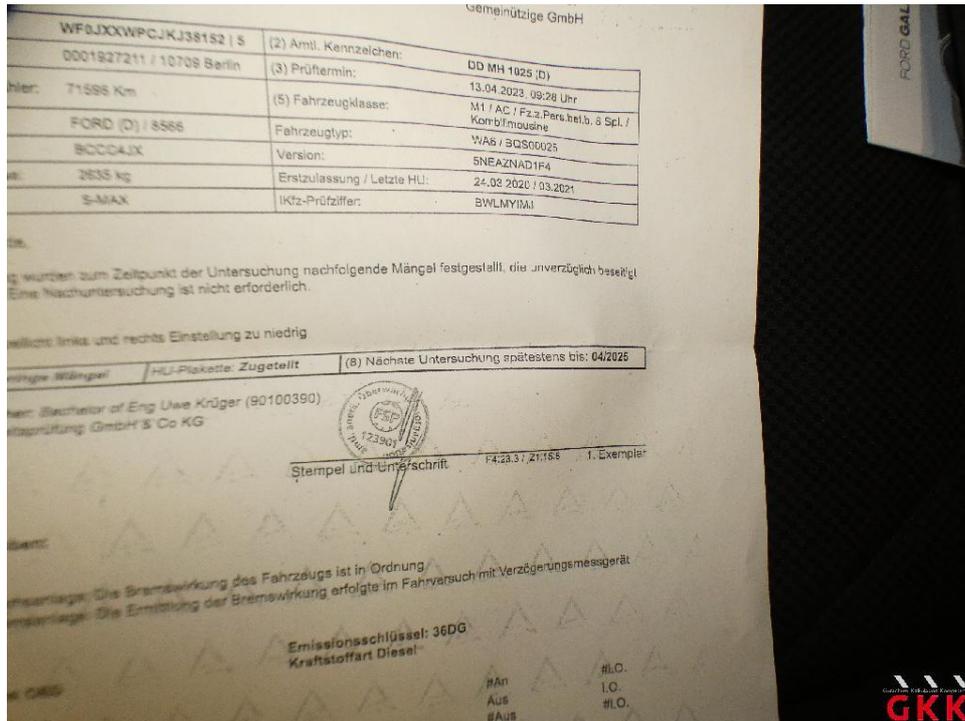
Bild 22 HU (Hauptunters.), PKW / Transporter, fällig, durchführen

Bild 23 HU (Hauptunters.), PKW / Transporter, fällig, durchführen

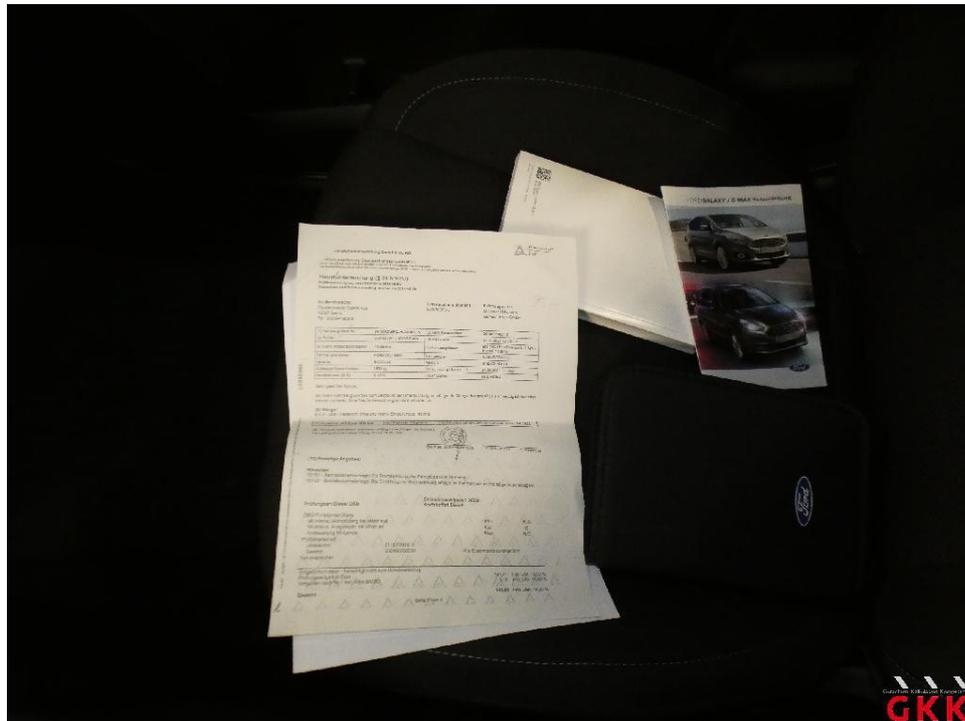
Bild 24 Bordmappe, Serviceheft, fehlt, ersetzen

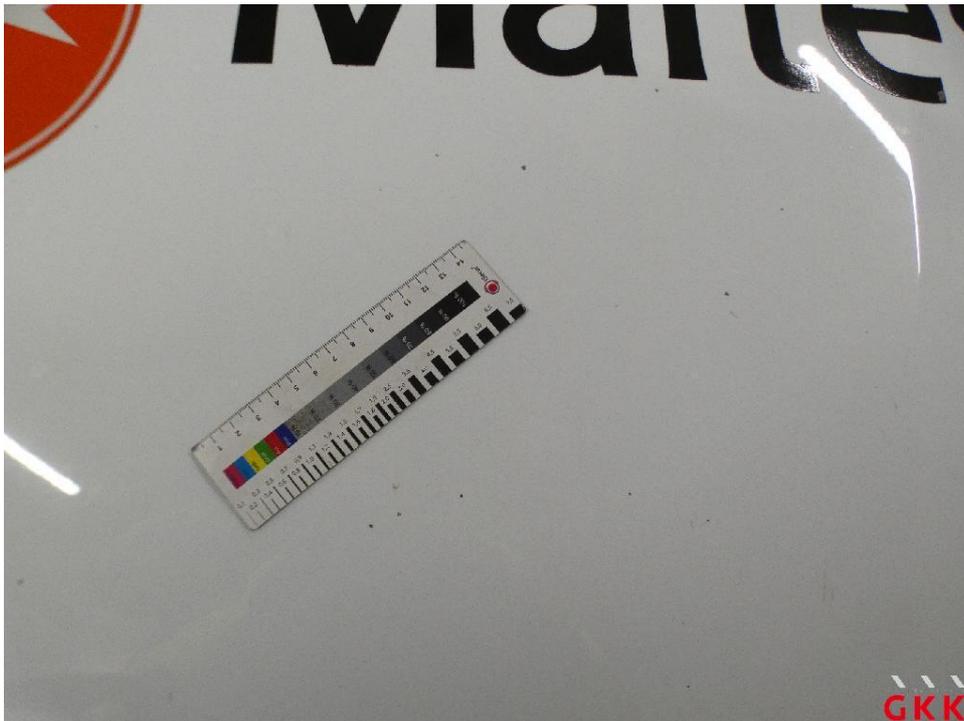
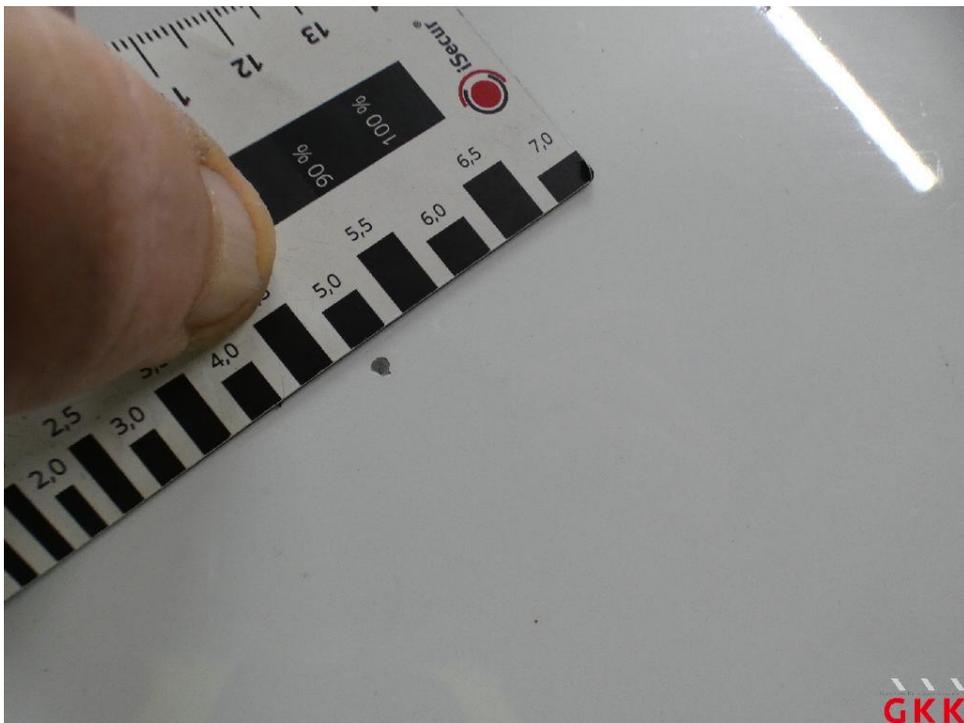
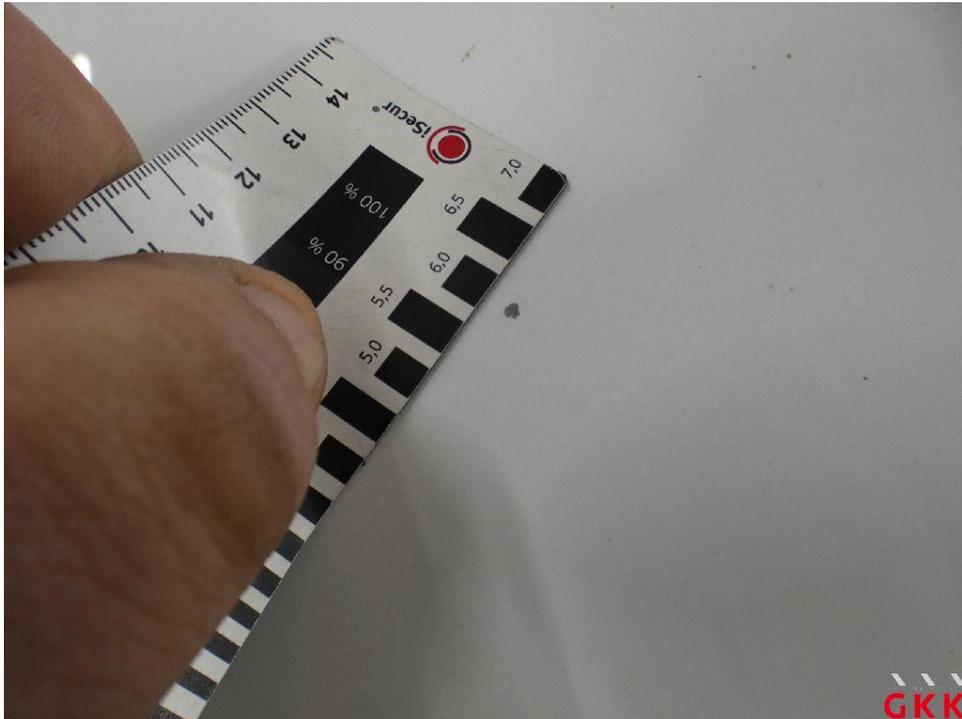
Bild 25 Motorhaube, Steinschlag, lackieren

Bild 26 Motorhaube, Steinschlag, lackieren

Bild 27 Motorhaube, Steinschlag, lackieren

Wertbeeinflussende Faktoren		
Front (Angaben ohne MwSt.)	Reparaturkosten	MW
Stoßfänger vorne Verkleidung -lackiert-, Steinschlag und Kratzer, Gebrauchsspur	0,00 €	0,00 €
Motorhaube, Steinschlag, lackieren (Bild 25, Bild 26, Bild 27)	583,62 €	262,63 €
Dach (Angaben ohne MwSt.)	Reparaturkosten	MW
Dach vorne, beschädigt, kalt drücken (Bild 33, Bild 34)	160,00 €	160,00 €
Seite rechts (Angaben ohne MwSt.)	Reparaturkosten	MW
Tür hinten rechts Einstieg, beschädigt, Smartrepair (Bild 31, Bild 32)	80,00 €	80,00 €
Heck (Angaben ohne MwSt.)	Reparaturkosten	MW
Stoßfänger hinten Verkleidung -lackiert-, verkratzt, lackieren (Bild 28, Bild 29, Bild 30)	991,05 €	445,97 €
Heckklappe oberhalb, Reparaturmangel, instand setzen - lackieren (Bild 35, Bild 36, Bild 37)	1172,55 €	1172,55 €
Exterieur (Angaben ohne MwSt.)	Reparaturkosten	MW
Beschriftungs- / Werbefolie, beklebt, entkleben	60,00 €	60,00 €
Zubehör, Bordwerkzeug (Angaben ohne MwSt.)	Reparaturkosten	MW

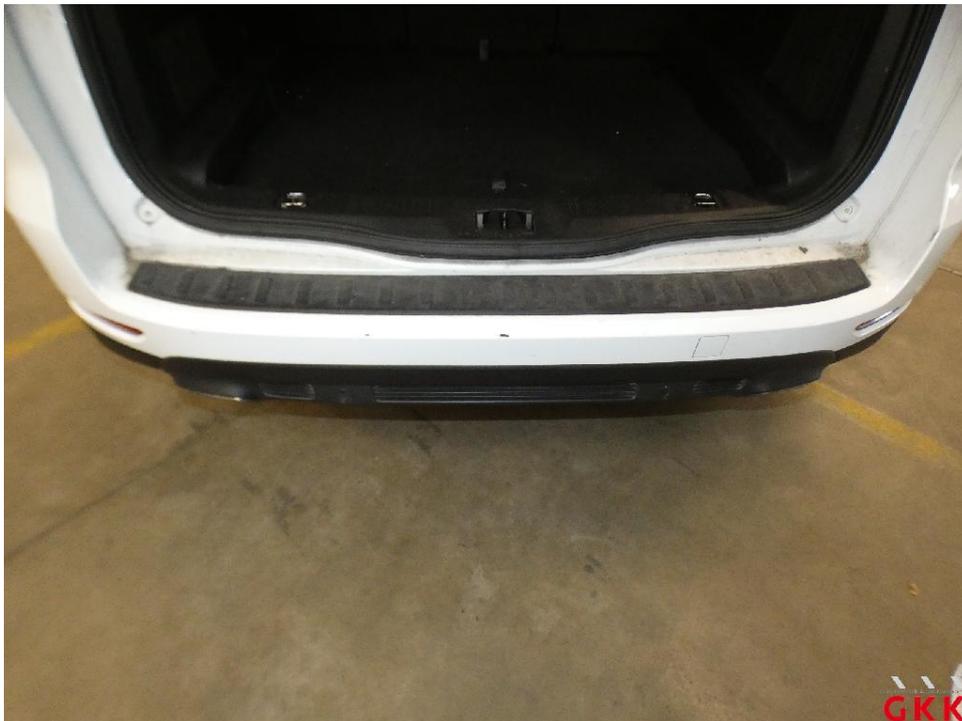
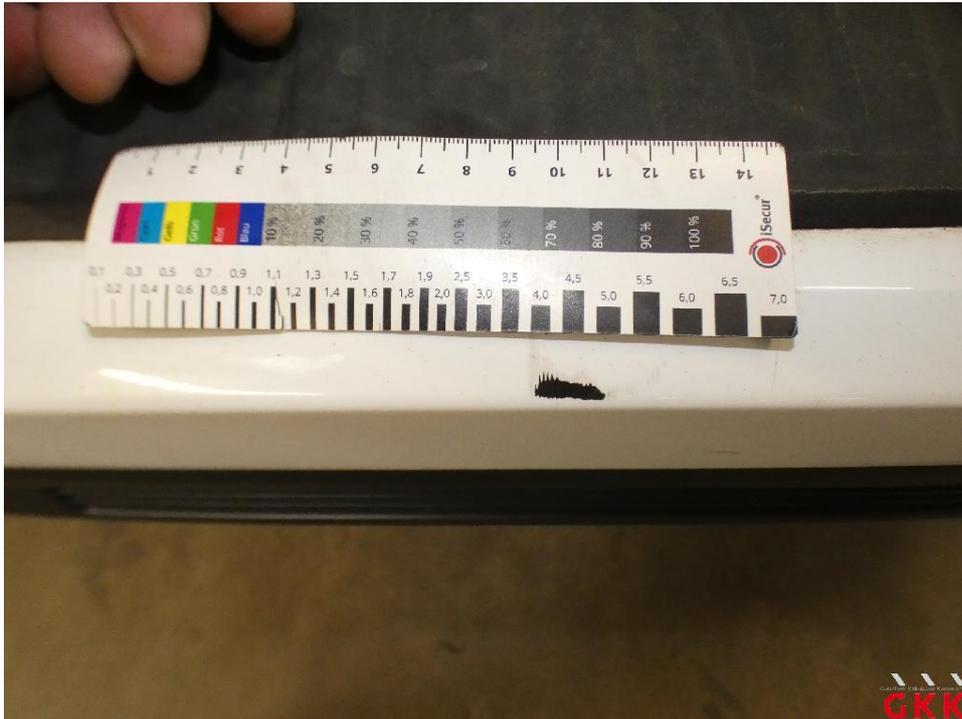
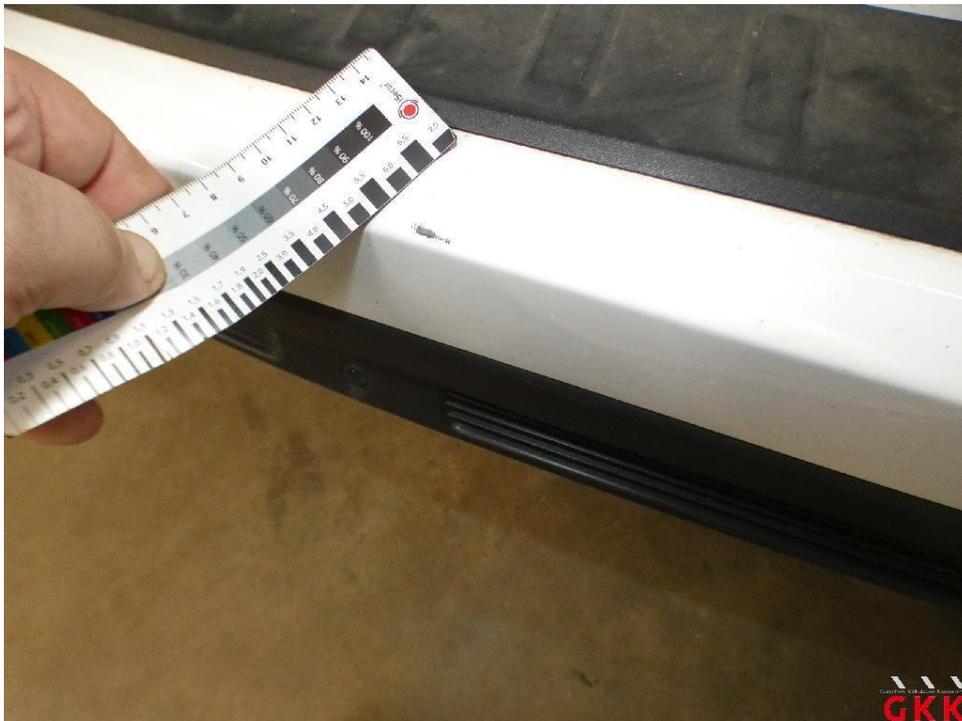
Bild 28 Stoßfänger hinten, Verkleidung -lackiert-, verkratzt, lackieren

Bild 29 Stoßfänger hinten, Verkleidung -lackiert-, verkratzt, lackieren

Bild 30 Stoßfänger hinten, Verkleidung -lackiert-, verkratzt, lackieren

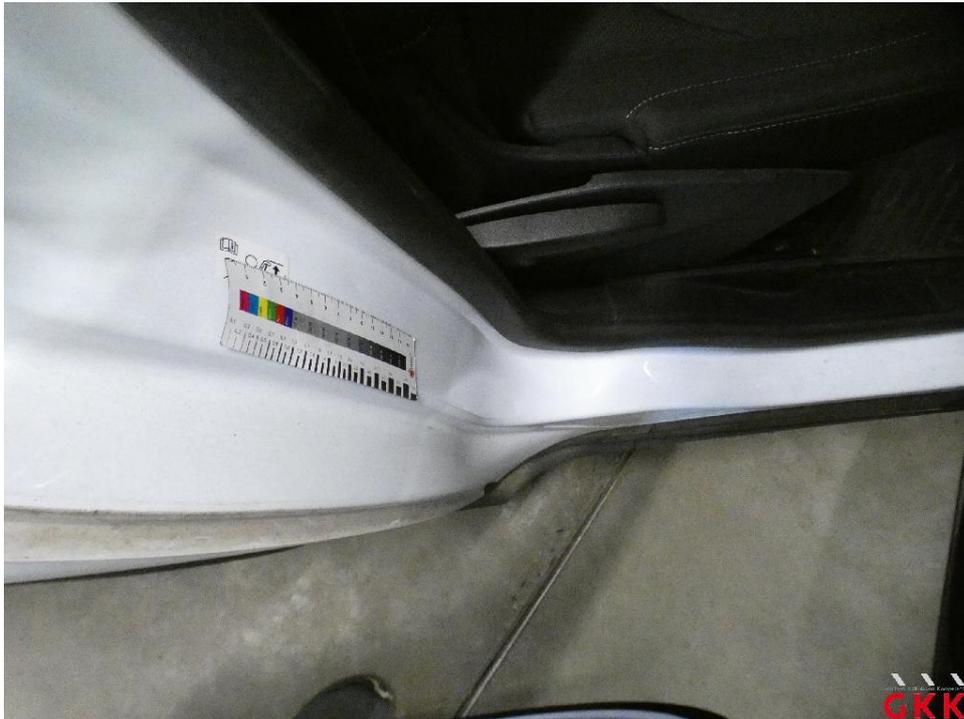
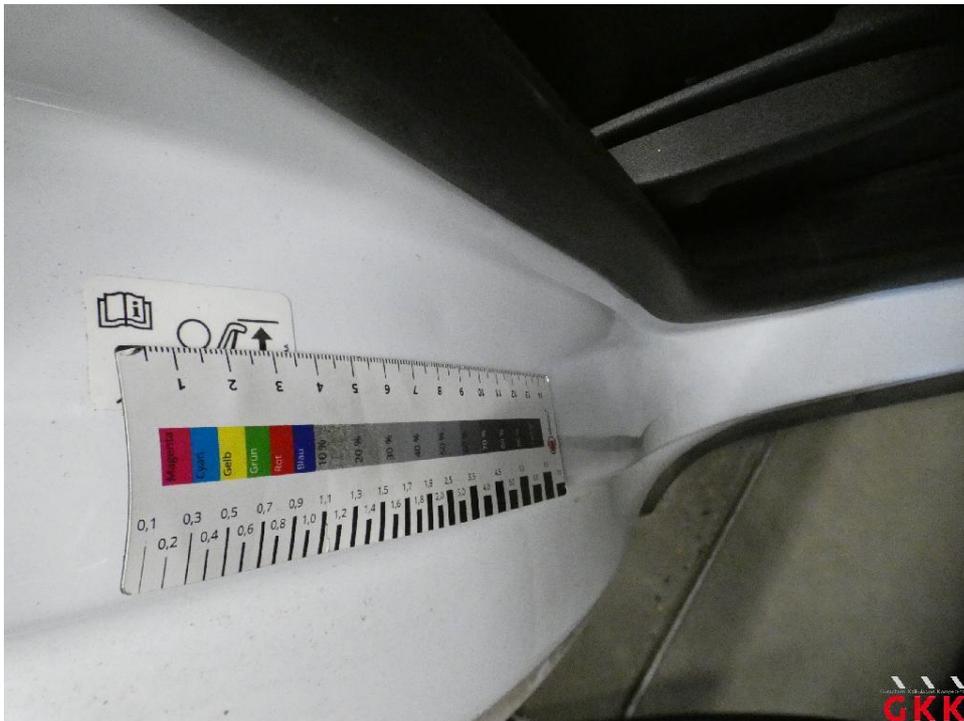
Bild 31 Tür hinten rechts, Einstieg, beschädigt, Smartrepair

Bild 32 Tür hinten rechts, Einstieg, beschädigt, Smartrepair

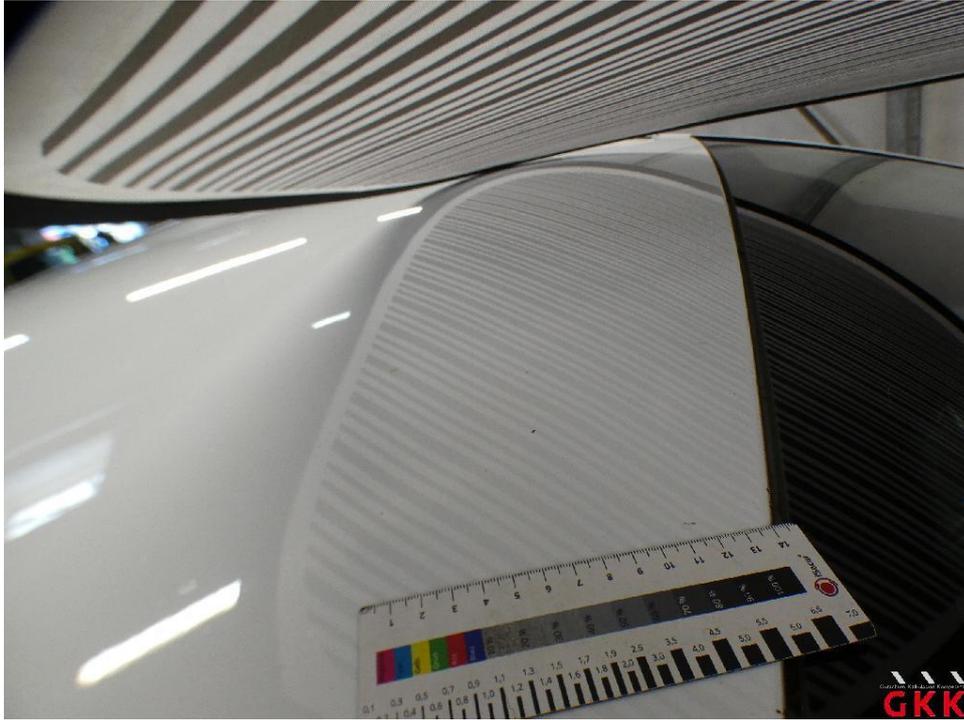
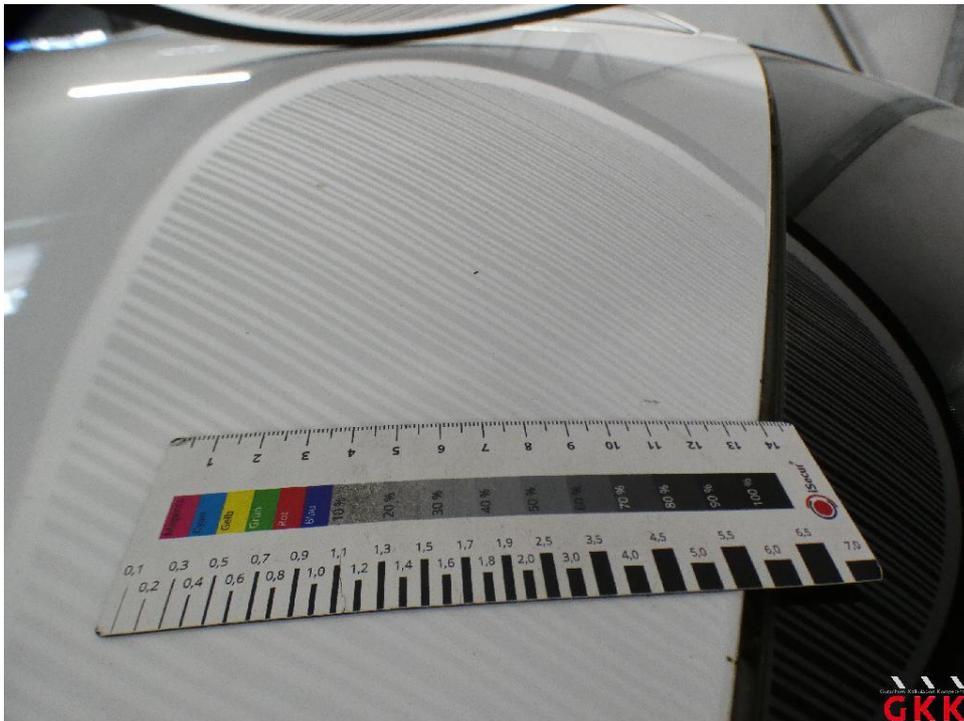
Bild 33 Dach, vorne, beschädigt, kalt drücken

Bild 34 Dach, vorne, beschädigt, kalt drücken

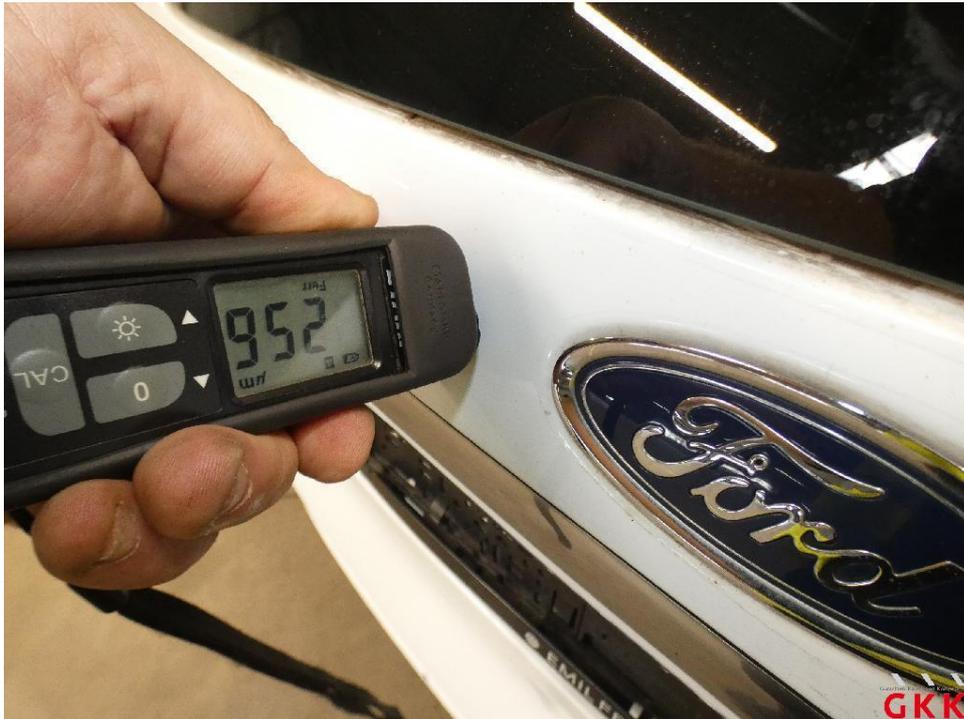
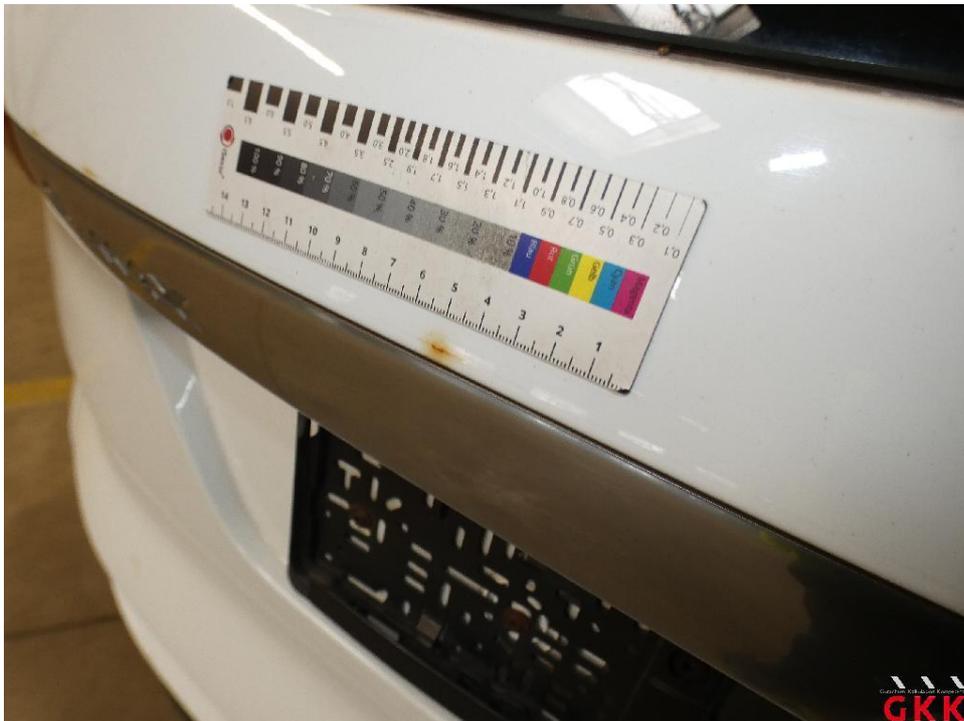
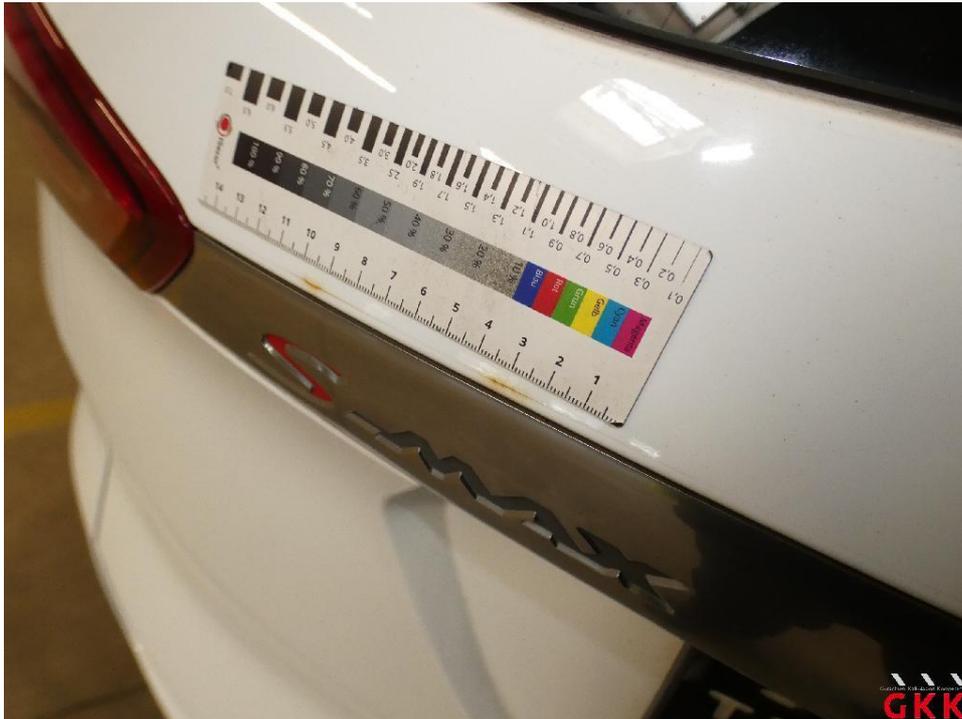
Vorschaden	Der Vorschaden wurde fach- und sachgerecht behoben	Feststellung
Heckklappe	Nein	fehlerhafter Lackaufbau
Heckklappe	Nein	Restdeformation

Bild 35 Heckklappe, oberhalb, Reparaturmangel, instand setzen - lackieren

Bild 36 Heckklappe, oberhalb, Reparaturmangel, instand setzen - lackieren

Bild 37 Heckklappe, oberhalb, Reparaturmangel, instand setzen - lackieren
