## Wertgutachten

| Besichtigungsort | 36272 Niederaula, Industriestraße 11 |
| Besichtigungsdatum | 13.05.2025 |

| <b>Typ / Verkaufsbez.</b> | Corsa F 1.2 Edition | <b>Laufleistung abgelesen</b> | 27.535 km |

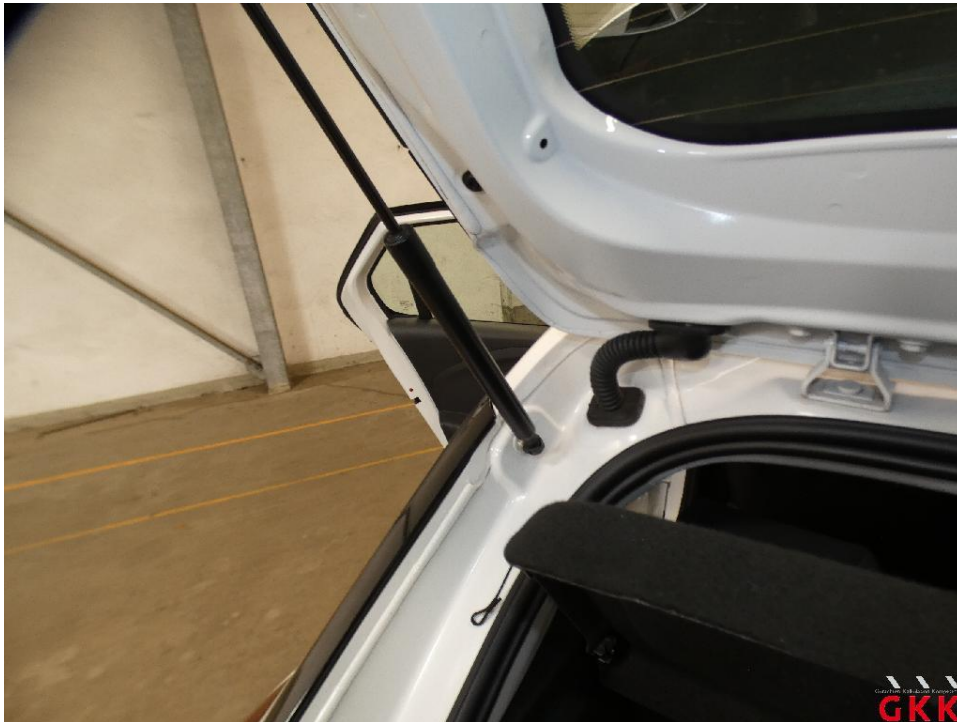
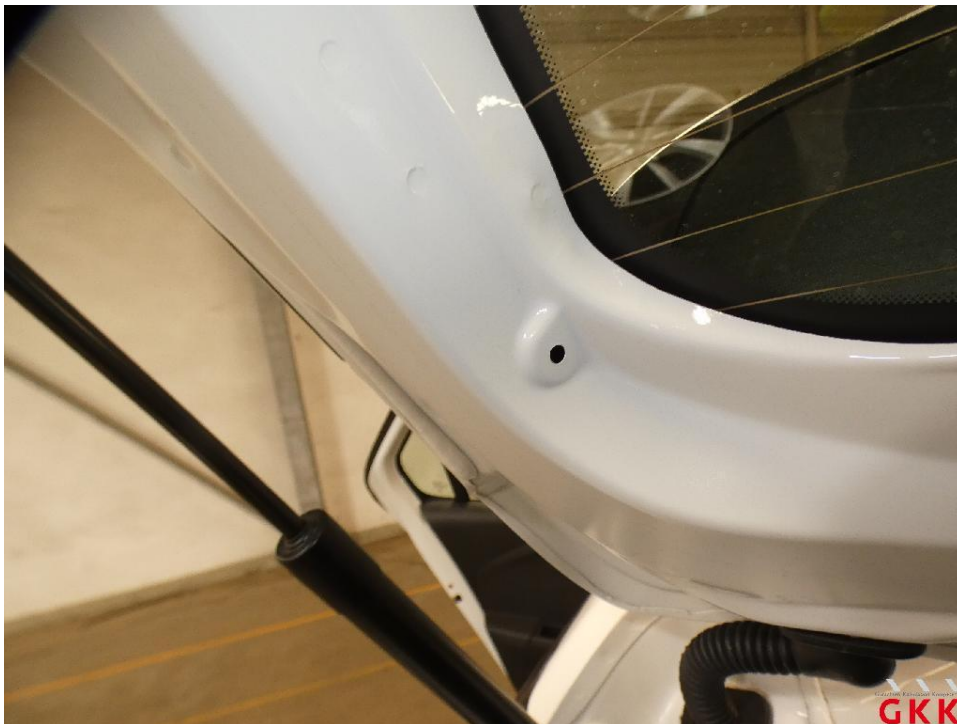
| <b>Front</b> (Angaben ohne MwSt.) | Reparaturkosten | MW |
|---|---|---|
| Halter Laderaumabdeckung links, fehlt, ersetzen (Bild 15, Bild 16) | 12,98 € | 12,98 € |

Bild 15 Halter Laderaumabdeckung links, fehlt, ersetzen

Bild 16 Halter Laderaumabdeckung links, fehlt, ersetzen

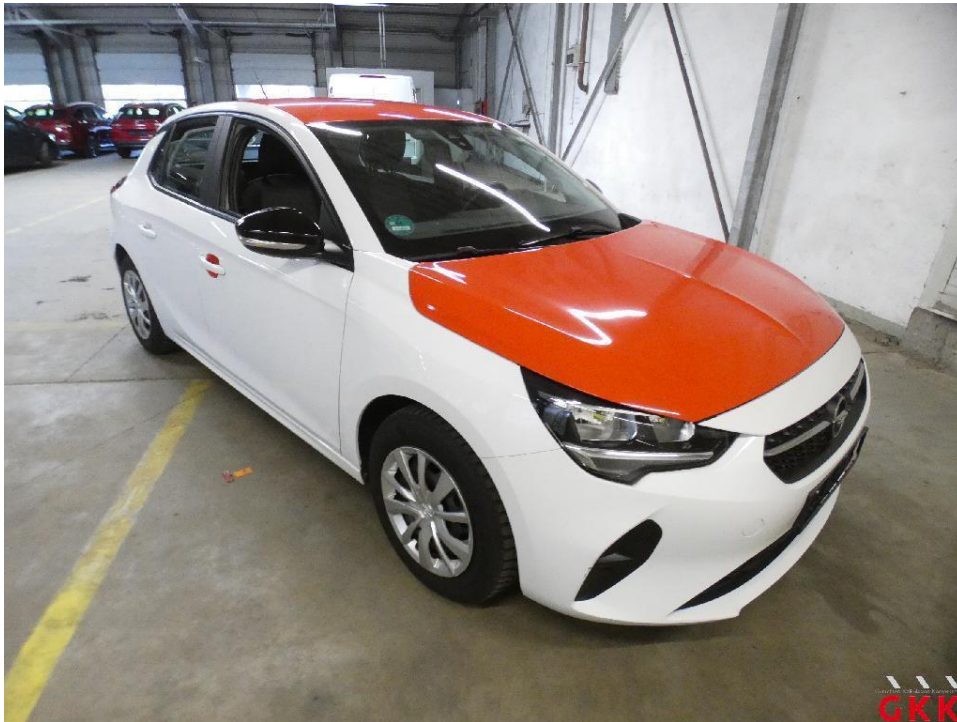
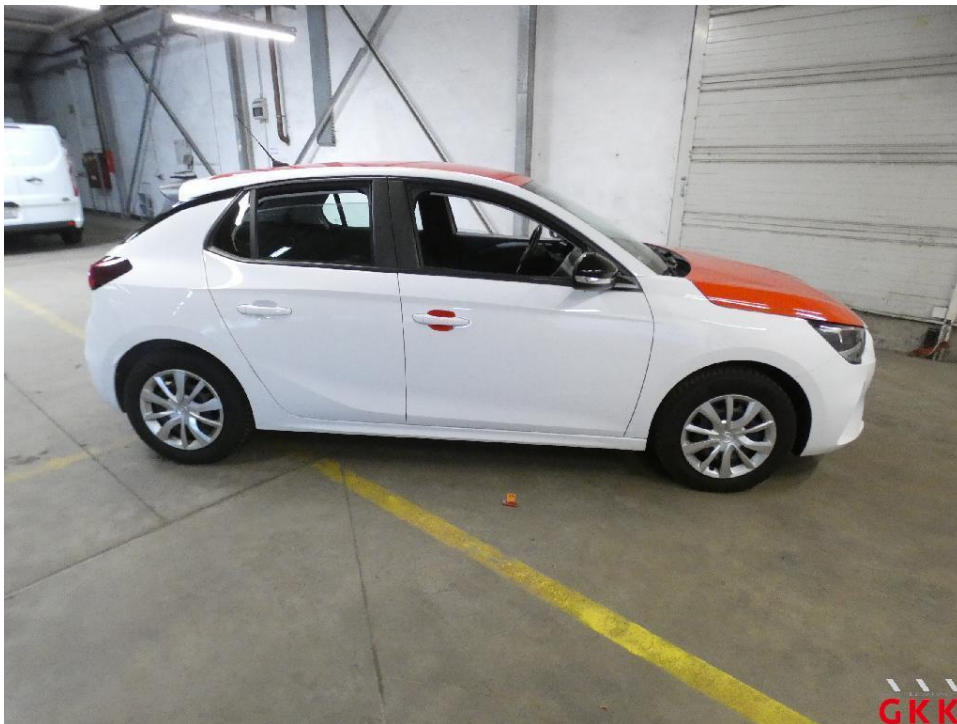
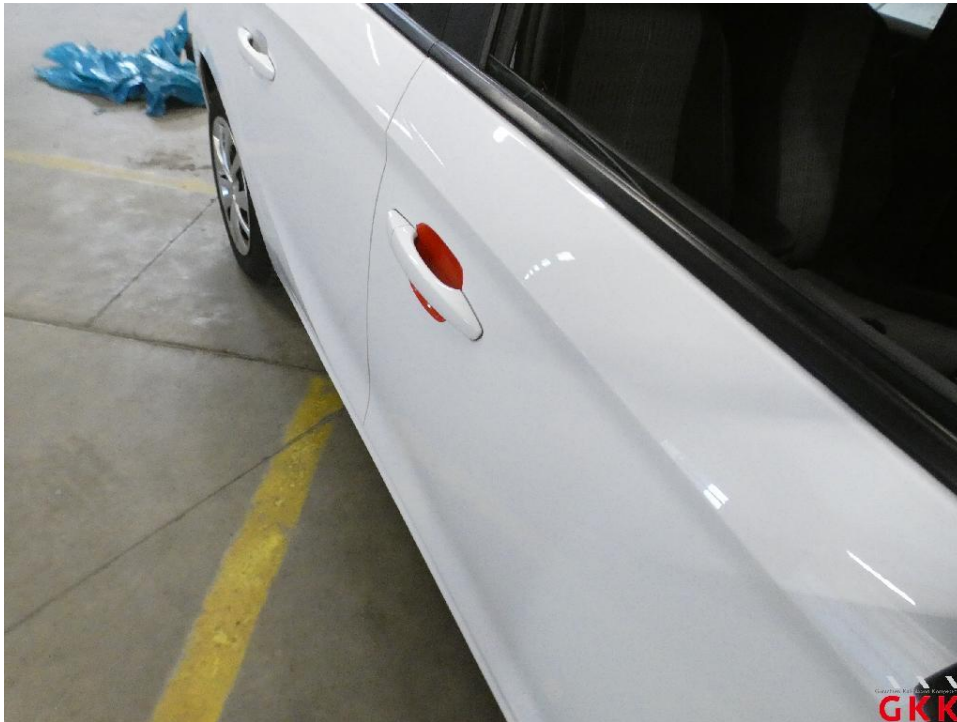
| <b>Front</b> (Angaben ohne MwSt.) | Reparaturkosten | MW |
|---|---|---|
| Beschriftungs- / Werbefolie, beklebt, entkleben (Bild 17, Bild 18, Bild 19) | 80,00 € | 80,00 € |

Bild 17 Beschriftungs- / Werbefolie, beklebt, entkleben

Bild 18 Beschriftungs- / Werbefolie, beklebt, entkleben

Bild 19 Beschriftungs- / Werbefolie, beklebt, entkleben

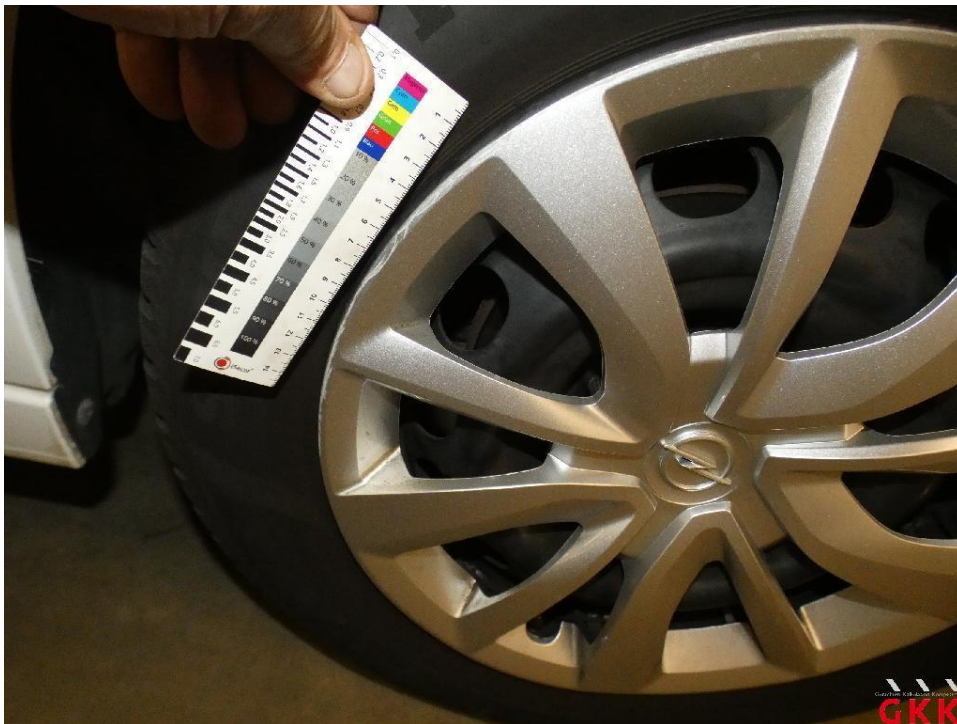
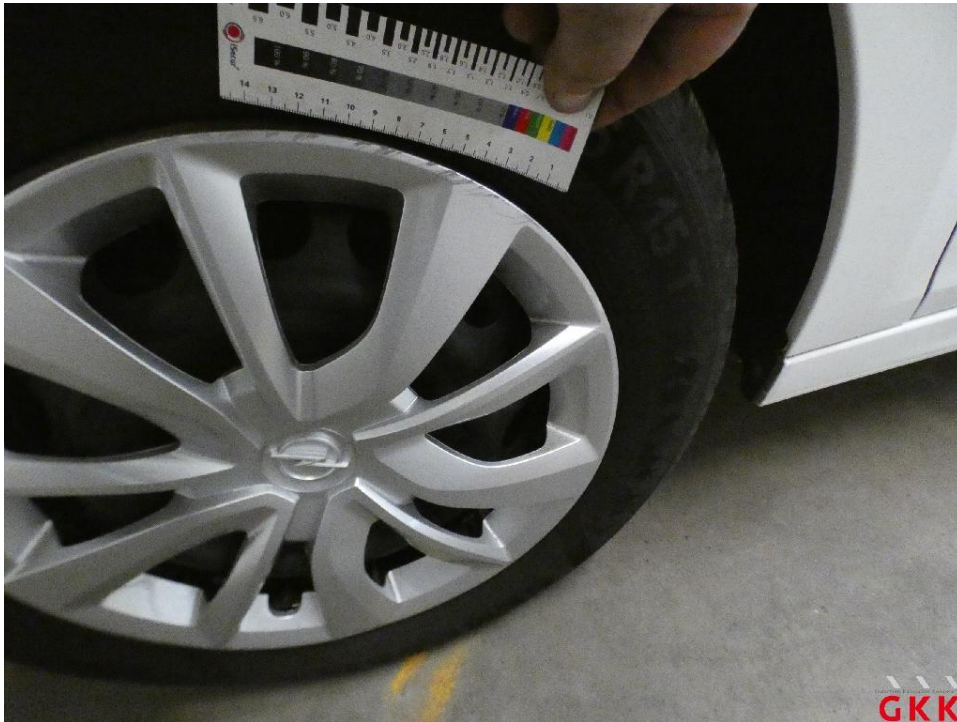
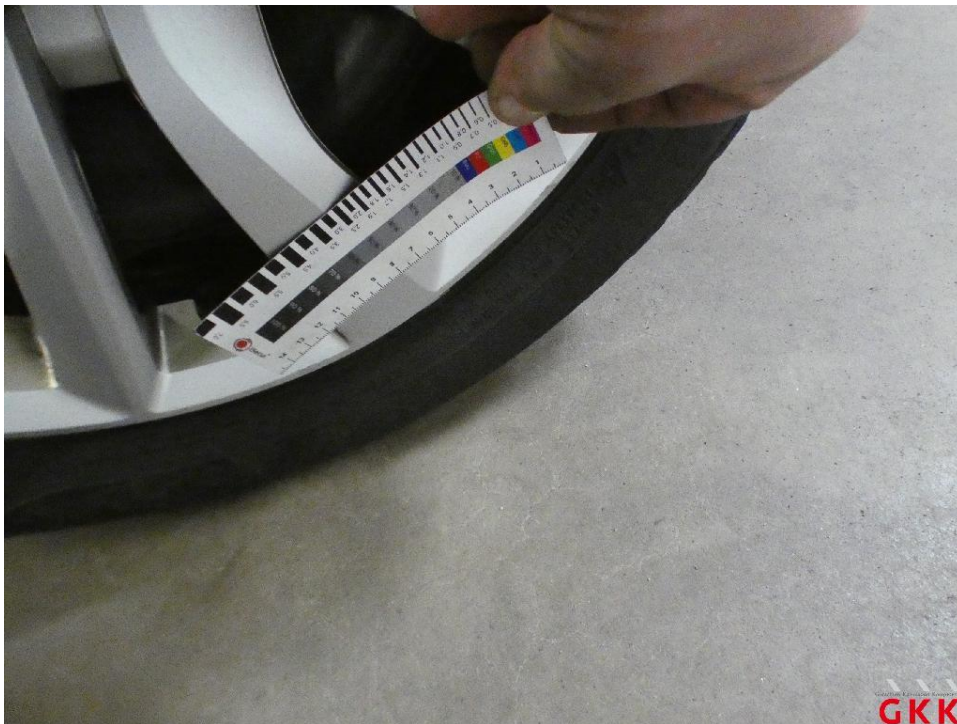
| <b>Front</b> (Angaben ohne MwSt.) | Reparaturkosten | MW |
|---|---|---|
| Radkappe(n) Satz, beschädigt, ersetzen (Bild 20, Bild 21, Bild 22) | 84,94 € | 59,46 € |

Bild 20 Radkappe(n), Satz, beschädigt, ersetzen

Bild 21 Radkappe(n), Satz, beschädigt, ersetzen

Bild 22 Radkappe(n), Satz, beschädigt, ersetzen

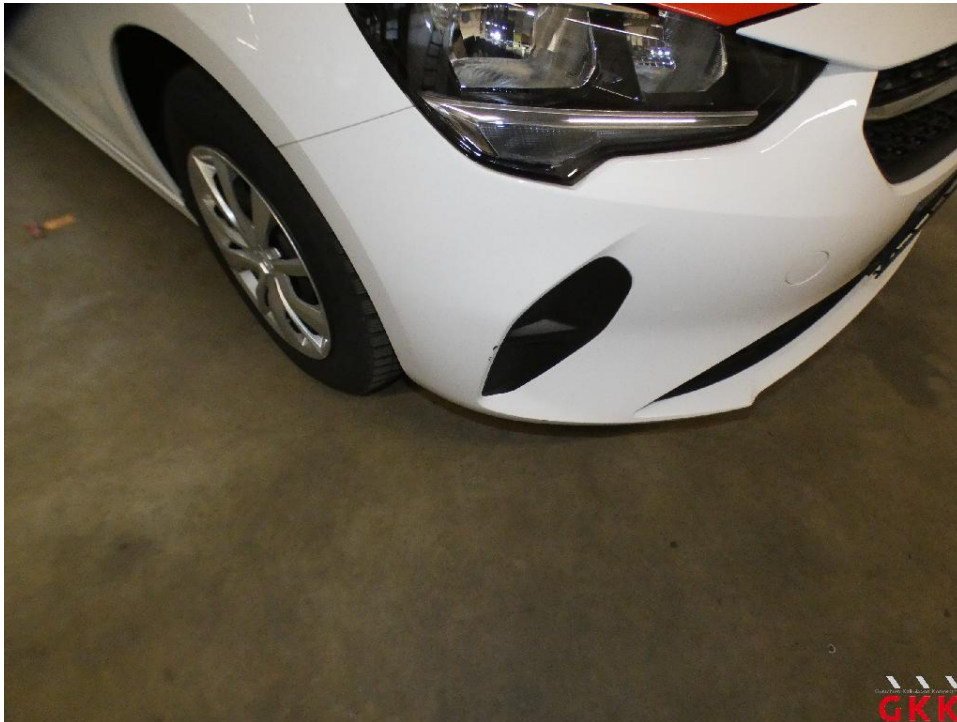
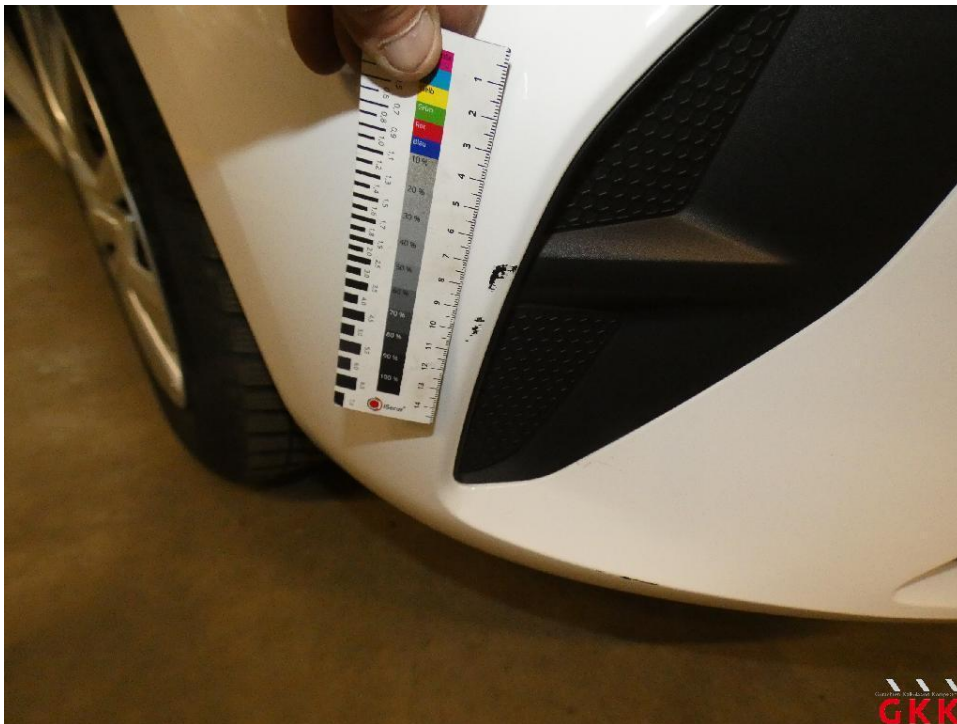
| <b>Front</b> (Angaben ohne MwSt.) | Reparaturkosten | MW |
|---|---|---|
| Stoßfänger vorne Verkleidung -lackiert-, verkratzt, lackieren (Bild 23, Bild 24) | 1259,98 € | 881,99 € |

Bild 23 Stoßfänger vorne, Verkleidung -lackiert-, verkratzt, lackieren

Bild 24 Stoßfänger vorne, Verkleidung -lackiert-, verkratzt, lackieren

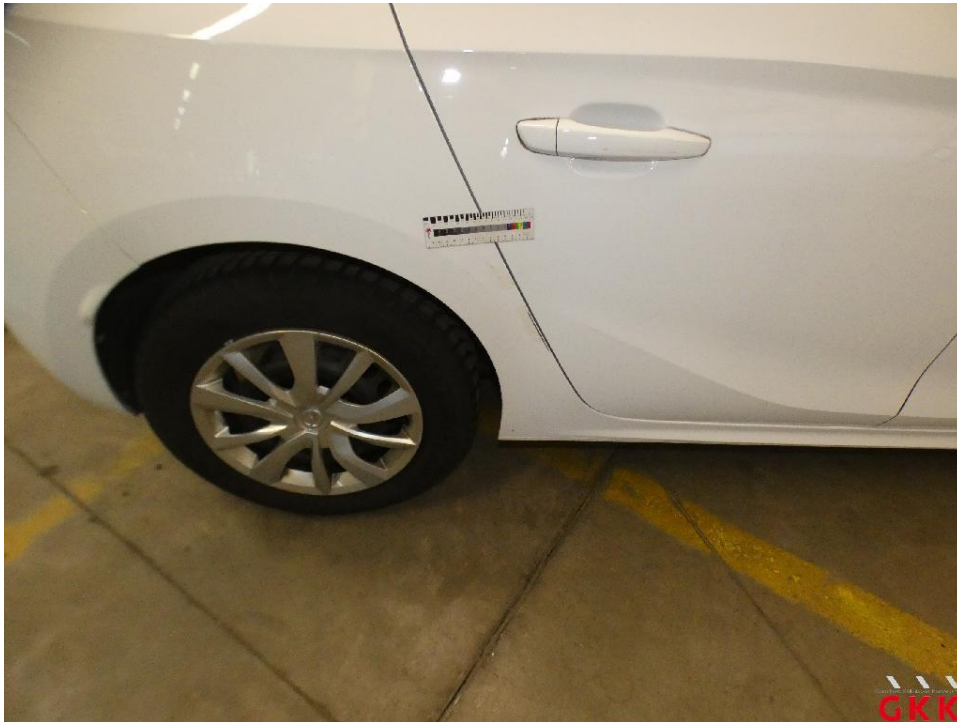
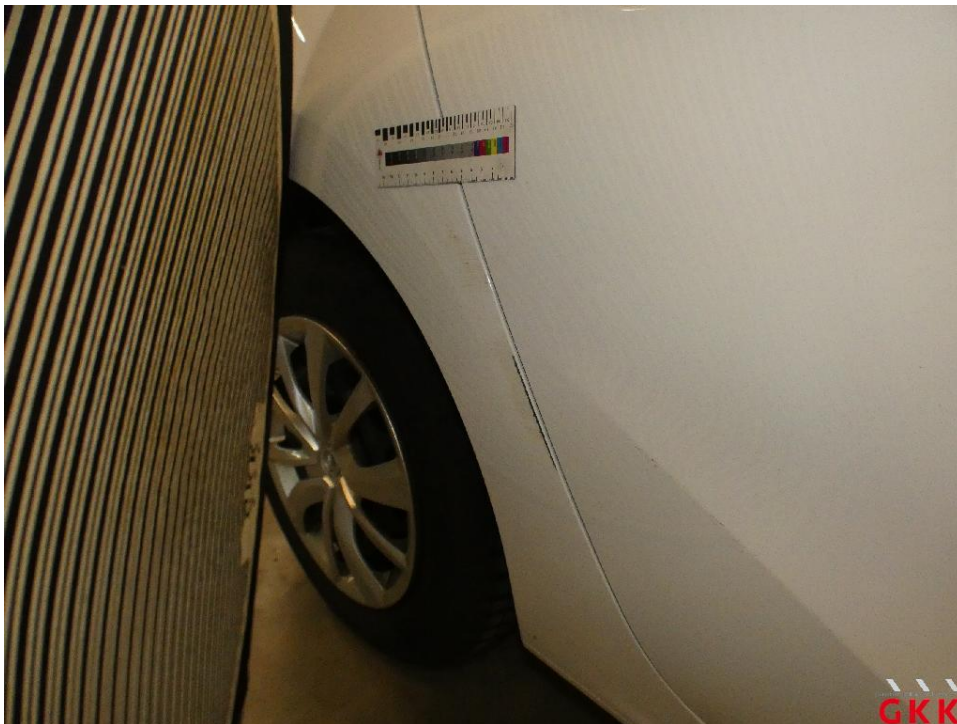
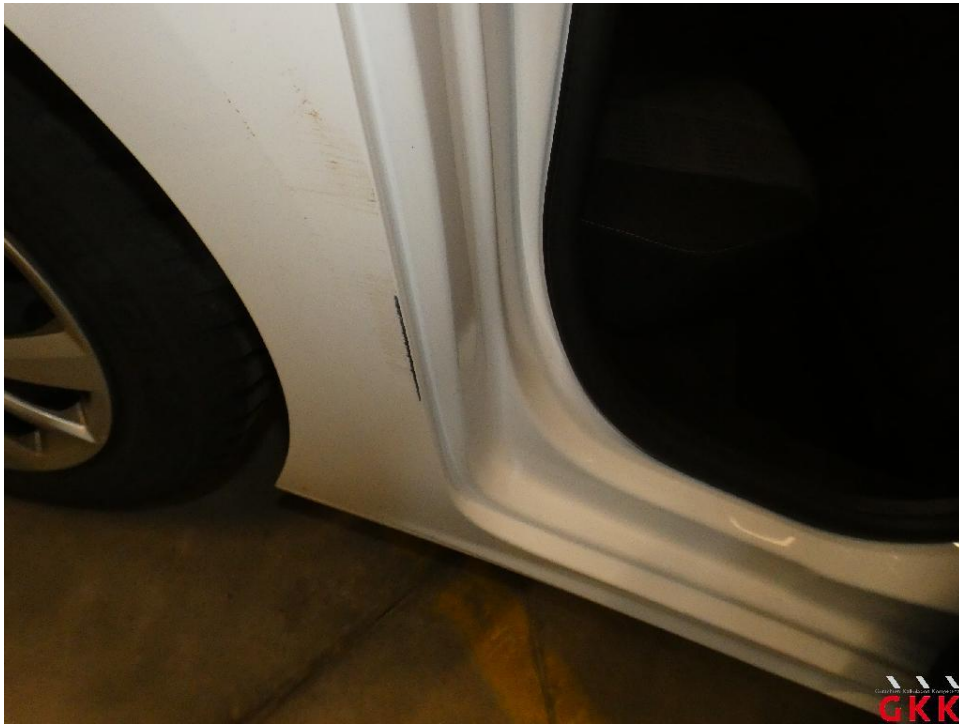
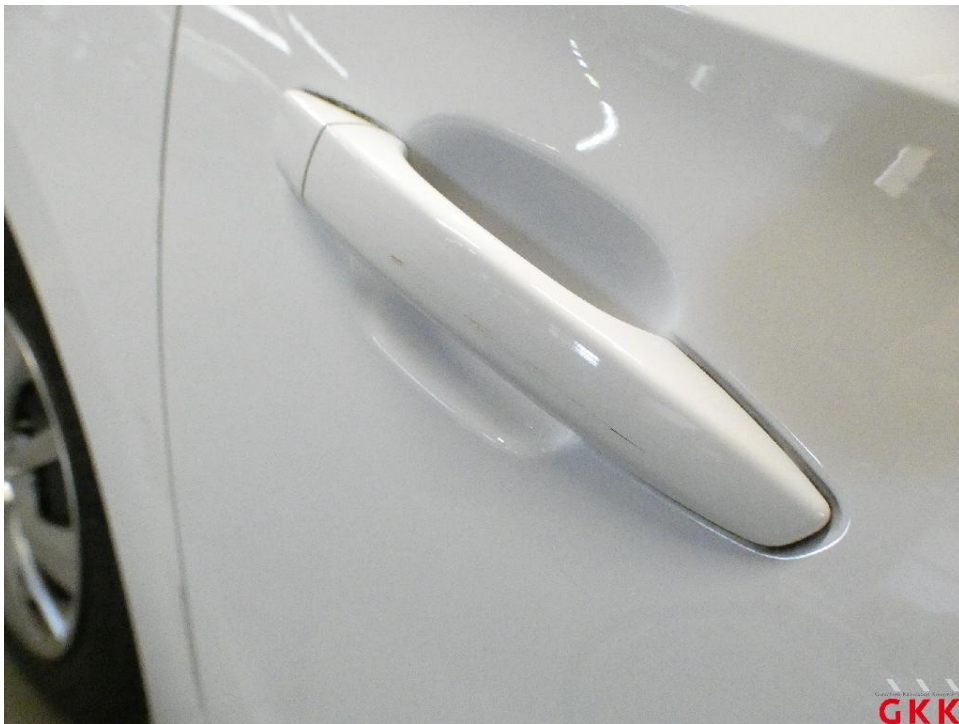
| <b>Front</b> (Angaben ohne MwSt.) | Reparaturkosten | MW |
|---|---|---|
| Fahrzeug hinten rechts, Unfallschaden, Unfallschaden beheben (Bild 25, Bild 26, Bild 27, Bild 28) | 1450,87 € | 1450,87 € |

Bild 25 Fahrzeug, hinten rechts, Unfallschaden, Unfallschaden beheben

Bild 26 Fahrzeug, hinten rechts, Unfallschaden, Unfallschaden beheben

Bild 27 Fahrzeug, hinten rechts, Unfallschaden, Unfallschaden beheben

Bild 28 Fahrzeug, hinten rechts, Unfallschaden, Unfallschaden beheben
