## Wertgutachten

| Besichtigungsort | 36272 Niederaula, Industriestraße 11 |

**Fahrzeugident.-Nr.** WF0PXXGCHPMM37465

| <b>Typ / Verkaufsbez.</b> | Focus 2.0 EcoBlueTitanium X | <b>Laufleistung abgelesen</b> | 73.255 km |

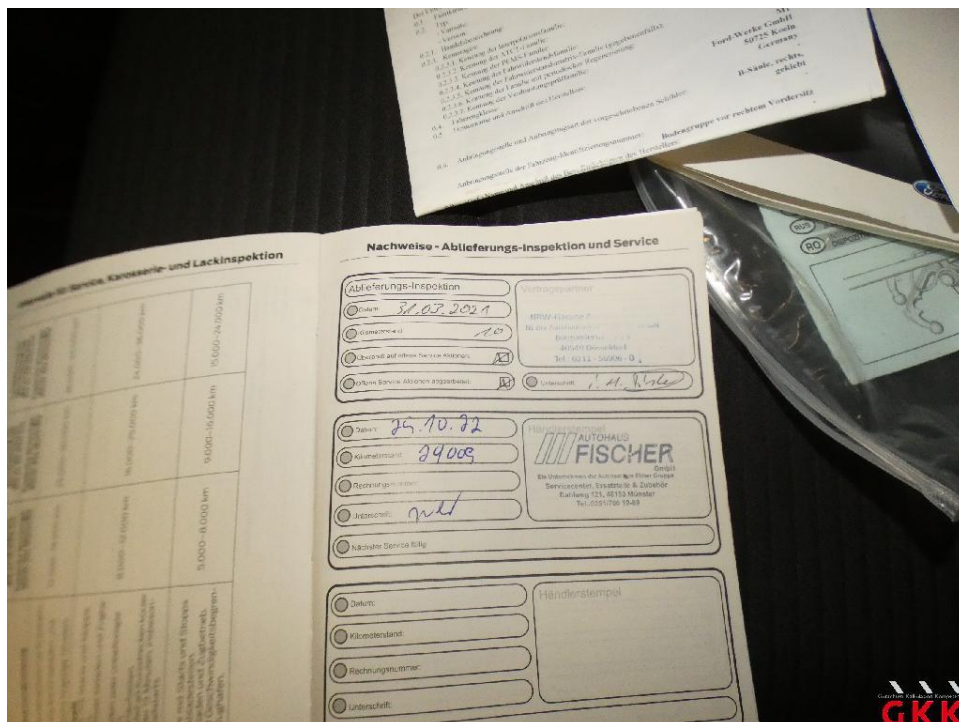
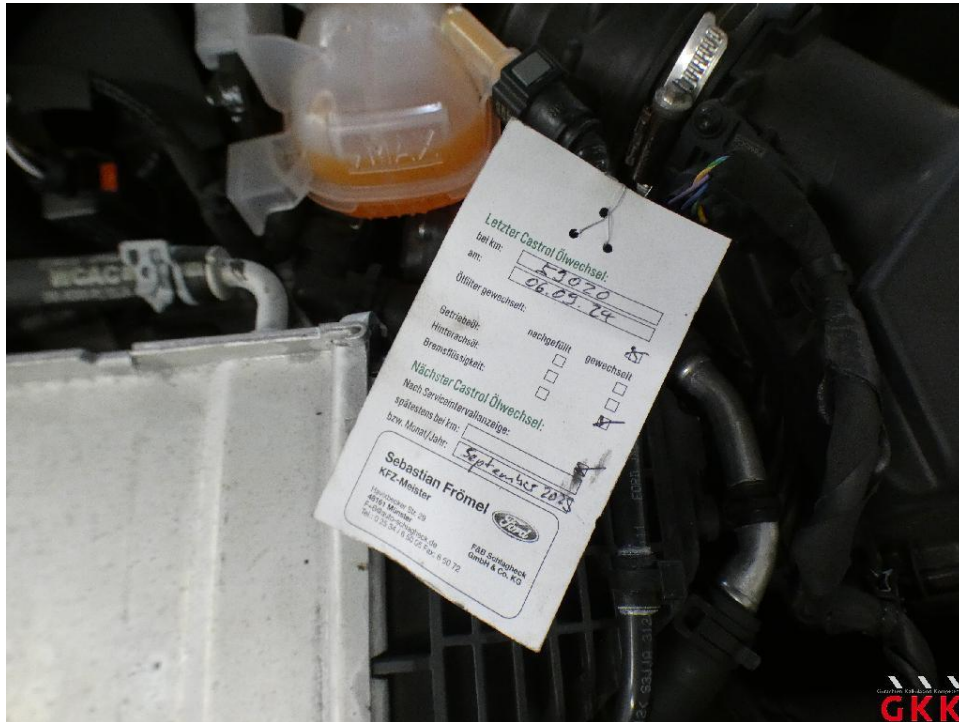
| Front (Angaben ohne MwSt.) | Reparaturkosten | MW |
|---|---|---|
| Inspektion groß Mittelklasse, kein gültiger Nachweis vorhanden, durchführen (Bild 16, Bild 17) | 634,54 € | 634,54 € |

Bild 16 Inspektion groß, Mittelklasse, kein gültiger Nachweis vorhanden, durchführen

Bild 17 Inspektion groß, Mittelklasse, kein gültiger Nachweis vorhanden, durchführen

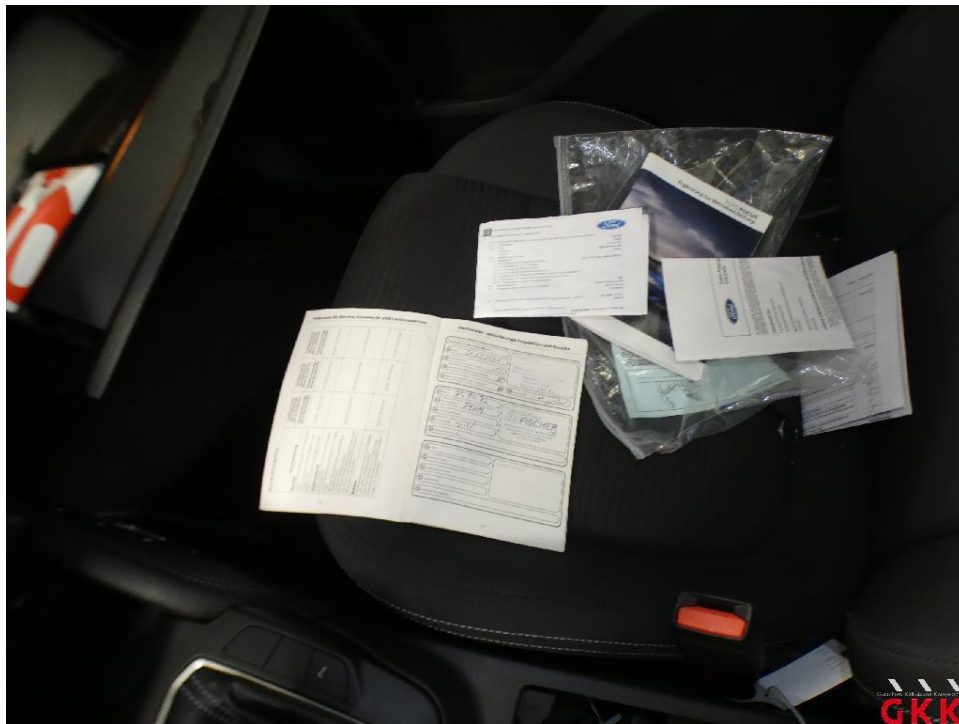
| Front (Angaben ohne MwSt.) | Reparaturkosten | MW |
|---|---|---|
| HU (Hauptunters.) PKW / Transporter, kein gültiger Nachweis vorhanden, durchführen (Bild 18) | 121,85 € | 121,85 € |

Bild 18 HU (Hauptunters.), PKW / Transporter, kein gültiger Nachweis vorhanden, durchführen

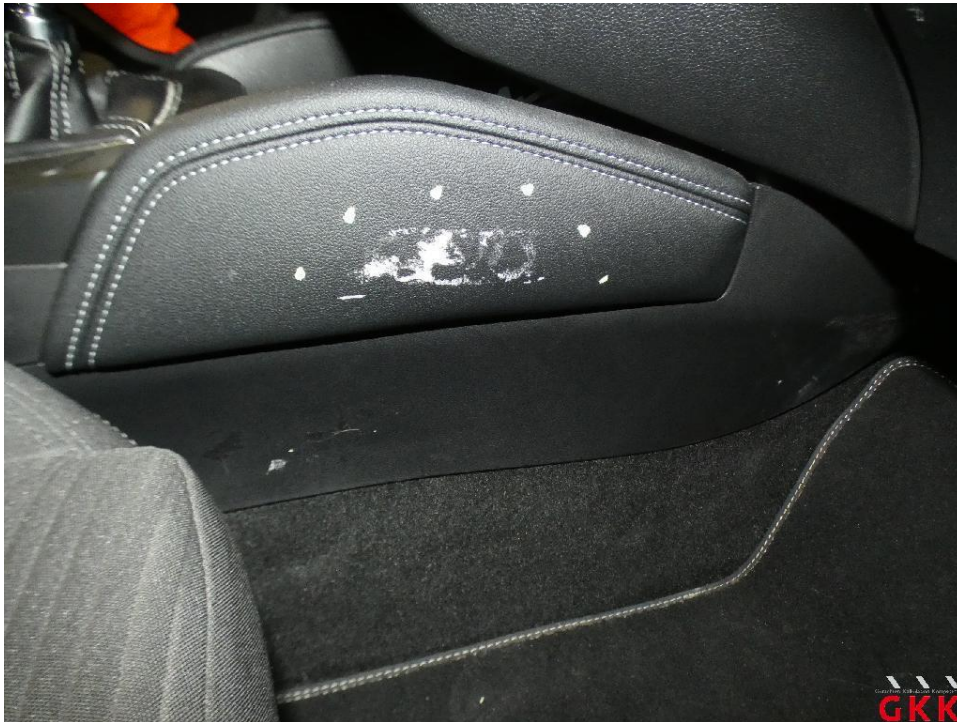
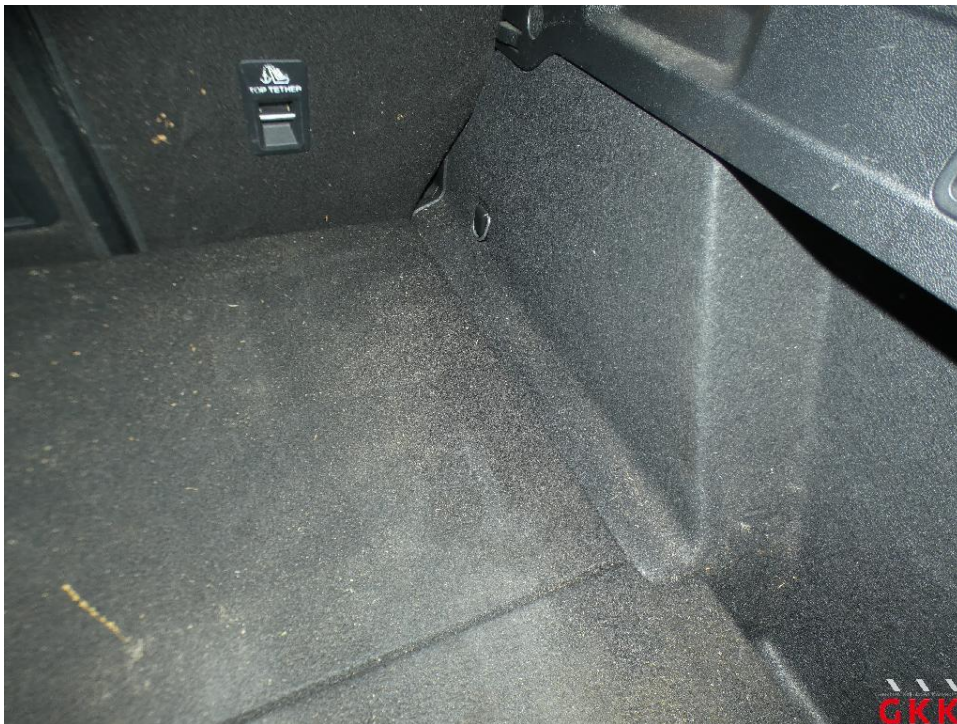
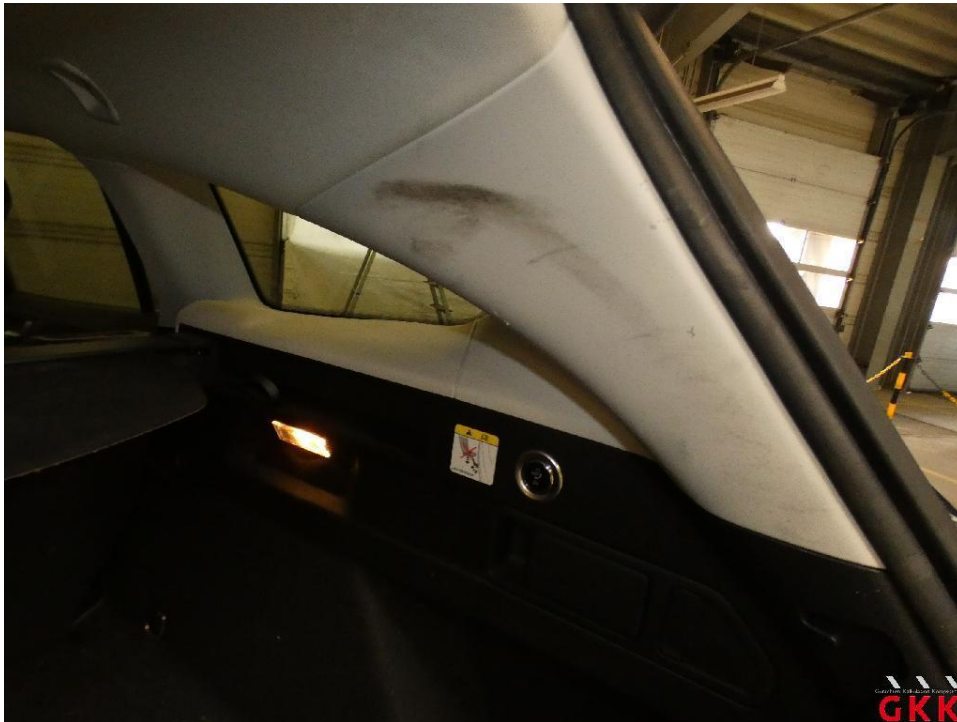
| Front (Angaben ohne MwSt.) | Reparaturkosten | MW |
|---|---|---|
| Fahrzeug innen, verkratzt und verschmutzt, aufbereiten (Bild 19, Bild 20, Bild 21) | 150,00 € | 150,00 € |

Bild 19 Fahrzeug, innen, verkratzt und verschmutzt, aufbereiten

Bild 20 Fahrzeug, innen, verkratzt und verschmutzt, aufbereiten

Bild 21 Fahrzeug, innen, verkratzt und verschmutzt, aufbereiten

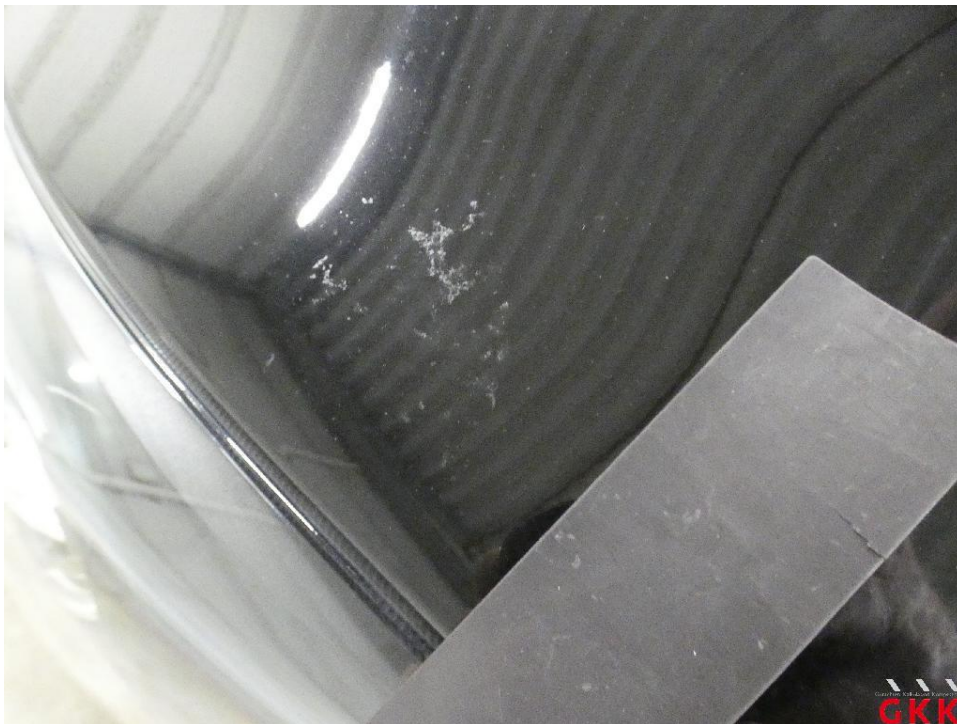
| Front (Angaben ohne MwSt.) | Reparaturkosten | MW |
|---|---|---|
| Fahrzeug, Harzanhaftungen/-rückstände, reinigen (Bild 22) | 79,76 € | 79,76 € |

Bild 22 Fahrzeug, Harzanhaftungen/-rückstände, reinigen

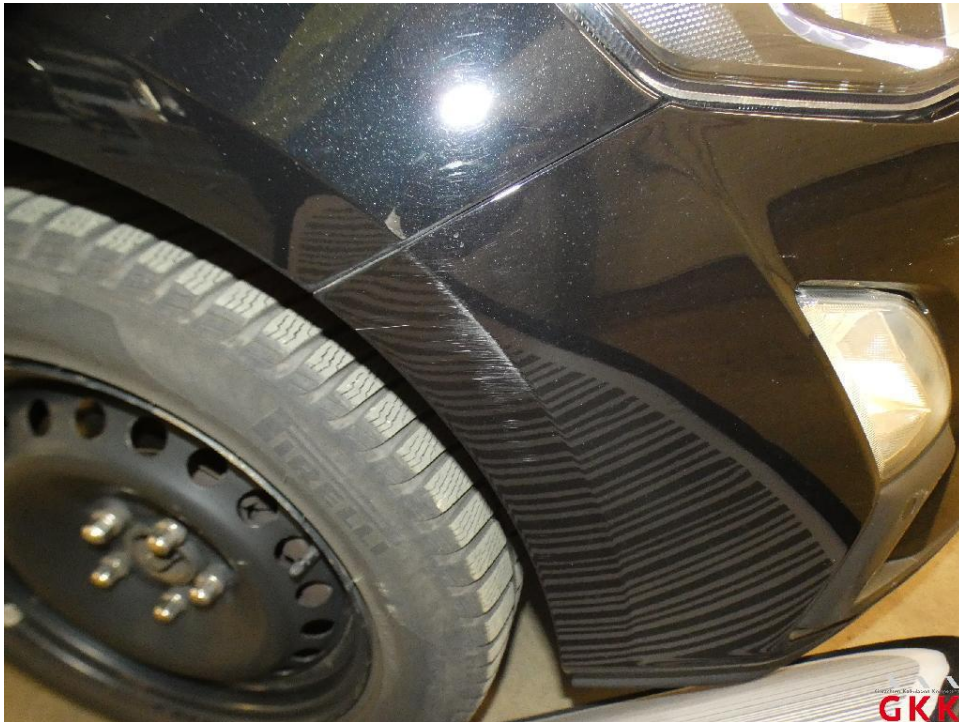
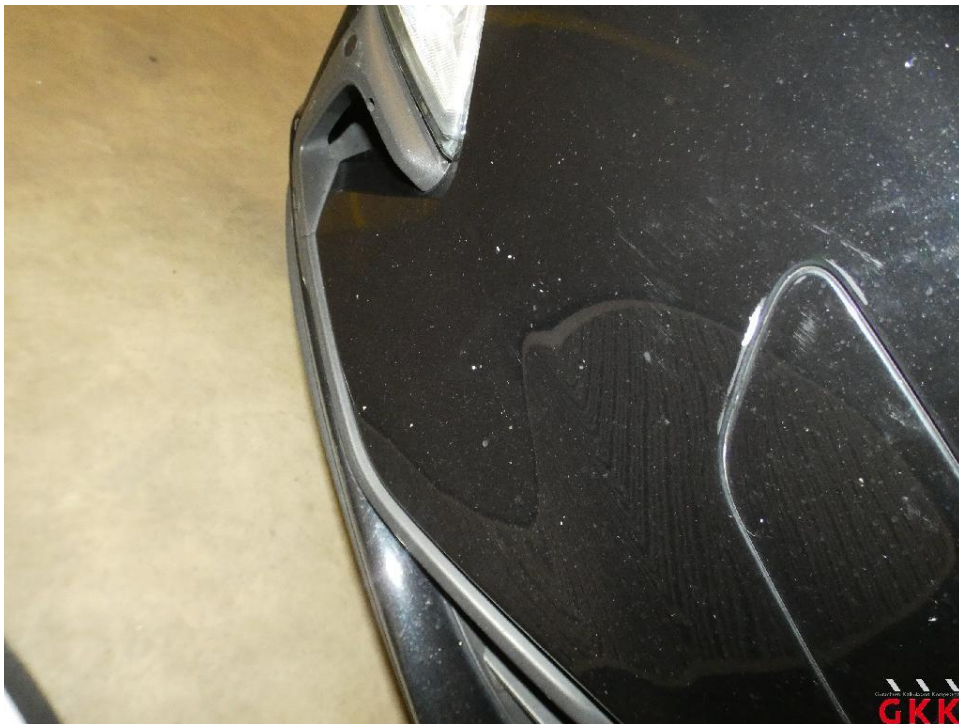
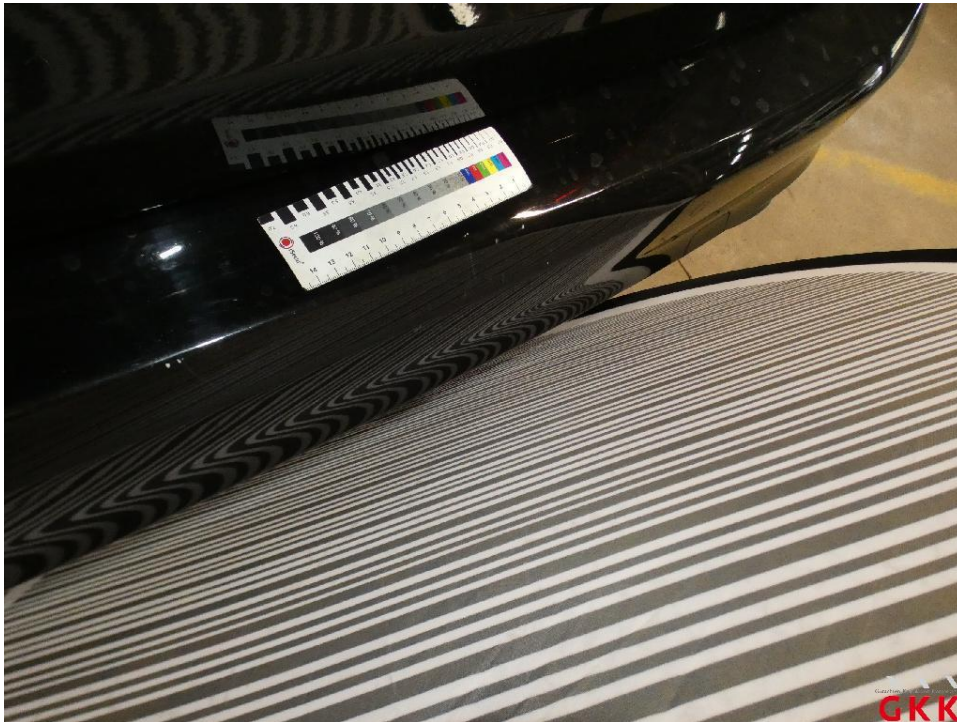
| Front (Angaben ohne MwSt.) | Reparaturkosten | MW |
|---|---|---|
| Stoßfänger vorne Verkleidung -lackiert-, beschädigt, ersetzen (Bild 23, Bild 24, Bild 25) | 1103,52 € | 662,11 € |

Bild 23 Stoßfänger vorne, Verkleidung -lackiert-, beschädigt, ersetzen

Bild 24 Stoßfänger vorne, Verkleidung -lackiert-, beschädigt, ersetzen

Bild 25 Stoßfänger vorne, Verkleidung -lackiert-, beschädigt, ersetzen

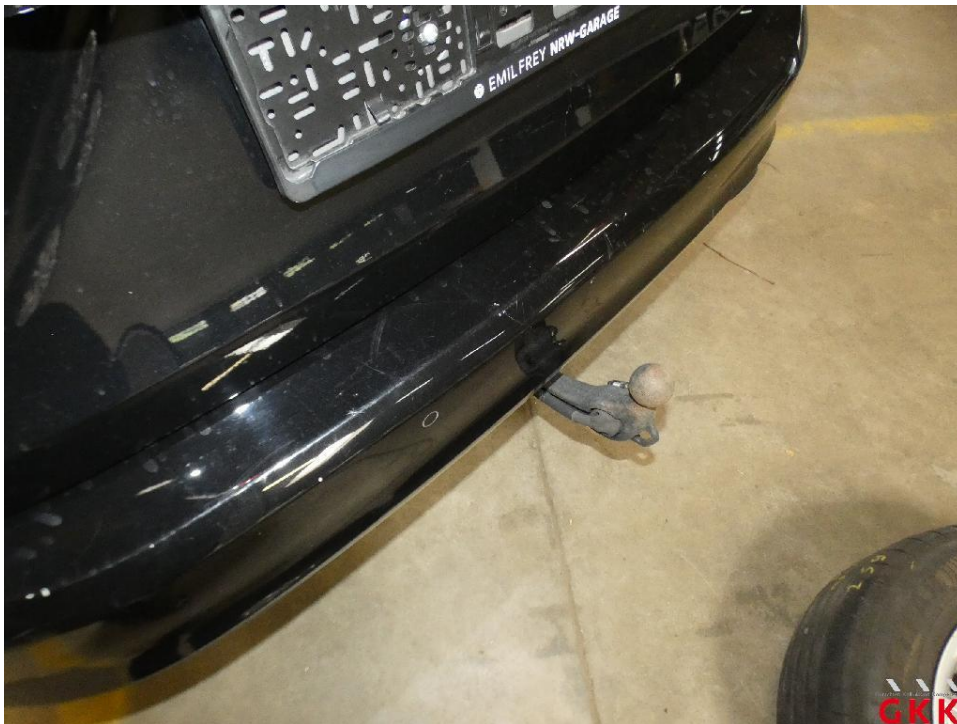
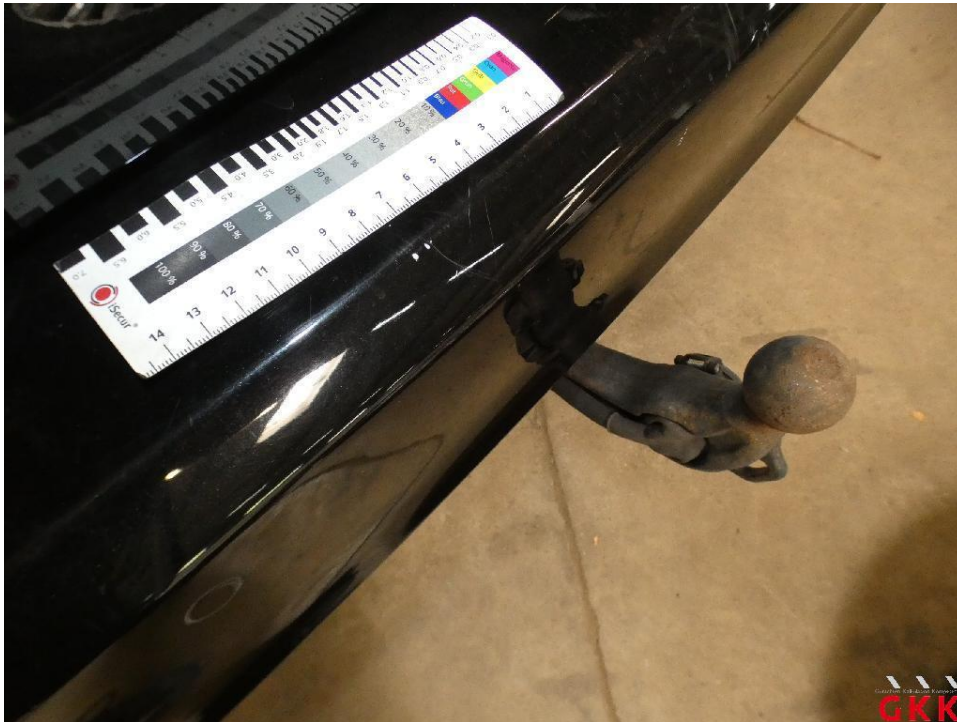
| Front (Angaben ohne MwSt.) | Reparaturkosten | MW |
|---|---|---|
| Stoßfänger hinten Verkleidung -lackiert-, verkratzt, lackieren (Bild 26, Bild 27) | 904,33 € | 542,60 € |

Bild 26 Stoßfänger hinten, Verkleidung -lackiert-, verkratzt, lackieren

Bild 27 Stoßfänger hinten, Verkleidung -lackiert-, verkratzt, lackieren
