Wertgutachten

Ihr Auftrag vom	19.05.2025 durch Raiffeisen-Impuls Fuhrparkmanagement GmbH & Co. KG
Besichtigungsort	36272 Niederaula, Industriestraße 11
Besichtigungsdatum	20.05.2025
Referenznummern	0002049134

Fahrzeugident.-Nr.	W0VBD8EU7M8008956		
Fahrzeugart	PKW - Kombilimousine	Farbton / Lackart	Argon Silber / Metallic
Hersteller	Opel	Nächste HU	02/2026
Typ / Verkaufsbez.	Astra K Sports Tourer 1.5 D Edition	Laufleistung abgelesen	40.270 km
Erstzulassung	24.02.2021	Emissionsklasse	Euro 6d
Getriebe / Gänge	Manuell / 6	Sitzplätze / Türen	5 / 5
Achsen / angetrieben	2 / 1	Anzahl Besitzer	unbekannt
Motorart	Reihenmotor / Diesel	Hubraum / Nennleistung	1.496 ccm / 90 KW
Antriebsart	Frontantrieb

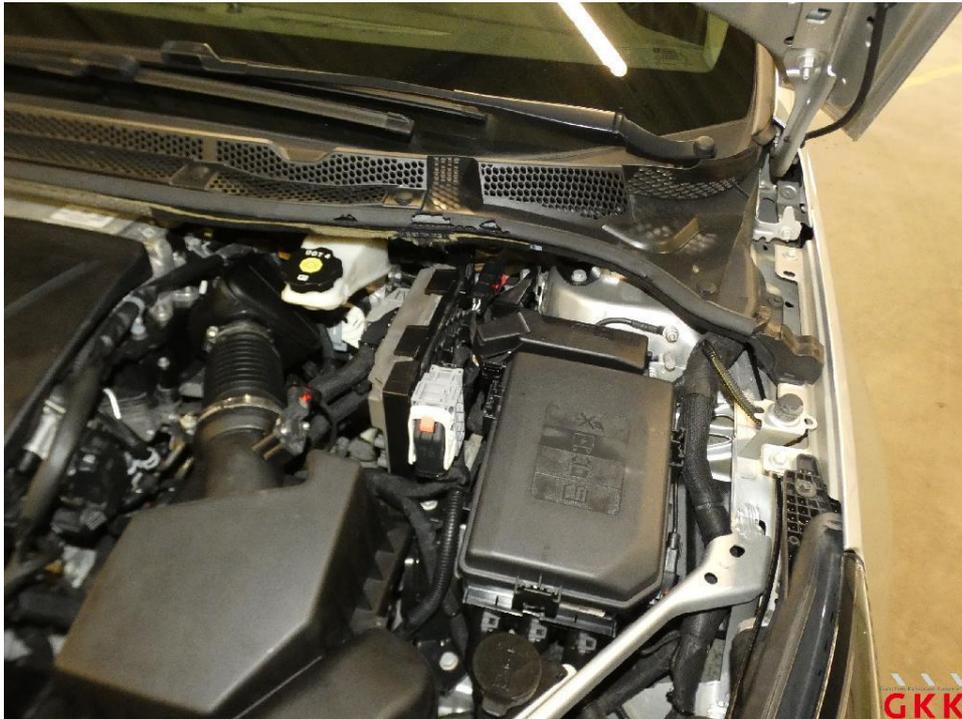
Front (Angaben ohne MwSt.)	Reparaturkosten	MW
Motorhaube Dichtung, beschädigt, ersetzen (Bild 15, Bild 16)	94,13 €	61,18 €
Frontscheibe mit Regensensor, Steinschlag im Sichtfeld, ersetzen (Bild 27, Bild 28)	810,72 €	810,72 €
Interieur (Angaben ohne MwSt.)	Reparaturkosten	MW
Laderaum Abdeckung, beschädigt, ersetzen (Bild 22, Bild 23)	319,06 €	207,39 €
Laderaum Trennnetz, fehlt, ersetzen (Bild 24, Bild 25, Bild 26)	123,96 €	123,96 €
Technik (Angaben ohne MwSt.)	Reparaturkosten	MW
Motorraum Dämmmatte, beschädigt, ersetzen (Bild 19, Bild 20, Bild 21)	1041,25 €	676,81 €
Motor Abdeckung, beschädigt, ersetzen (Bild 17, Bild 18)	147,49 €	147,49 €

Bild 15 Motorhaube, Dichtung, beschädigt, ersetzen

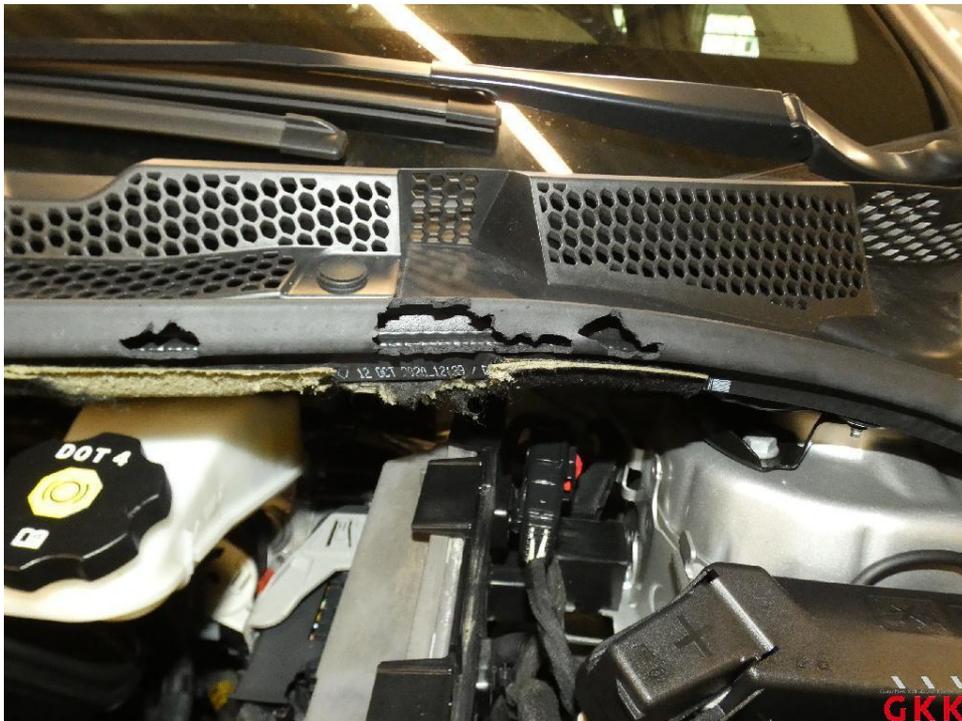
Bild 16 Motorhaube, Dichtung, beschädigt, ersetzen

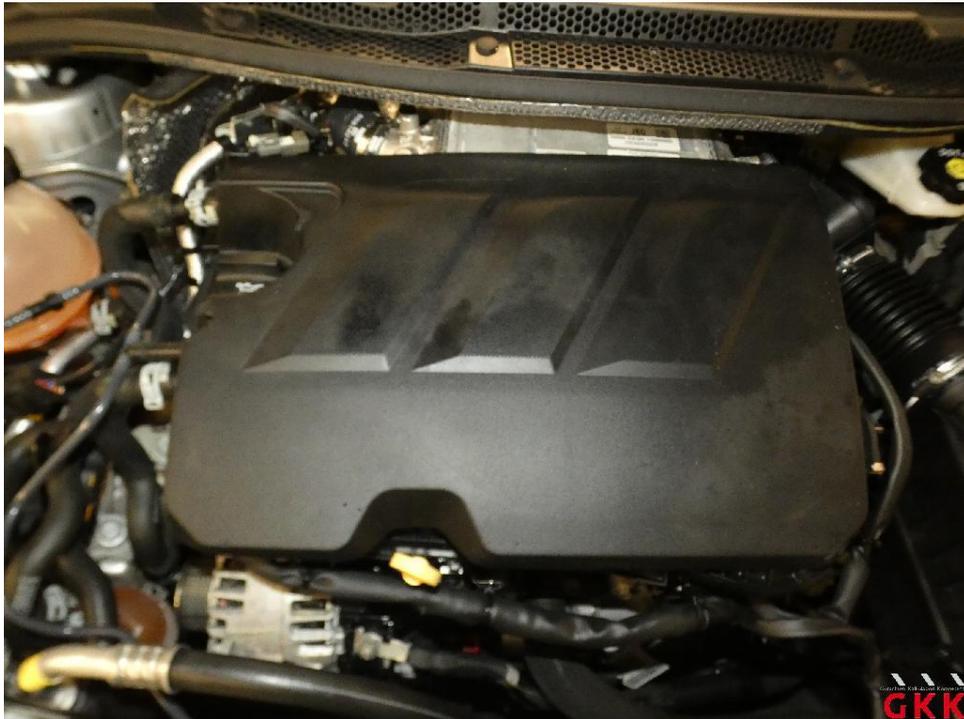
Bild 17 Motor, Abdeckung, beschädigt, ersetzen

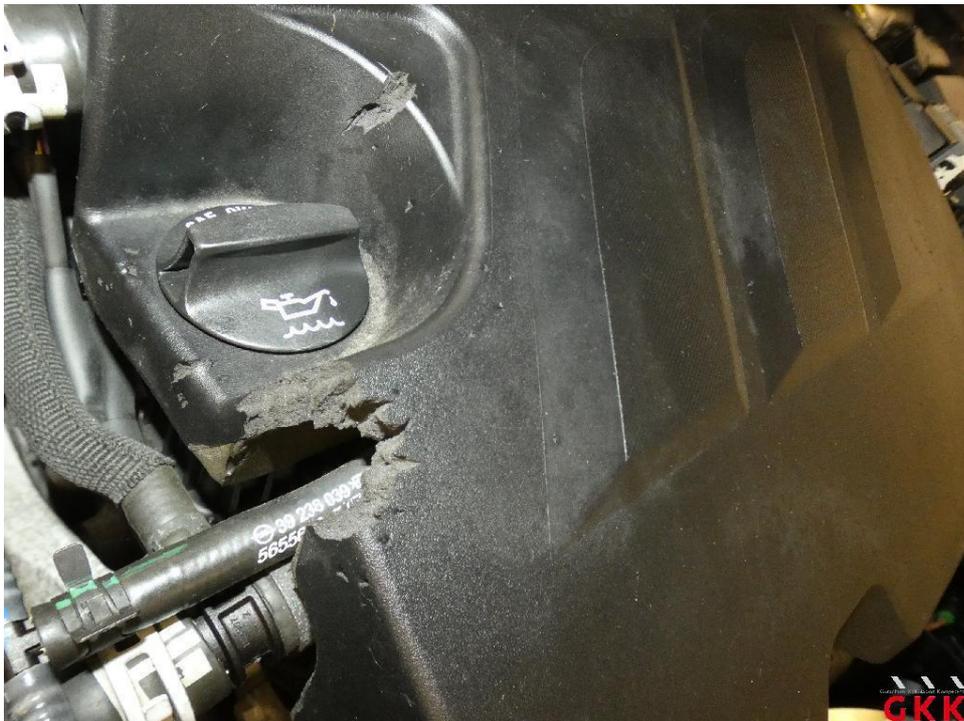
Bild 18 Motor, Abdeckung, beschädigt, ersetzen

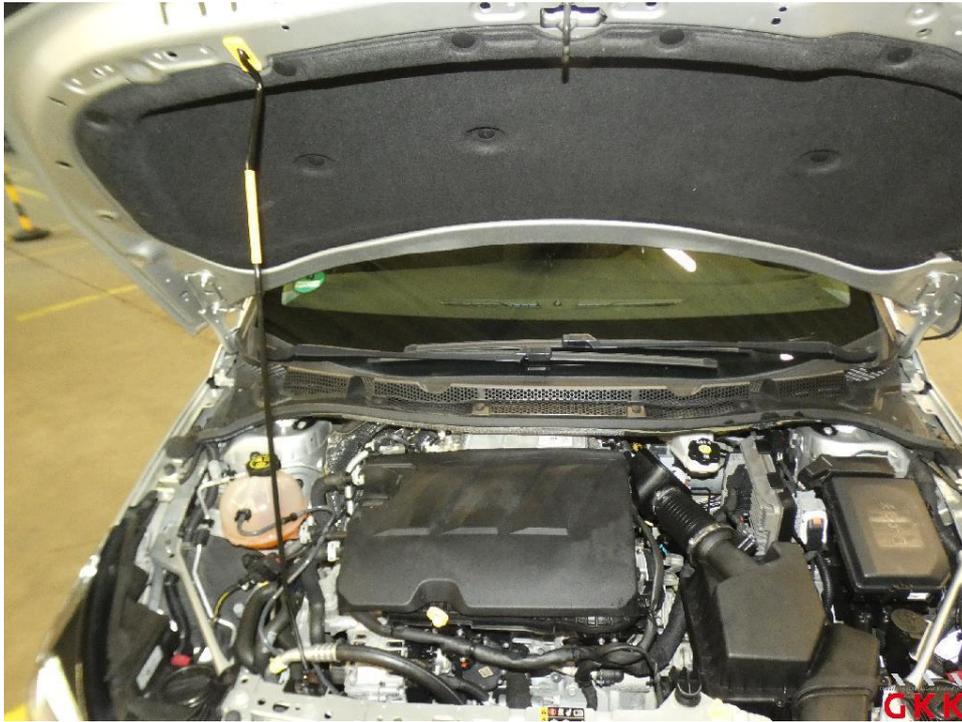
Bild 19 Motorraum, Dämmmatte, beschädigt, ersetzen

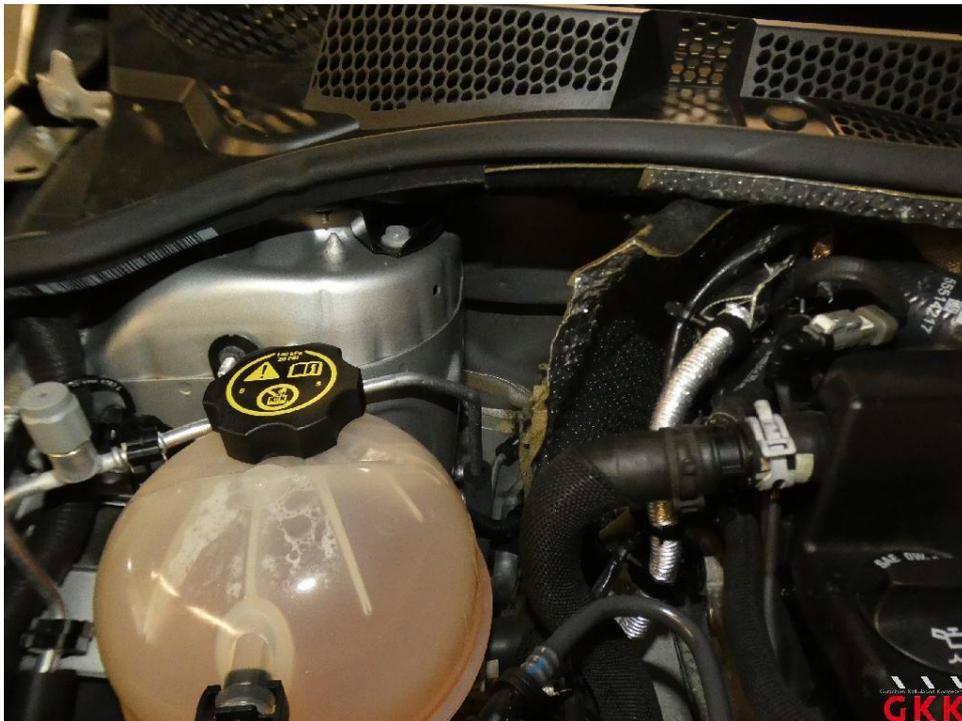
Bild 20 Motorraum, Dämmmatte, beschädigt, ersetzen

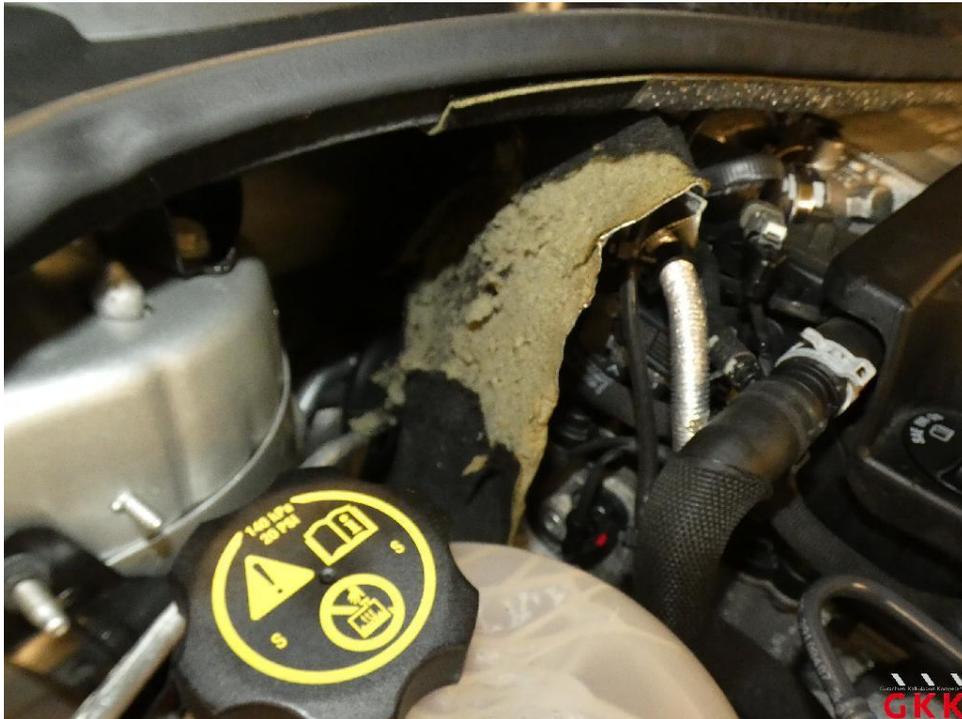
Bild 21 Motorraum, Dämmmatte, beschädigt, ersetzen

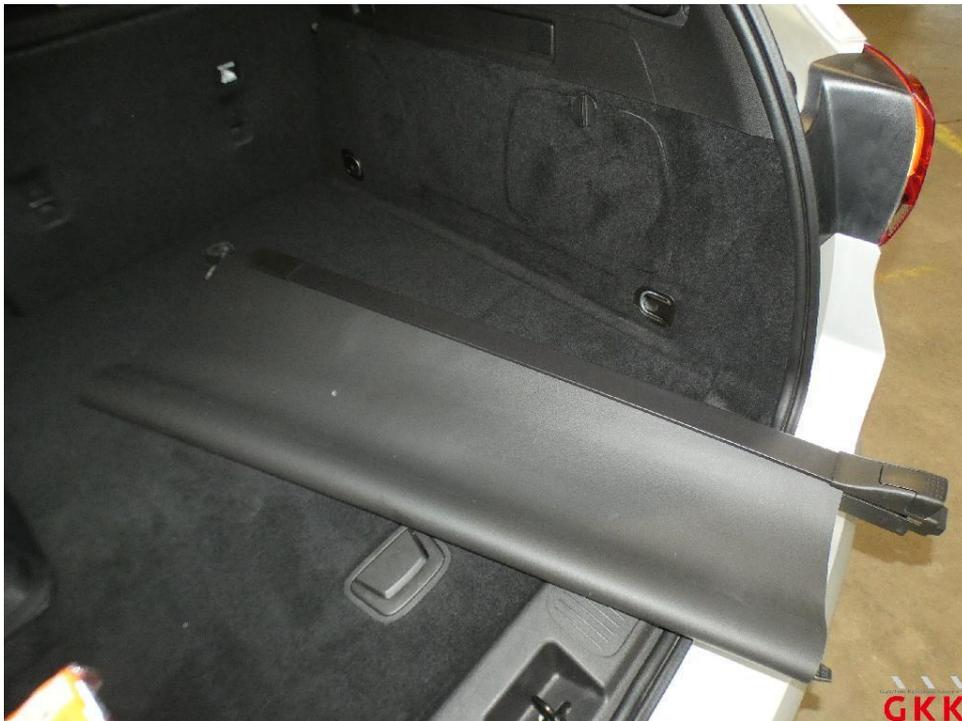
Bild 22 Laderaum, Abdeckung, beschädigt, ersetzen

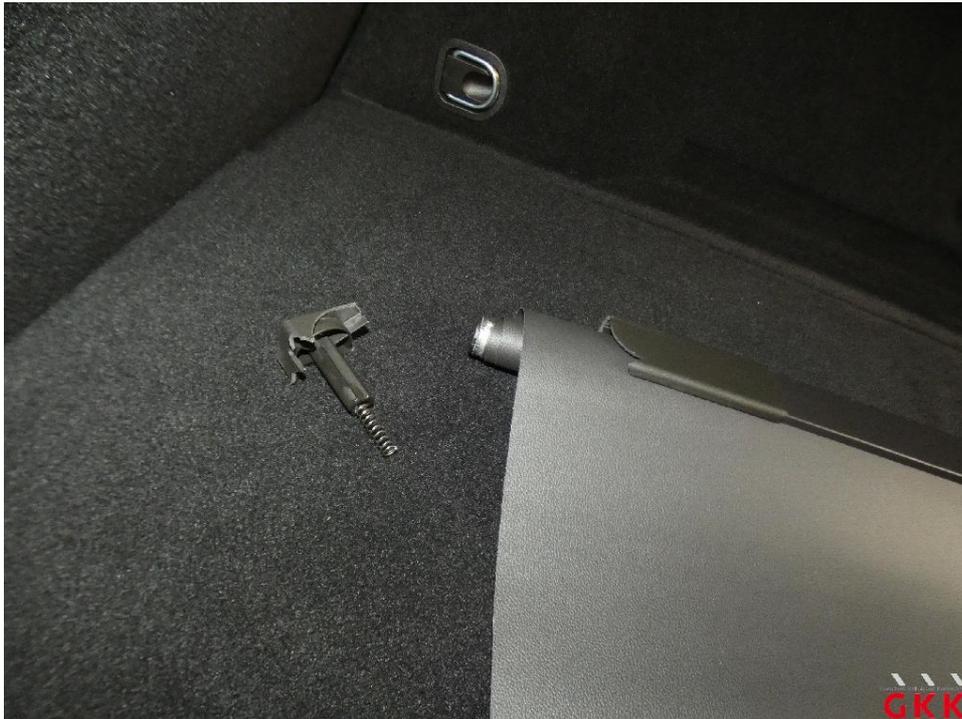
Bild 23 Laderaum, Abdeckung, beschädigt, ersetzen

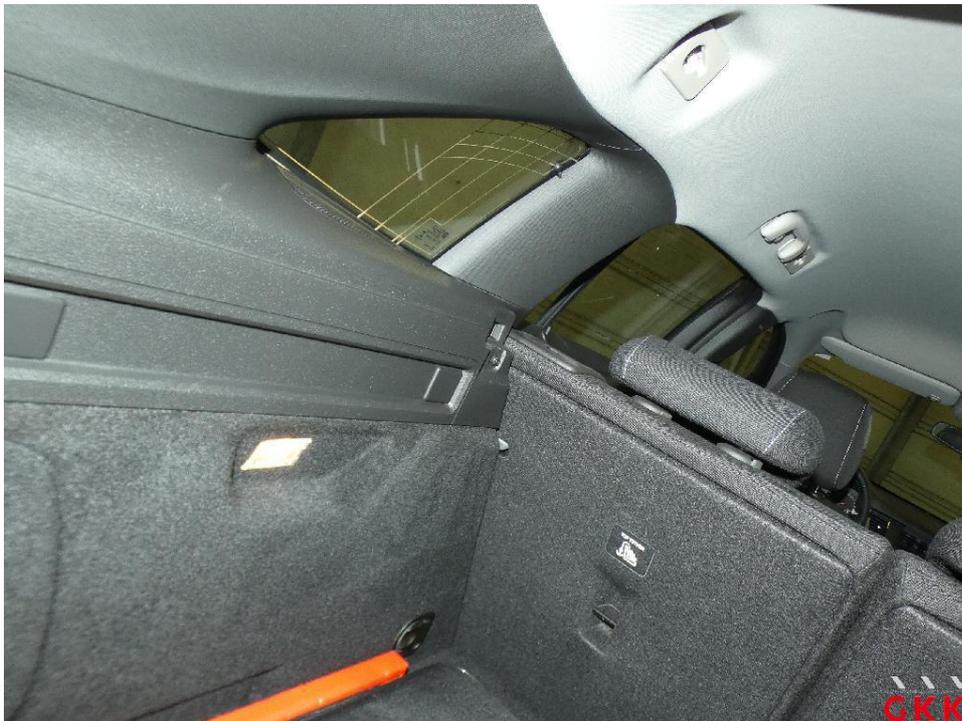
Bild 24 Laderaum, Trennnetz, fehlt, ersetzen

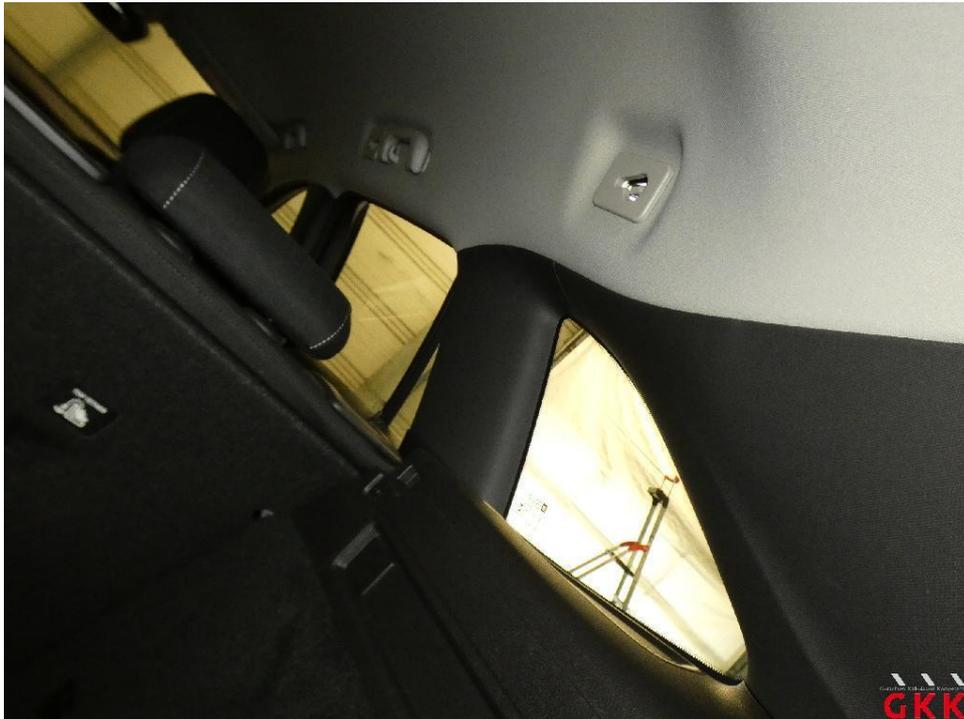
Bild 25 Laderaum, Trennnetz, fehlt, ersetzen

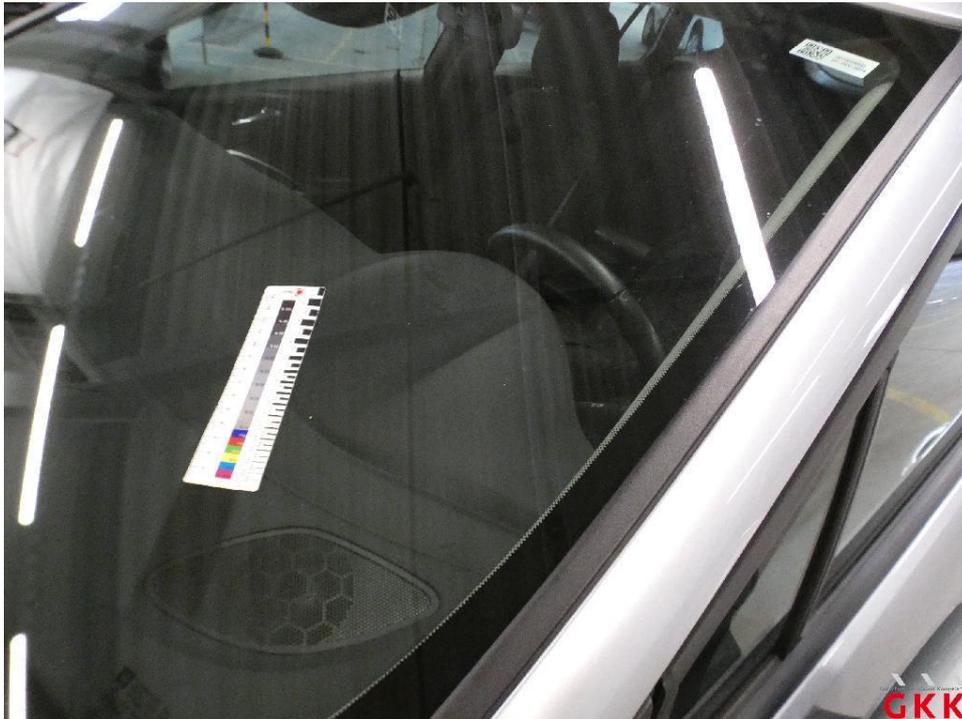
Bild 27 Frontscheibe, mit Regensensor, Steinschlag im Sichtfeld, ersetzen

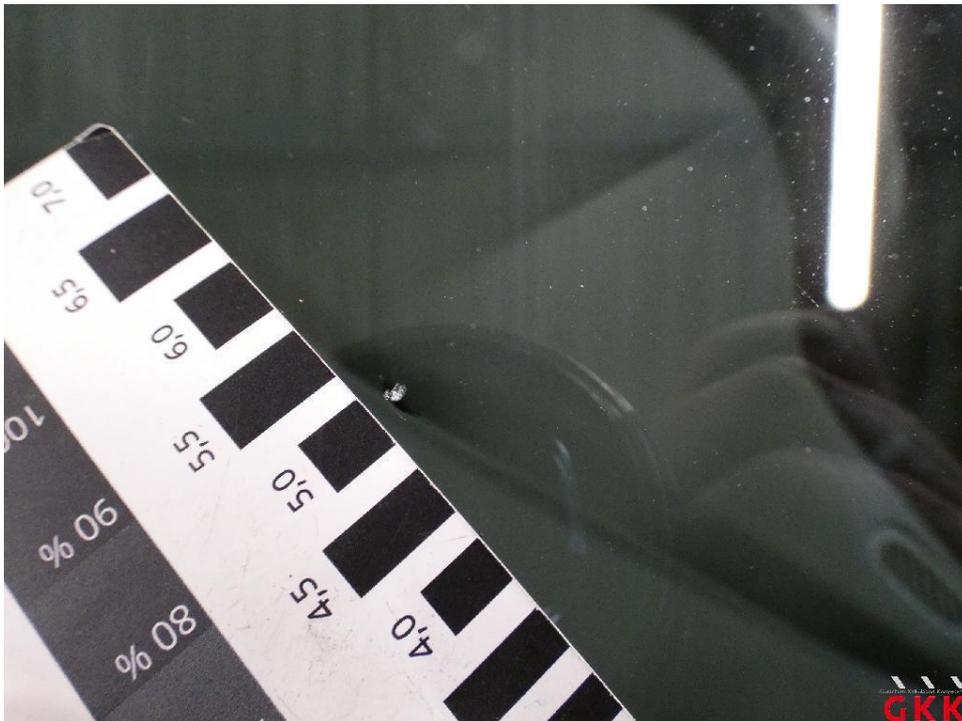
Bild 28 Frontscheibe, mit Regensensor, Steinschlag im Sichtfeld, ersetzen
