## Zustandsbericht

| Kennzeichen | B-TW 116 | Fzg.-Ident.-Nummer | WAUZZZF2XKN067668 |
| Fabrikat | Audi | 1. Zulassung | 16.04.2019 |
| Typ | A6 40 TDI S tronic sport | Fahrzeugart | PKW |

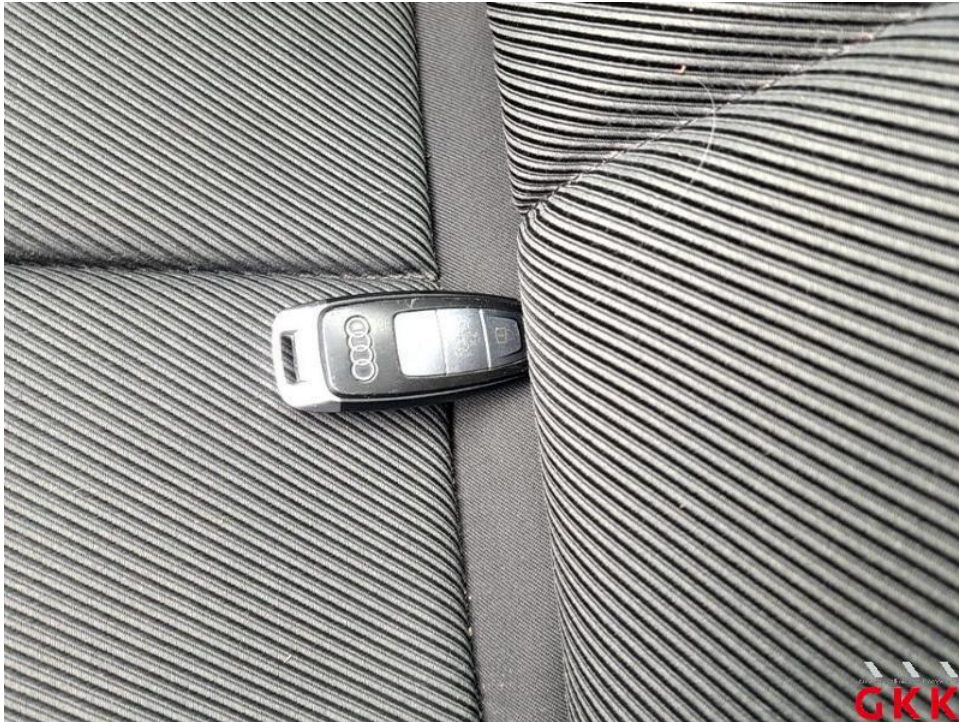
Schließanlage Hauptschlüssel, fehlt (Bild 13)

Bild 13. Schließanlage, Hauptschlüssel, fehlt, ersetzen

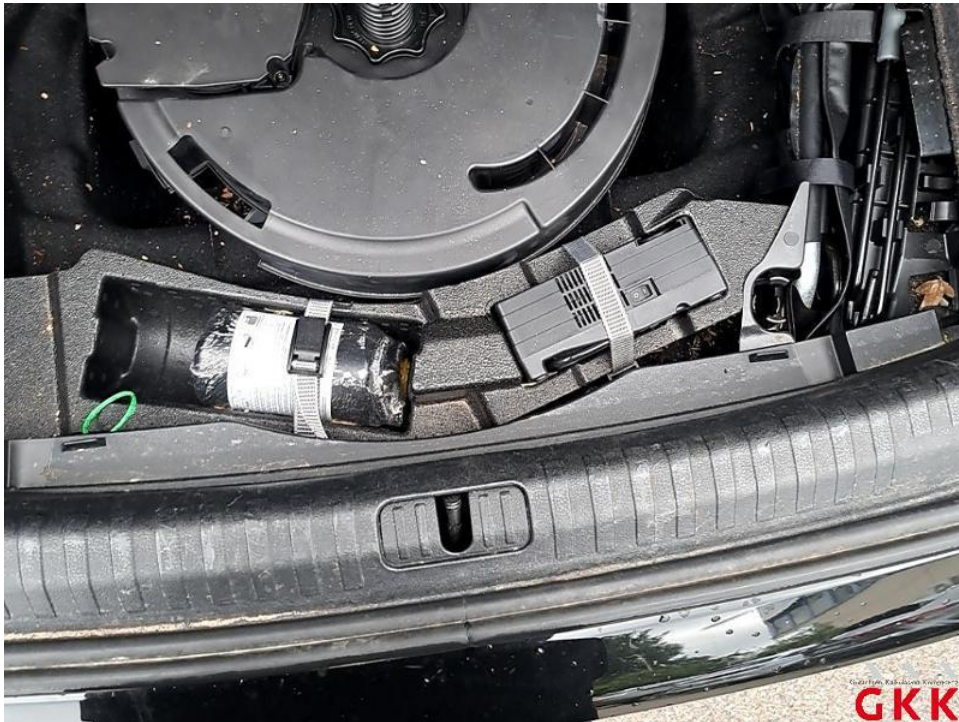
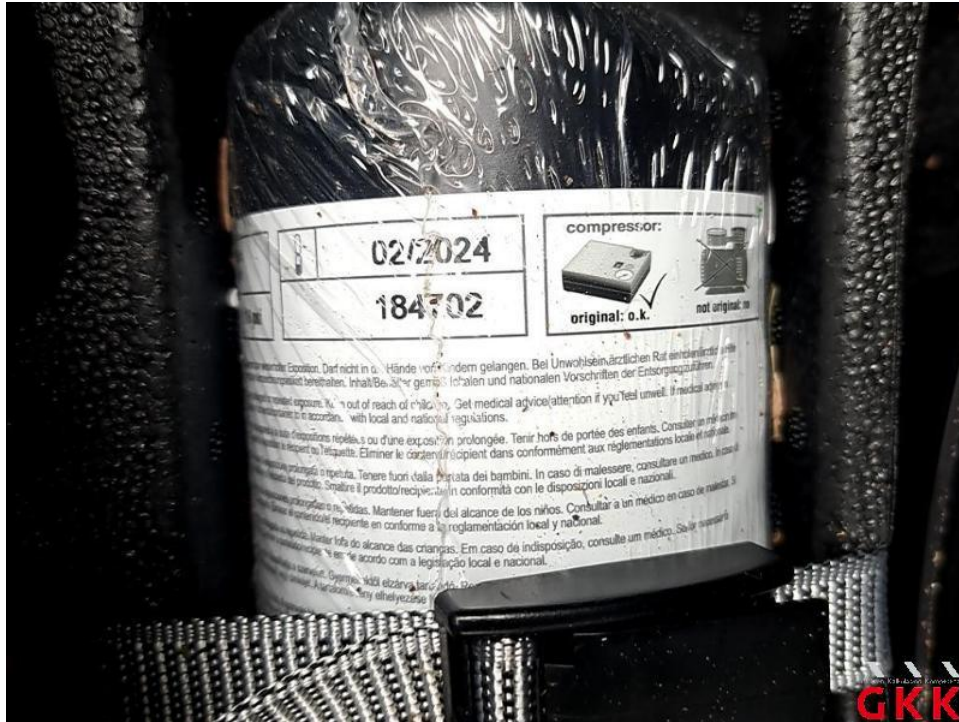
Reifenreparaturset Füllflasche, MHD überschritten (Bild 14, Bild 15)

Bild 14. Reifenreparaturset, Füllflasche, MHD überschritten, ersetzen

Bild 15. Reifenreparaturset, Füllflasche, MHD überschritten, ersetzen

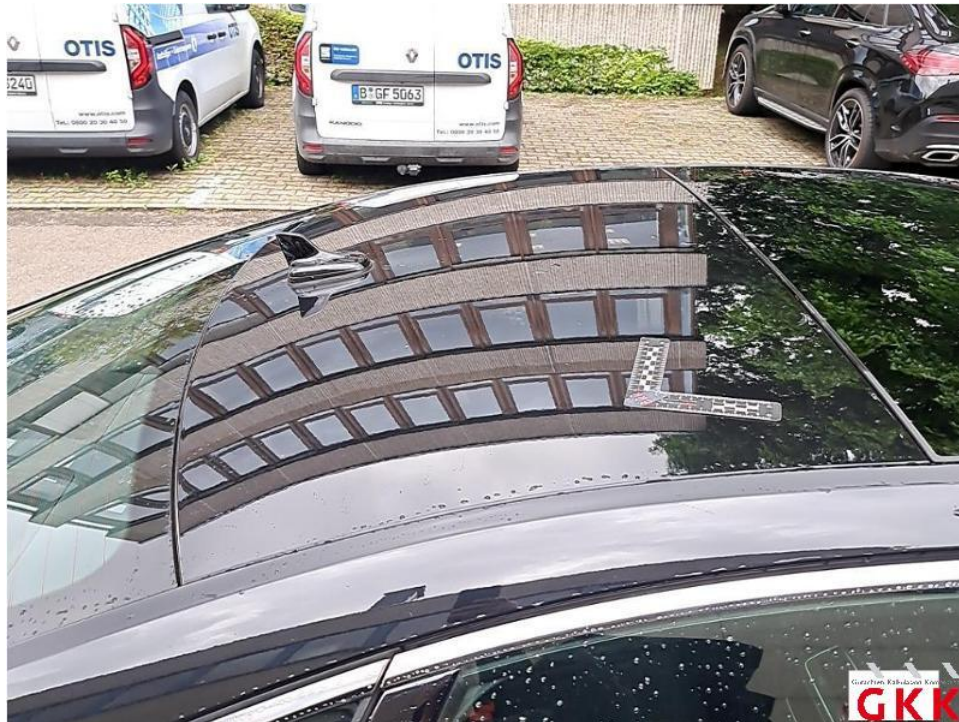
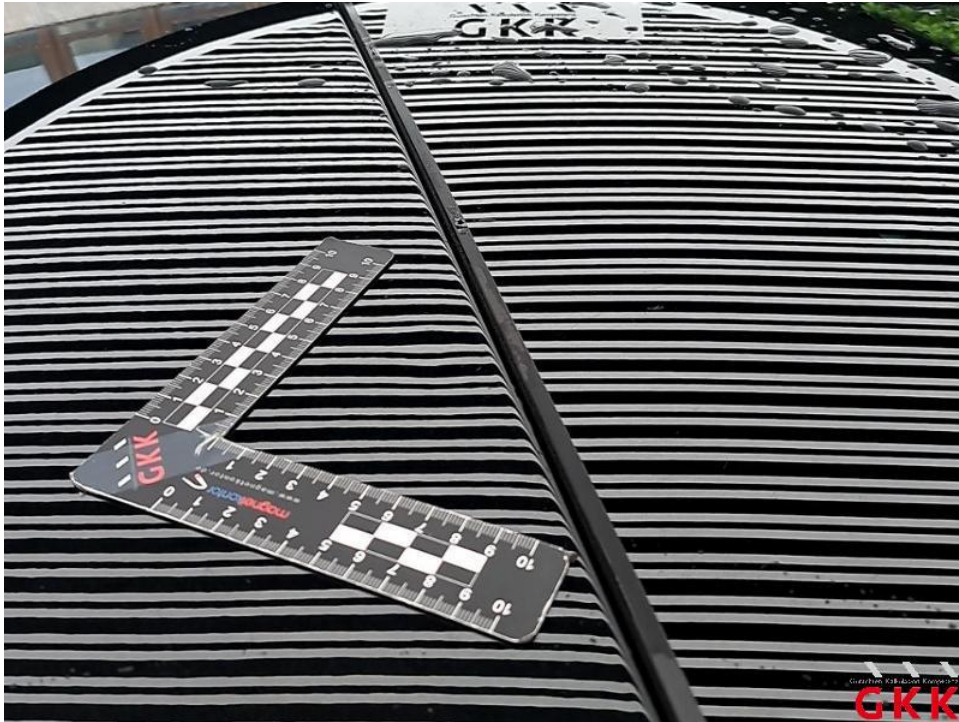
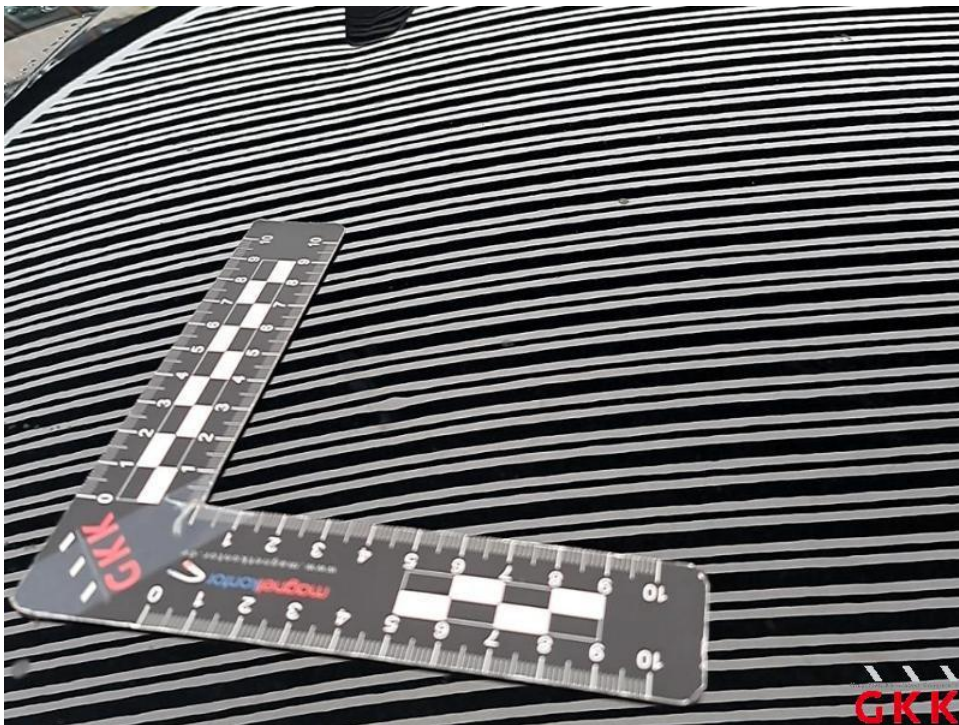
Dach, bis 3 Dellen / Bauteil (Bild 16, Bild 17, Bild 18)

Bild 16. Dach, bis 3 Dellen / Bauteil, kalt drücken

Bild 17. Dach, bis 3 Dellen / Bauteil, kalt drücken

Bild 18. Dach, bis 3 Dellen / Bauteil, kalt drücken

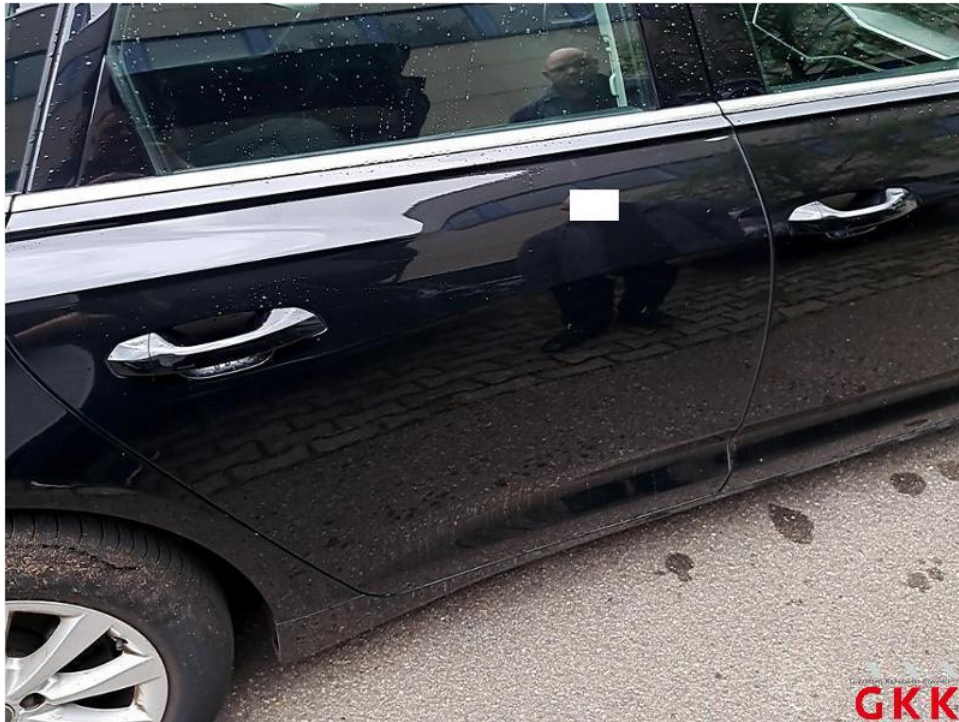
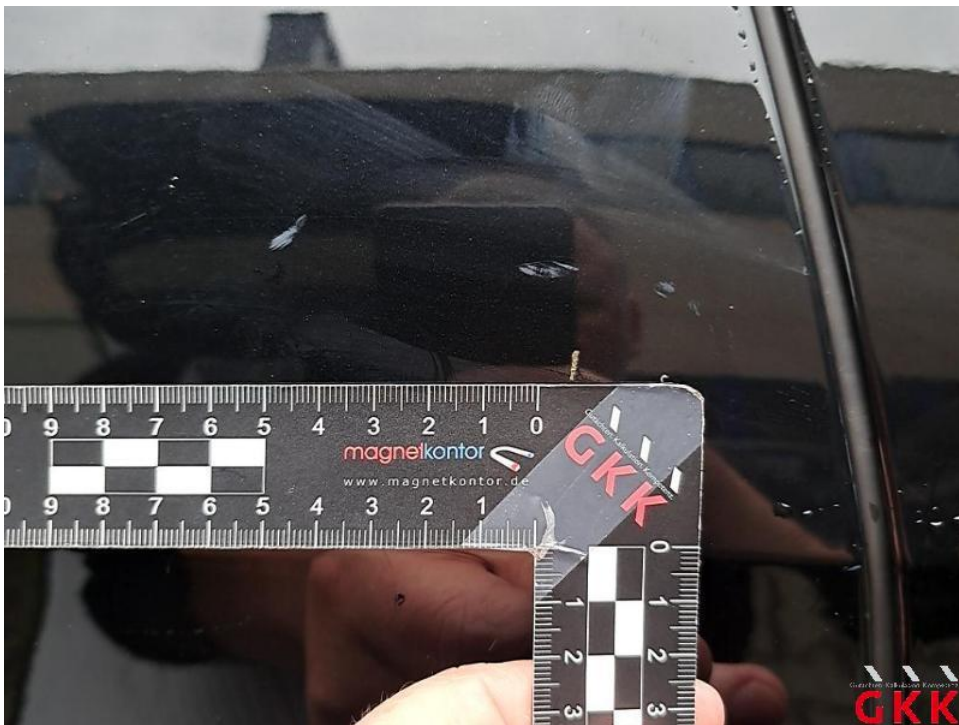
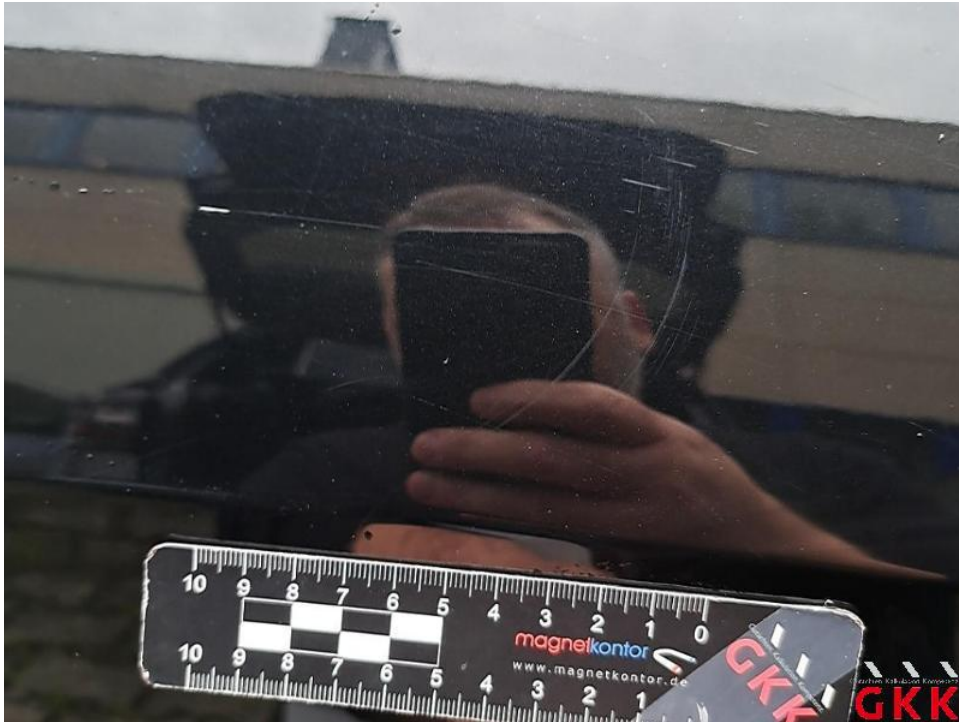
Tür hinten rechts, verkratzt (Bild 19, Bild 20, Bild 21)

Bild 19. Tür hinten rechts, verkratzt, lackieren

Bild 20. Tür hinten rechts, verkratzt, lackieren

Bild 21. Tür hinten rechts, verkratzt, lackieren

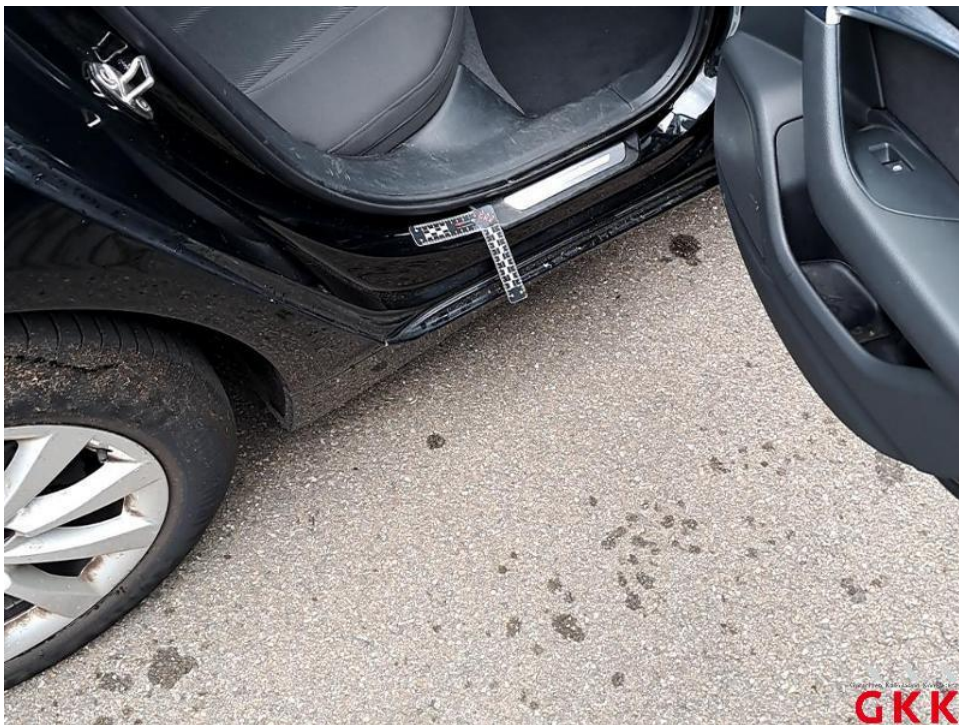
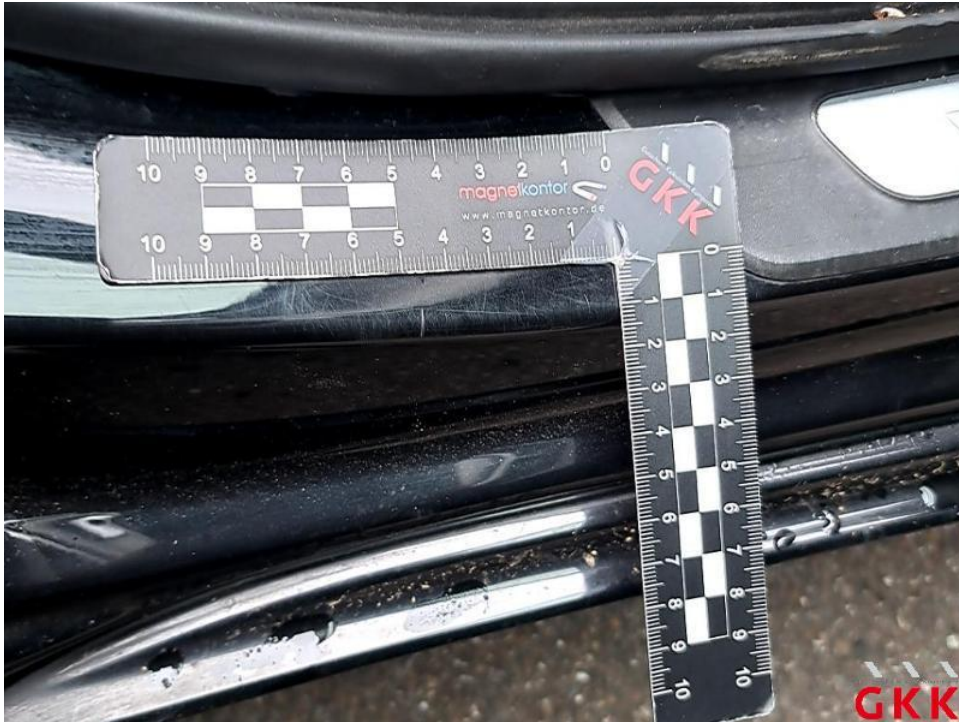
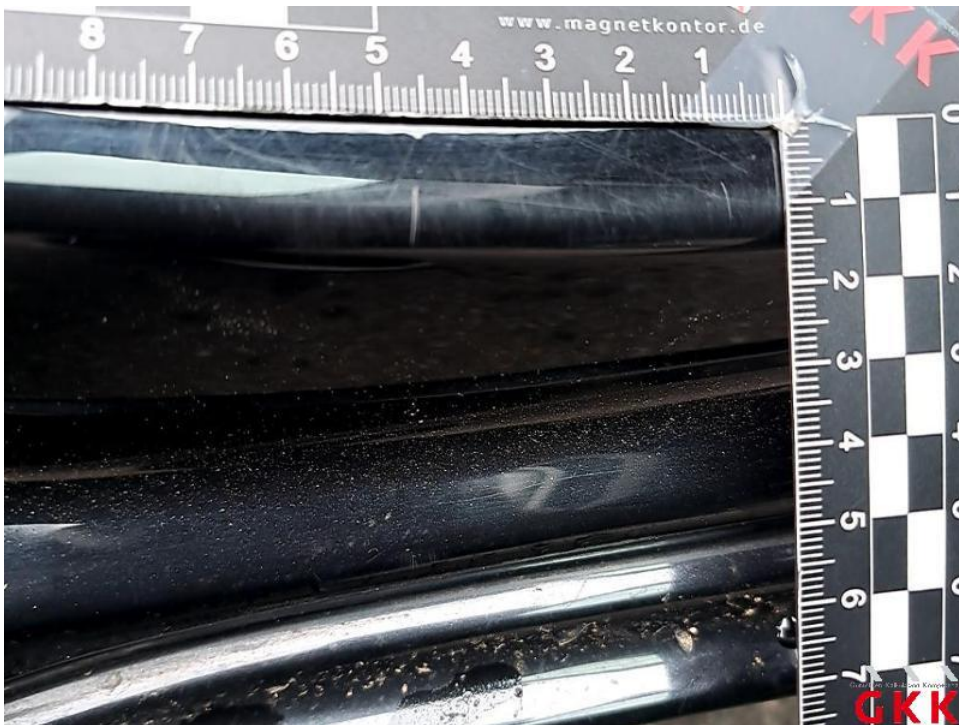
Tür hinten rechts Einstieg, verkratzt (Bild 22, Bild 23, Bild 24)

Bild 22. Tür hinten rechts, Einstieg, verkratzt, lackieren

Bild 23. Tür hinten rechts, Einstieg, verkratzt, lackieren

Bild 24. Tür hinten rechts, Einstieg, verkratzt, lackieren

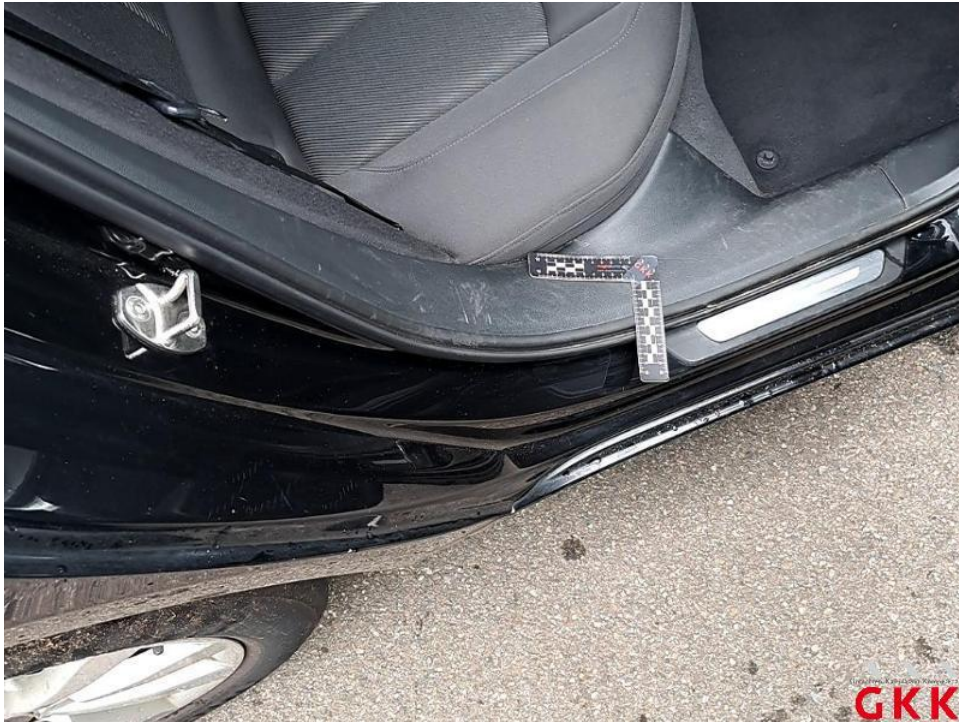
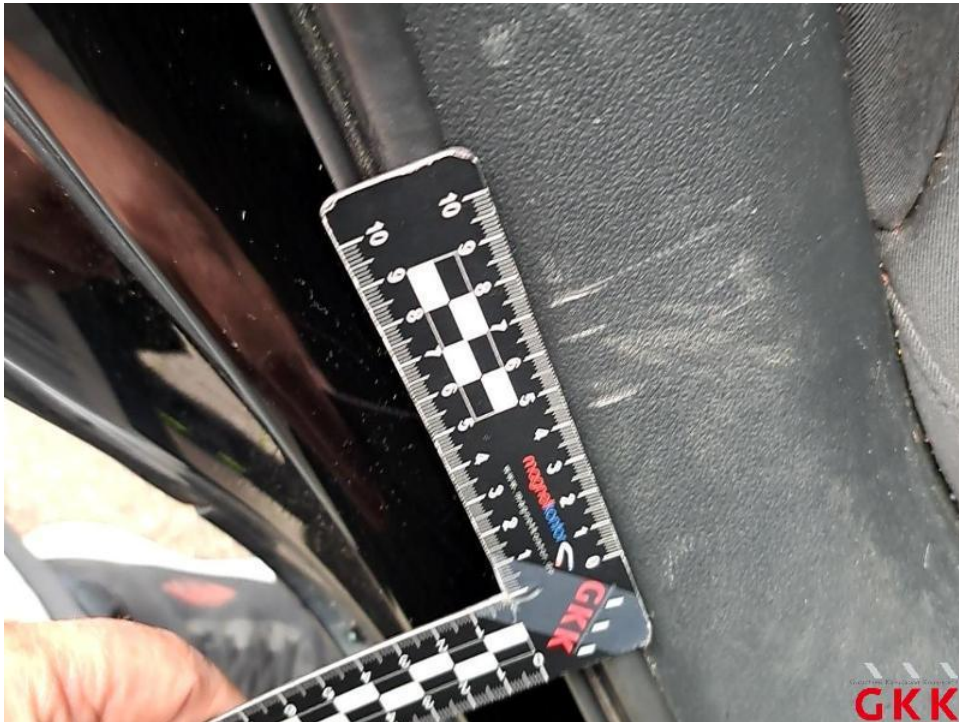
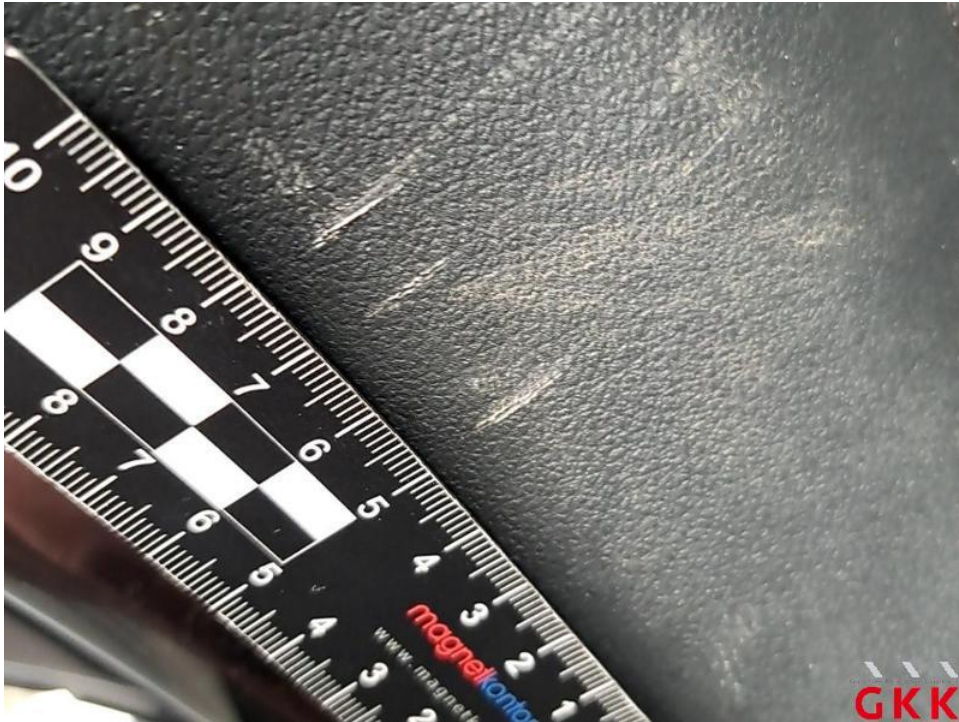
C- Säule rechts Innenverkleidung -unterhalb-, verkratzt (Bild 25, Bild 26, Bild 27)

Bild 25. C- Säule rechts, Innenverkleidung -unterhalb-, verkratzt, ersetzen

Bild 26. C- Säule rechts, Innenverkleidung -unterhalb-, verkratzt, ersetzen

Bild 27. C- Säule rechts, Innenverkleidung -unterhalb-, verkratzt, ersetzen

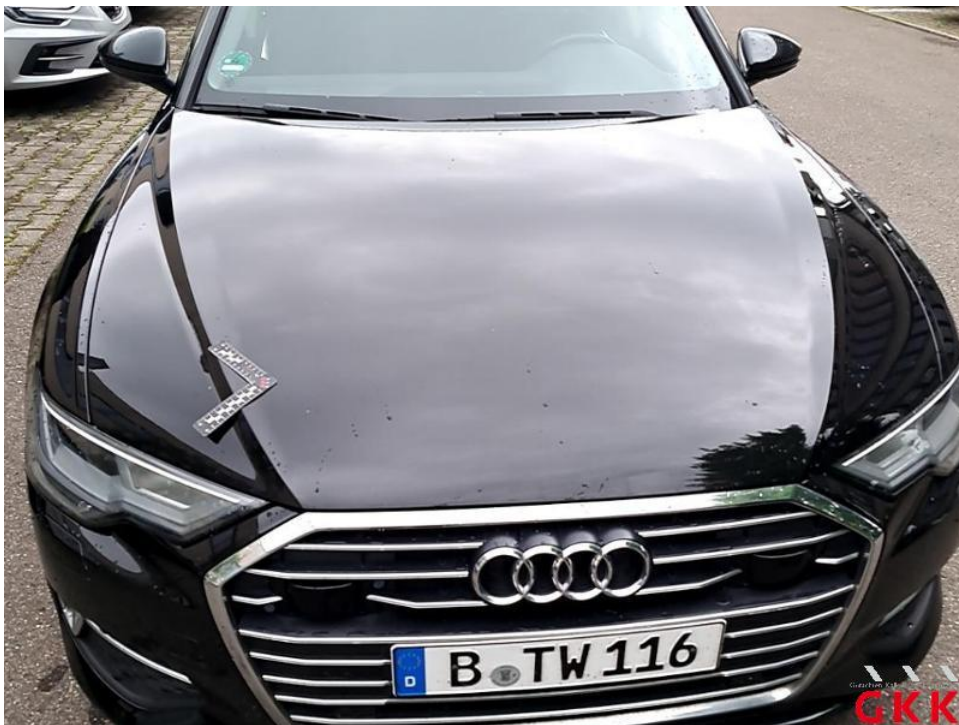
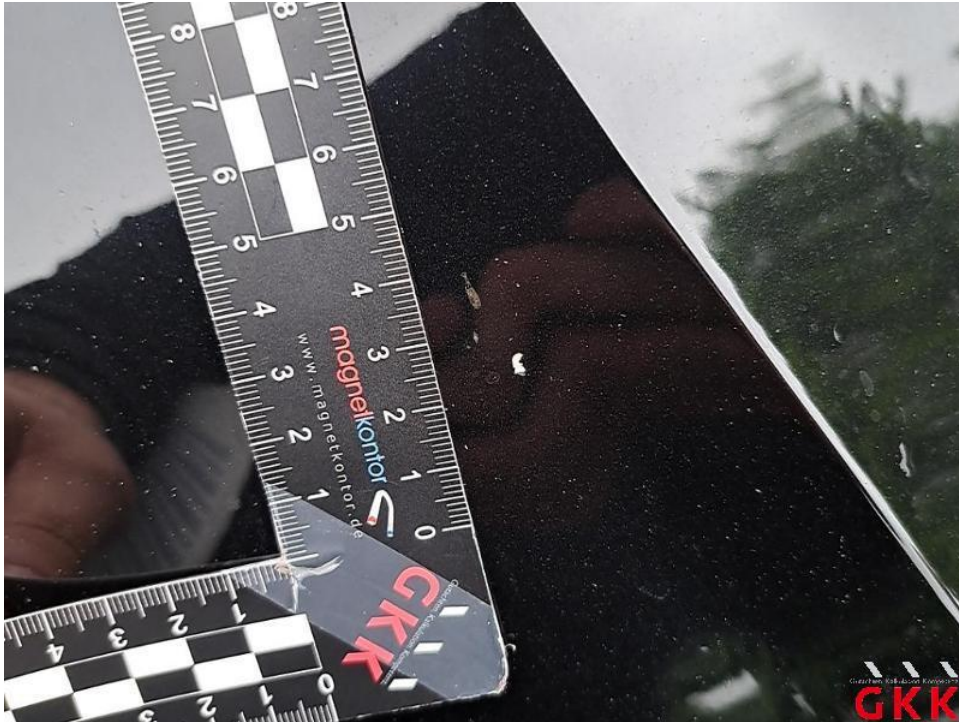
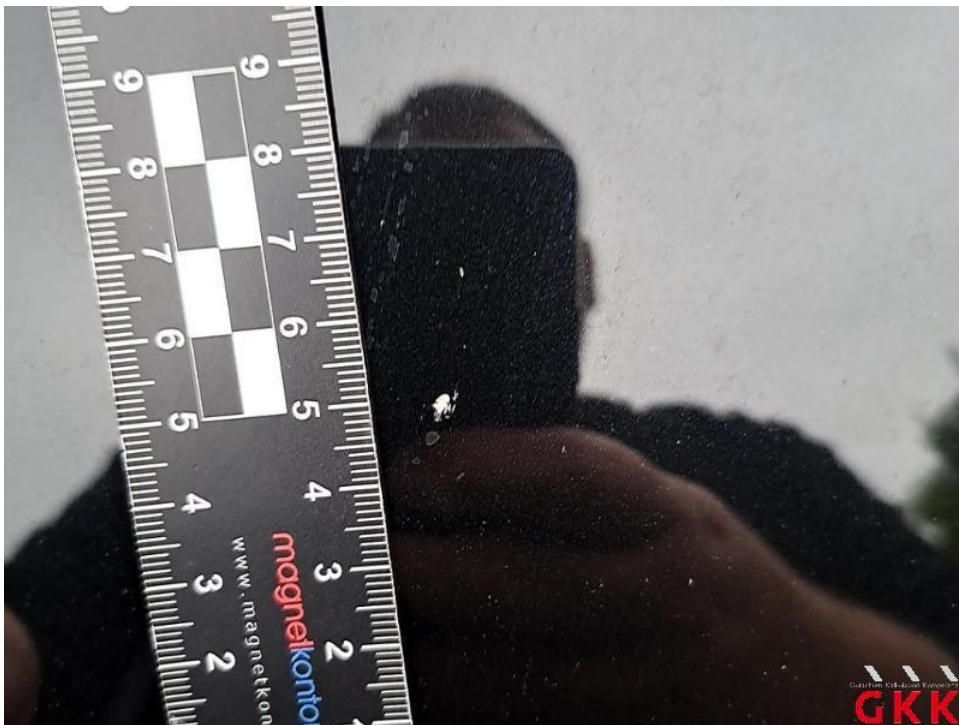
Motorhaube, Steinschlag (Bild 28, Bild 29, Bild 30)

Bild 28. Motorhaube, Steinschlag, lackieren

Bild 29. Motorhaube, Steinschlag, lackieren

Bild 30. Motorhaube, Steinschlag, lackieren

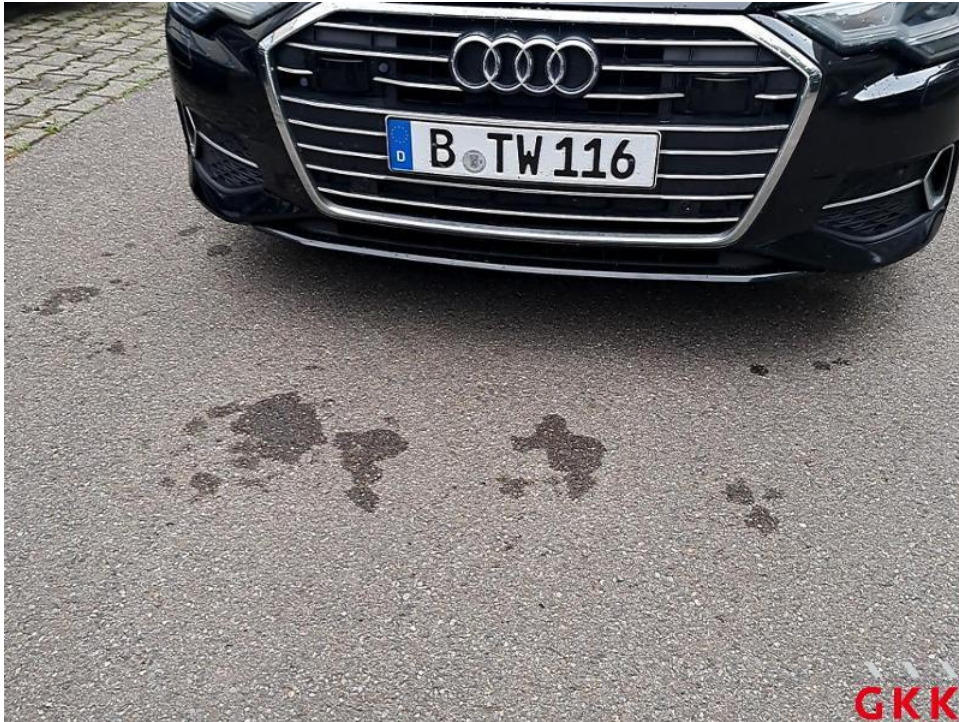
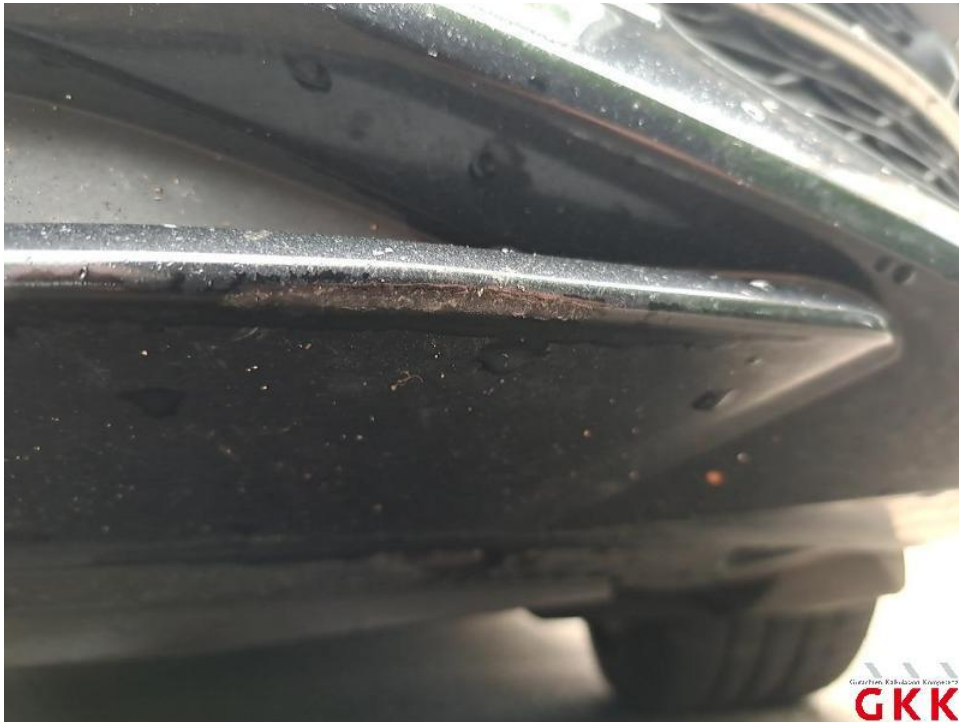
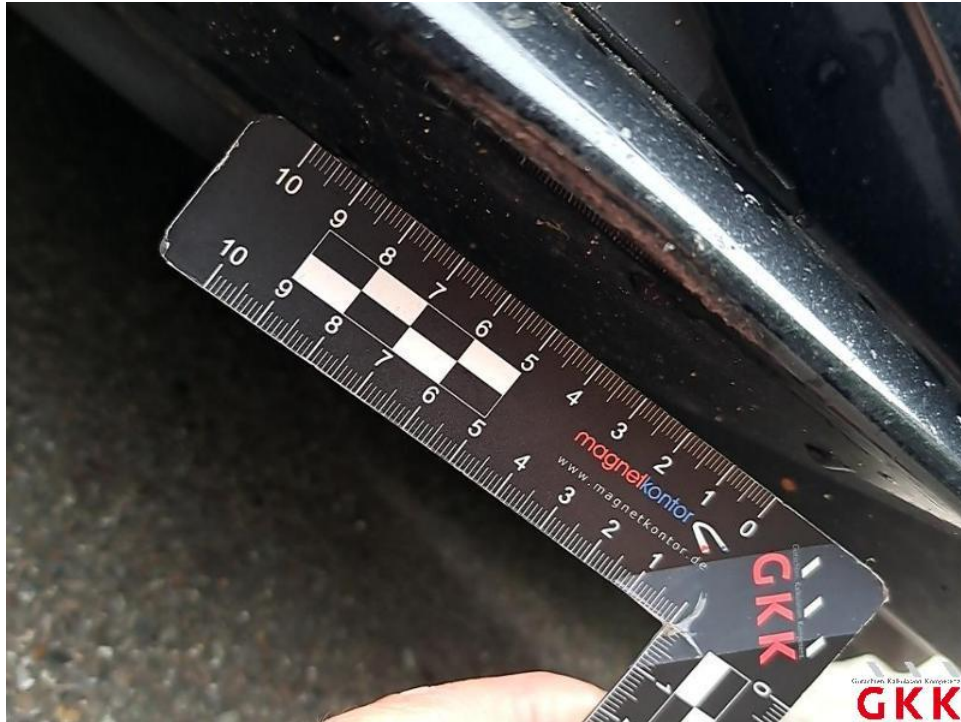
Stoßfänger vorne Spoiler -lackiert-, verkratzt (Bild 31, Bild 32, Bild 33)

Bild 31. Stoßfänger vorne, Spoiler -lackiert-, verkratzt, Smartrepair

Bild 32. Stoßfänger vorne, Spoiler -lackiert-, verkratzt, Smartrepair

Bild 33. Stoßfänger vorne, Spoiler -lackiert-, verkratzt, Smartrepair

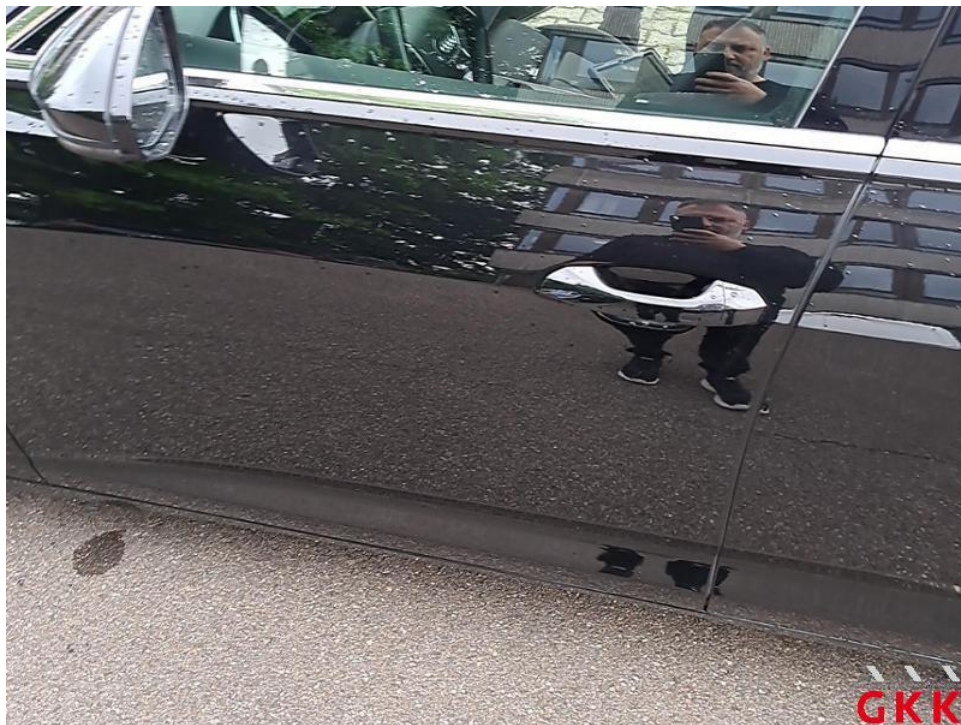
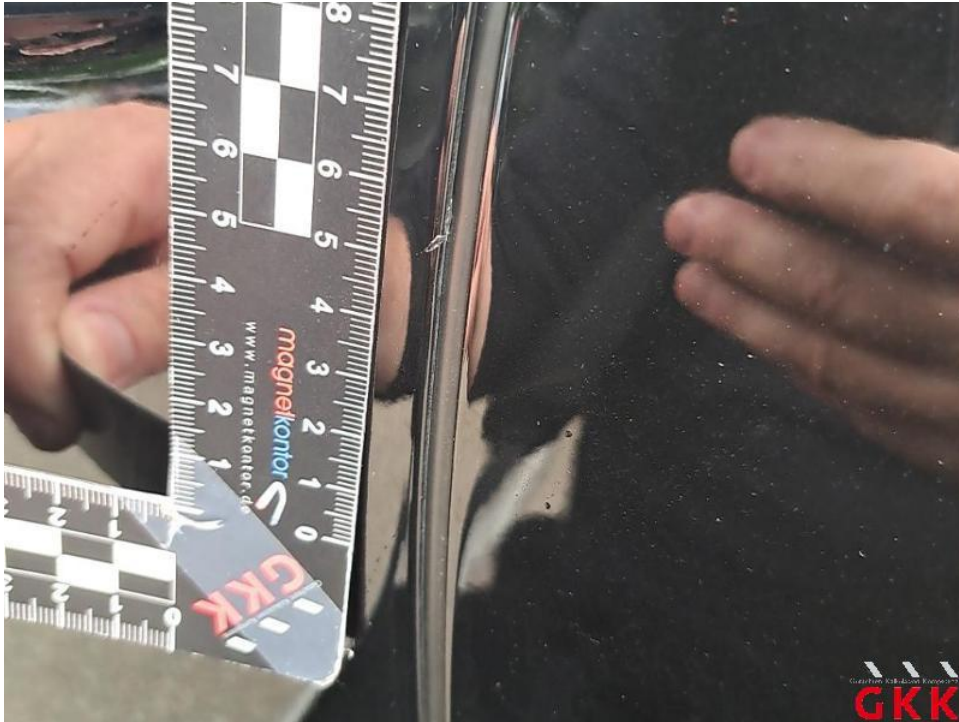
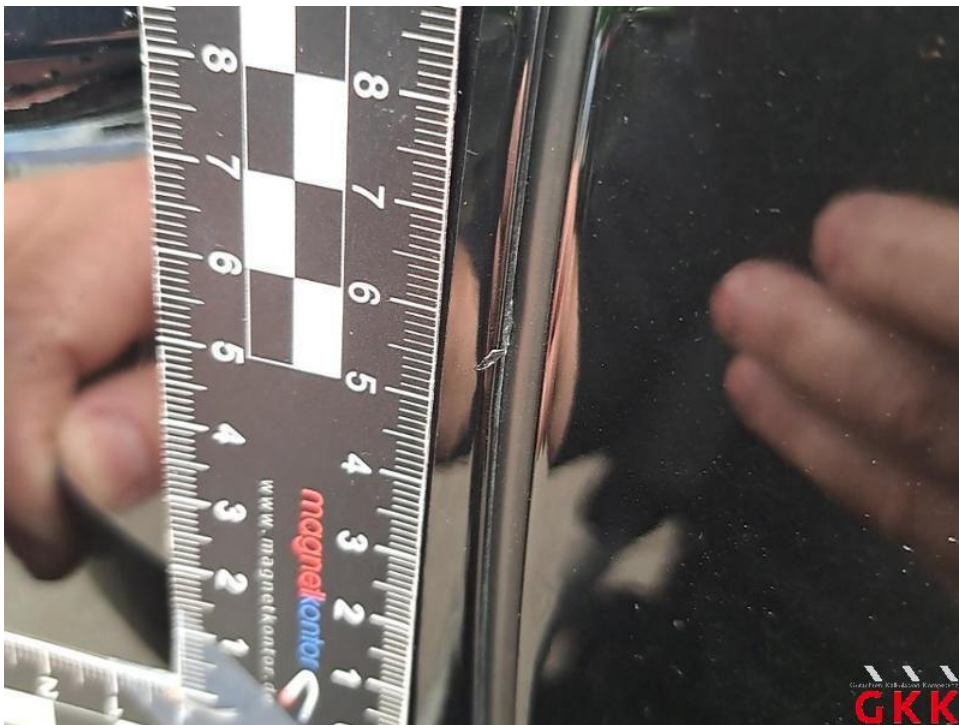
Tür vorne links Kante, verkratzt (Bild 34, Bild 35, Bild 36)

Bild 34. Tür vorne links, Kante, verkratzt, auslegen, schleifen, polieren

Bild 35. Tür vorne links, Kante, verkratzt, auslegen, schleifen, polieren

Bild 36. Tür vorne links, Kante, verkratzt, auslegen, schleifen, polieren

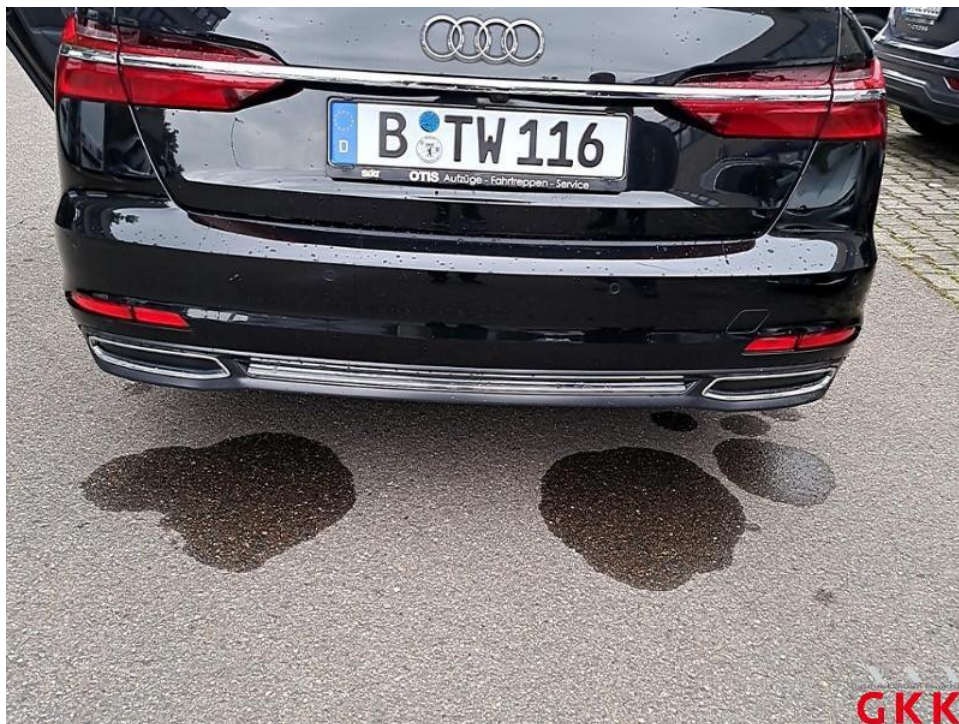
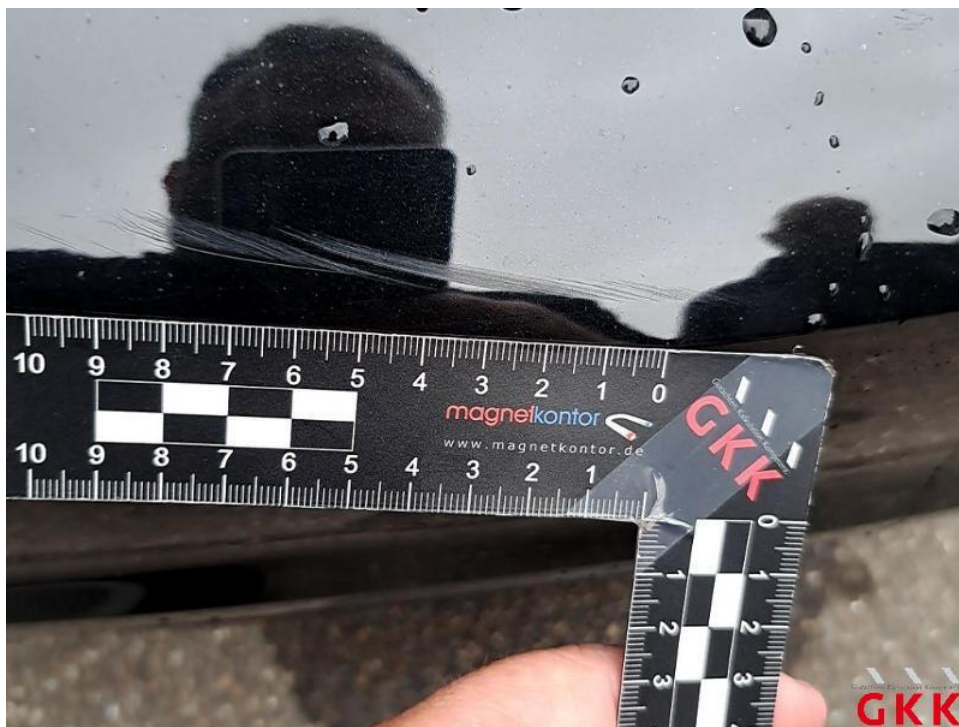
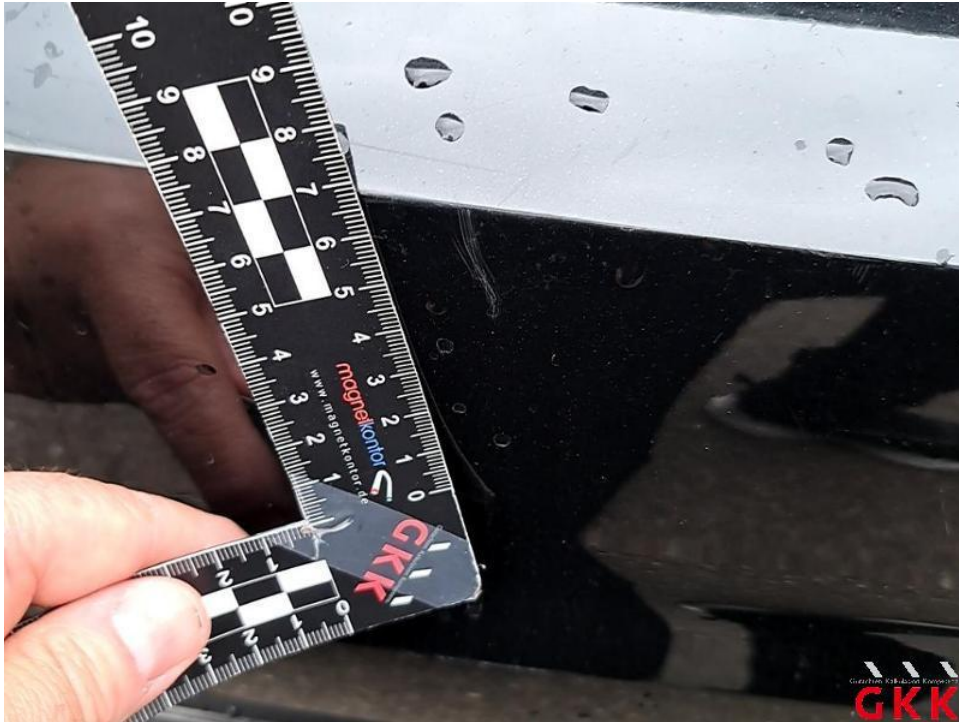
Stoßfänger hinten Verkleidung -lackiert-, verkratzt (Bild 37, Bild 38, Bild 39)

Bild 37. Stoßfänger hinten, Verkleidung -lackiert-, verkratzt, lackieren

Bild 38. Stoßfänger hinten, Verkleidung -lackiert-, verkratzt, lackieren

Bild 39. Stoßfänger hinten, Verkleidung -lackiert-, verkratzt, lackieren

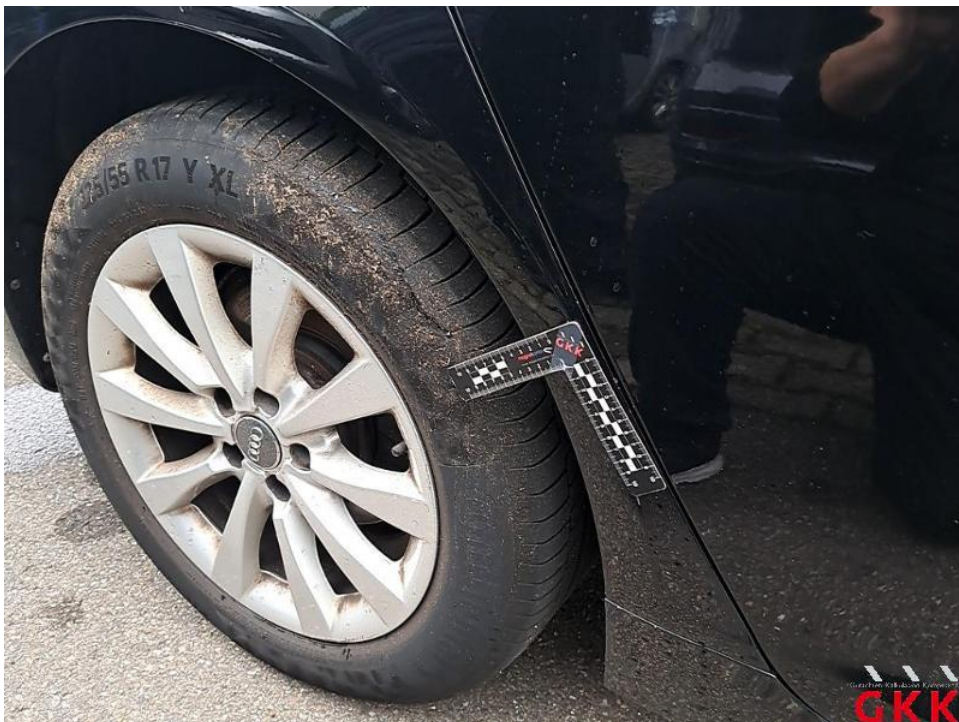
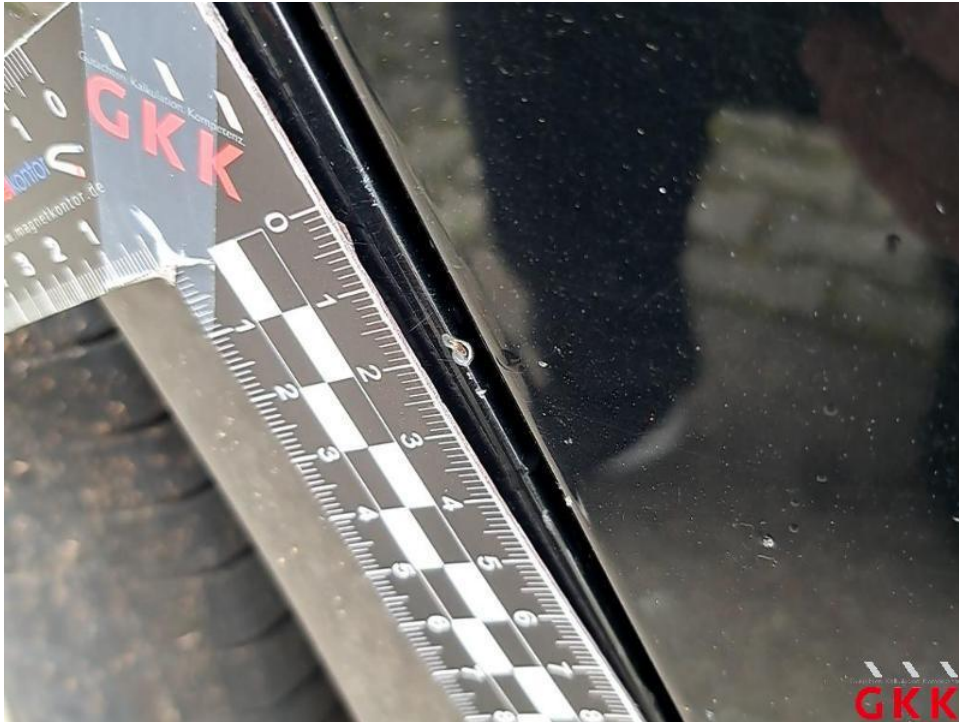
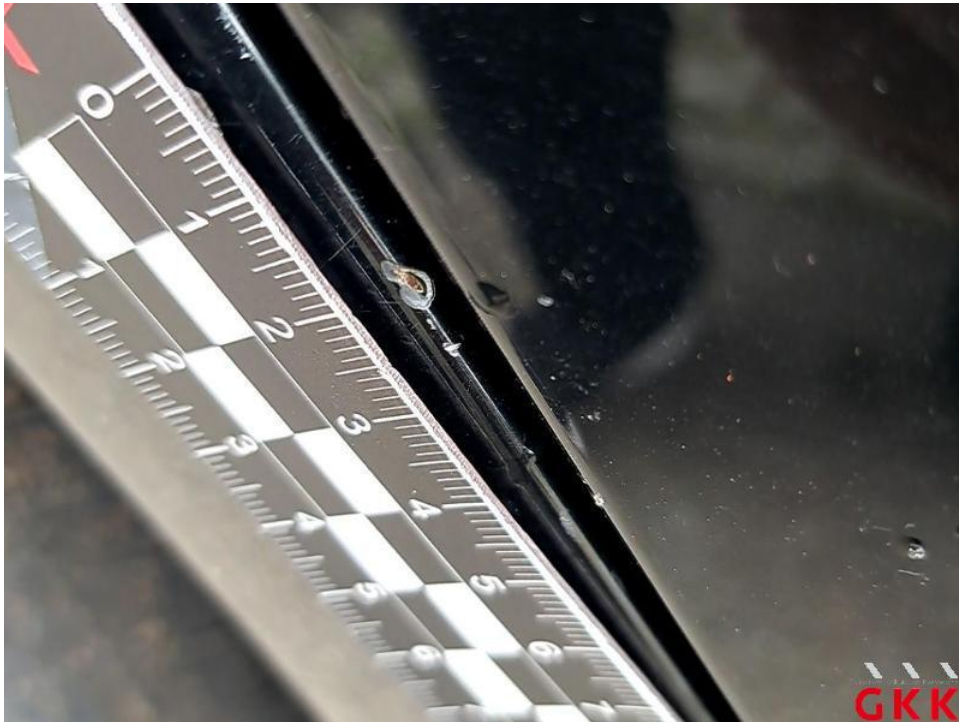
Seitenwand rechts, verkratzt (Bild 40, Bild 41, Bild 42)

Bild 40. Seitenwand rechts, verkratzt, auslegen, schleifen, polieren

Bild 41. Seitenwand rechts, verkratzt, auslegen, schleifen, polieren

Bild 42. Seitenwand rechts, verkratzt, auslegen, schleifen, polieren
