WBA7M910805T25890

Zustandsbericht

Date d'inspection: 26 mai 2025

Numéro de protocole: 39893412

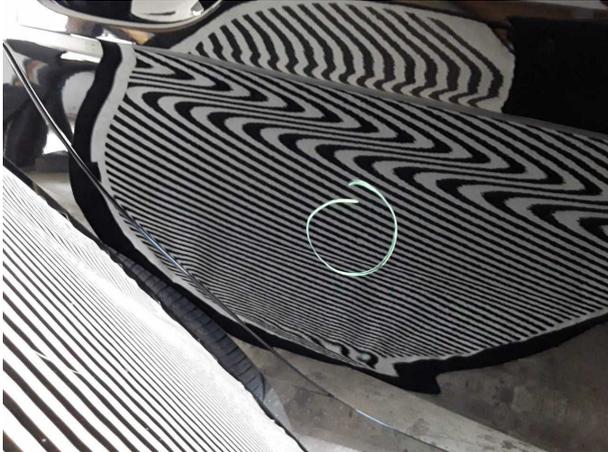
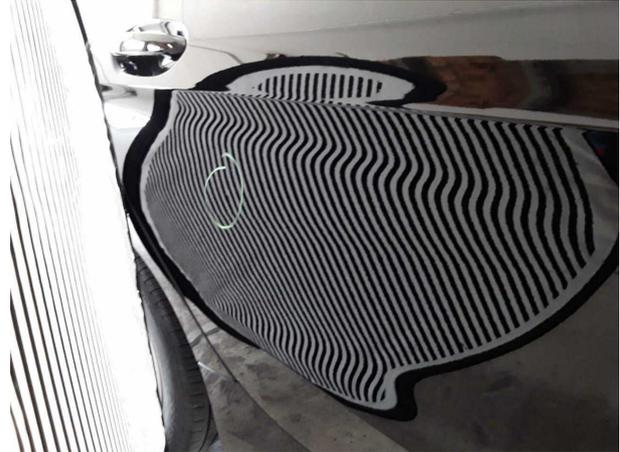
Domage #1: Porte ArD: Porte - bosse(s) - Bon travail de réparation

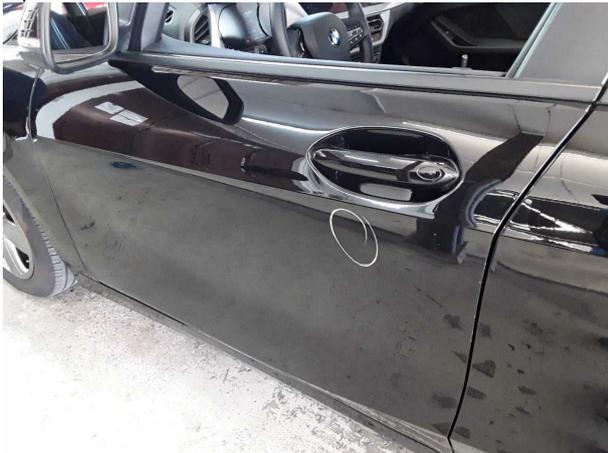
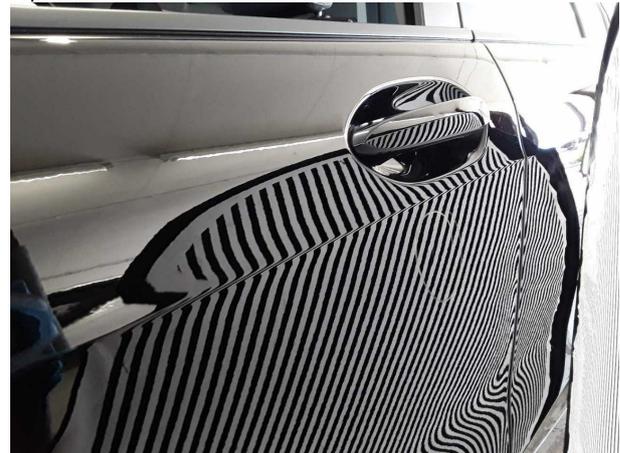
Domage #2: Porte AvG: Porte - bosse(s) - Bon travail de réparation

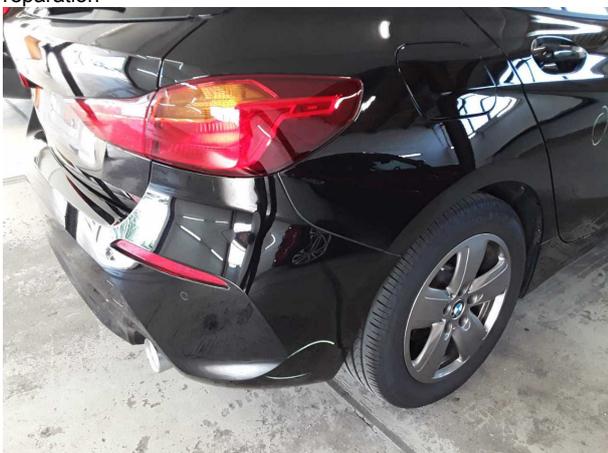
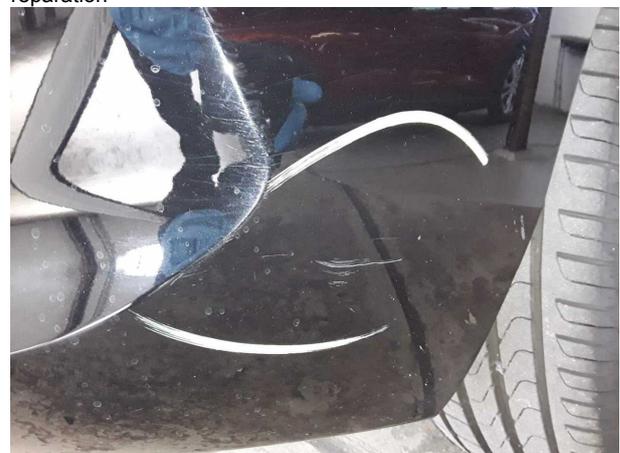
Domage #3: Pare-chocs arrière: Pare-chocs arrière - Erafilé - Réparation intelligente

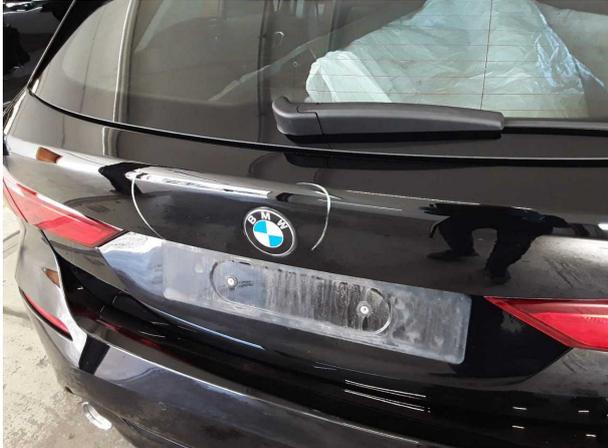
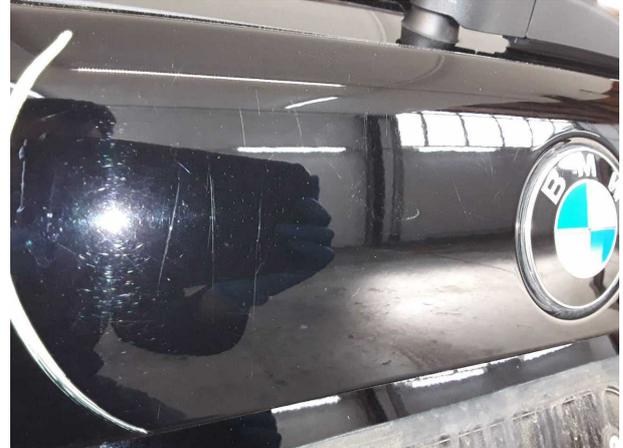
Domage #4: Hayon/Porte arrière: Couvercle de coffre - Erafilé - Peinture

Domage #4: Hayon/Porte arrière: Couvercle de coffre - Era...
- Peinture

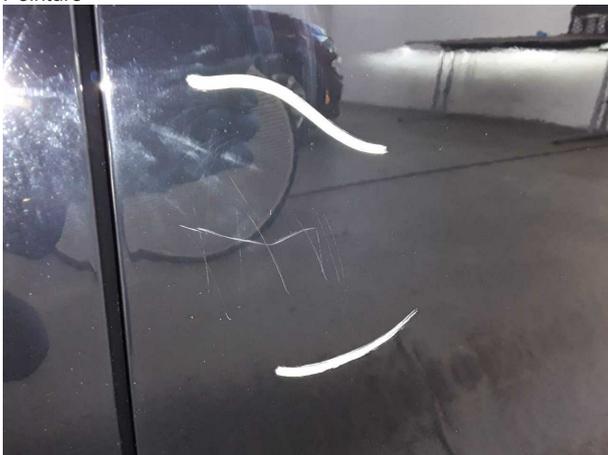
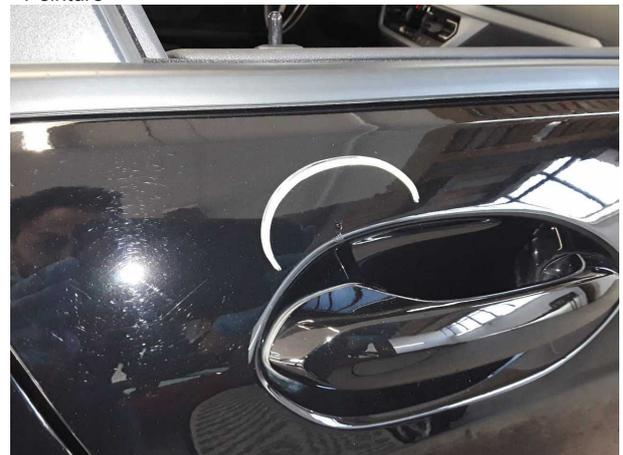
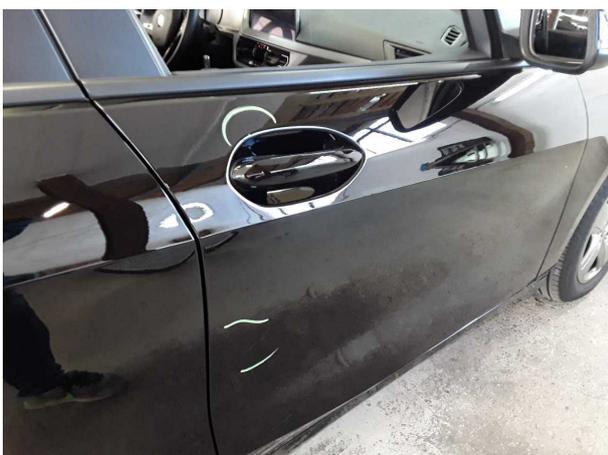
Domage #5: Porte AvD: Porte - Erafilé - Peinture

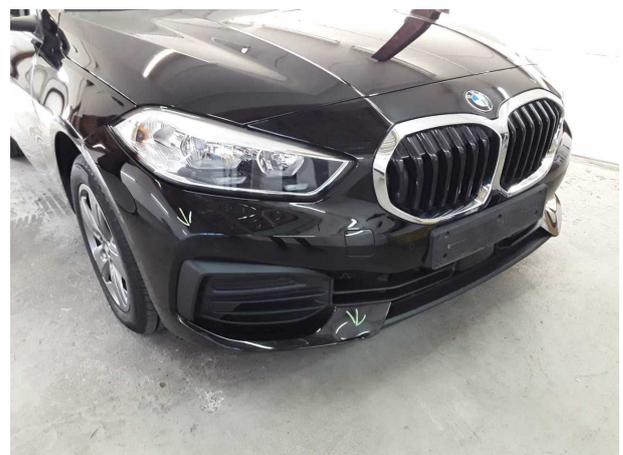
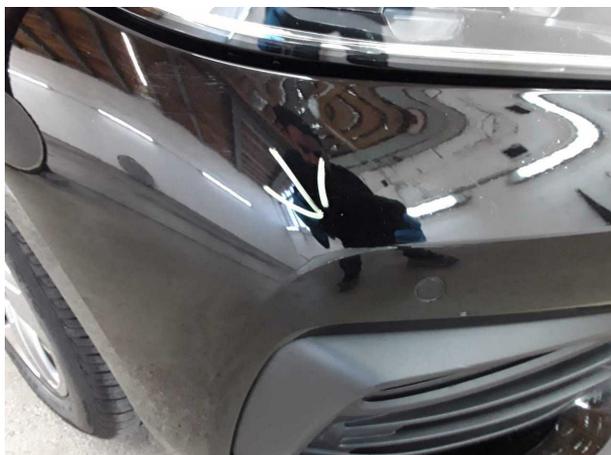
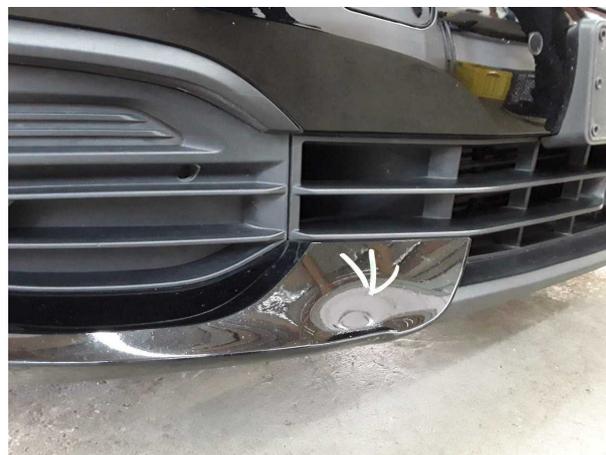
Domage #6: Pare-chocs avant: Pare-chocs avant - Déform...
Remplacer

Domage #6: Pare-chocs avant: Pare-chocs avant - Déformé - Remplacer
