WBA11AJ030CG64359

Opérateur	Conditions d'inspection	Conditionnel : lumière/humidité/saleté
Immatriculation du véhicule	Kilométrage (Lu)	96 994 km
Constructeur BMW	Maintenance suivante dans	-400 km
Type/Modèle 530d	Certificat de contrôle technique (Rapport non disponible)	02/2026
Numéro de châssis WBA11AJ030CG64359	Puissance / Cylindrée	210 kW / 2 993 ccm
Première immatriculation 25 févr. 2021	Garnissage/Couleur	Tissu / Noir
Dernière maintenance 10/2024, 81 307 km	Peinture	Noir
Type de carburant Hybr.diesel/électr.	Boîte de vitesses	Automatique

Zustandsbericht

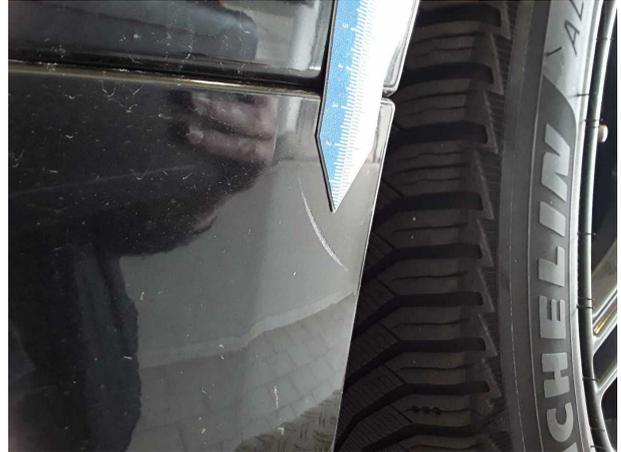
Dommage #1: Seuil gauche: Habillage - Eraflé - Réparation intelligente

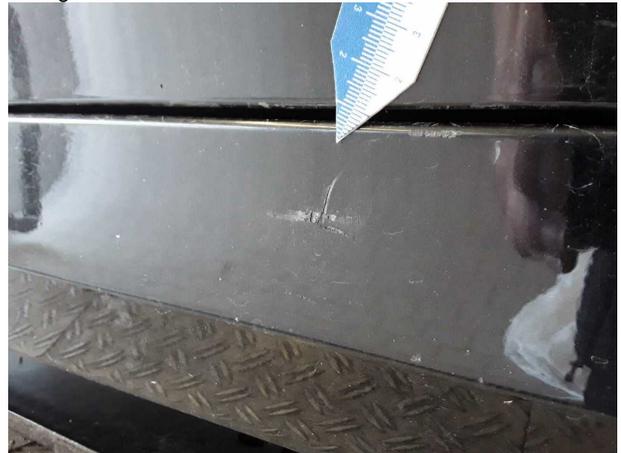
Dommage #2: Seuil droit: Habillage - Eraflé - Réparation intelligente

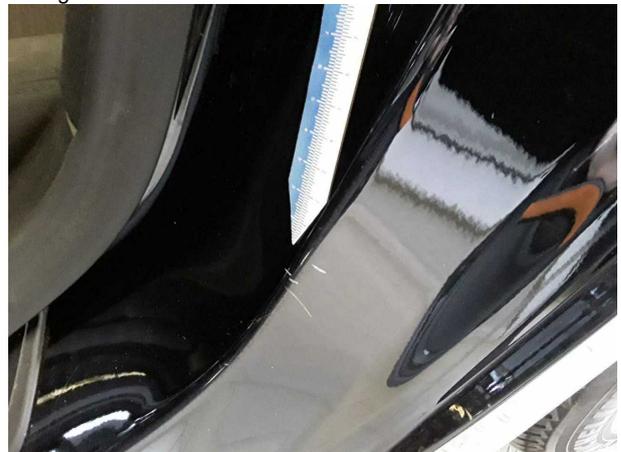
Dommage #3: Panneau latéral arrière gauche: Accès - Eraflé - Réparation intelligente

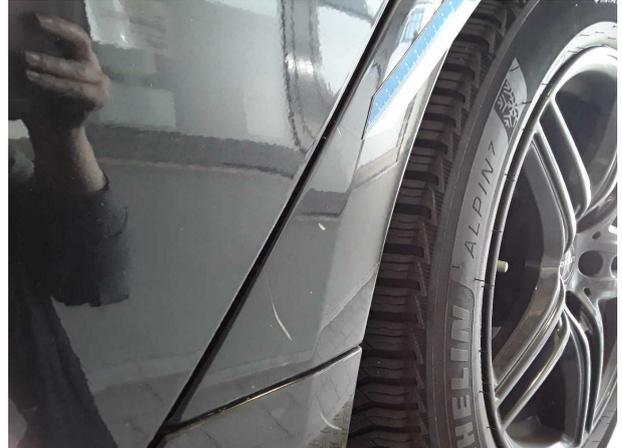
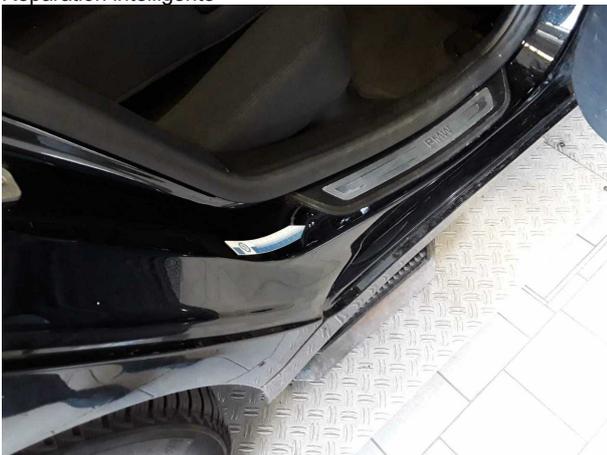
Domage #4: Panneau latéral arrière gauche: Coude - Erafilé - Réparation intelligente

Domage #4: Panneau latéral arrière gauche: Coude - Erafilé... Réparation intelligente

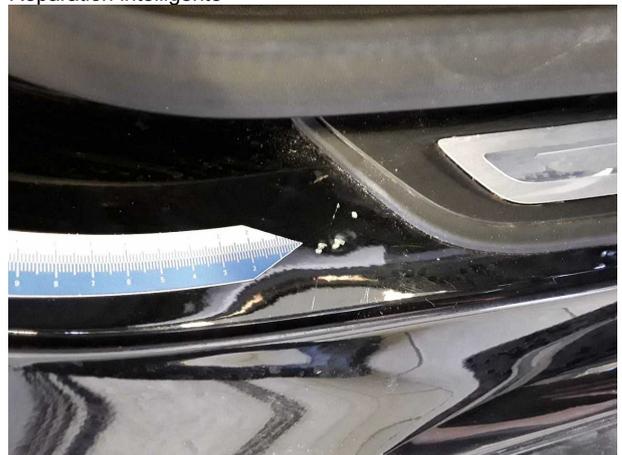
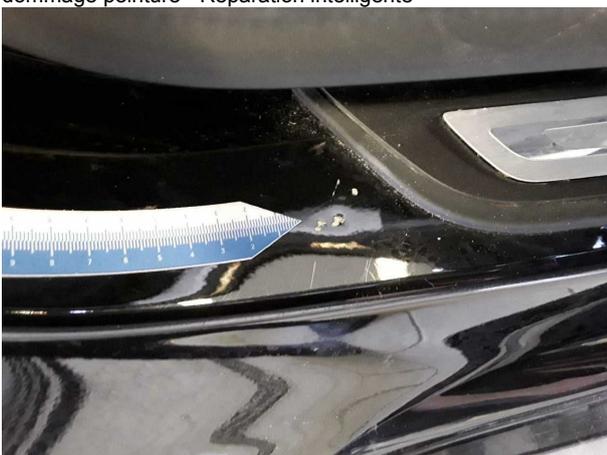
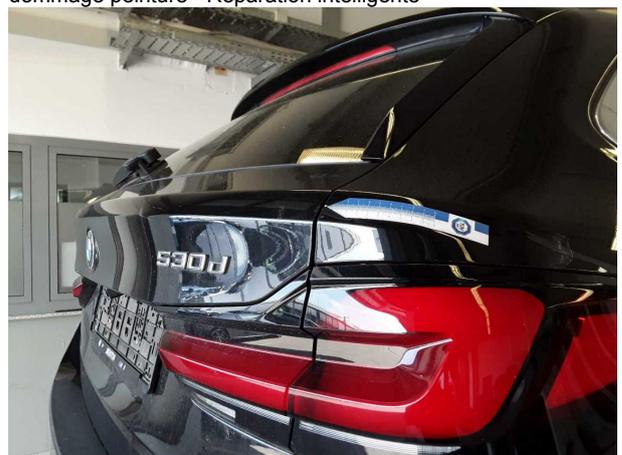
Domage #5: Panneau latéral arrière droit: Accès - Bosse, dommage peinture - Réparation intelligente

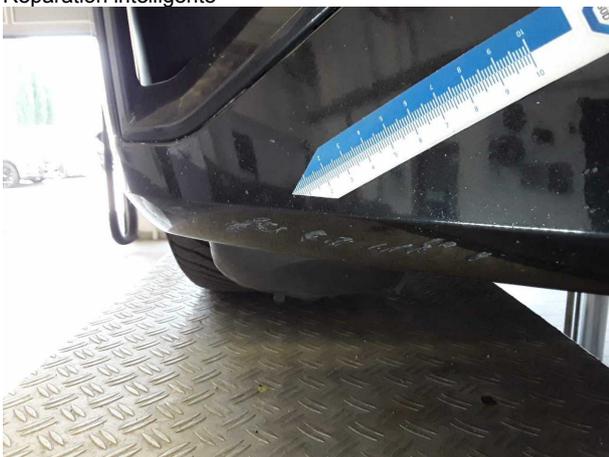
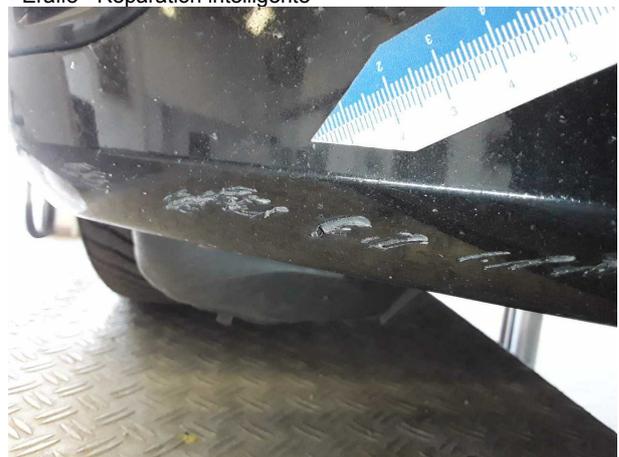
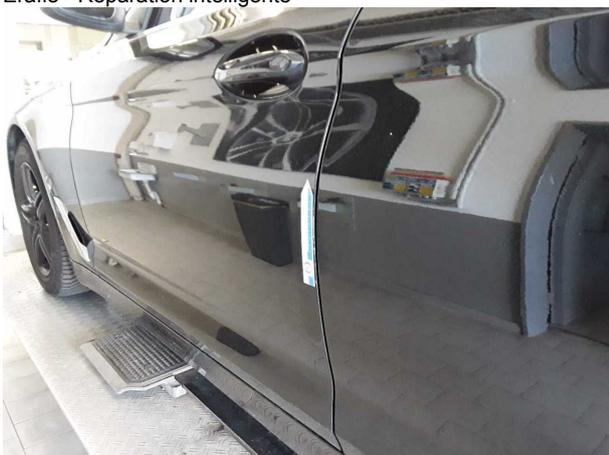
Dommage #7: Pare-chocs avant: Pare-chocs avant (unterhalb) - Erafilé - Réparation intelligente

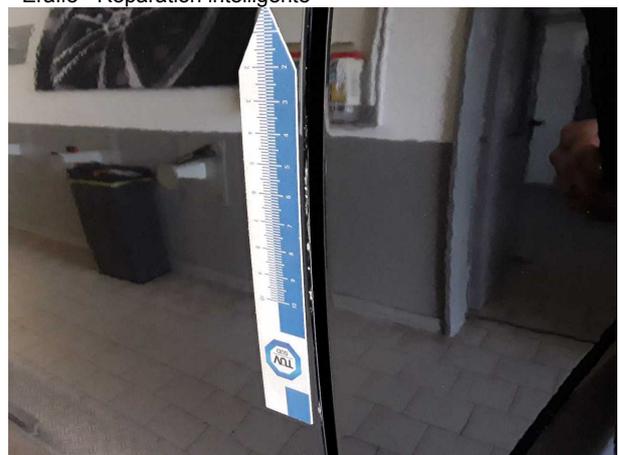
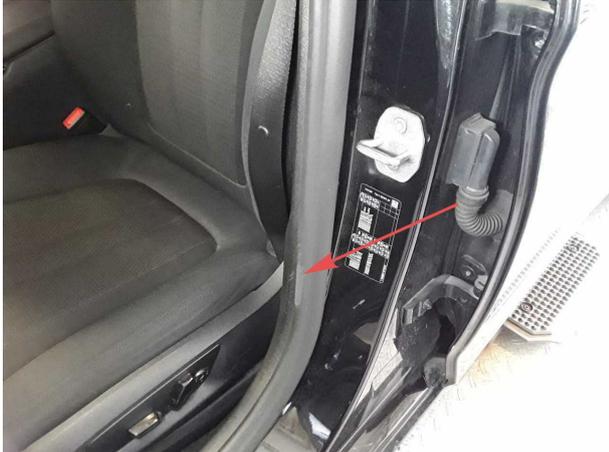
Dommage #8: Porte AvG: Bordure de la porte - Erafilé - Réparation intelligente

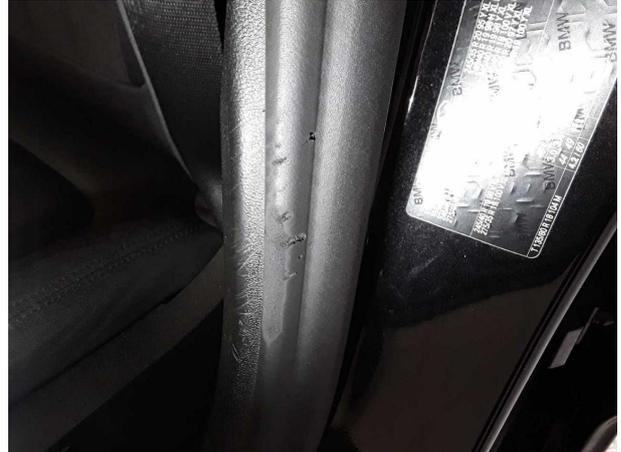
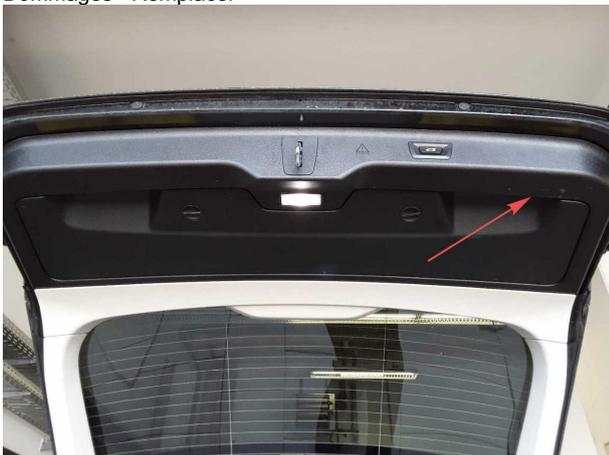
Damage #10: Carrosserie: Joint de porte avant gauche -
Dommages - Remplacer

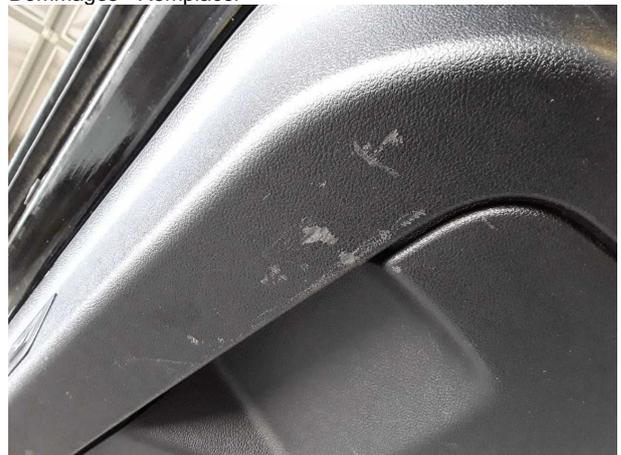
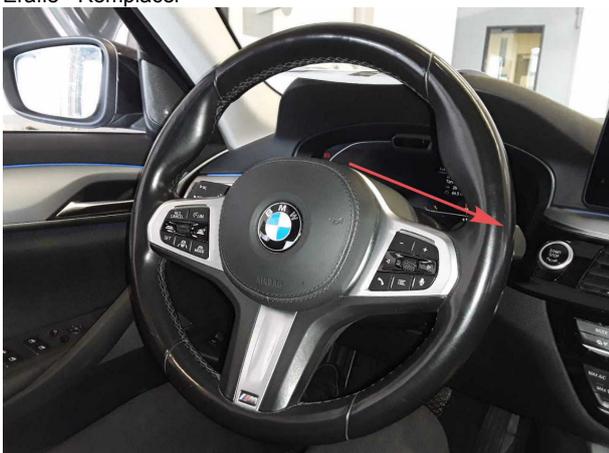
Damage #11: Hayon/Porte arrière: Habillage standard bas -
Eraflé - Remplacer

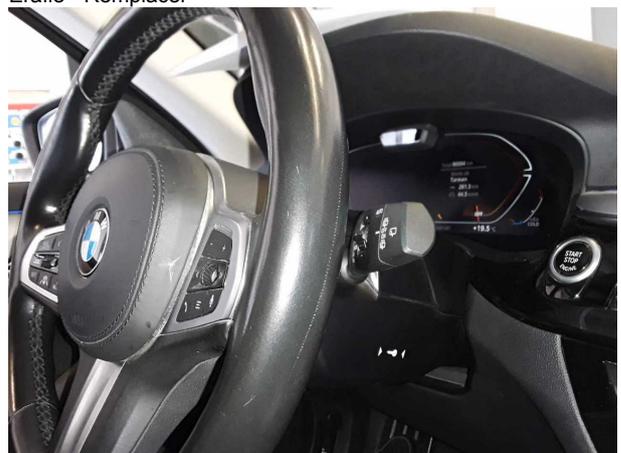
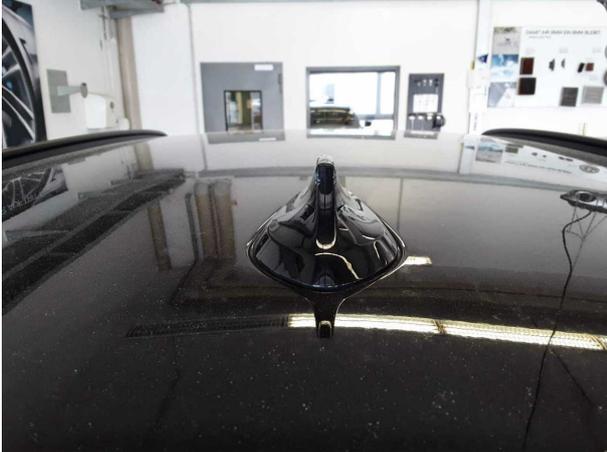
Damage #12: Dispositif de direction: Garniture volant - Eraflé -
Diminution de valeur

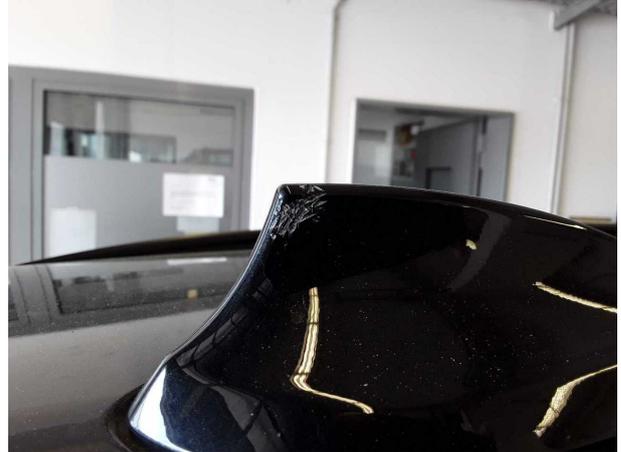
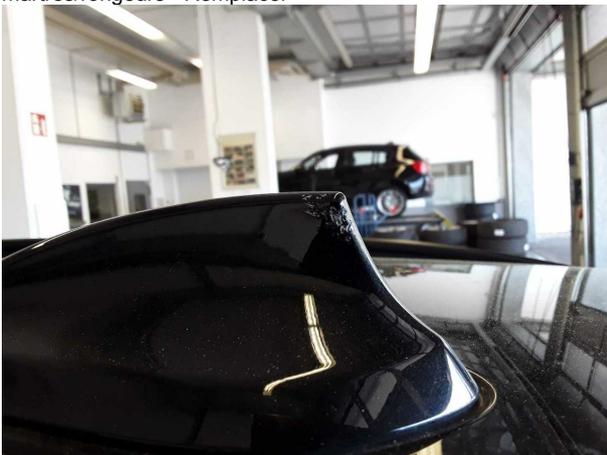
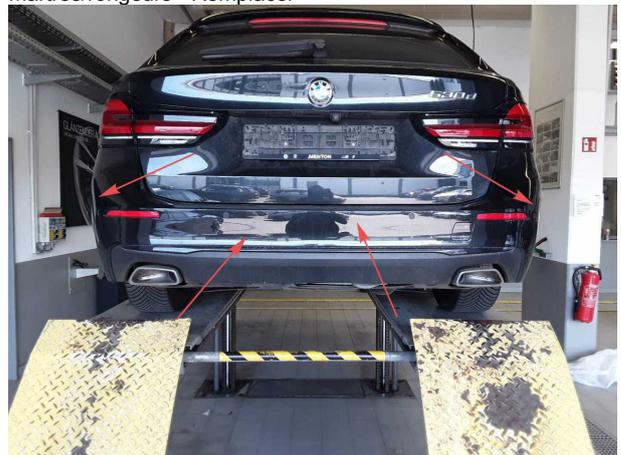
Domage #13: Toit: Antenne - Dommage provoqué par les martres/rongeurs - Remplacer

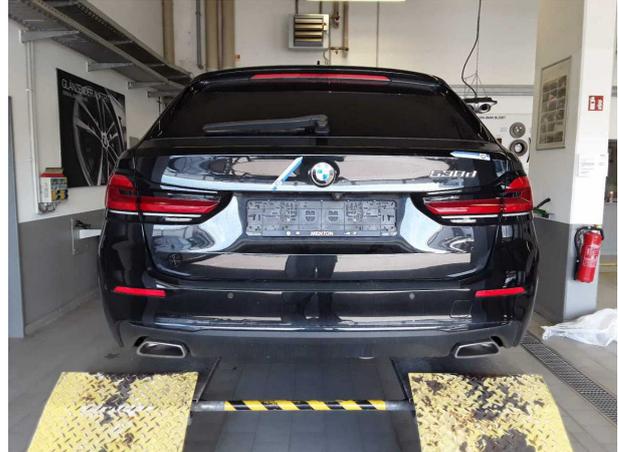
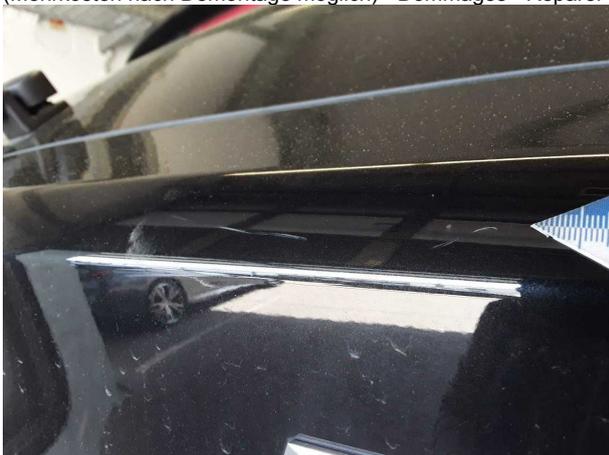
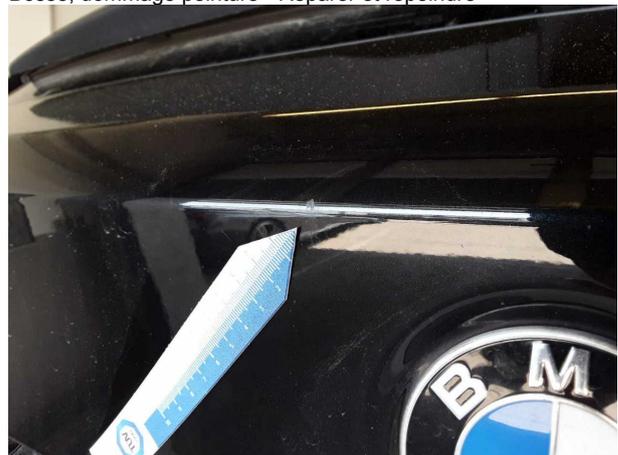
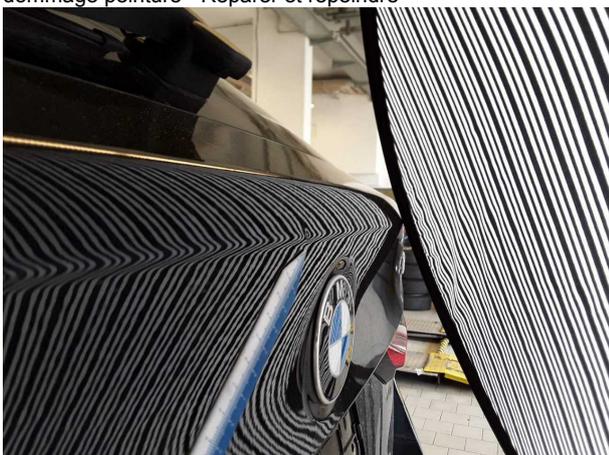
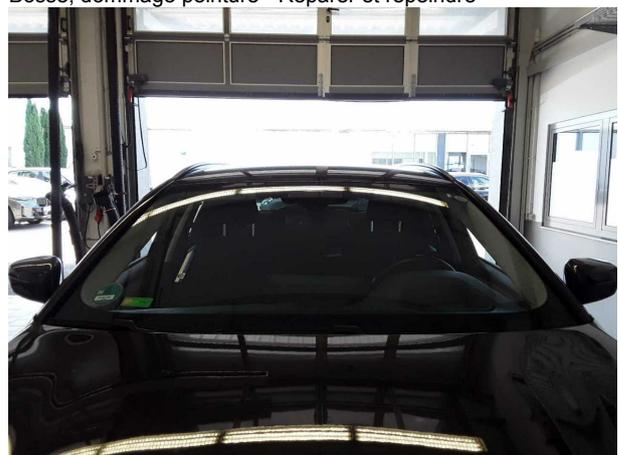
Dommage #15: Hayon/Porte arrière: Couvercle de coffre - Bosse, dommage peinture - Réparer et repeindre

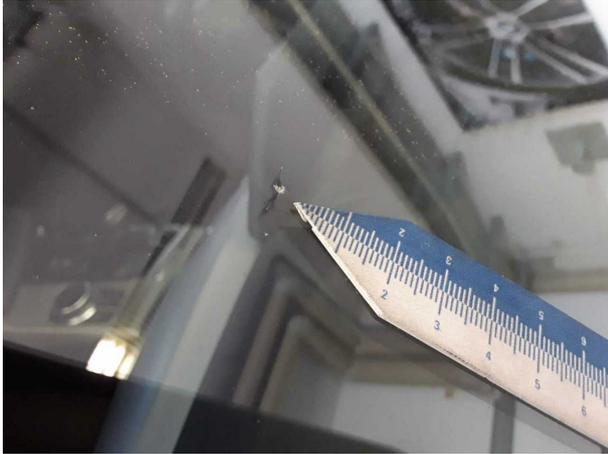
Dommage #17: Vitrage: Pare-brise - Dommage causé par des cailloux - Remplacer

Domage #17: Vitrage: Pare-brise - Dommage causé par des cailloux - Remplacer
