Halter		Besichtigungszustand	bedingt: Licht/Nässe/Schmutz
Kennzeichen		Laufleistung (abgelesen)	101.483 km
Hersteller	BMW	Restlauf bis Service	2.300 km
Typ/Modell	330e Aut. Advantage	HU (Bericht lag vor)	09/2025
Fahrgestellnummer	WBA5X71030FK02091	Leistung / Hubraum	135 kW / 1.998 ccm
Erstzulassung	13.07.2020	Polster/Farbe	Leder / Blau-Schwarz
Letzte Wartung	03/2025, 100.288 km	Lackierung	Blau
Kraftstoffart	Hybr.B/E ext.aufl	Getriebe	Automatik

Zustandsbericht

Besichtigungsdatum: 21.05.2025
Protokollnummer: 40102738

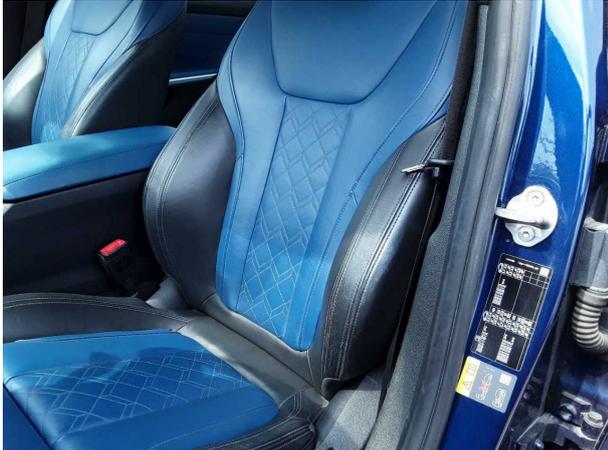
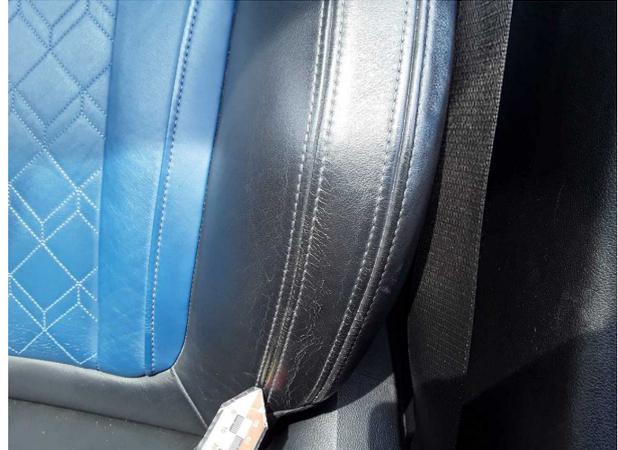
Beschädigung #1: Sitz vorn: Lehnenbezug links - porös / rissig - Wertminderung

Beschädigung #1: Sitz vorn: Lehnenbezug links - porös / ris... - Wertminderung

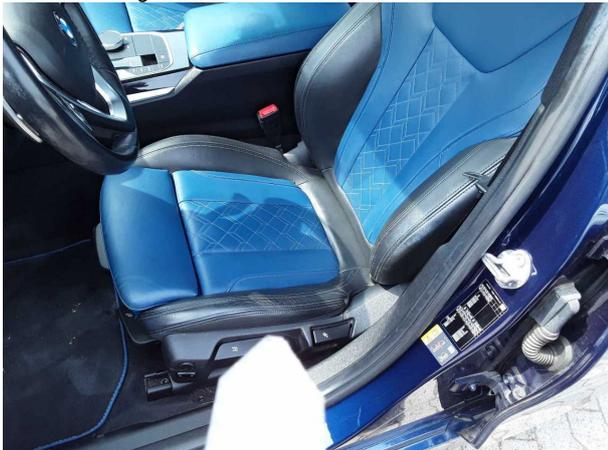
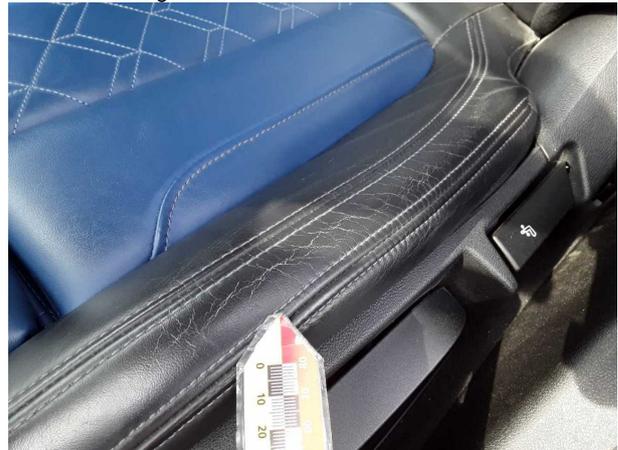
Beschädigung #2: Sitz vorn: Sitzbezug links - porös / rissig - Wertminderung

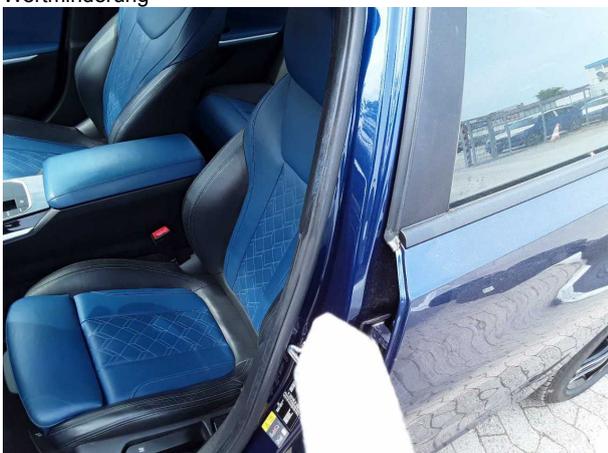
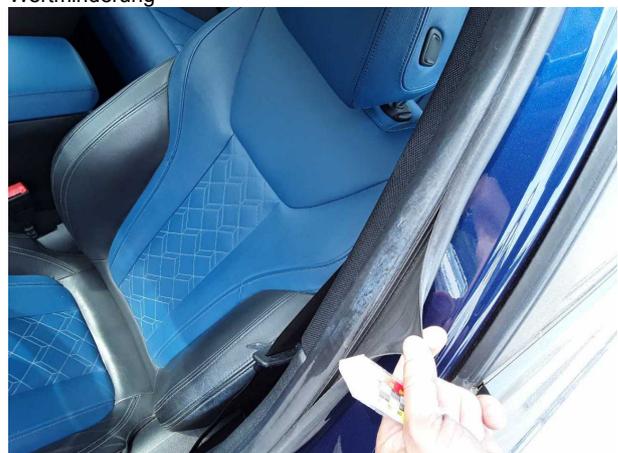
Beschädigung #3: Tür vorn links: Türdichtung - gebrochen / gerissen - erneuern

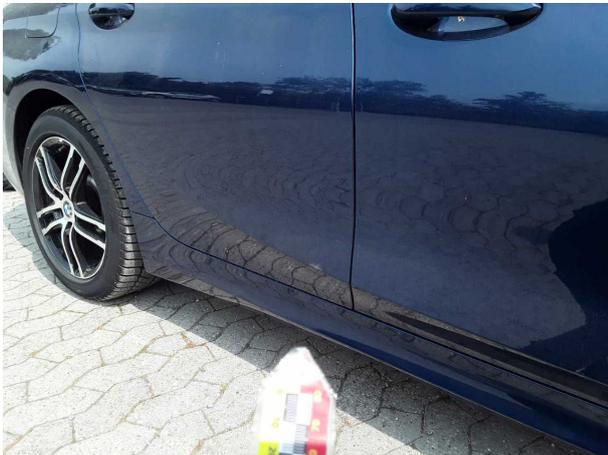
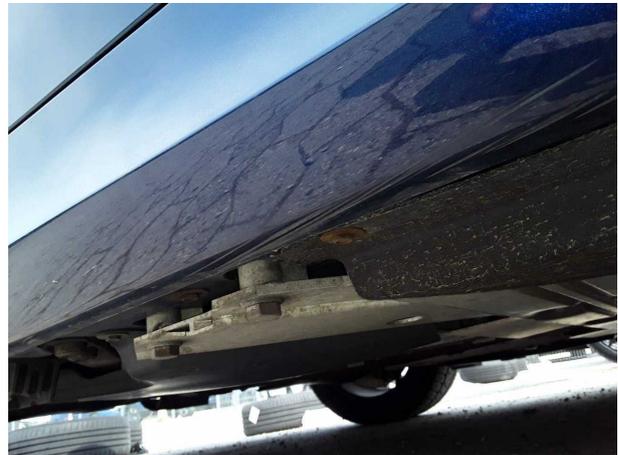
Beschädigung #4: Schweller rechts: Verkleidung - verkratzt / verschürft - Smart Repair

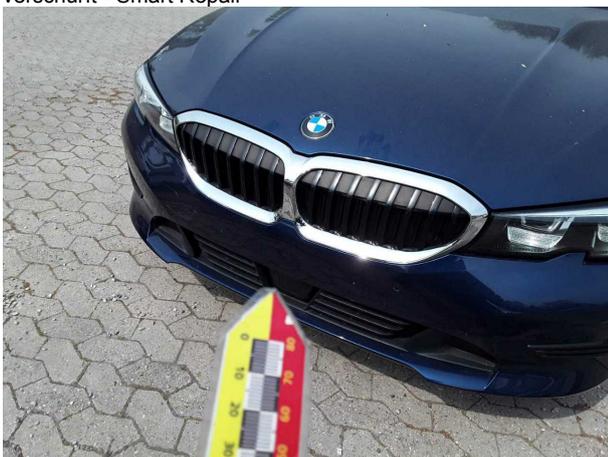
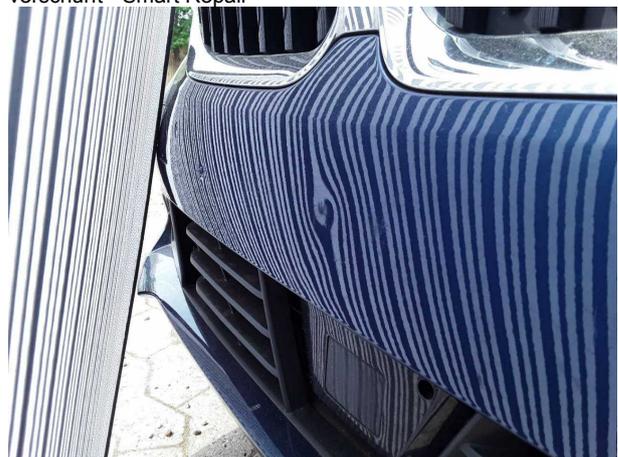
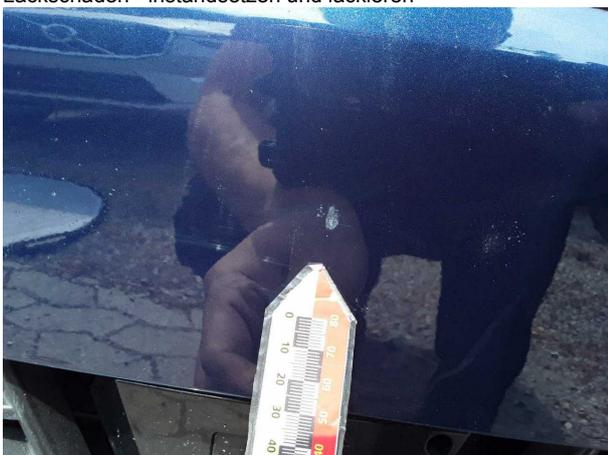
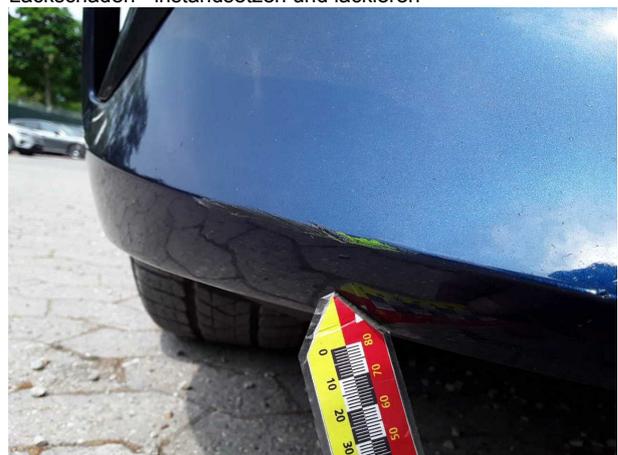
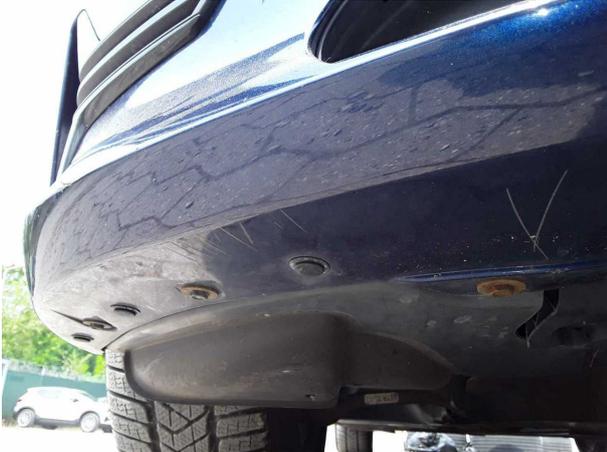
Beschädigung #5: Stossfänger vorn: Stossfänger vorn - Delle / Lackschaden - instandsetzen und lackieren

Beschädigung #5: Stossfänger vorn: Stossfänger vorn - Dell... Lackschaden - instandsetzen und lackieren

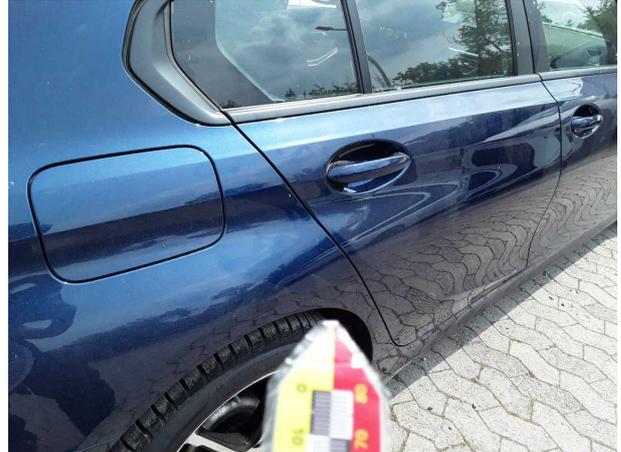
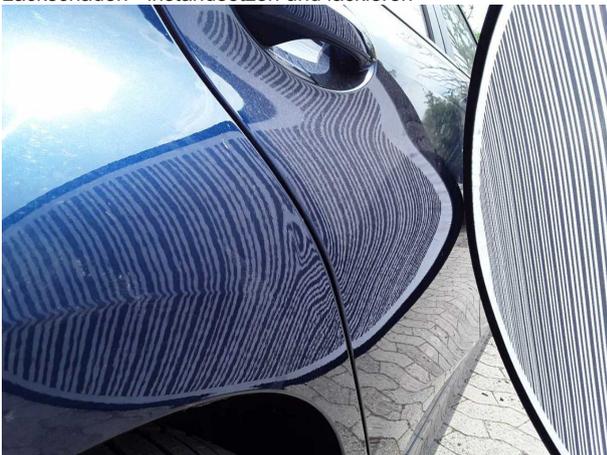
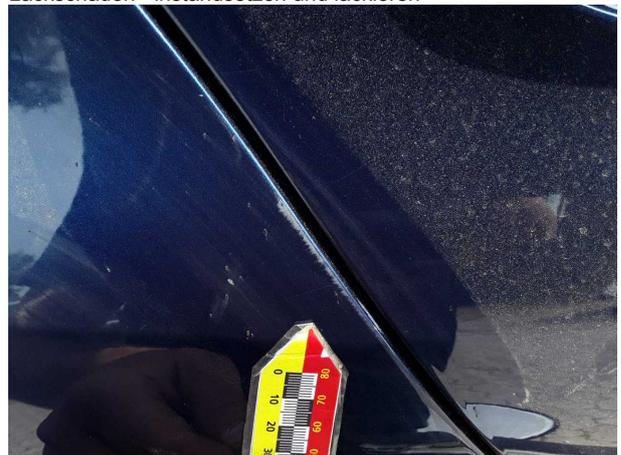
Beschädigung #6: Seitenwand rechts: Seitenwand - Delle / Lackschaden - instandsetzen und lackieren
