Halter		Besichtigungszustand	Ausreichend
Kennzeichen		Laufleistung (abgelesen)	137.409 km
Hersteller	BMW	Restlauf bis Service	15.000 km
Typ/Modell	118d	HU (Bericht lag vor)	02/2026
Fahrgestellnummer	WBA7M910805T25890	Leistung / Hubraum	110 kW / 1.995 ccm
Erstzulassung	18.02.2021	Polster/Farbe	/
Letzte Wartung		Lackierung	
Kraftstoffart	Diesel	Getriebe	Manuell

Zustandsbericht

TÜV SÜD Auto Partner GmbH
Gutenbergstr. 13
70771 Leinfelden-Echterdingen

Besichtigungsdatum: 26.05.2025
Protokollnummer: 39893412
Anlieferungsdatum: 26.05.2025

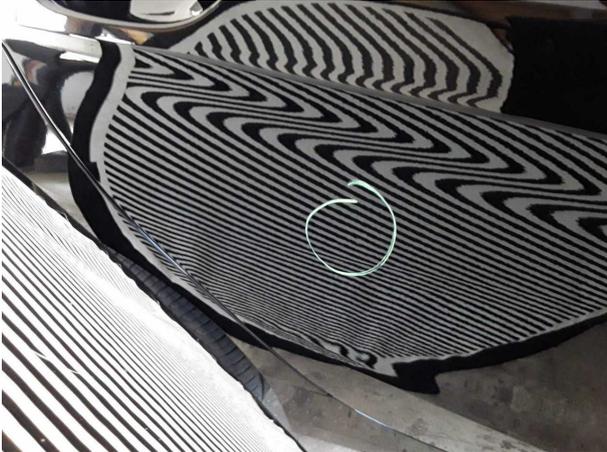
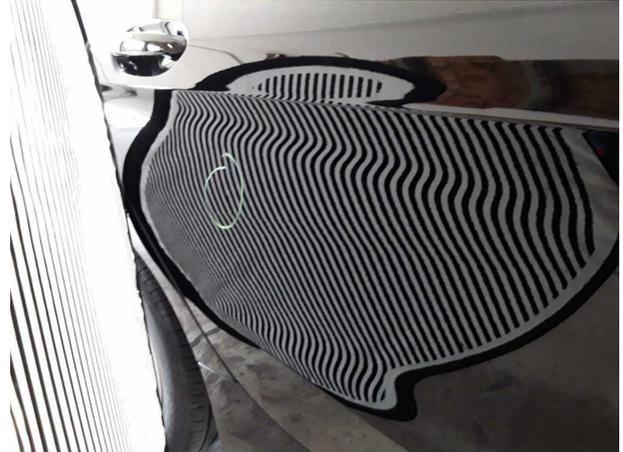
Beschädigung #1: Tür hinten rechts: Tür - Delle(n) - sanft instandsetzen

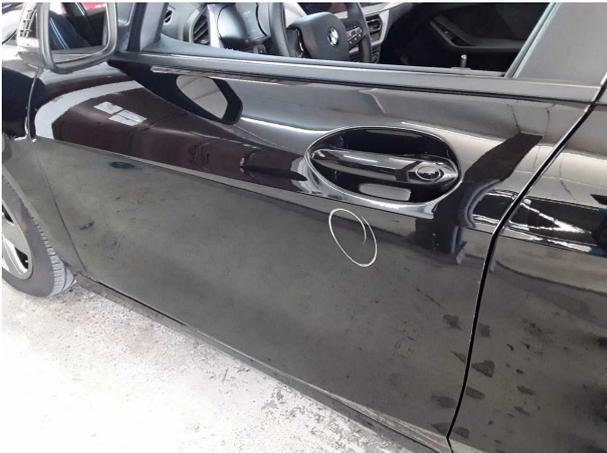
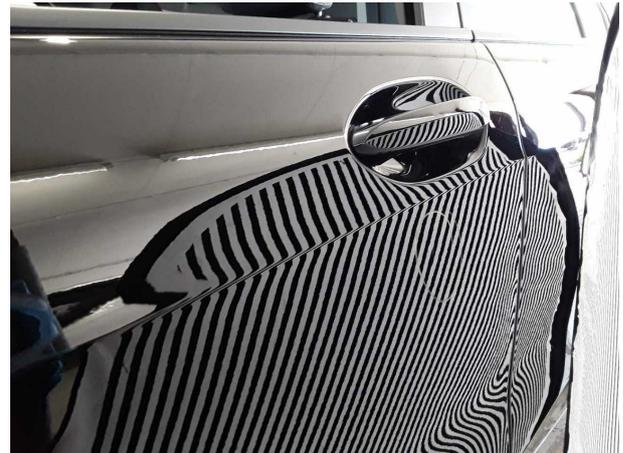
Beschädigung #2: Tür vorn links: Tür - Delle(n) - sanft instandsetzen

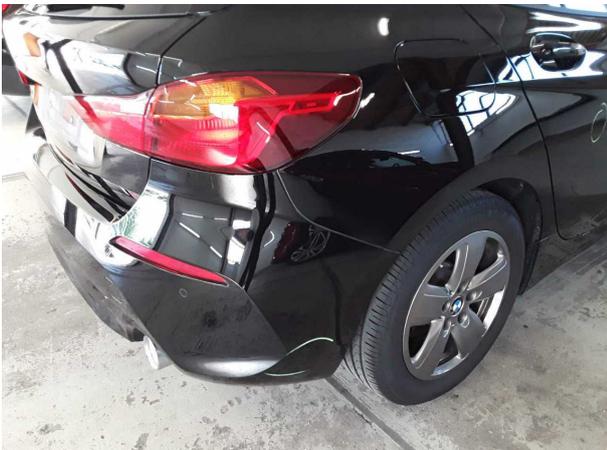
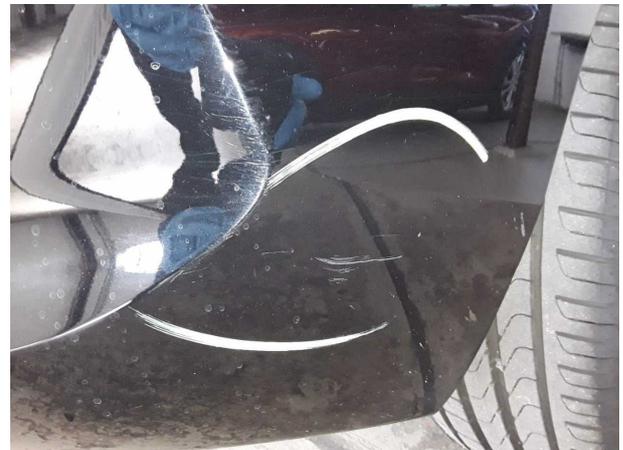
Beschädigung #3: Stossfänger hinten: Stossfänger hinten - verkratzt / verschürft - Smart Repair

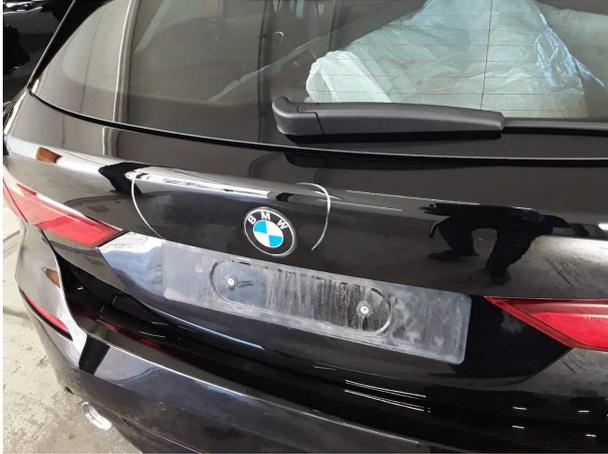
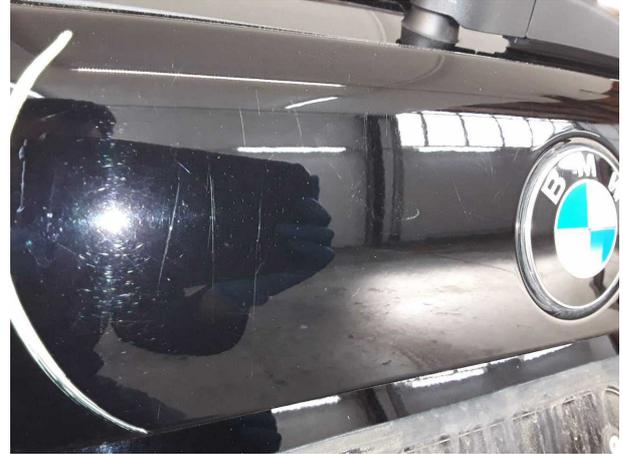
Beschädigung #4: Heckklappe/-tür: Heckklappe - verkratzt / verschürft - lackieren

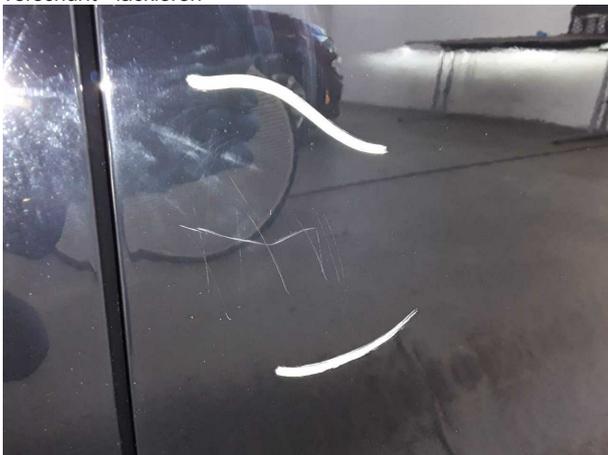
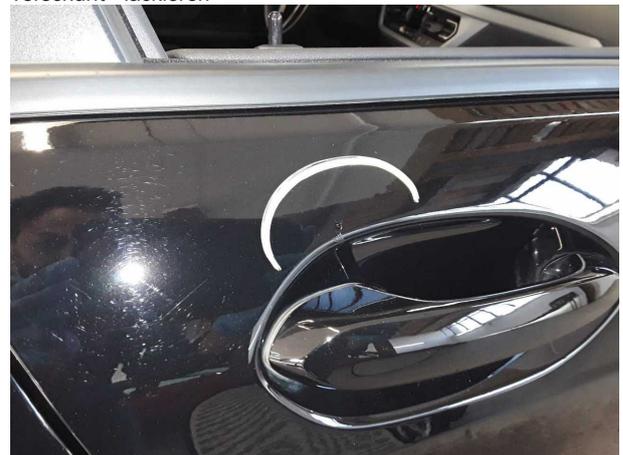
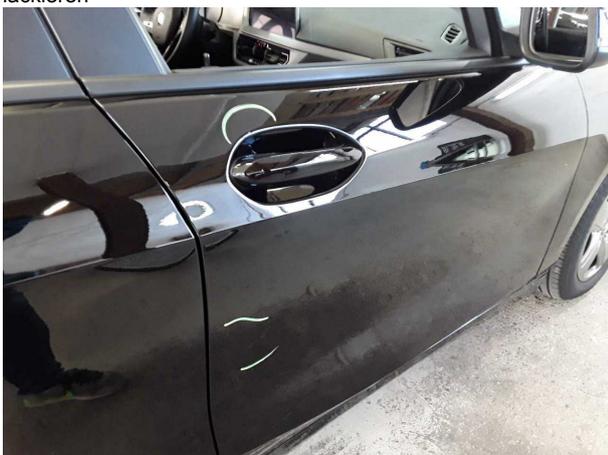
Beschädigung #5: Tür vorn rechts: Tür - verkratzt / verschürft - lackieren

Beschädigung #5: Tür vorn rechts: Tür - verkratzt / verschürft... lackieren

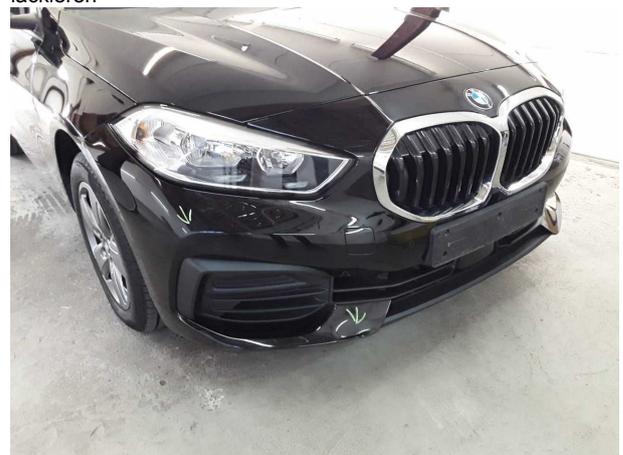
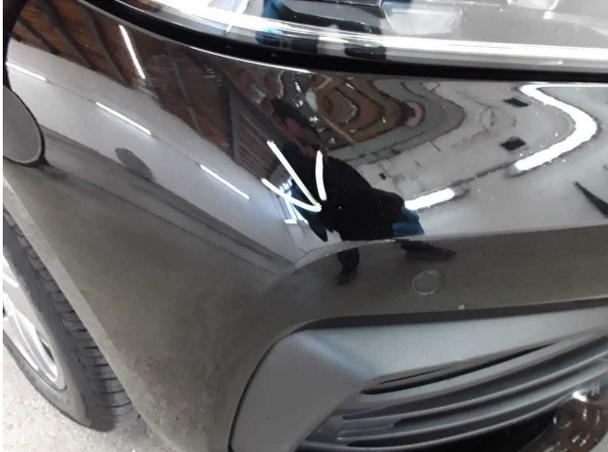
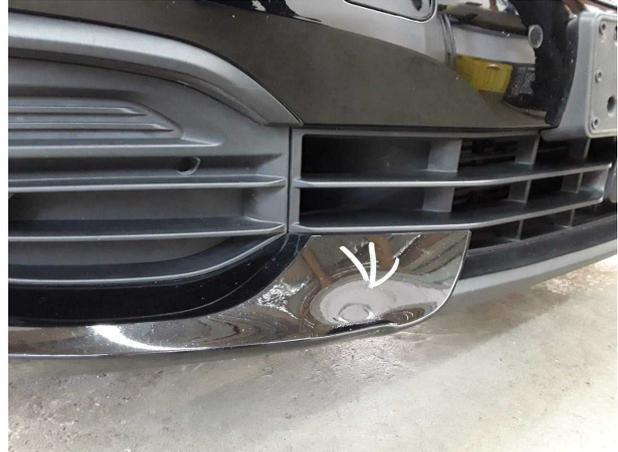
Beschädigung #6: Stossfänger vorn: Stossfänger vorn - verformt - erneuern
