**WBA11AJ000CH06535**

## Zustandsbericht

Besichtigungsdatum: 12.05.2025  
**Protokollnummer: 39930026**

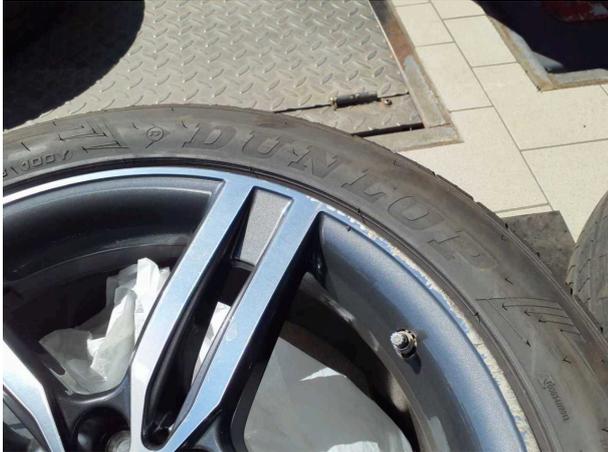
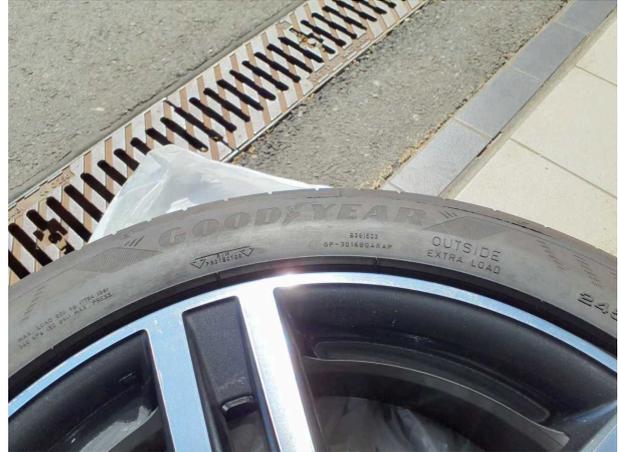
**Beschädigung #3:** 2.Radsatz: 2 Reifen (Reifen HA Mischbereifung) - abweichend Auslieferungszustand - kein Abzug

**Beschädigung #3:** 2.Radsatz: 2 Reifen (Reifen HA Mischbereifung) - abweichend Auslieferungszustand - kein

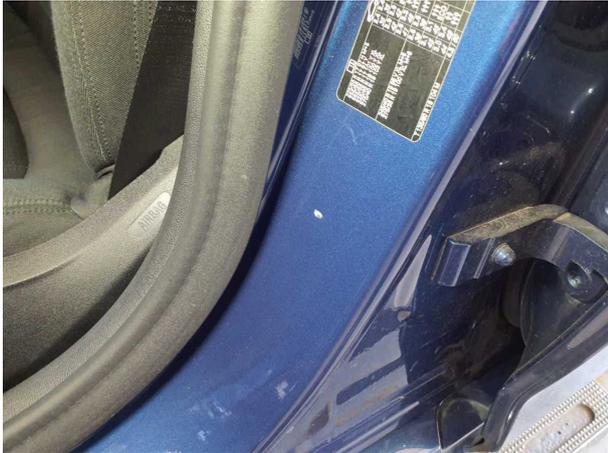
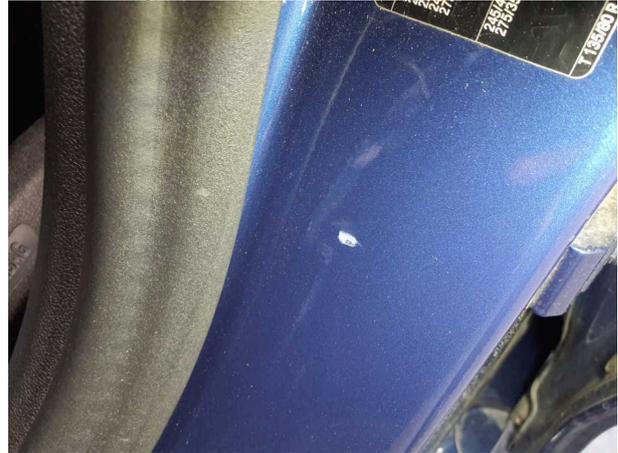
**Beschädigung #4:** Schweller links: Einstieg - Kratzer - Smart Repair

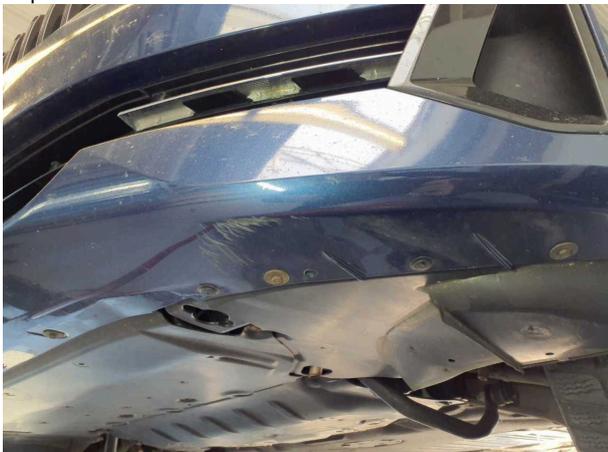
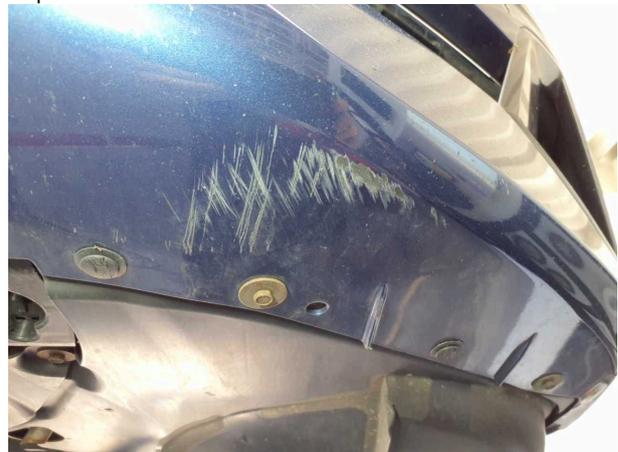
**Beschädigung #5:** Stossfänger vorn: Stossfänger vorn - verkratzt / verschürft - Smart Repair

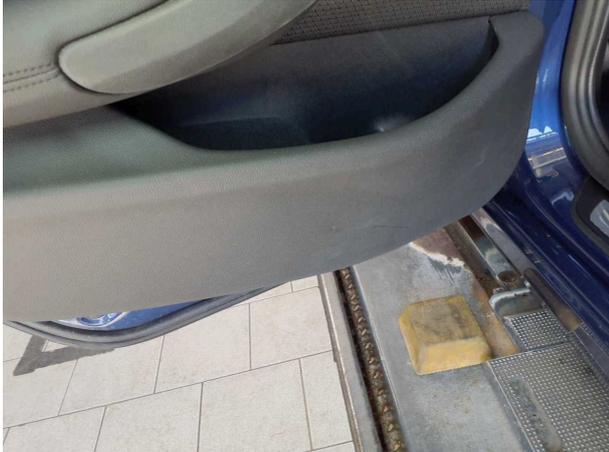
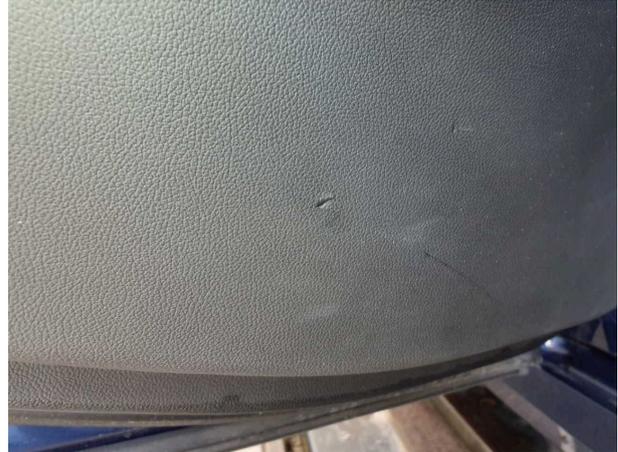
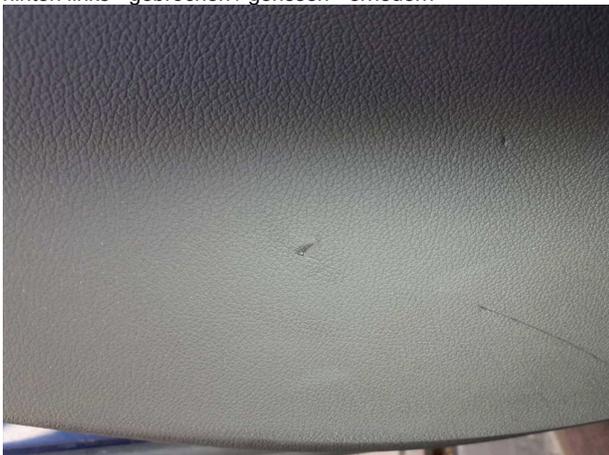
**Beschädigung #6:** Verkleidungen/Abdeckungen: Türverkleidung hinten links - gebrochen / gerissen - erneuern

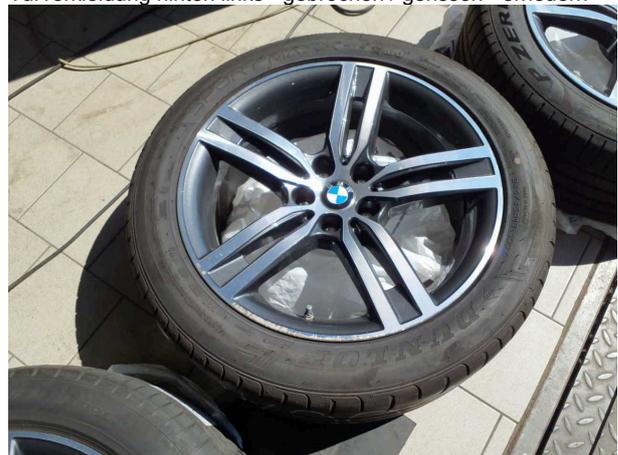
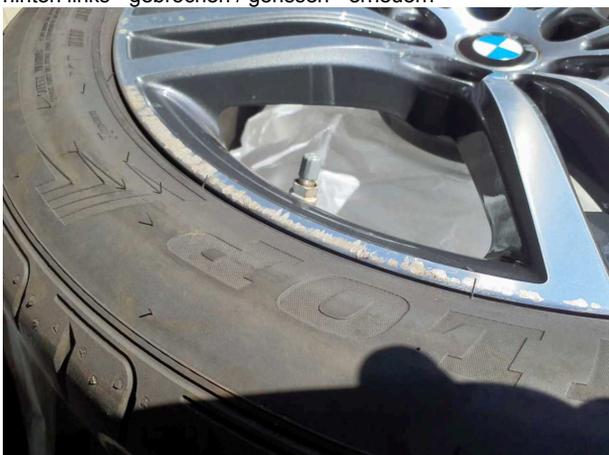
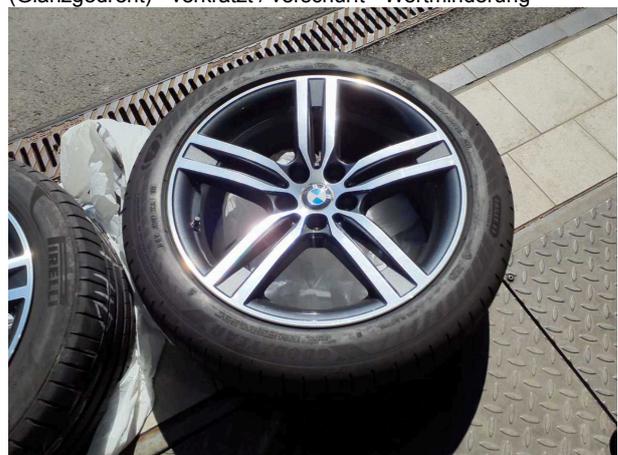
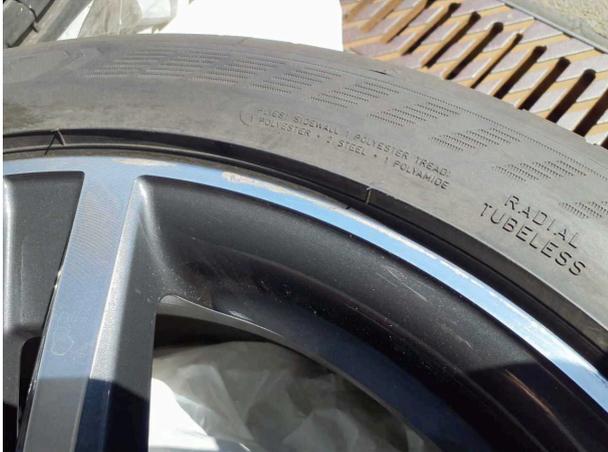
**Beschädigung #7:** 2.Radsatz: 2 Leichtmetallfelgen (Glanzgedreht) - verkratzt / verschürft - Wertminderung

**Beschädigung #7:** 2.Radsatz: 2 Leichtmetallfelgen (Glanzgedreht)  
- verkratzt / verschürft - Wertminderung
