WBA11AJ030CG64359

Zustandsbericht

Besichtigungsdatum: 28.04.2025
Protokollnummer: 39677755

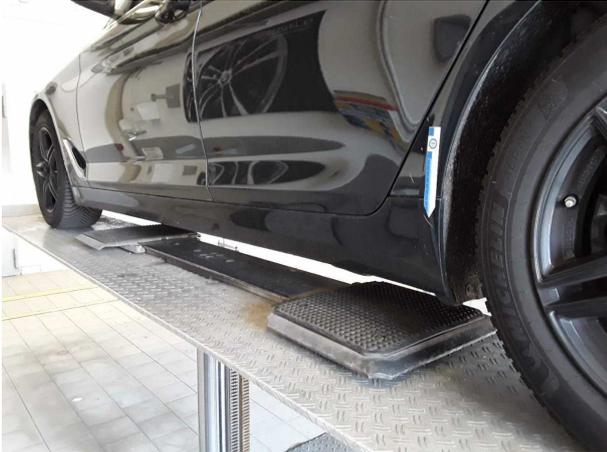
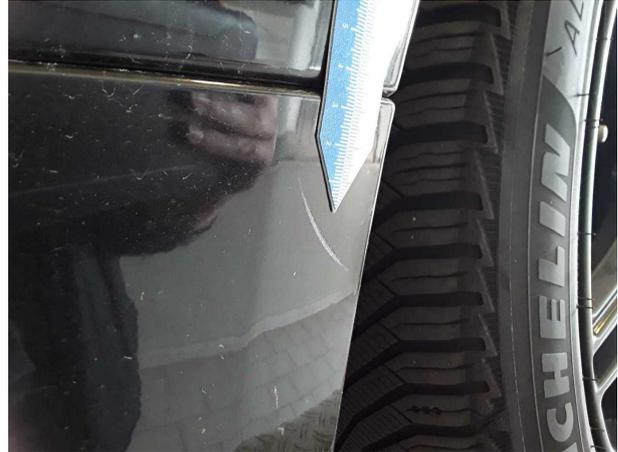
Beschädigung #1: Schweller links: Verkleidung - verkratzt / verschürft - Smart Repair

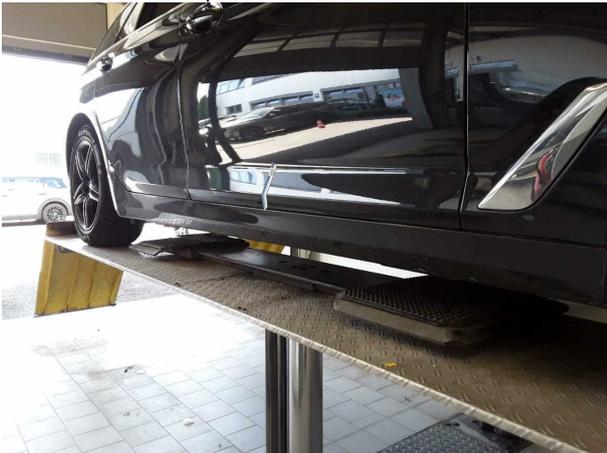
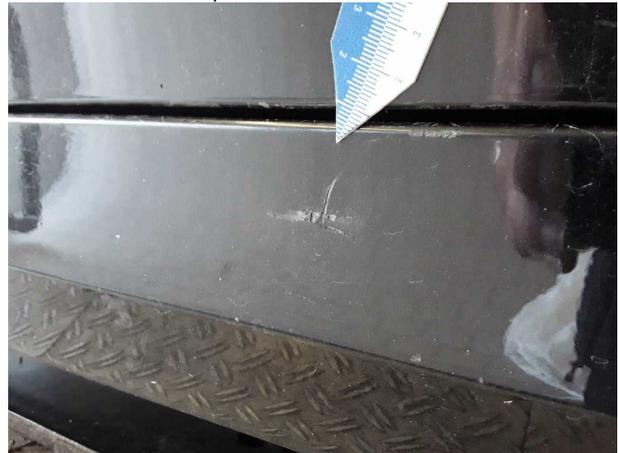
Beschädigung #2: Schweller rechts: Verkleidung - verkratzt / verschürft - Smart Repair

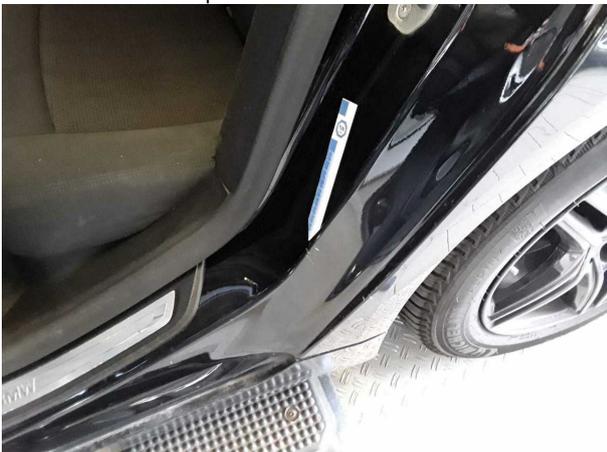
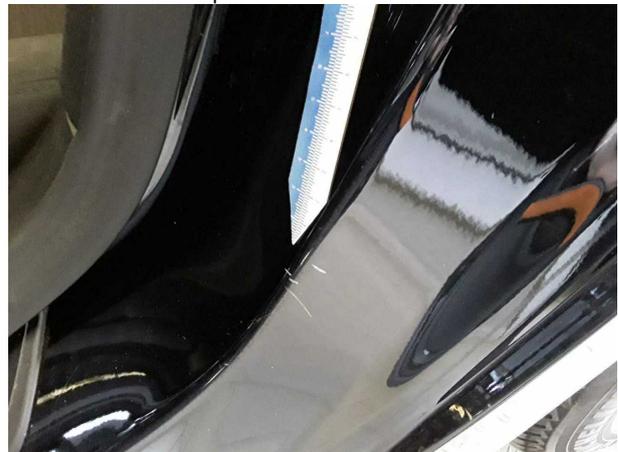
Beschädigung #3: Seitenwand links: Einstieg - verkratzt / verschürft - Smart Repair

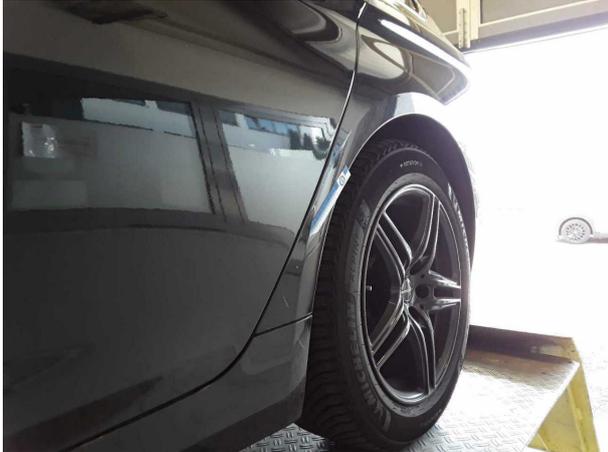
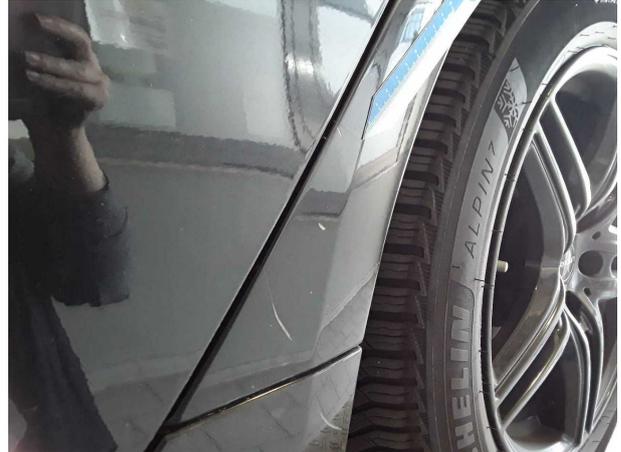
Beschädigung #4: Seitenwand links: Kniestück - verkratzt /
verschürft - Smart Repair

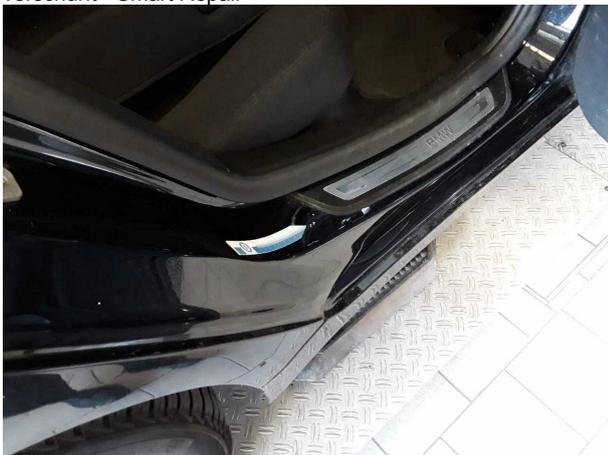
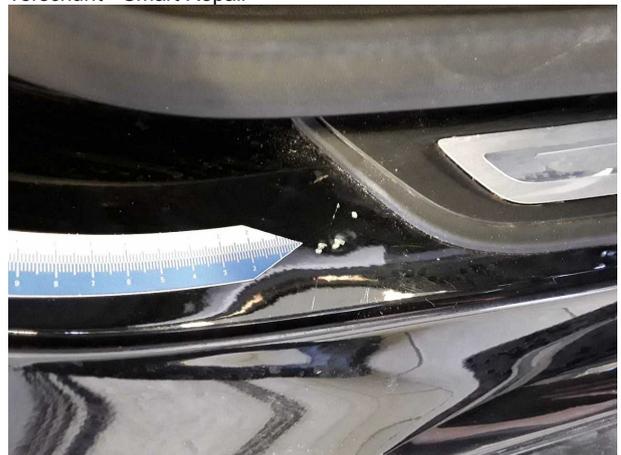
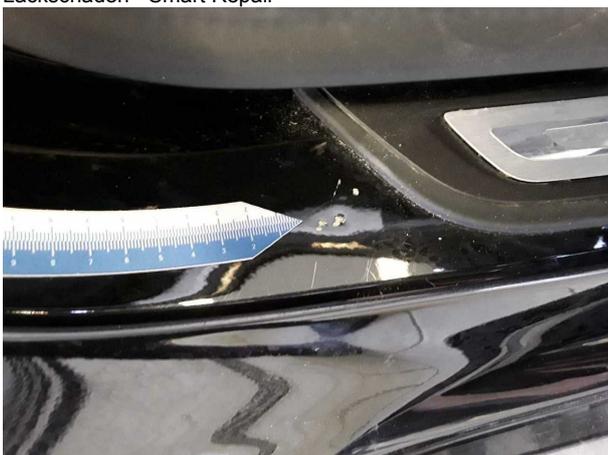
Beschädigung #5: Seitenwand rechts: Einstieg - Delle /
Lackschaden - Smart Repair

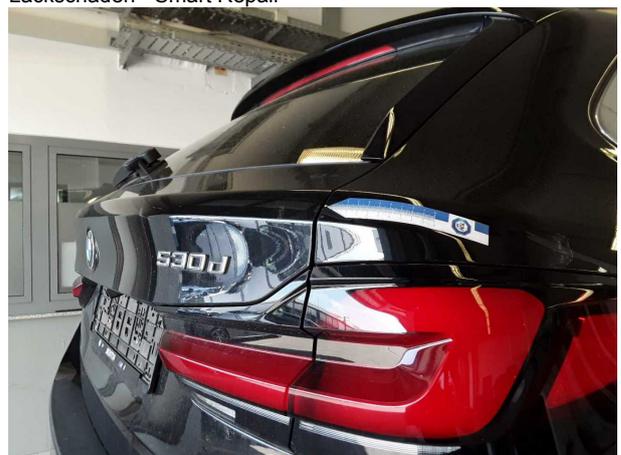
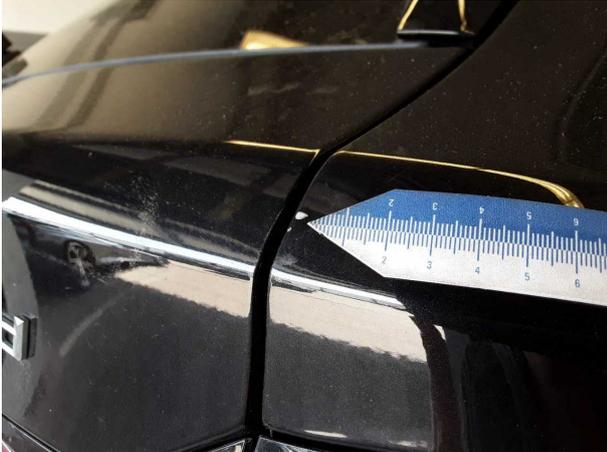
Beschädigung #6: Seitenwand rechts: Seitenwand - verkratzt...
verschürft - Smart Repair

Beschädigung #6: Seitenwand rechts: Seitenwand - verkratzt / verschürft - Smart Repair

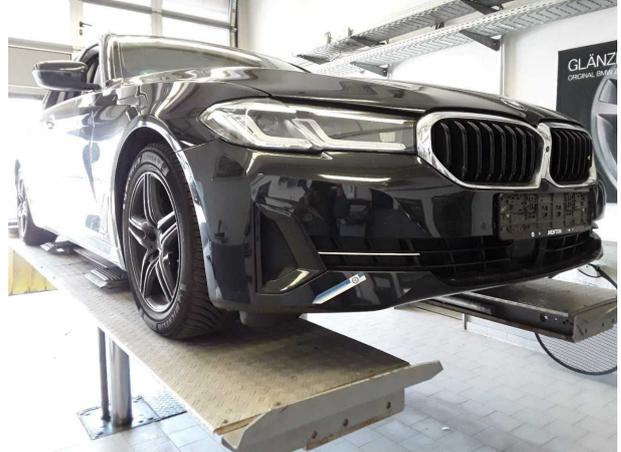
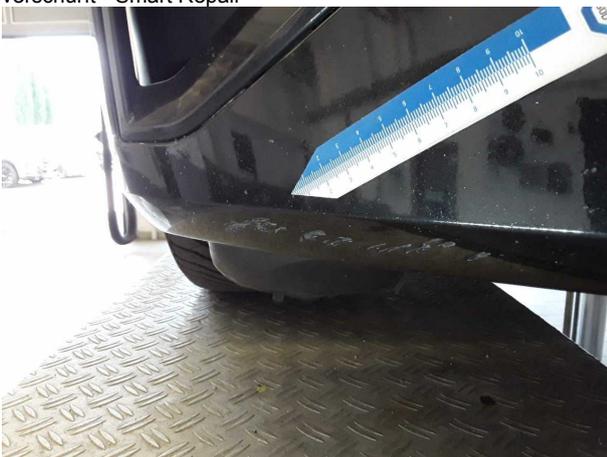
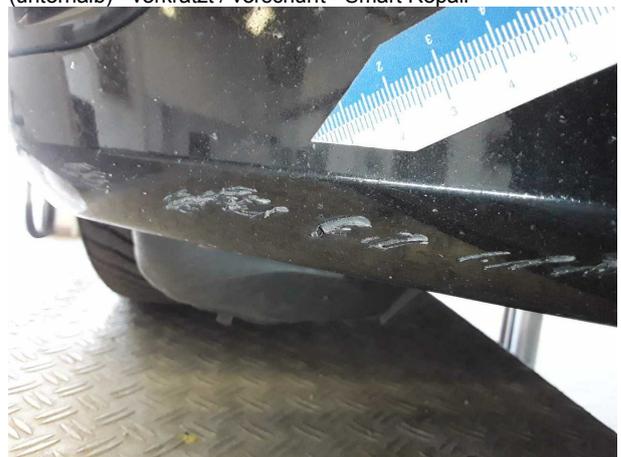
Beschädigung #7: Stossfänger vorn: Stossfänger vorn (unterhalb) - verkratzt / verschürft - Smart Repair

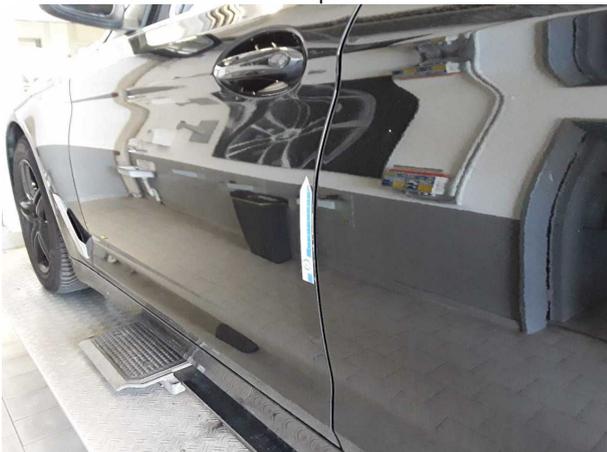
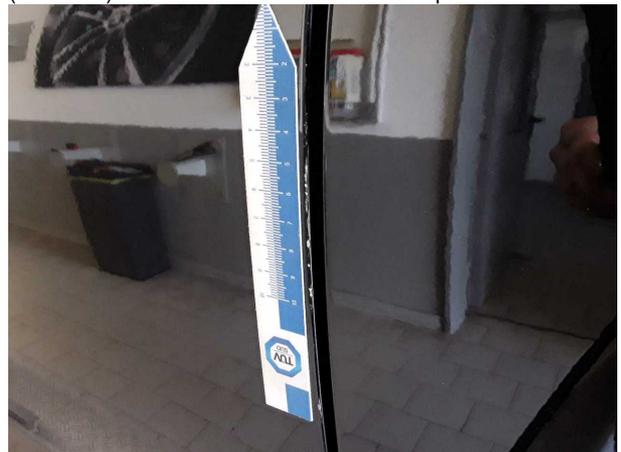
Beschädigung #8: Tür vorn links: Türkante - verkratzt / verschürft... Smart Repair

Beschädigung #8: Tür vorn links: Türkante - verkratzt / verschürft - Smart Repair

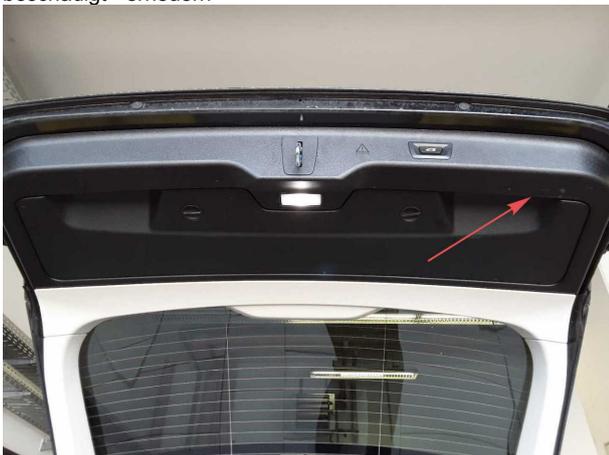
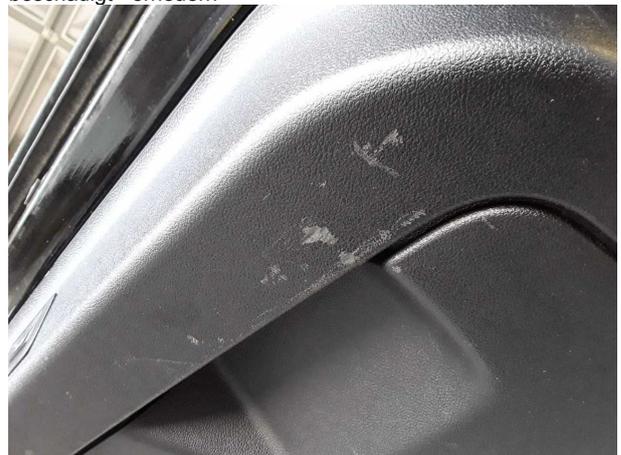
Beschädigung #11: Heckklappe/-tür: Verkleidung Standard unten - verkratzt / verschürft - erneuern

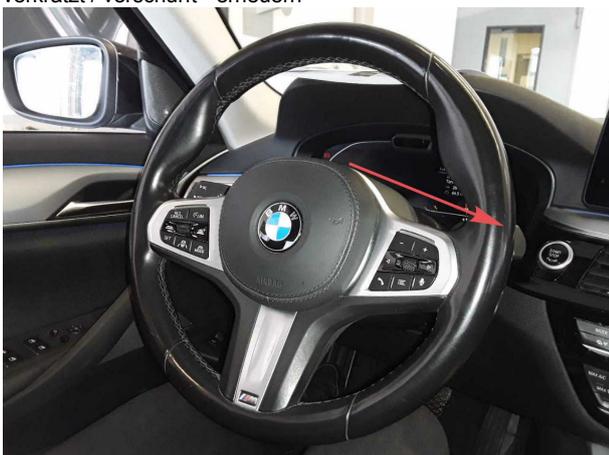
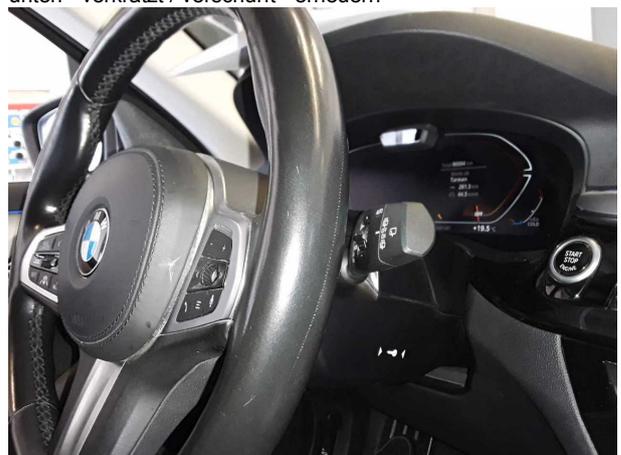
Beschädigung #12: Lenkanlage: Lenkradummantelung - verkratzt / verschürft - Wertminderung

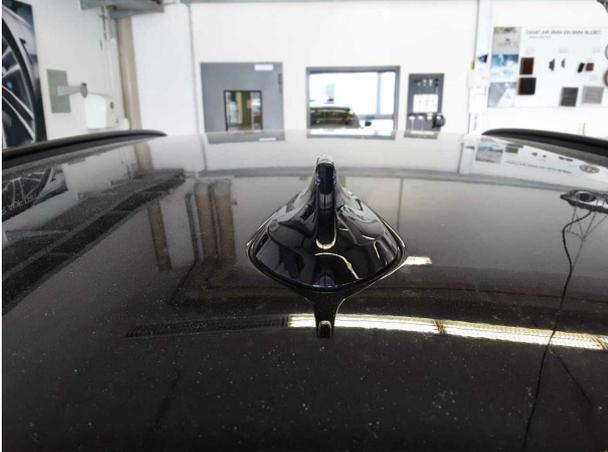
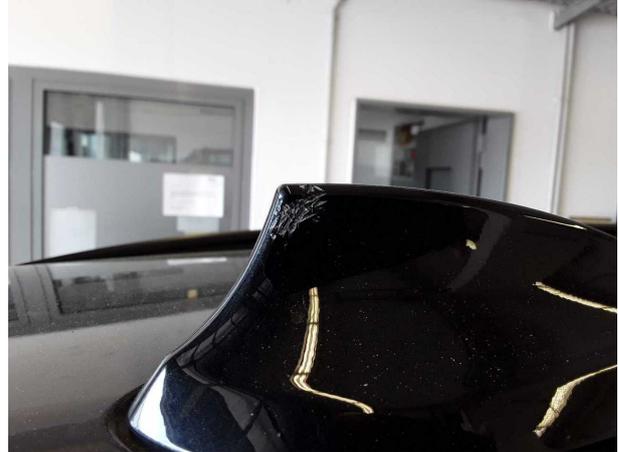
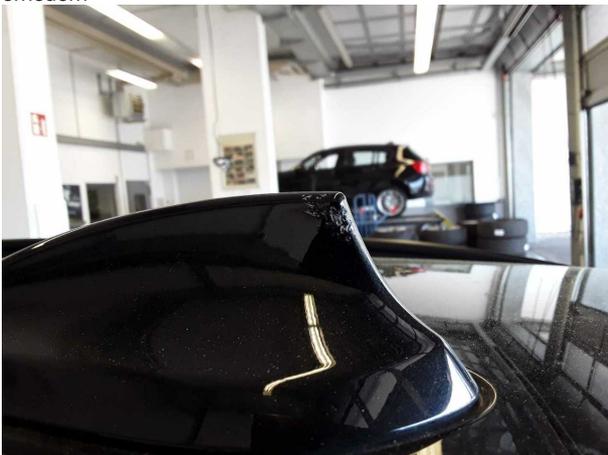
Beschädigung #13: Fahrzeugdach: Antenne - Marderschaden - erneuern

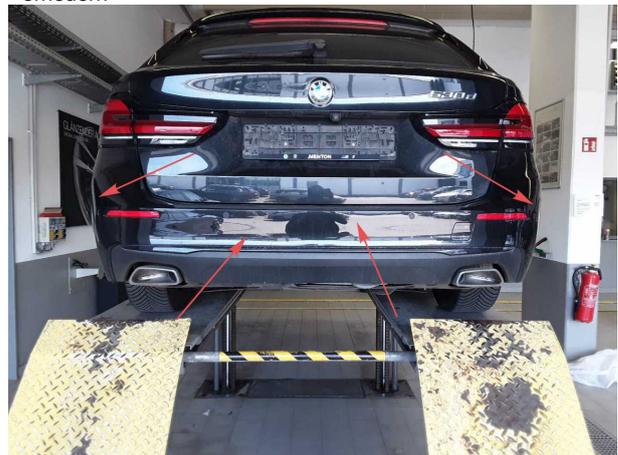
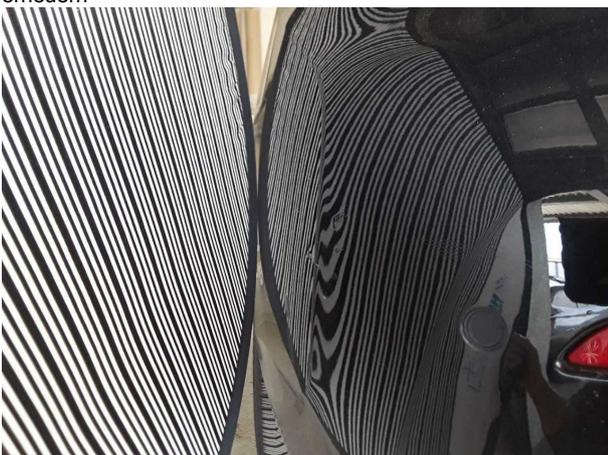
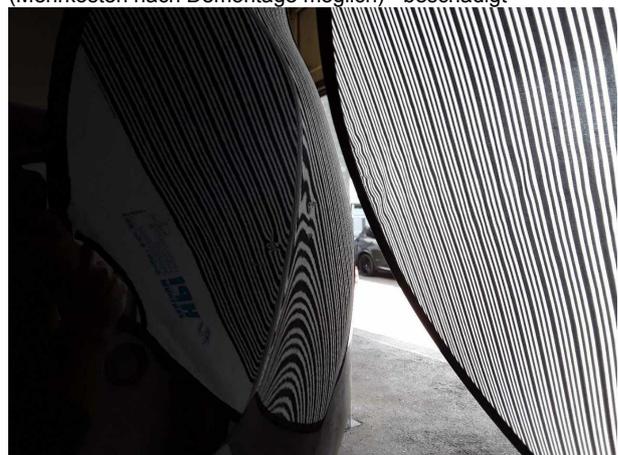
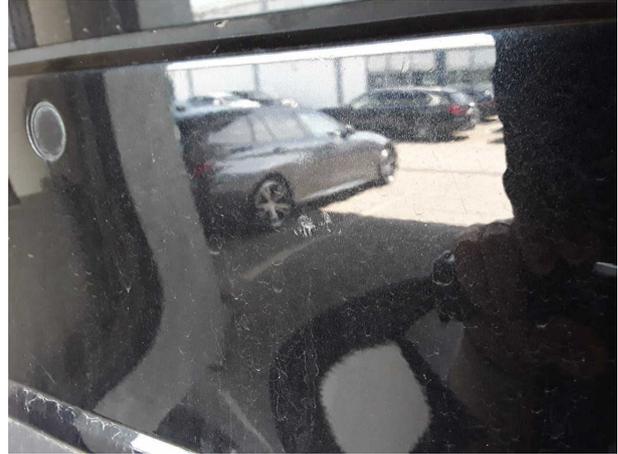
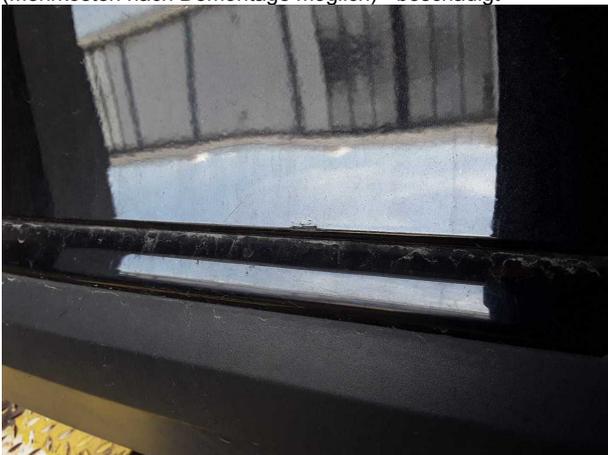
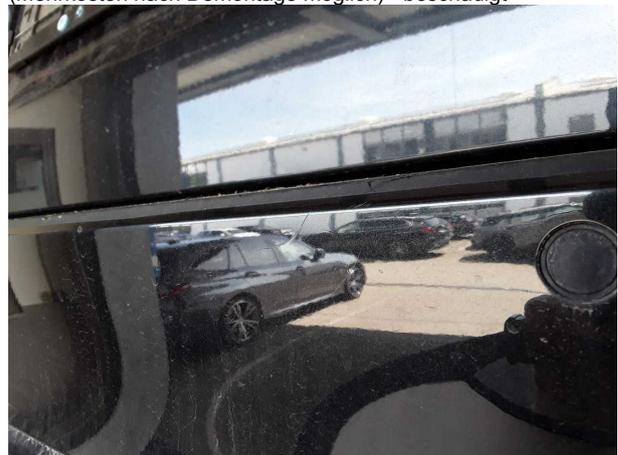
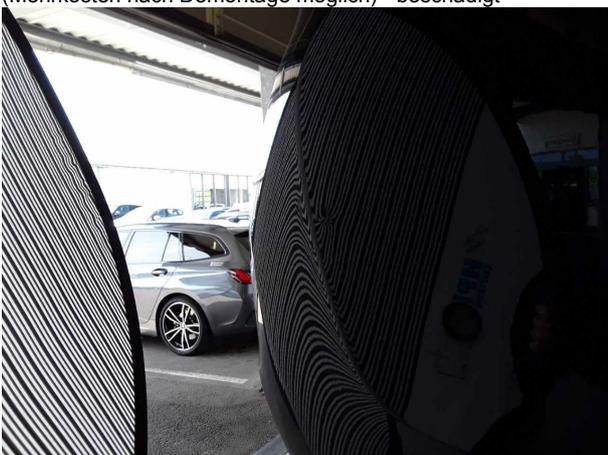
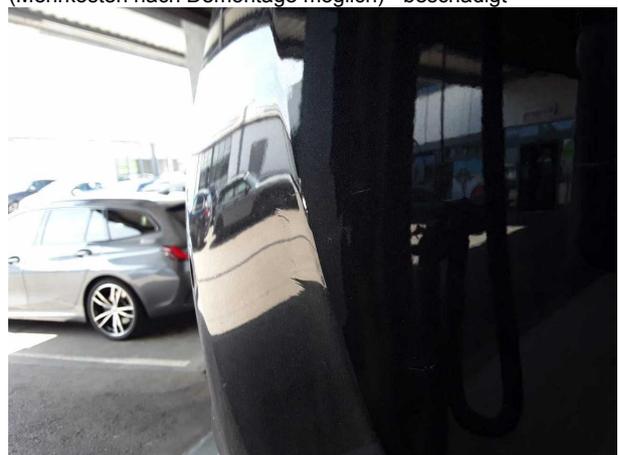
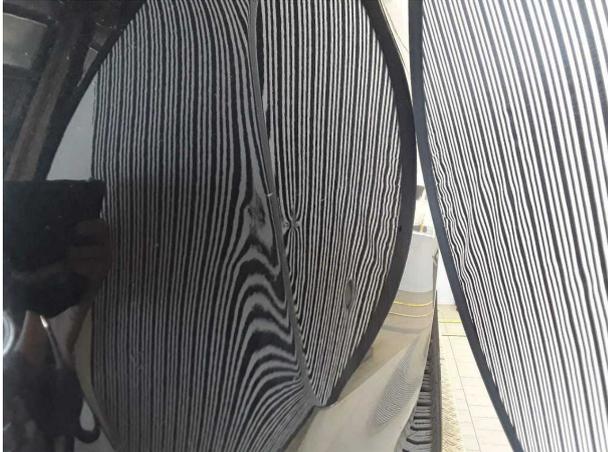
14	Stoßfänger hinten	Stoßfänger hinten (Mehrkosten nach Demontage möglich) - beschädigt - instandsetzen und lackieren
15	Heckklappe/-tür	Heckklappe - Delle / Lackschaden - instandsetzen und lackieren
16	Bremsanlage	Bremsbeläge hinten (seit 400km / Mehrkosten möglich) - fällig - erneuern
17	Verglasung	Frontscheibe - Steinschlag - erneuern

Beschädigung #14: Stossfänger hinten: Stossfänger hinten (Mehrkosten nach Demontage möglich) - beschädigt -

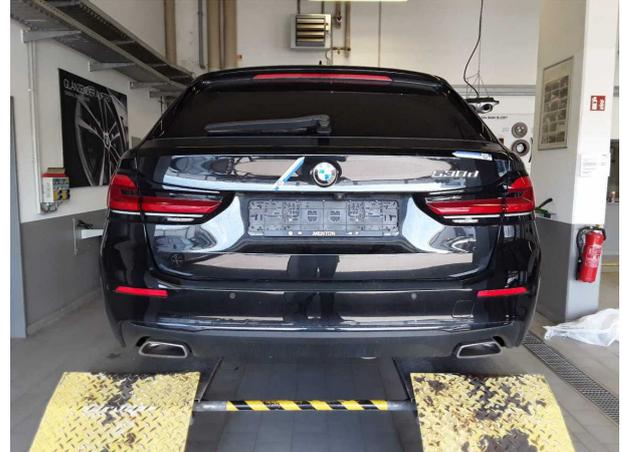
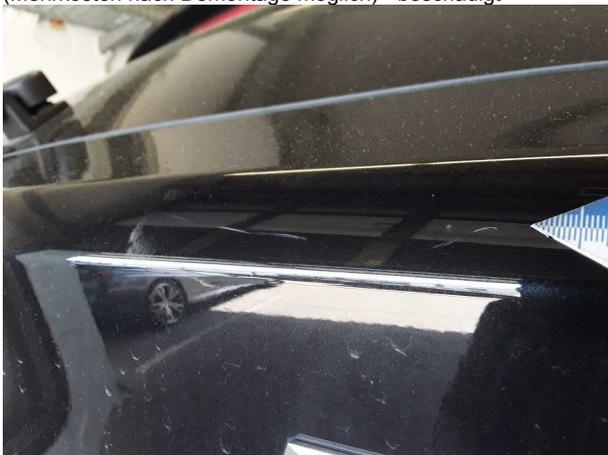
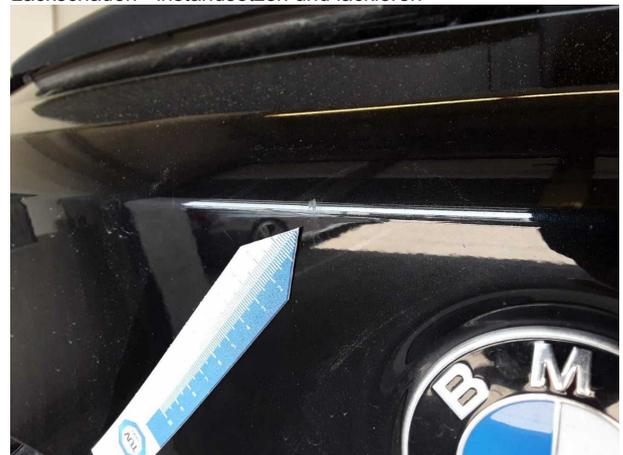
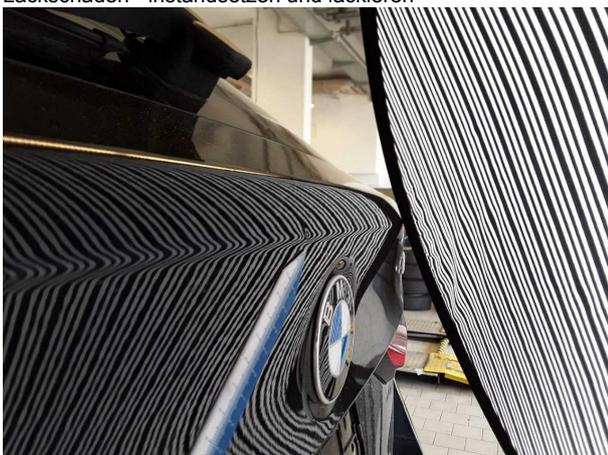
Beschädigung #15: Heckklappe/-tür: Heckklappe - Delle / Lackschaden - instandsetzen und lackieren

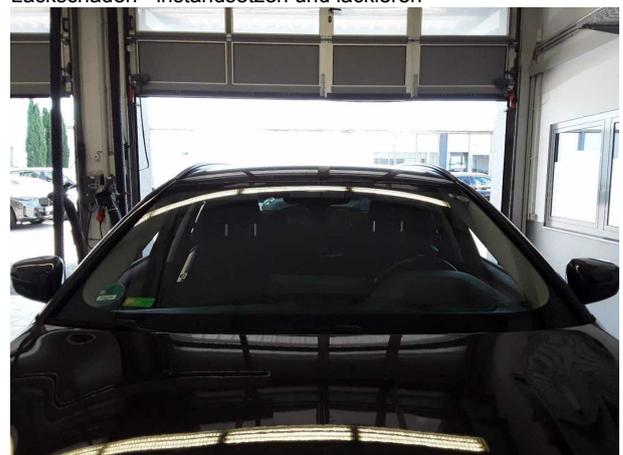
Beschädigung #17: Verglasung: Frontscheibe - Steinschlag - erneuern
