WBA31EE0105Z34314

## Angaben zum Fahrzeug

## Zustandsbericht

**Protokollnummer: 39917225**

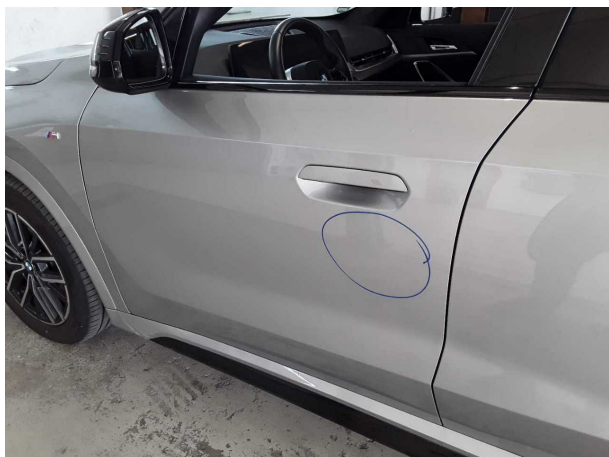
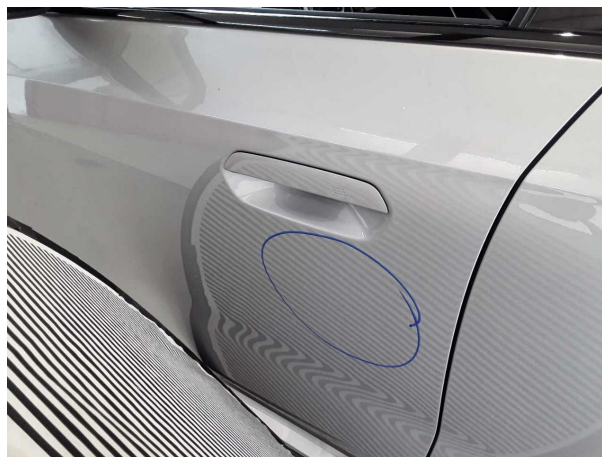
| Nr. | Bauteilgruppe | Beschreibung |
|---|---|---|
| 1 | Tür vorn links | Tür - Delle(n) - sanft instandsetzen |

**Beschädigung #1:** Tür vorn links: Tür - Delle(n) - sanft instandsetzen

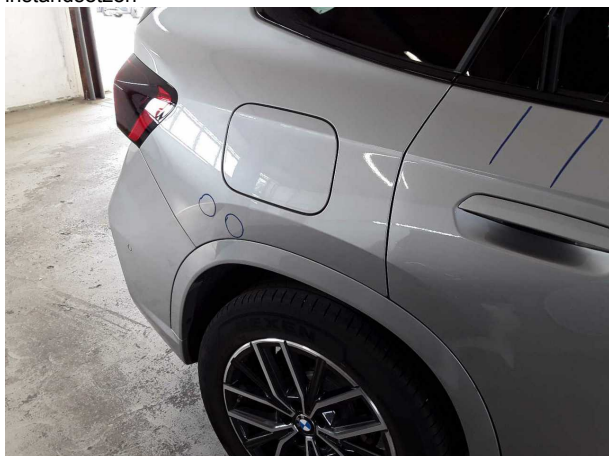
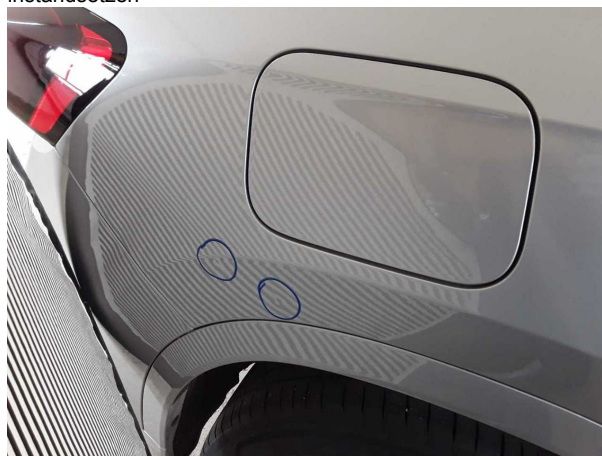
| Nr. | Bauteilgruppe | Beschreibung |
|---|---|---|
| 2 | Seitenwand rechts | Seitenwand - Delle(n) - sanft instandsetzen |

**Beschädigung #2:** Seitenwand rechts: Seitenwand - Delle(n) - sanft instandsetzen

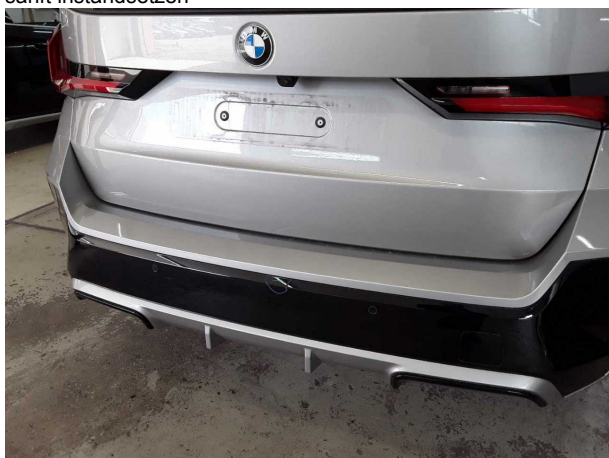
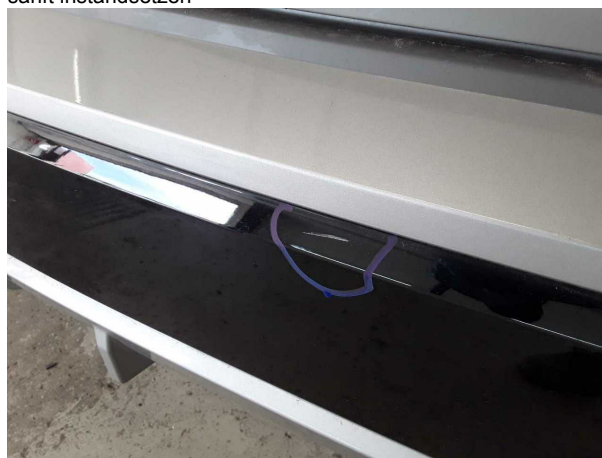
| Nr. | Bauteilgruppe | Beschreibung |
|---|---|---|
| 3 | Stoßfänger hinten | Stoßfänger hinten - verkratzt / verschürft - lackieren |

**Beschädigung #3:** Stossfänger hinten: Stossfänger hinten - verkratzt / verschürft - lackieren

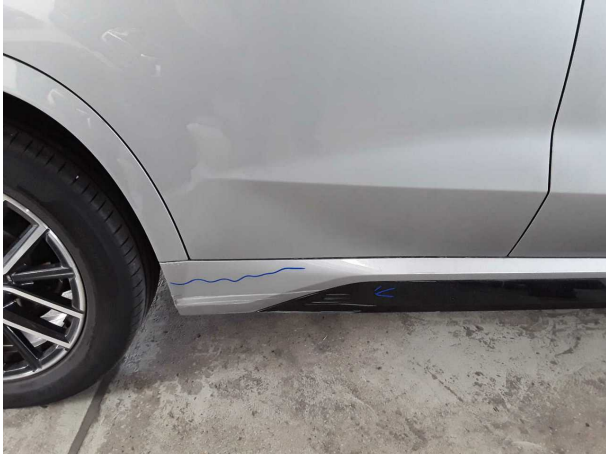
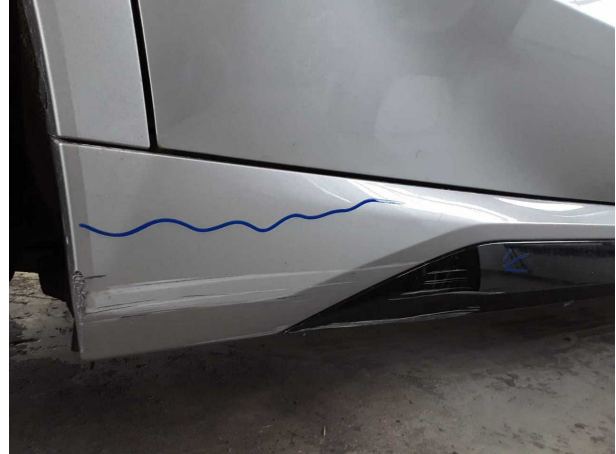
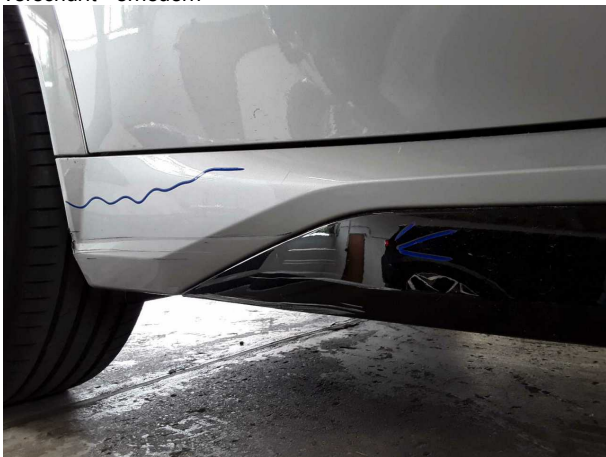
| Nr. | Bauteilgruppe | Beschreibung |
|---|---|---|
| 4 | Schweller rechts | Verkleidung - verkratzt / verschürft - erneuern |

**Beschädigung #4:** Schweller rechts: Verkleidung - verkratzt / verschürft - erneuern

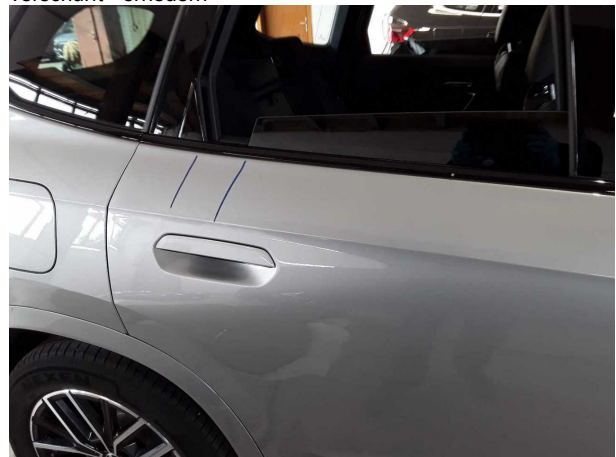
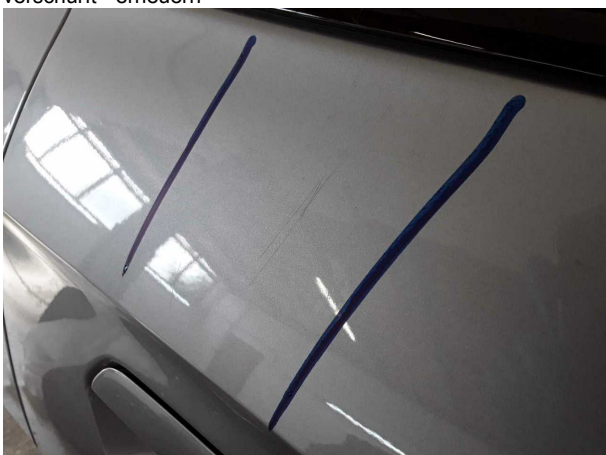
| Nr. | Bauteilgruppe | Beschreibung |
|---|---|---|
| 5 | Tür hinten rechts | Tür - verkratzt / verschürft - lackieren |

**Beschädigung #5:** Tür hinten rechts: Tür - verkratzt / versch... - lackieren

**Beschädigung #5:** Tür hinten rechts: Tür - verkratzt / verschürft - lackieren

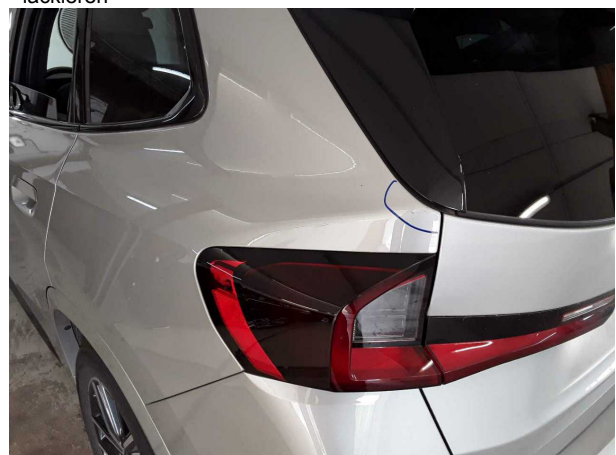
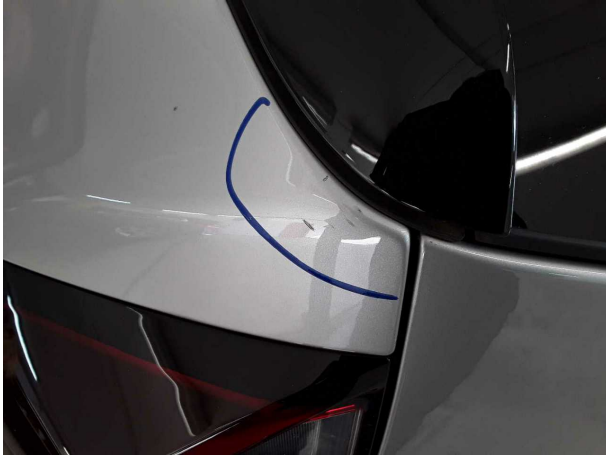
| Nr. | Bauteilgruppe | Beschreibung |
|---|---|---|
| 6 | Seitenwand links | Seitenwand - verkratzt / verschürft - lackieren |

**Beschädigung #6:** Seitenwand links: Seitenwand - verkratzt / verschürft - lackieren

**Beschädigung #6:** Seitenwand links: Seitenwand - verkratzt /  
verschürft - lackieren
