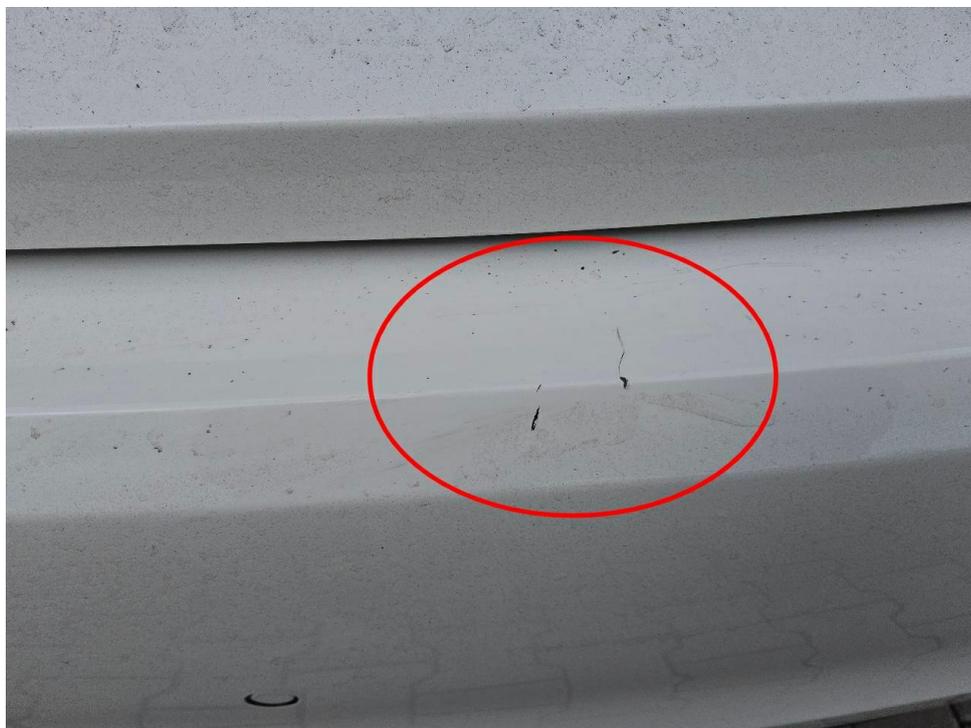
Bild 14 : Lackierung Stoßfänger hinten zerkratzt

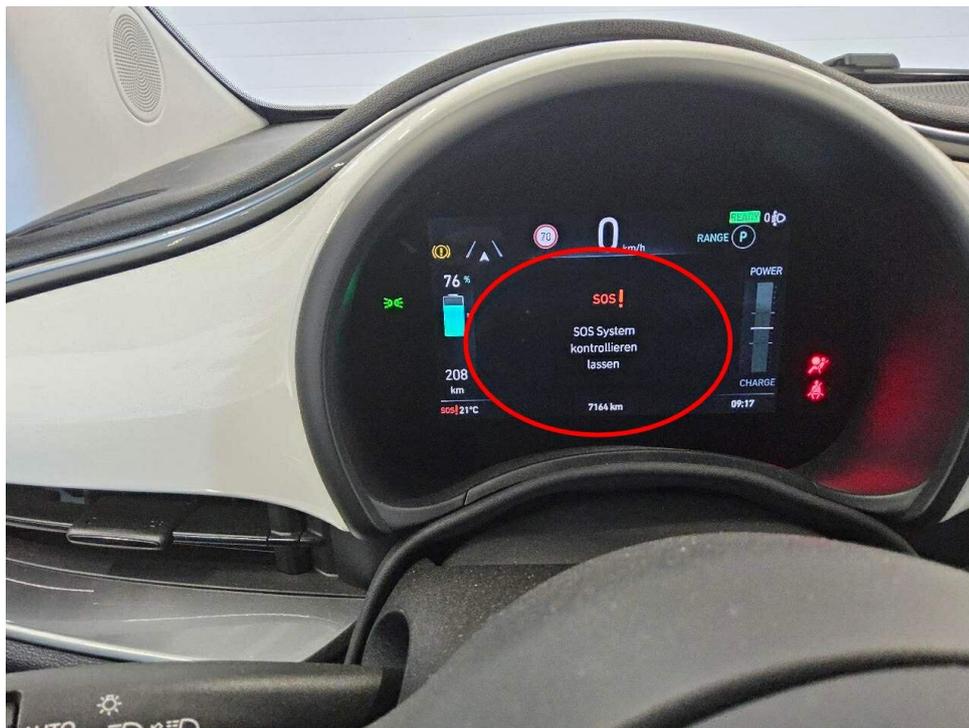
Bild 15 : Fehlermeldung SOS System

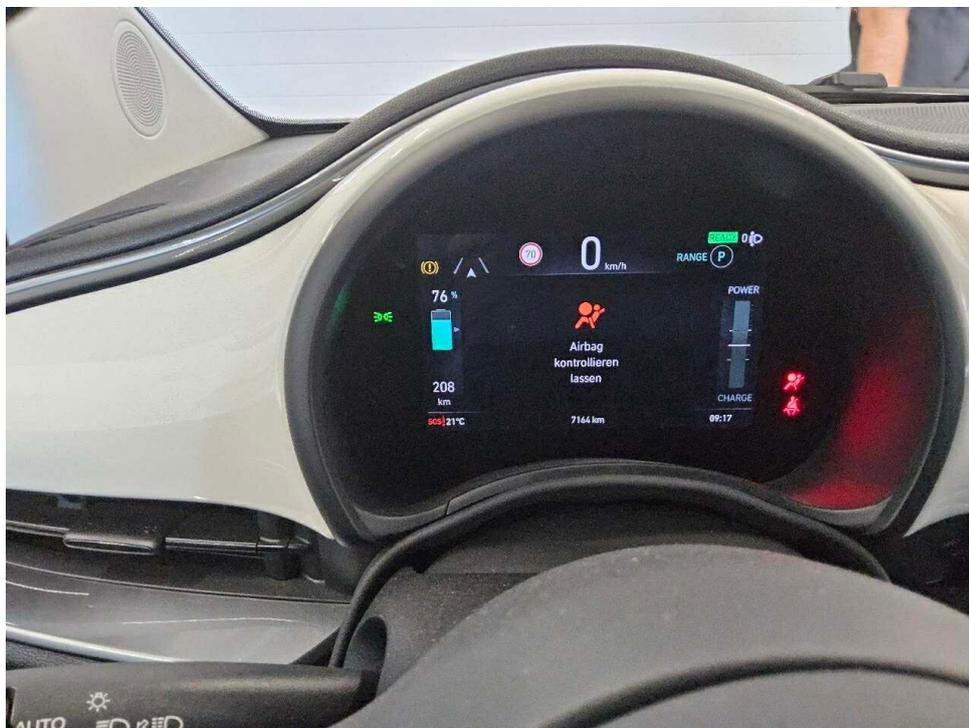
Bild 16 : Fehlermeldung Airbag

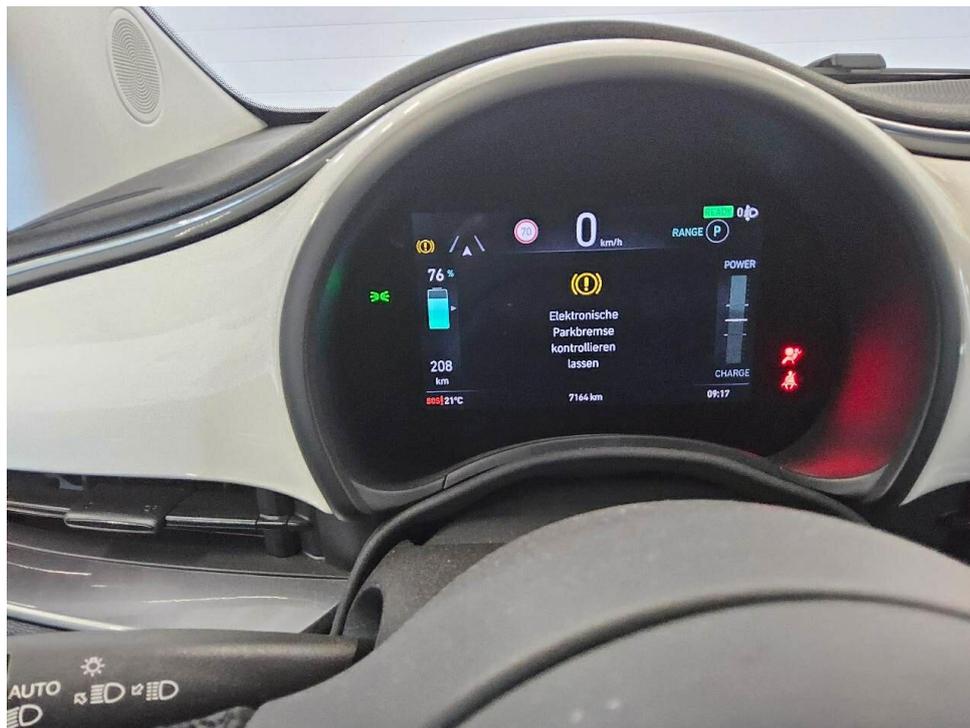
Bild 17 : Fehlermeldung Elektronische Parkbremse

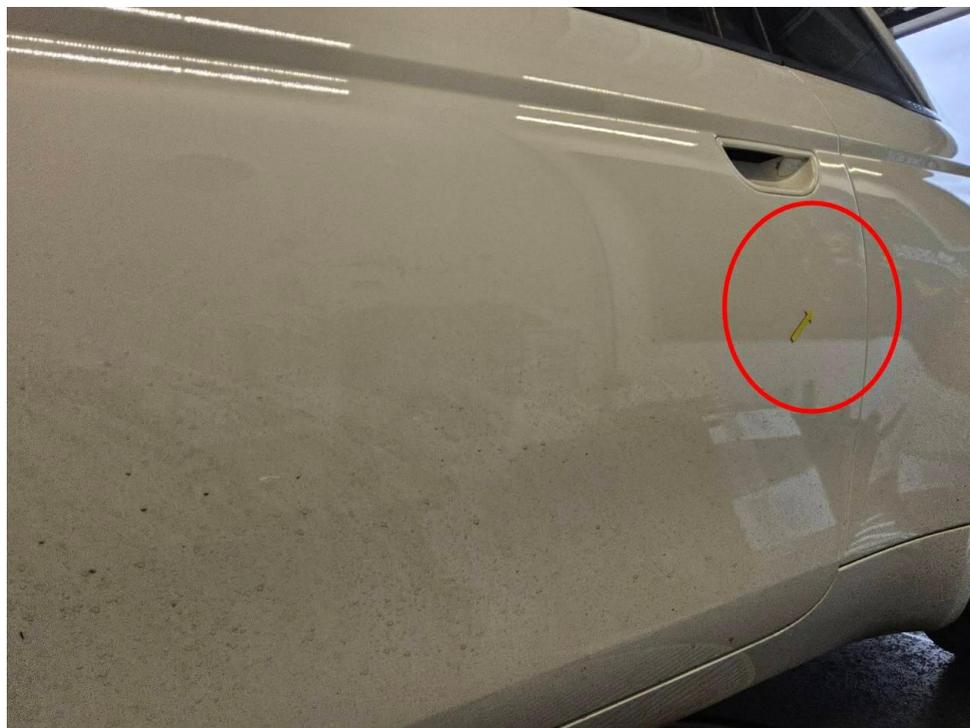
Bild 18 : Tür vorn links eingedellt

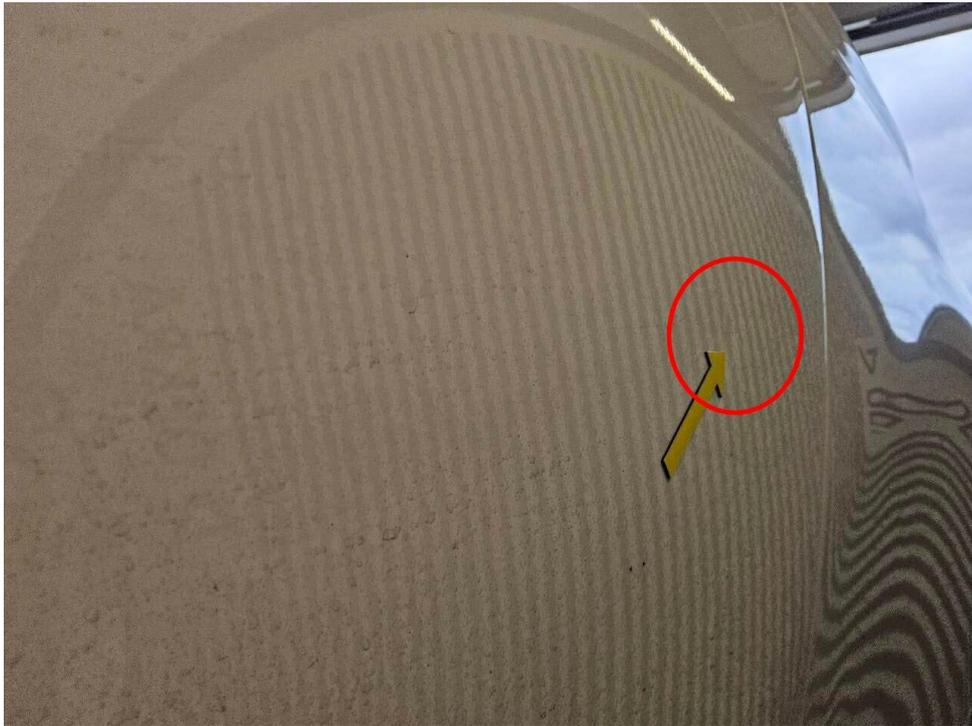
Bild 19 : Tür vorn links eingedellt
