**VSSZZZKLZNR046767**

## Zustandsbericht

Besichtigungsdatum: 13.06.2025  
**Protokollnummer: 40166192**  
Erstellt durch: Martin Helm  
Besichtigt durch: Grünhage

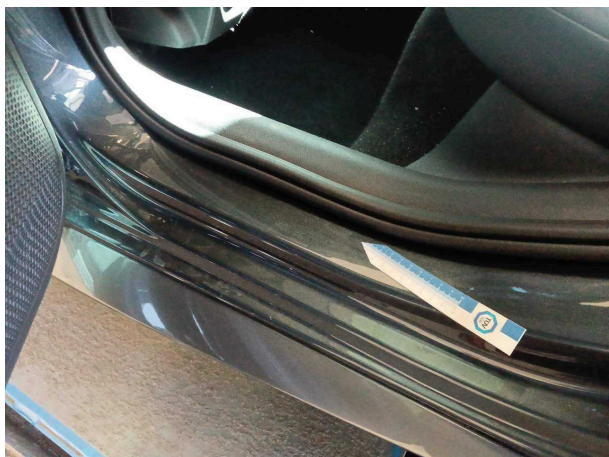
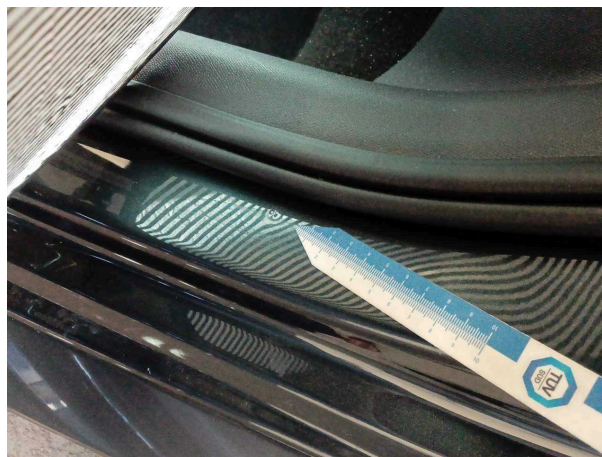
| Nr. | Bauteilgruppe | Beschreibung |
|---|---|---|
| 1 | Seitenwand links | Einstieg - Delle(n) - sanft instandsetzen |

**Beschädigung #1:** Seitenwand links: Einstieg - Delle(n) - sanft instandsetzen

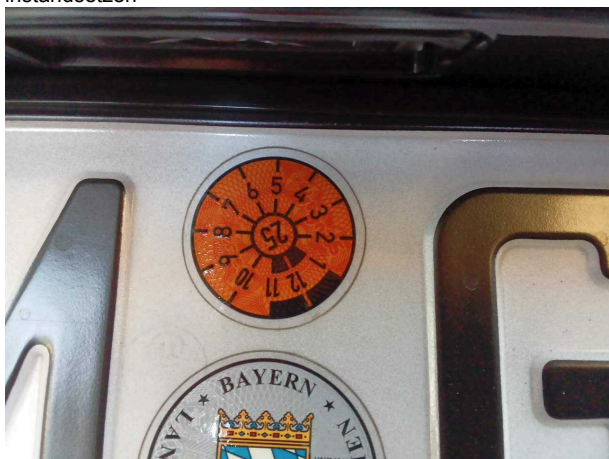
| Nr. | Bauteilgruppe | Beschreibung |
|---|---|---|
| 2 | Sonstiges | Hauptuntersuchung - fällig - durchführen |

**Beschädigung #2:** Sonstiges: Hauptuntersuchung - fällig - durchführen

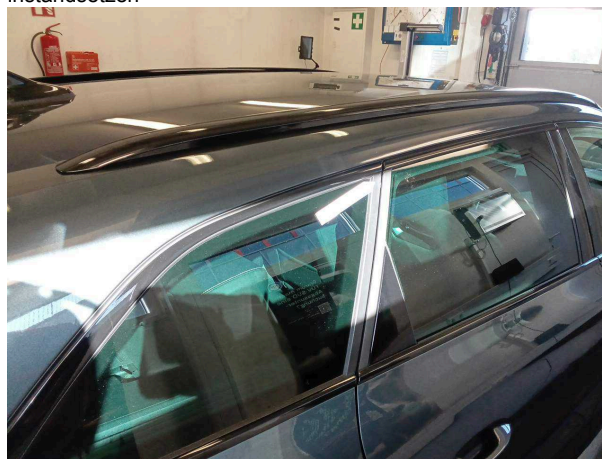
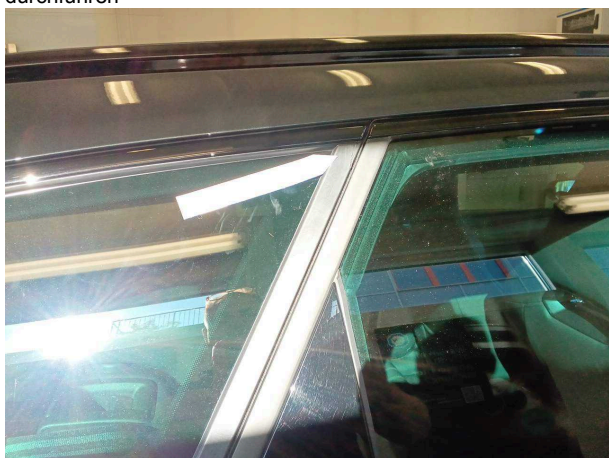
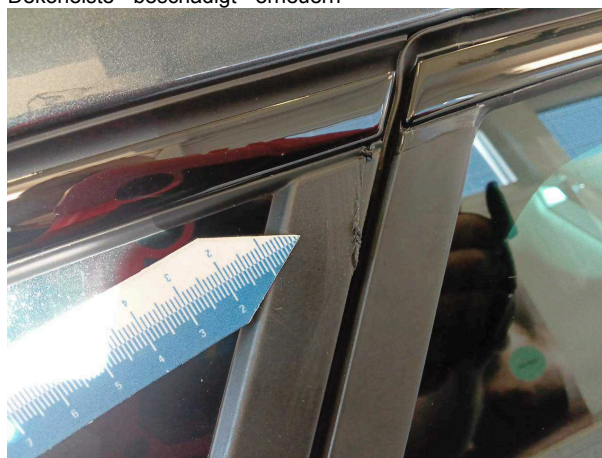
| Nr. | Bauteilgruppe | Beschreibung |
|---|---|---|
| 3 | Verkleidungen/Abdeckungen | Zierleiste / Dekorleiste - beschädigt - erneuern |

**Beschädigung #3:** Verkleidungen/Abdeckungen: Zierleiste / Dekorleiste - beschädigt - erneuern

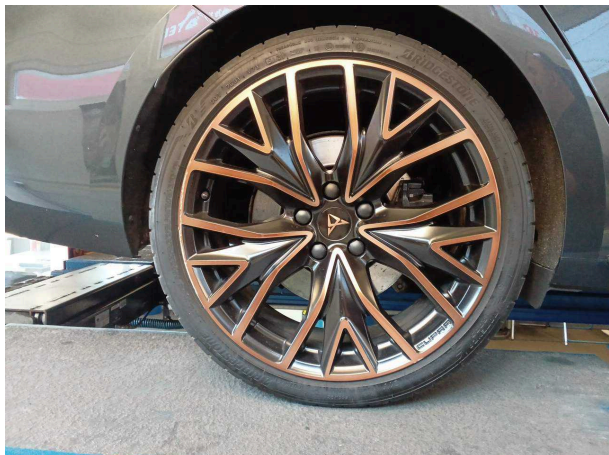
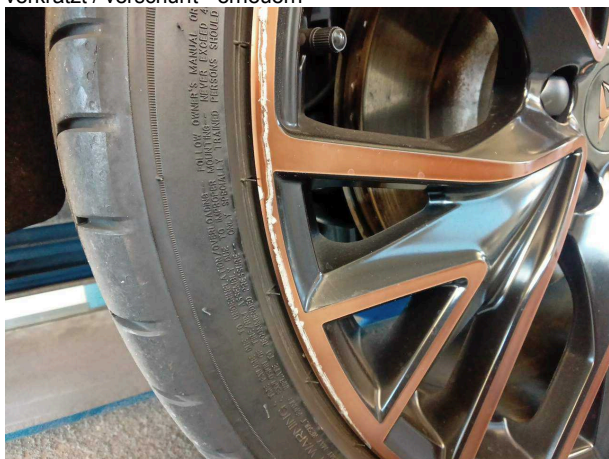
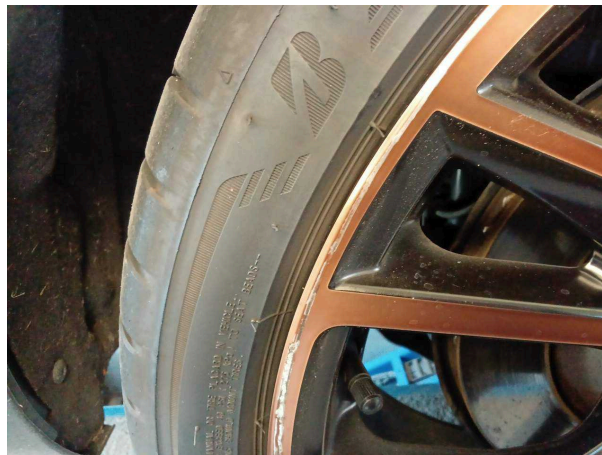
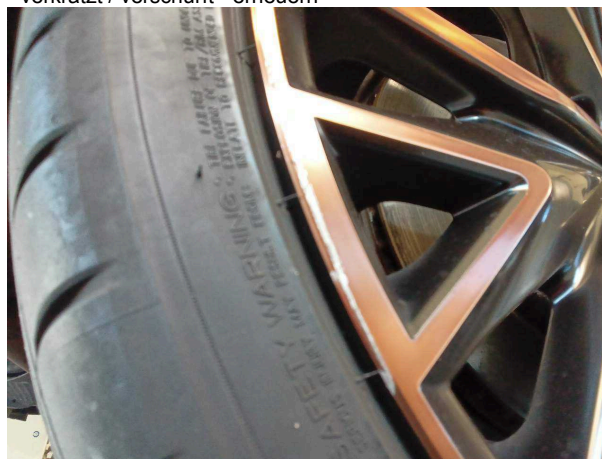
| Nr. | Bauteilgruppe | Beschreibung |
|---|---|---|
| 4 | Rad/Reifen | Leichtmetallfelge hinten rechts - verkratzt / verschürft - erneuern |

**Beschädigung #4:** Rad/Reifen: Leichtmetallfelge hinten rechts - verkratzt / verschürft - erneuern

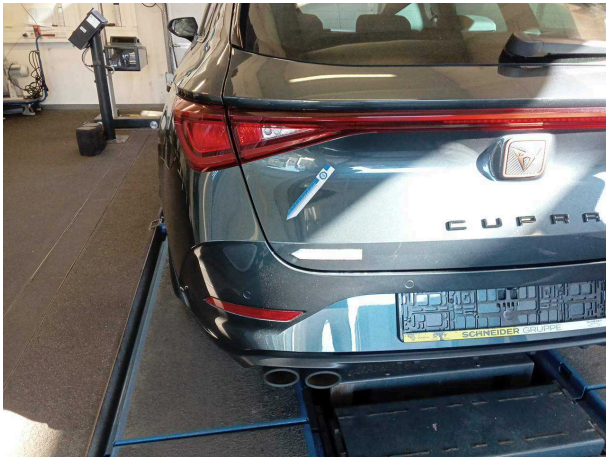
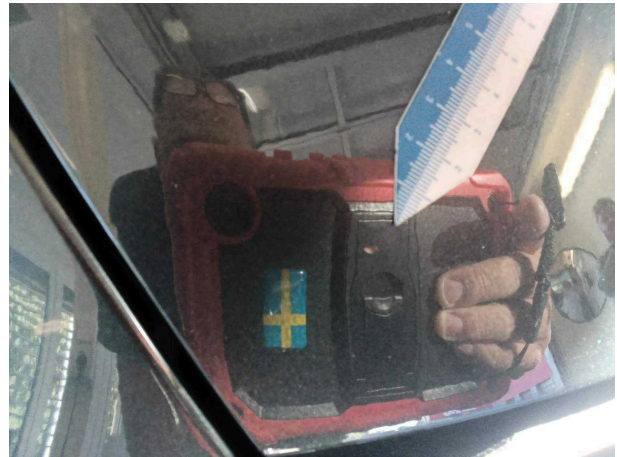
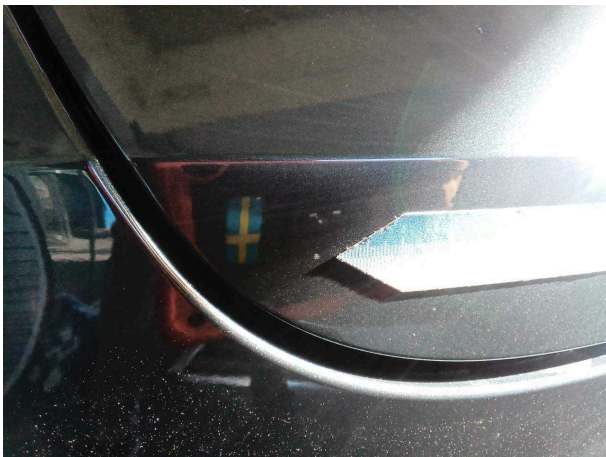
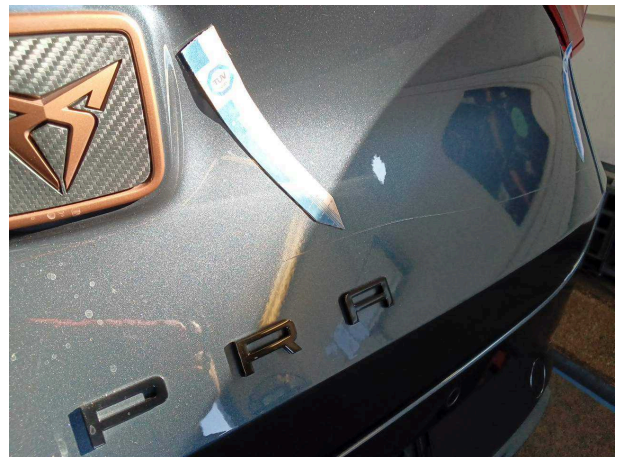
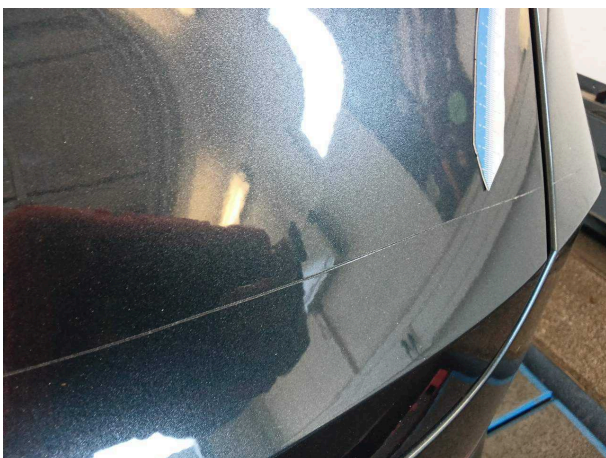
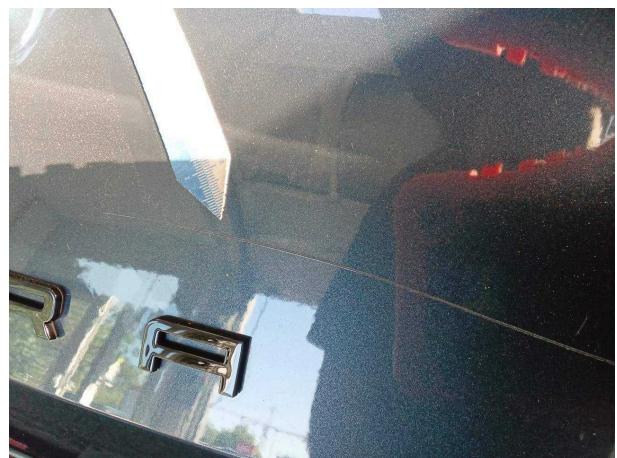
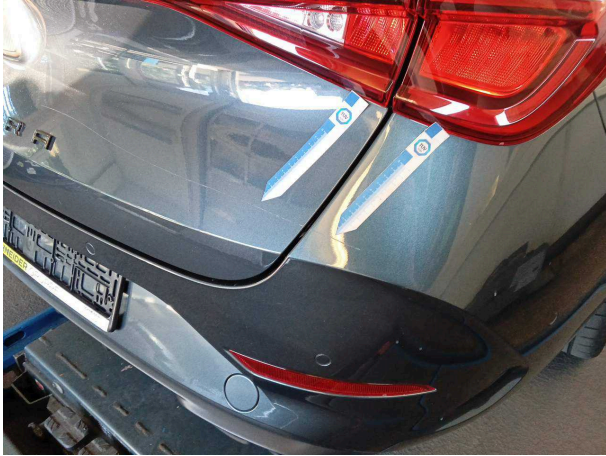
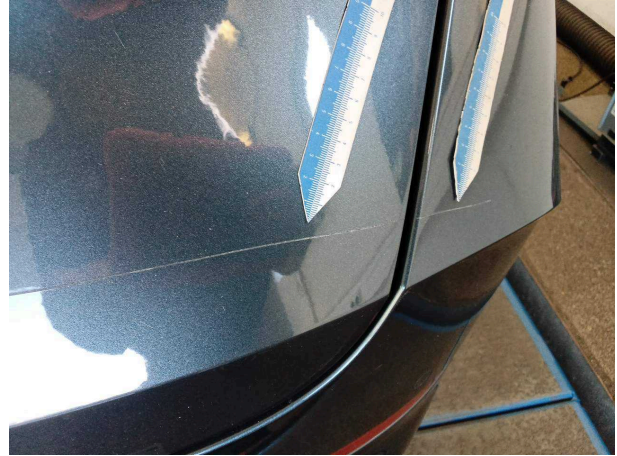
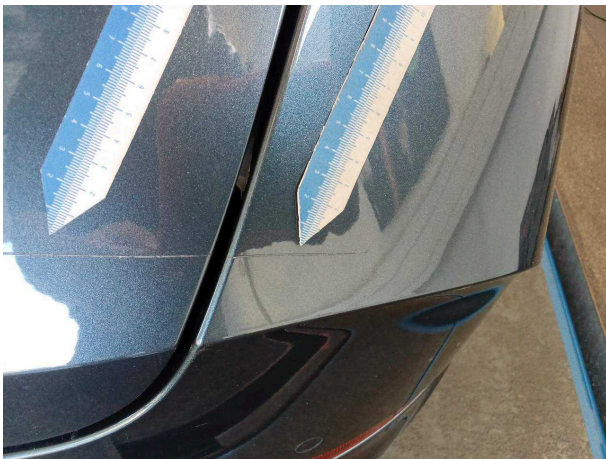
| Nr. | Schadenort |
|---|---|
| 1 | Heck |

Unfall 1: Heck
