vom 22.05.2025

DEKRA-Nr: 0312 / 045613 / 2025 / B081612000612

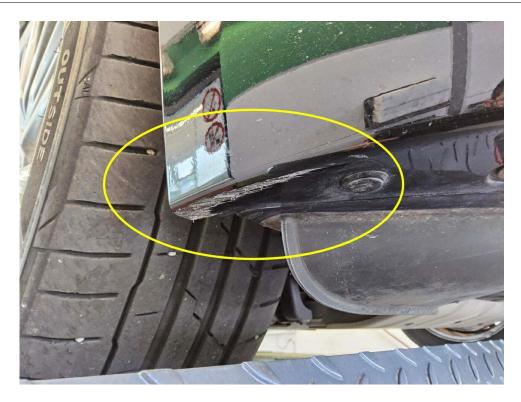
Bild 17: Stoßfänger vorne Lackierung, verschrammt, smart repair

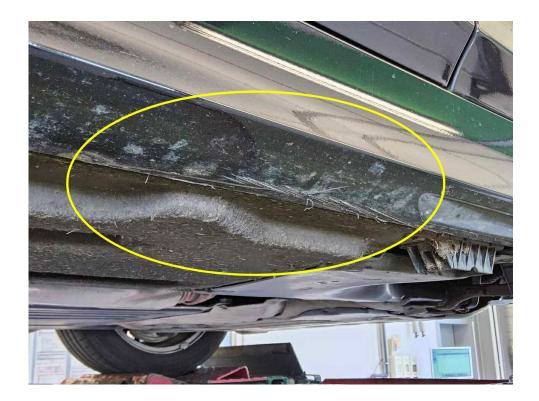
Bild 18: Seitenschweller rechts Lackierung, verschrammt, lackieren mit Lackaufbau

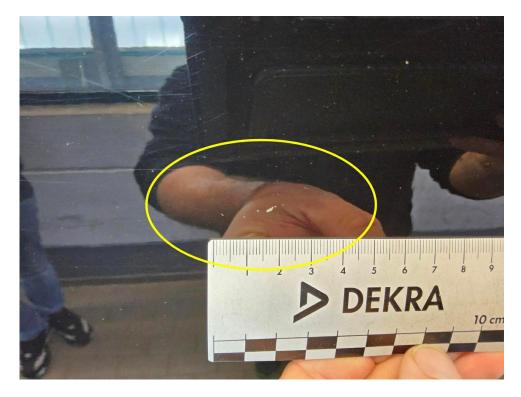
Bild 19: Tür vorne rechts Lackierung, zerkratzt, lackieren mit Lackaufbau

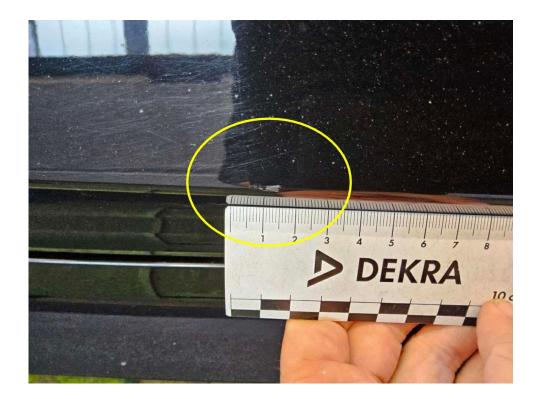
Bild 20: Tür vorne rechts Lackierung, zerkratzt, lackieren mit Lackaufbau

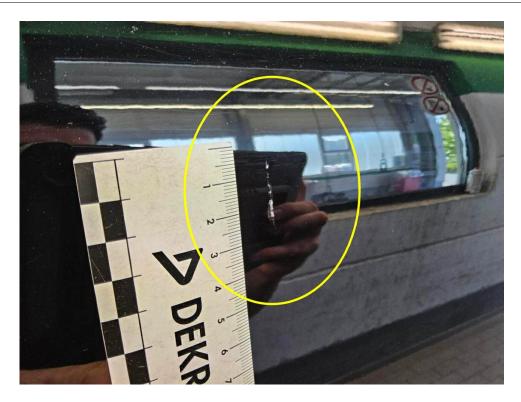
Bild 21: Tür hinten rechts Lackierung, verschrammt, lackieren mit Lackaufbau

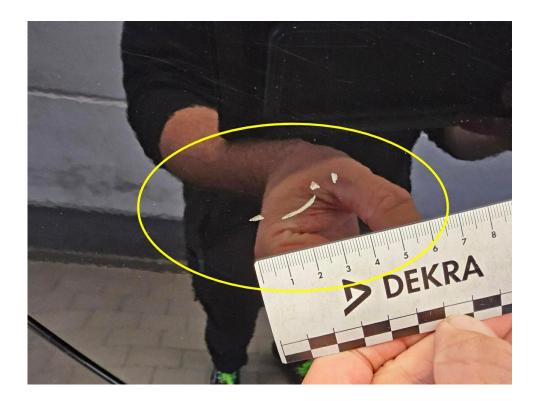
Bild 22: Tür hinten rechts Lackierung, verschrammt, lackieren mit Lackaufbau

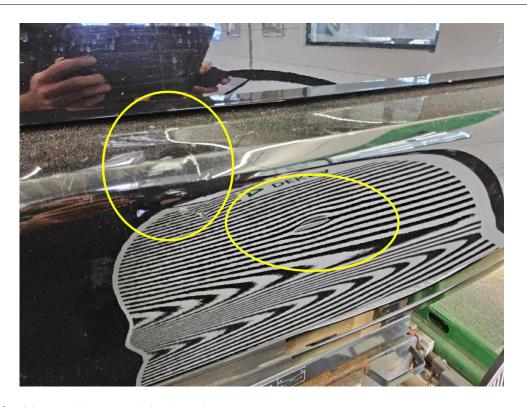
Bild 23: Stoßfänger hinten mehfach verformt

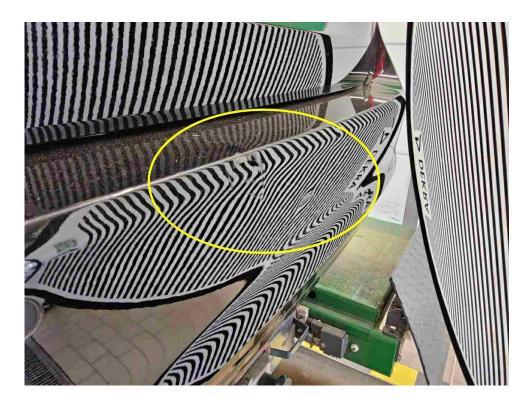
Bild 24: Stoßfänger hinten mehfach verformt

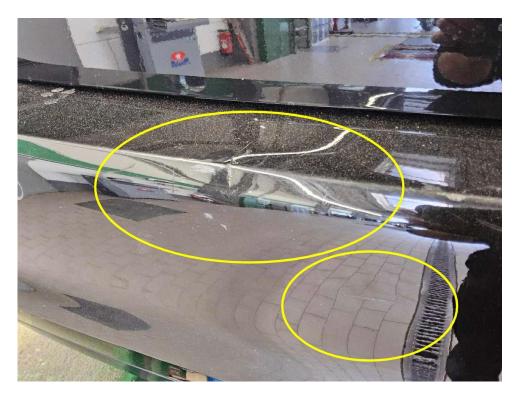
Bild 25: Stoßfänger hinten mehfach verformt

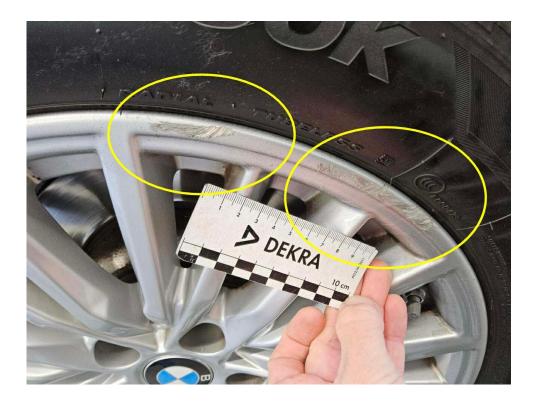
Bild 26: Felge hinten links Lackierung, verschrammt, smart repair

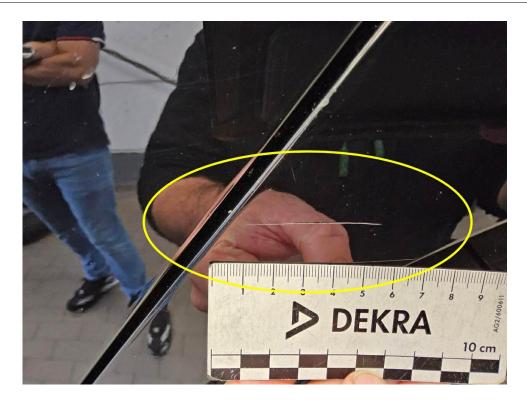
Bild 27: Seitenteil hinten links Lackierung, verschrammt, smart repair

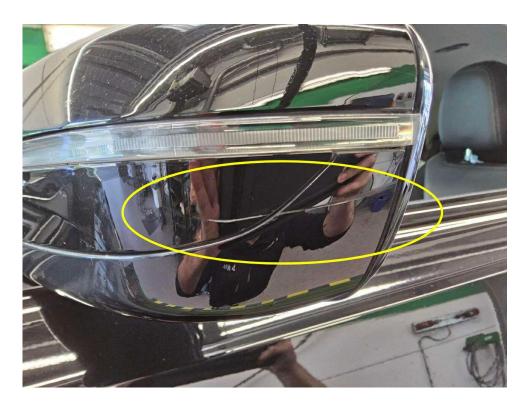
Bild 28 : Außenspiegel links Lackierung, verschrammt, lackieren mit Lackaufbau

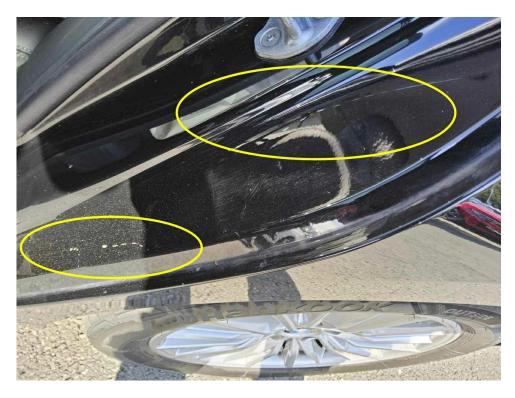
Bild 29: Tür hinten links Einstieg Lackierung, zerkratzt, lackieren mit Lackaufbau

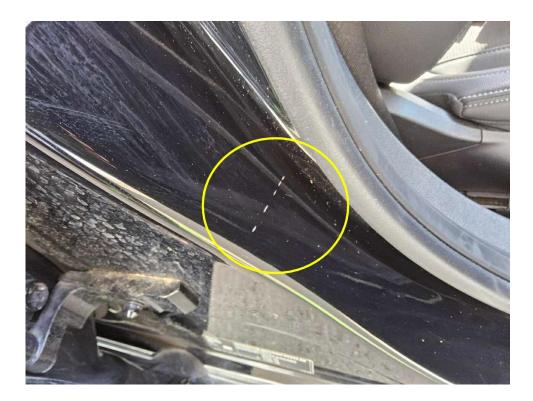
Bild 30 : Tür vorne rechts Einstieg Lackierung, zerkratzt, lackieren mit Lackaufbau

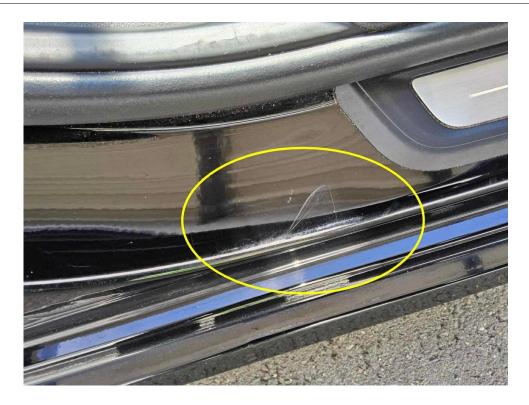
Bild 31: Tür vorne rechts Einstieg Lackierung, zerkratzt, lackieren mit Lackaufbau

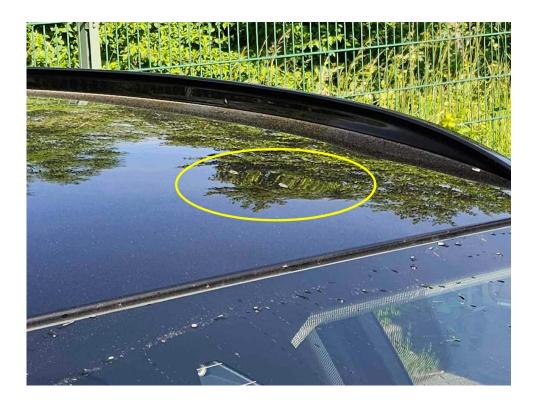
Bild 32: Dach, eingedellt, drücken

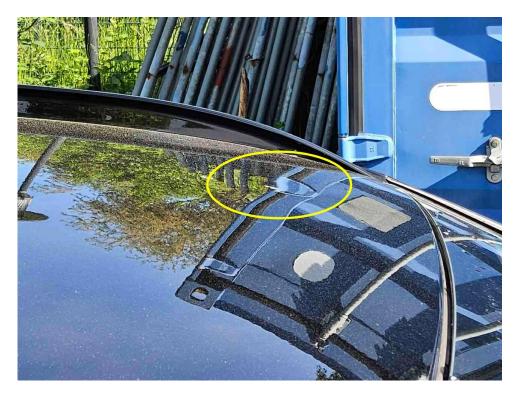
Bild 33: Dach, eingedellt, drücken

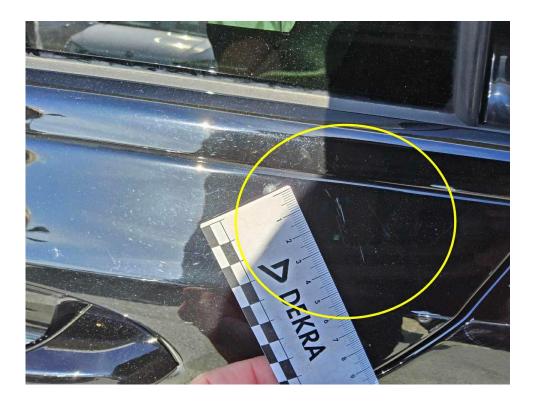
Bild 34: Tür hinten links Lackierung, zerkratzt, lackieren mit Lackaufbau

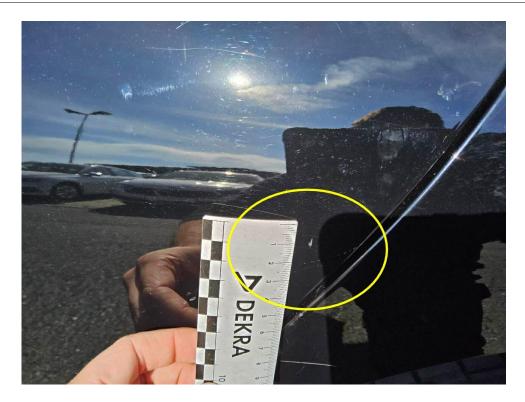
Bild 35 : Tür hinten links Lackierung, zerkratzt, lackieren mit Lackaufbau

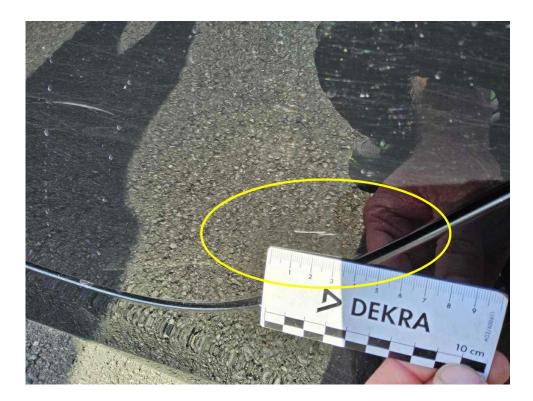
Bild 36: Tür hinten links Lackierung, zerkratzt, lackieren mit Lackaufbau

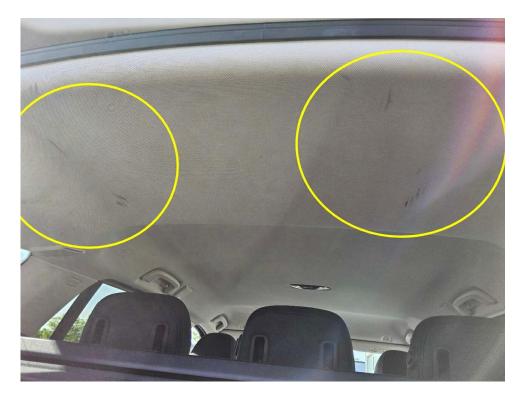
Bild 37: Innenraum, verschmutzt, reinigen

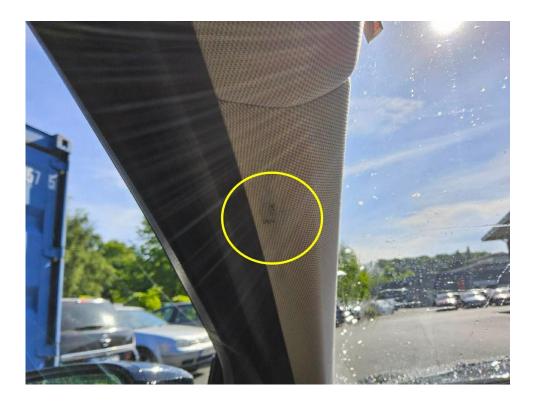
Bild 38 : Innenraum, verschmutzt, reinigen

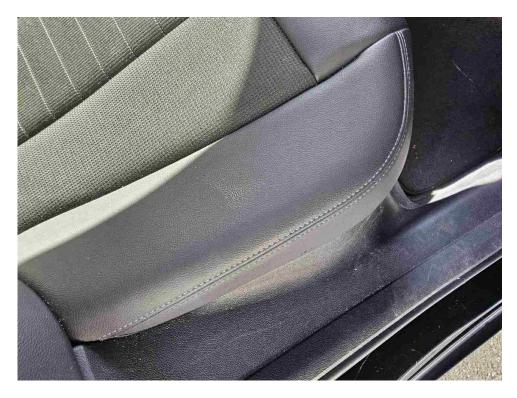
Bild 39: Innenraum, verschmutzt, reinigen

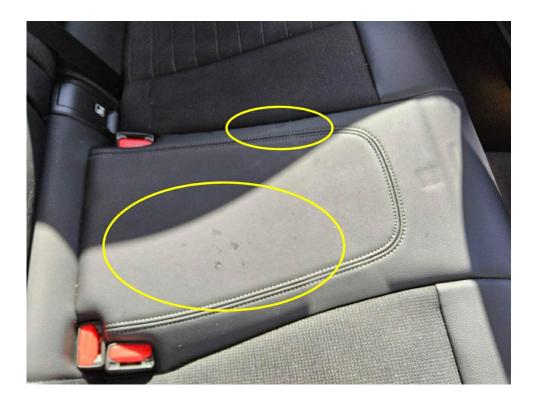
Bild 40: Innenraum, verschmutzt, reinigen

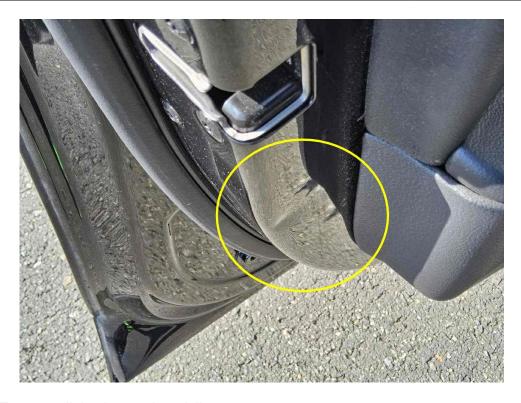
Bild 41: Tür vorne links, innen eingedellt

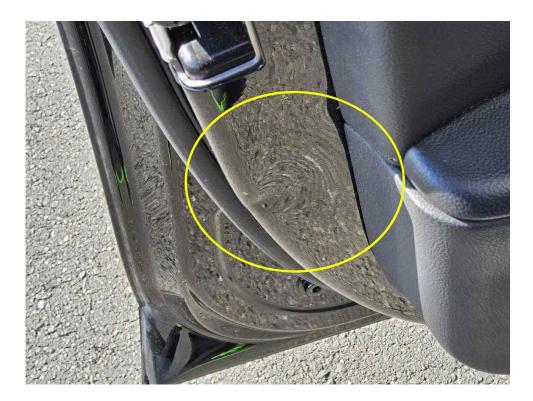
Bild 42: Tür vorne links, innen eingedellt

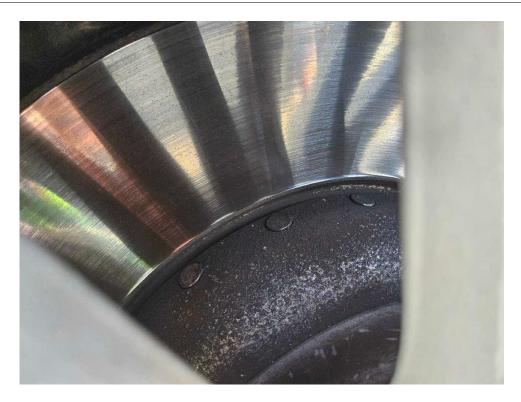
Bild 43: Bremsscheiben der Hinterachse demnächst verschlissen, Gebrauchsspur

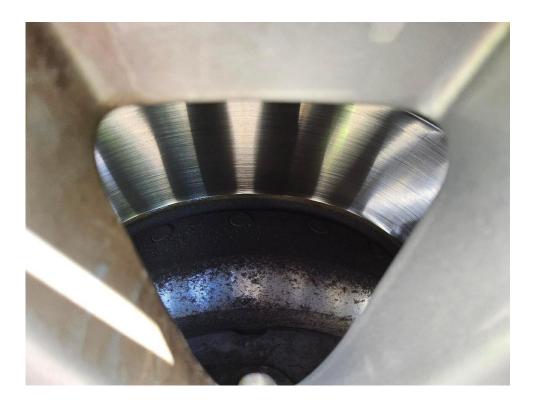
Bild 44: Bremsscheiben der Vorderachse demnächst verschlissen, Gebrauchsspur

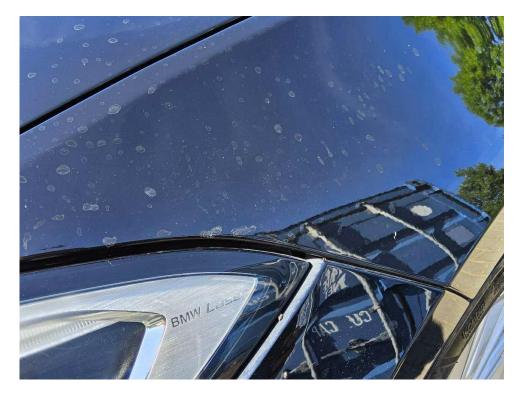
Bild 45: Kotflügel vorne links, Steinschlag, Gebrauchsspur

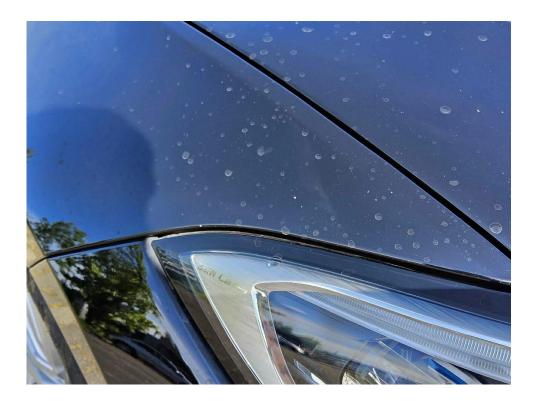
Bild 46: Kotflügel vorne rechts, Steinschlag, Gebrauchsspur

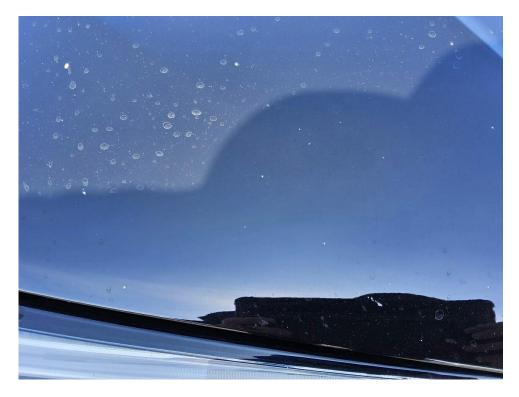
Bild 47: Motorhaube Lackierung, Steinschlag, Gebrauchsspur

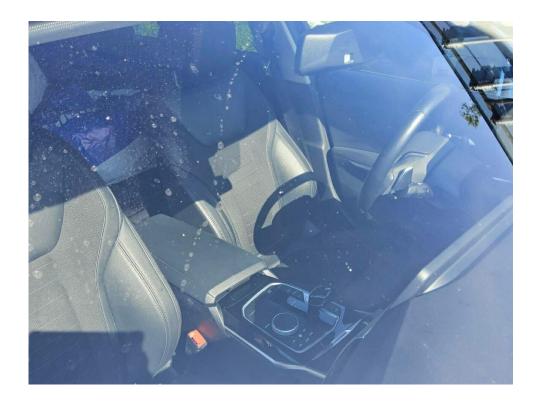
Bild 48: Windschutzscheibe, Steinschlag, Gebrauchsspur

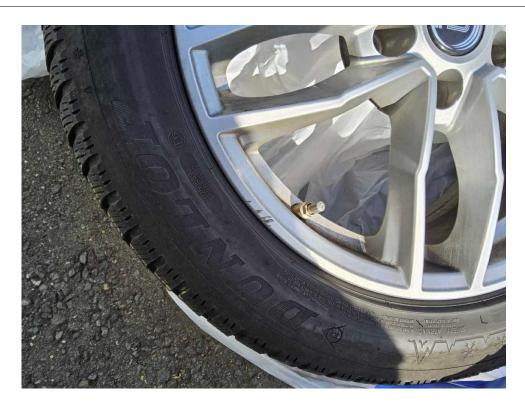
Bild 49: 1. Winterfelge verschrammt, Gebrauchsspur

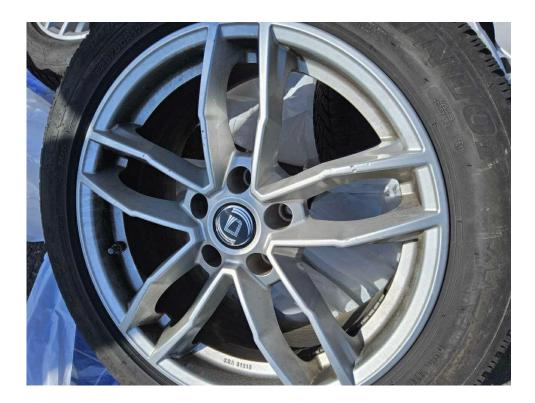
Bild 50: 2. Winterfelge verschrammt, Gebrauchsspur
