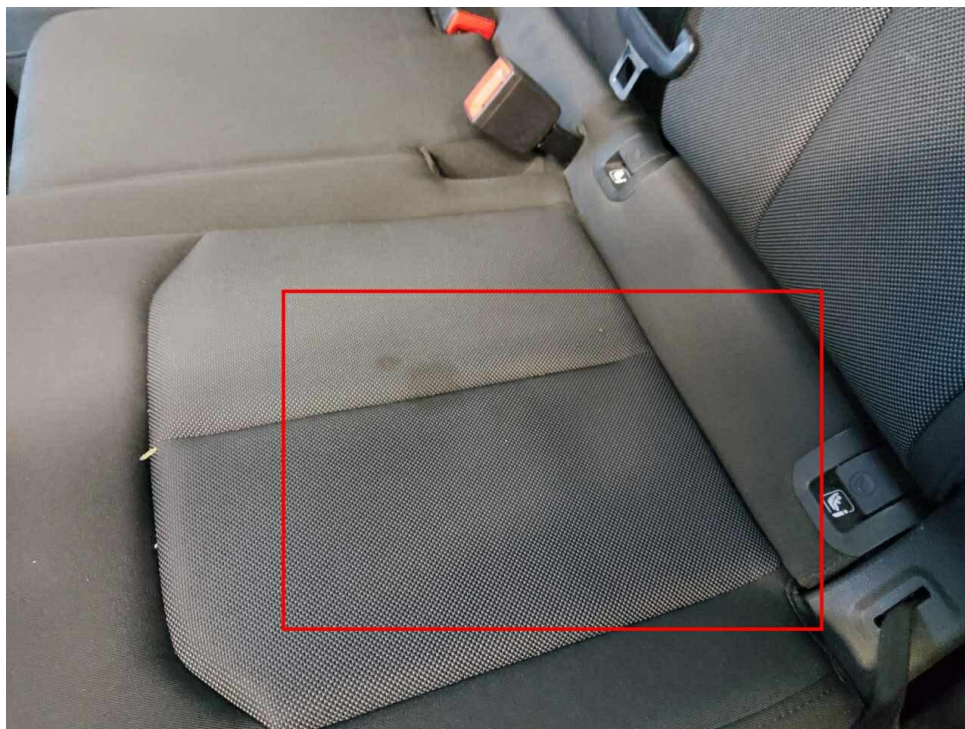
Bild 15 : Sitz 1.Reihe links Sitzbezug, fleckig, reinigen

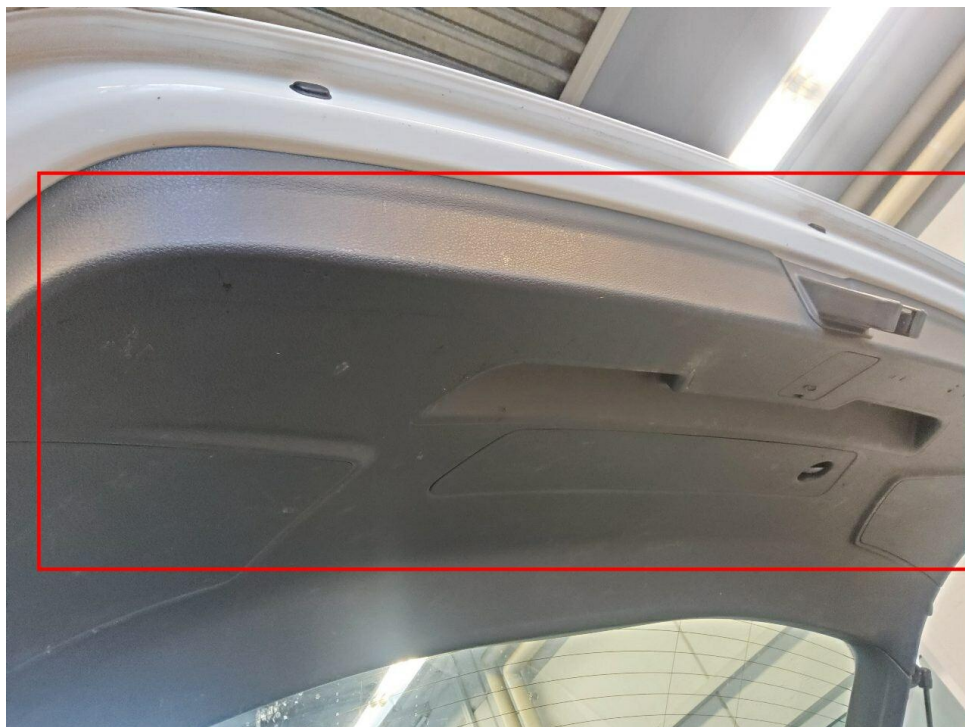
Bild 16 : Heckklappenverkleidung verschrammt

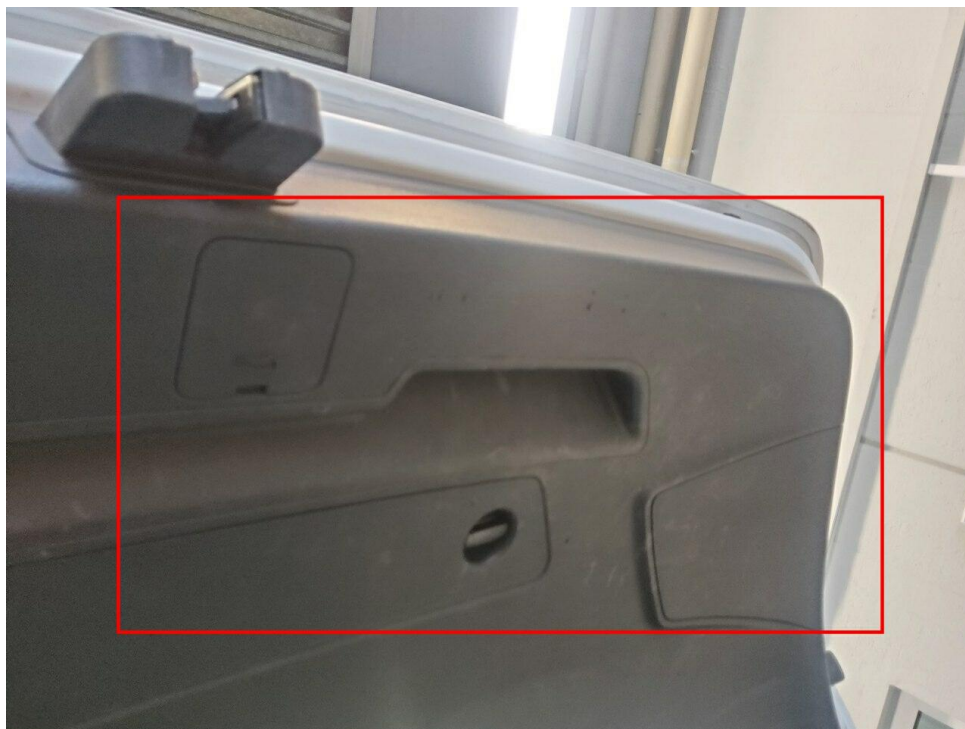
Bild 17 : Heckklappenverkleidung verschrammt

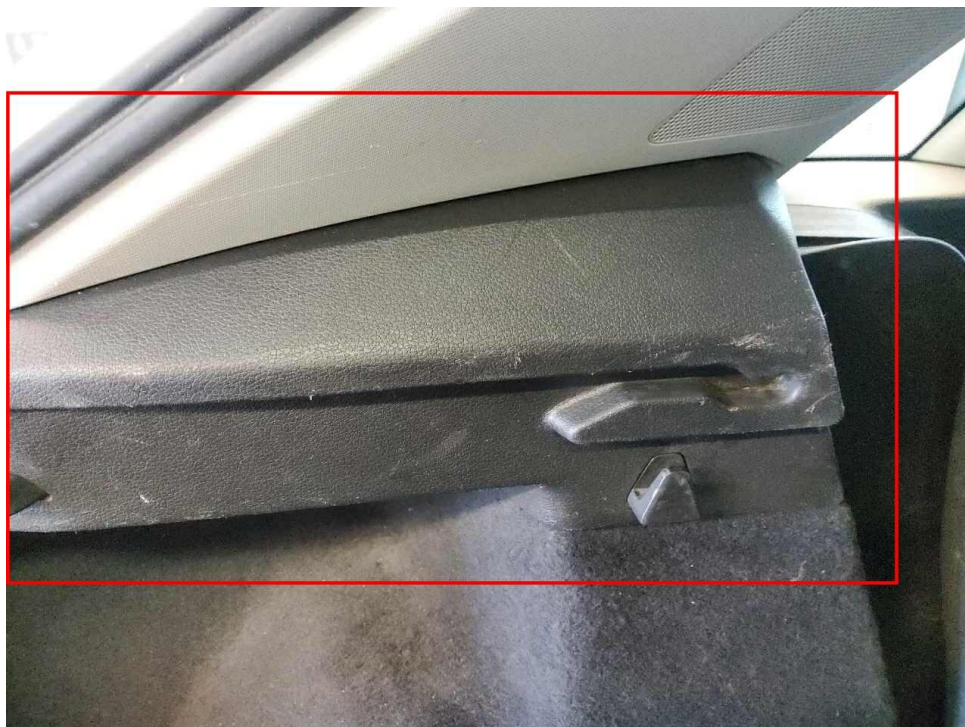
Bild 18 : Kofferraumverkleidungen, links und rechts, oben und unten, verschrammt

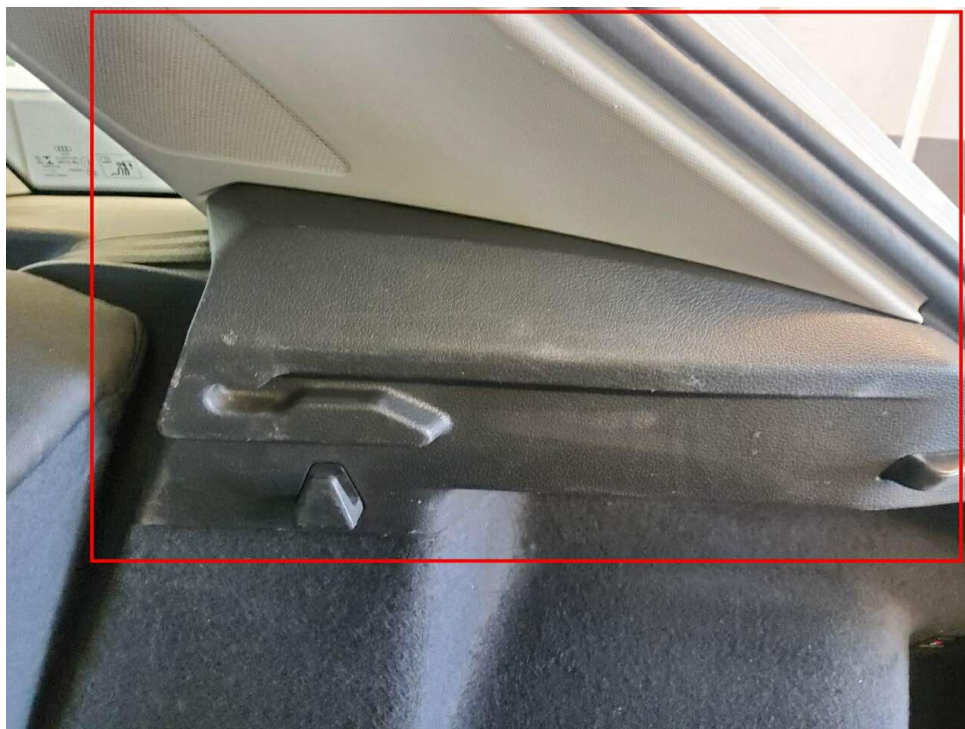
Bild 19 : Kofferraumverkleidungen, links und rechts, oben und unten, verschrammt

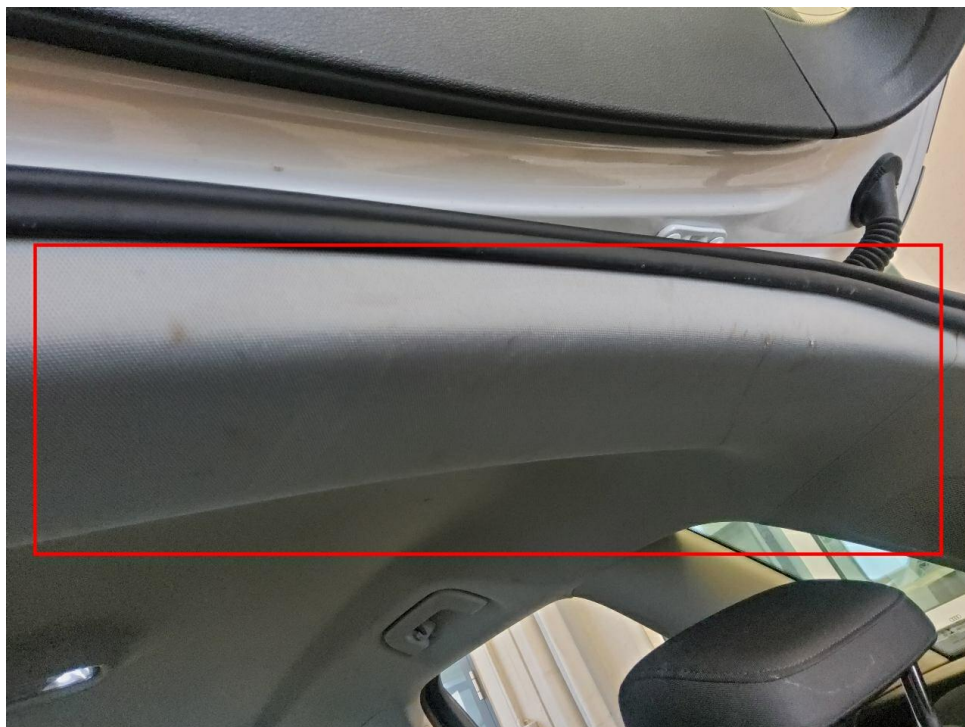
Bild 20 : Dachverkleidung, verschürft, fleckig, eingeschnitten

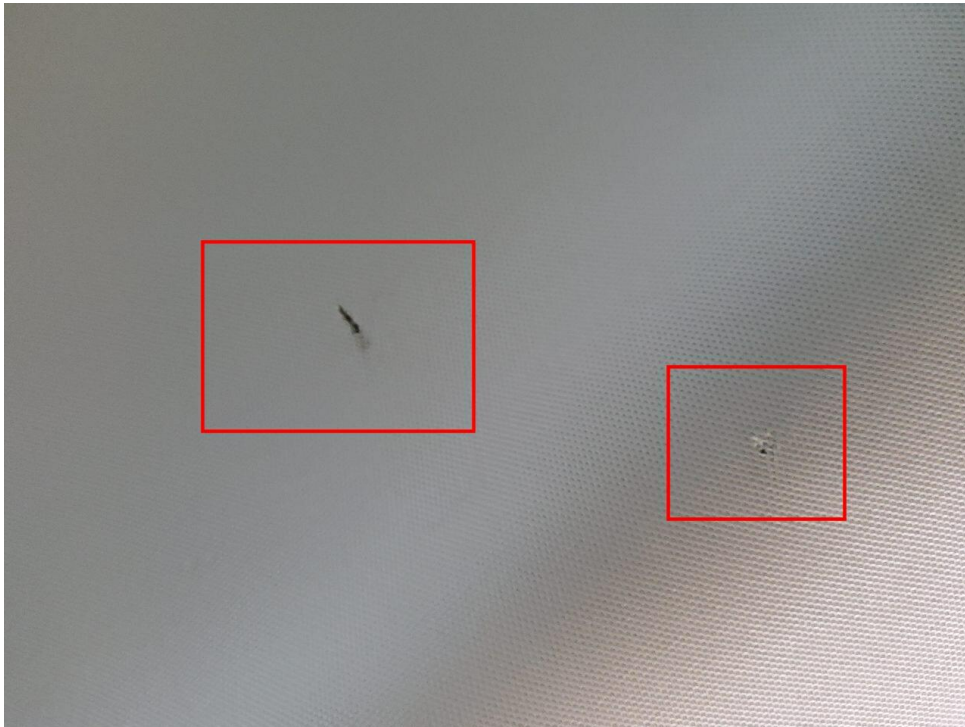
Bild 21 : Dachverkleidung, verschürft, fleckig, eingeschnitten

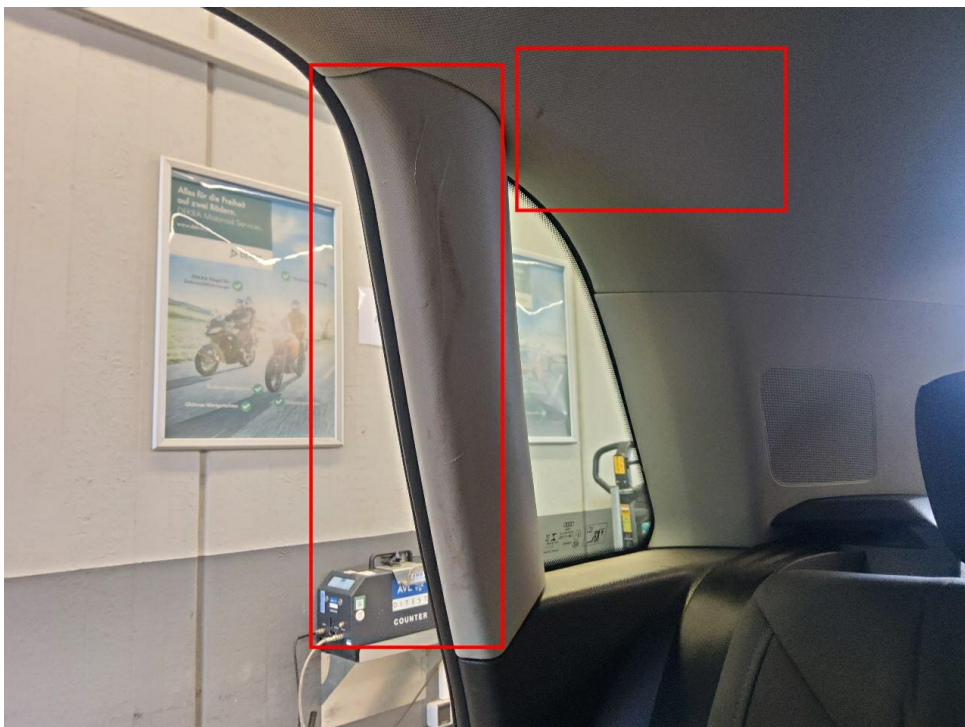
Bild 22 : Verkleidung C-Säule rechts verschrammt  
Dachverkleidung, verschürft, fleckig, eingeschnitten

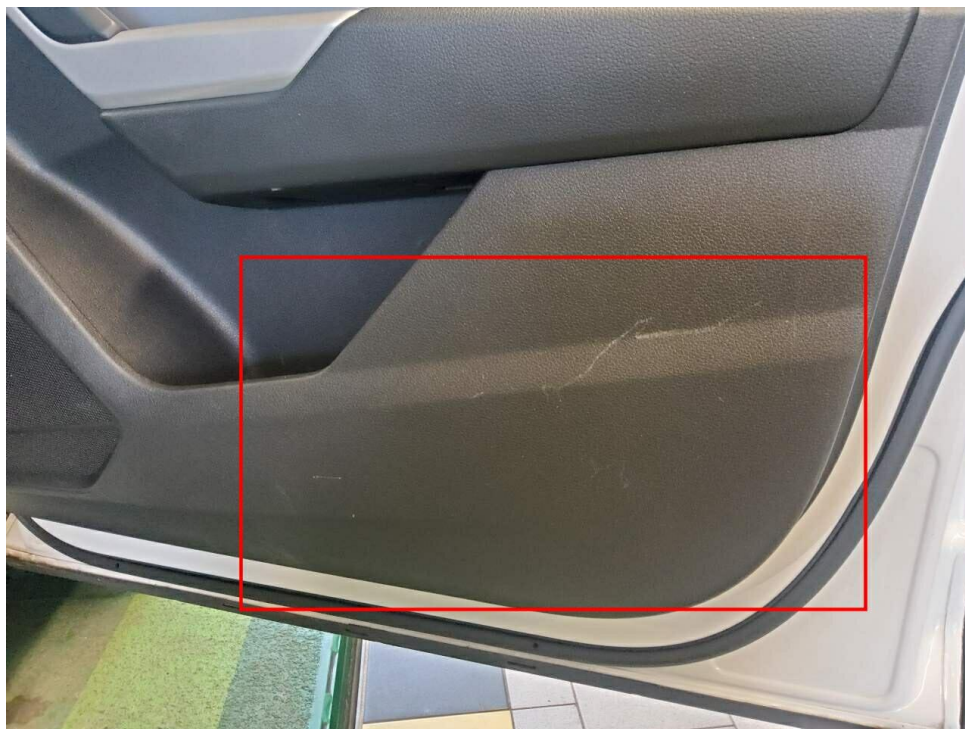
Bild 23 : Türverkleidung vorn rechts zerkratzt

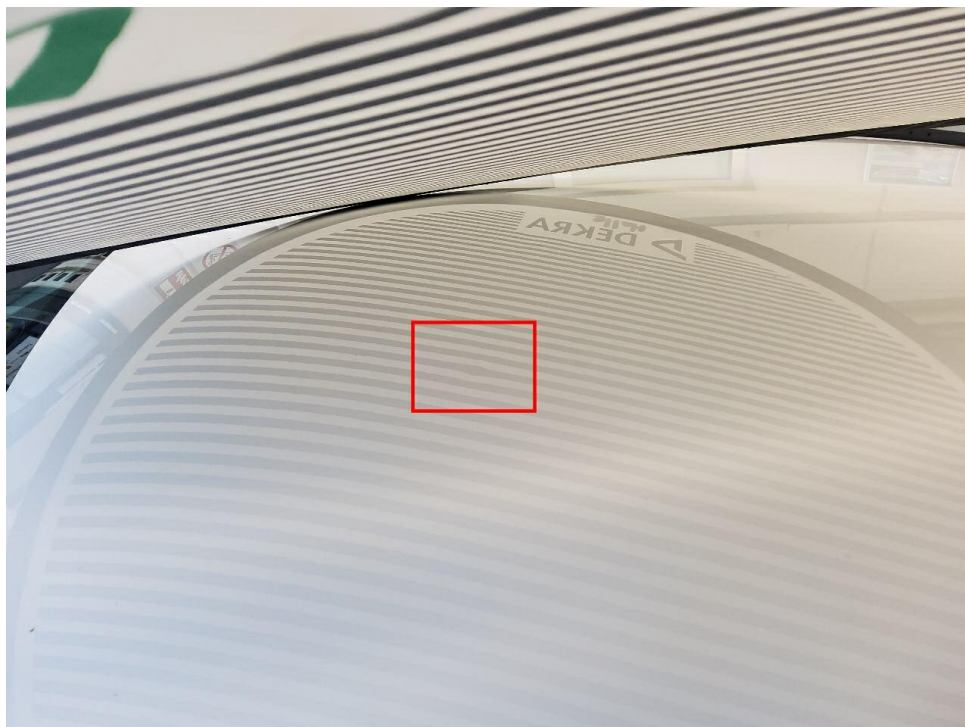
Bild 24 : Dach, mehrfach eingedellt, drücken

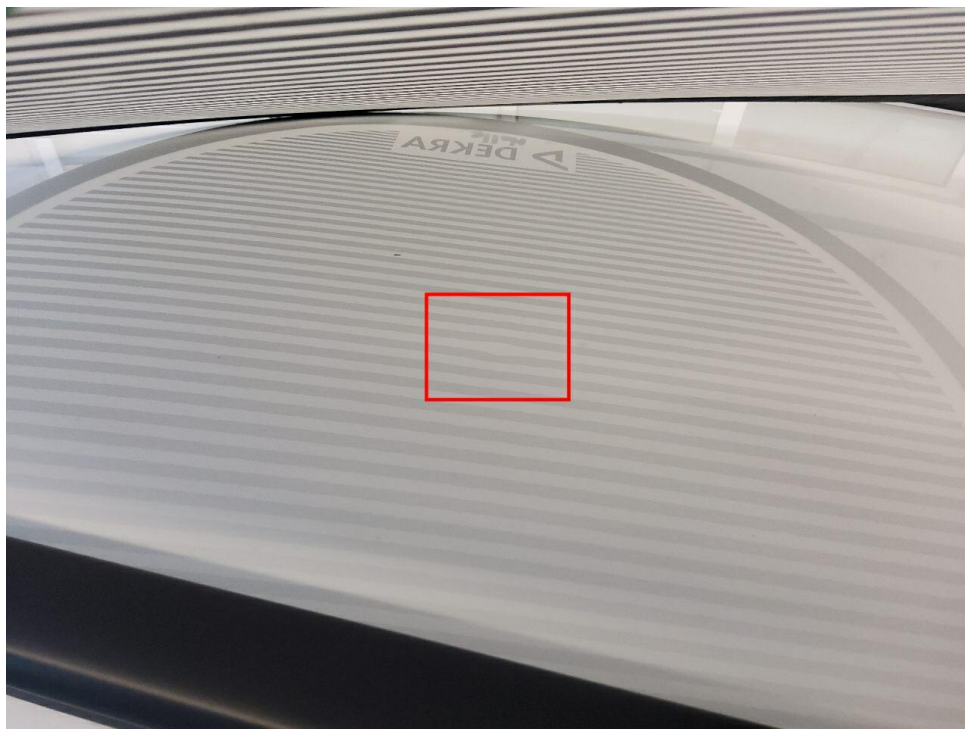
Bild 25 : Dach, mehrfach eingedellt, drücken

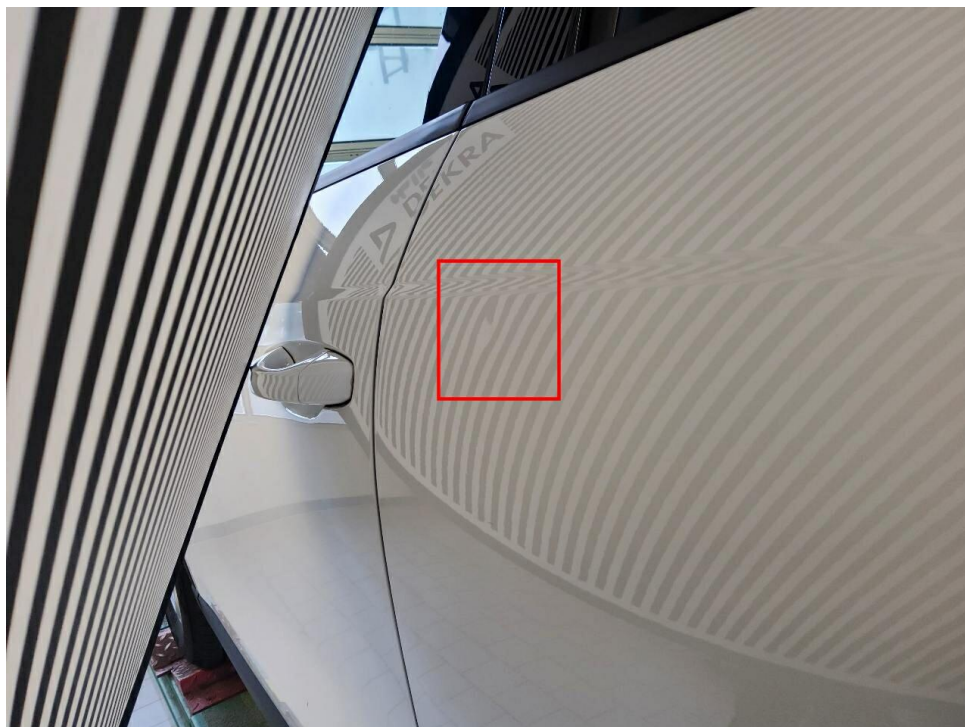
Bild 26 : Tür hinten links, eingedellt, drücken

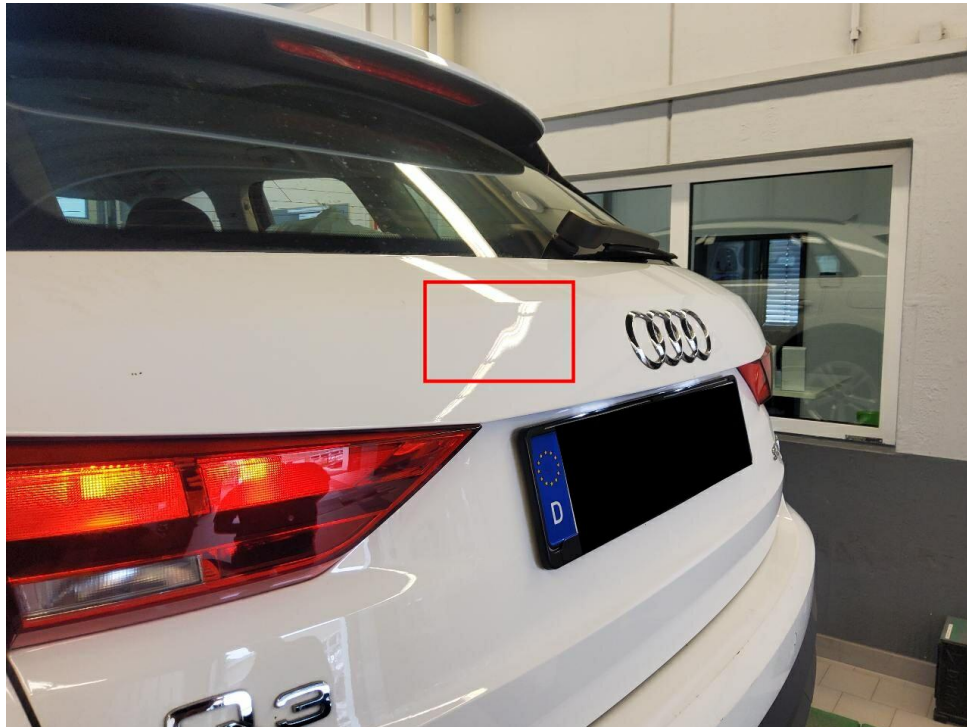
Bild 27 : Heckklappe, mehrfach eingedellt, instandsetzen und lackieren mit Lackaufbau

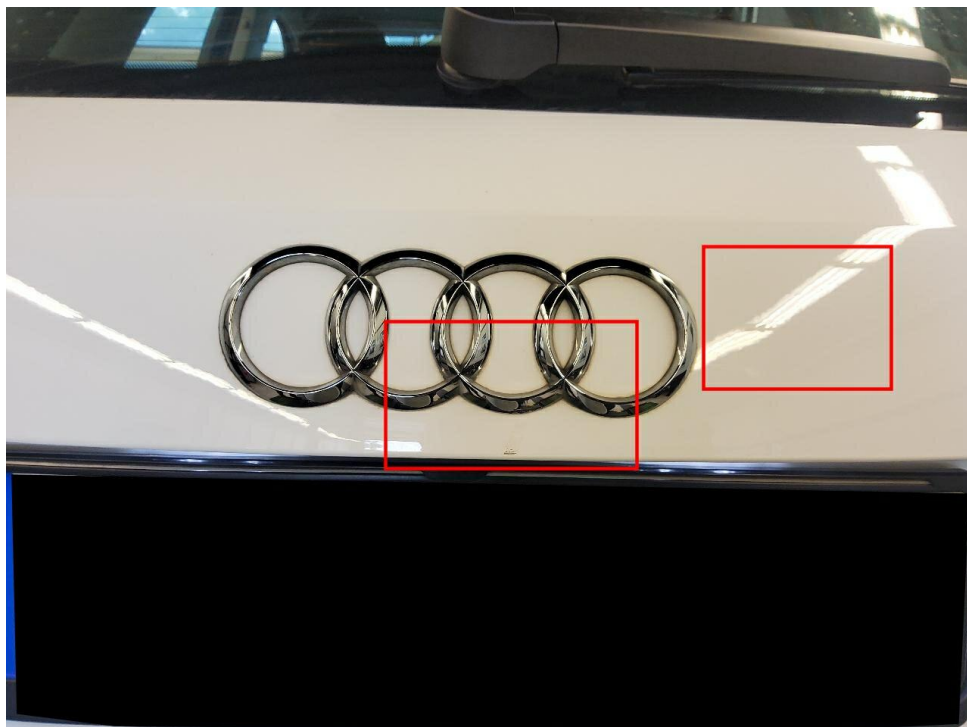
Bild 28 : Heckklappe, mehrfach eingedellt, instandsetzen und lackieren mit Lackaufbau

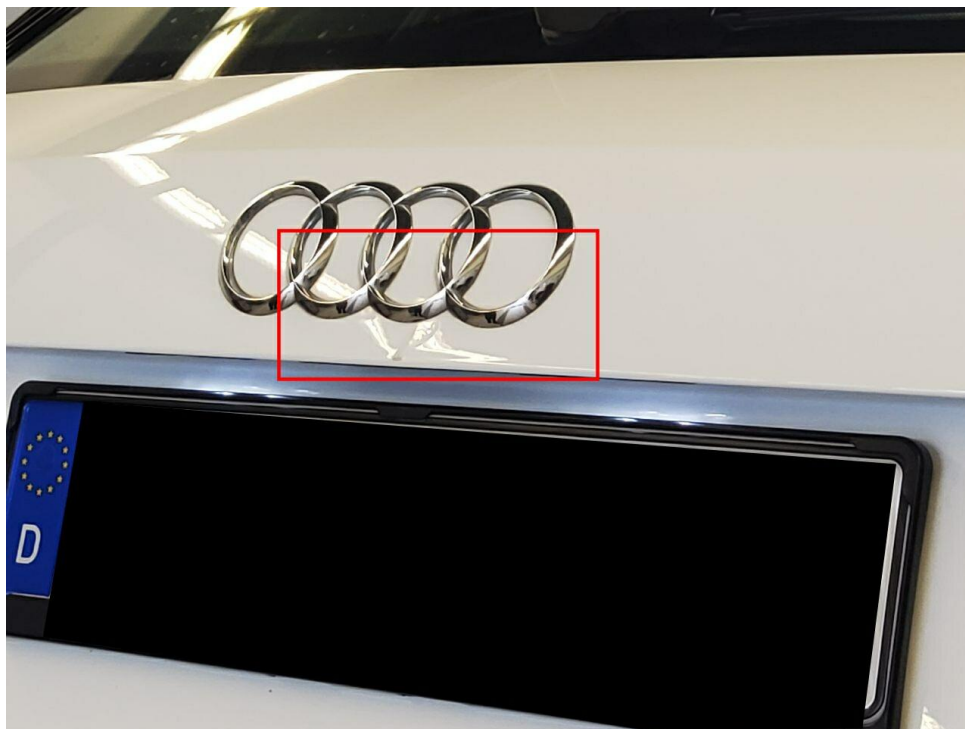
Bild 29 : Heckklappe, mehrfach eingedellt, instandsetzen und lackieren mit Lackaufbau

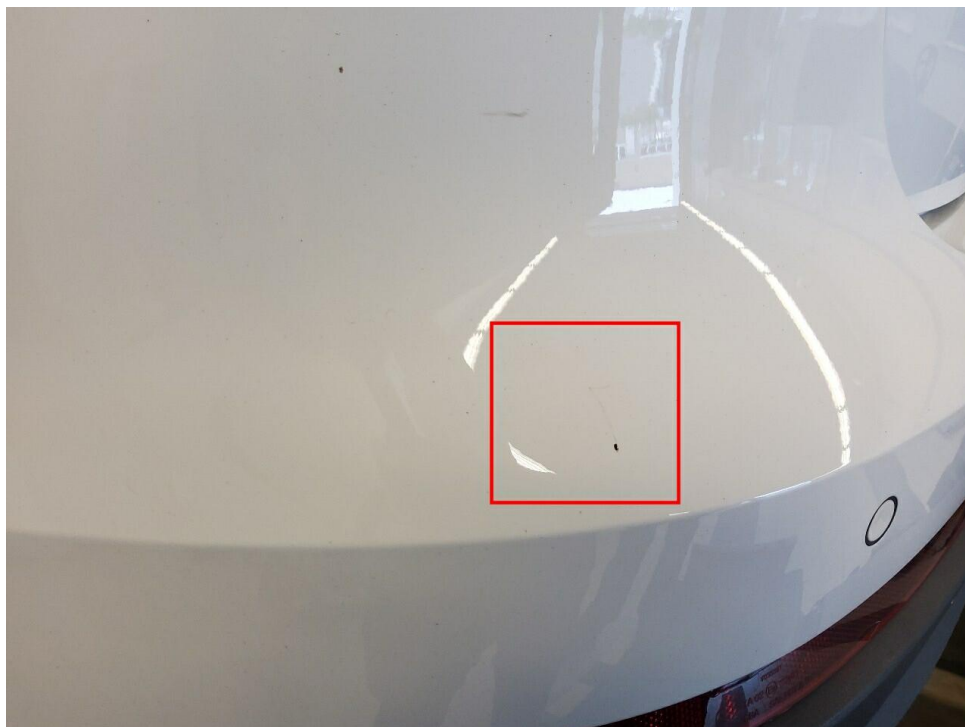
Bild 30 : Stoßfänger hinten Lackierung, zerkratzt, lackieren mit Lackaufbau

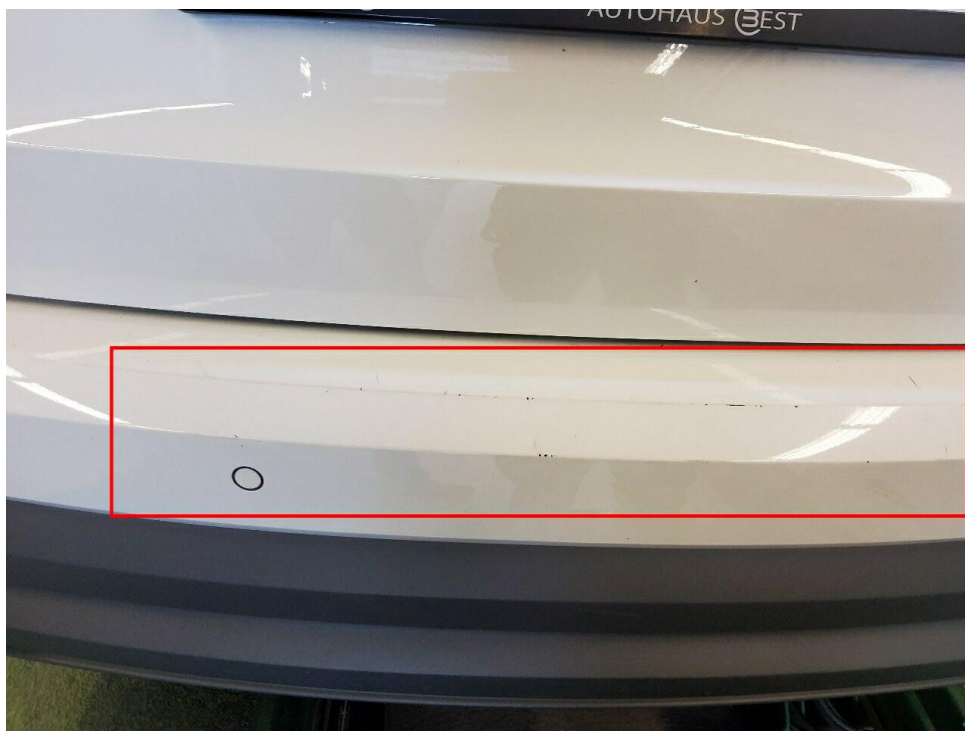
Bild 31 : Stoßfänger hinten Lackierung, zerkratzt, lackieren mit Lackaufbau

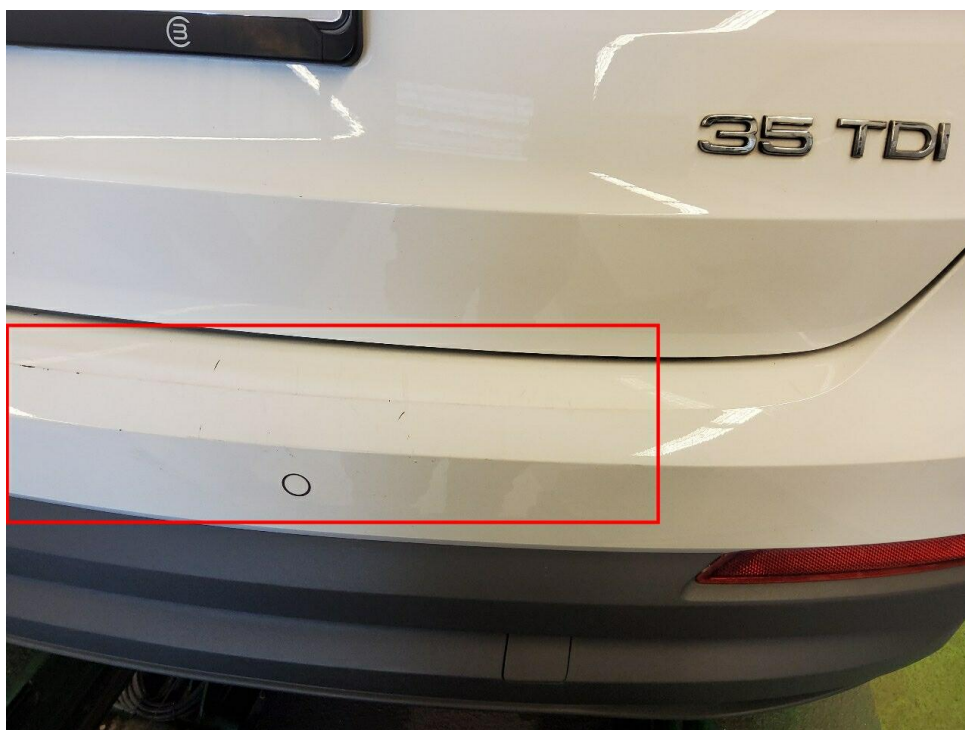
Bild 32 : Stoßfänger hinten Lackierung, zerkratzt, lackieren mit Lackaufbau

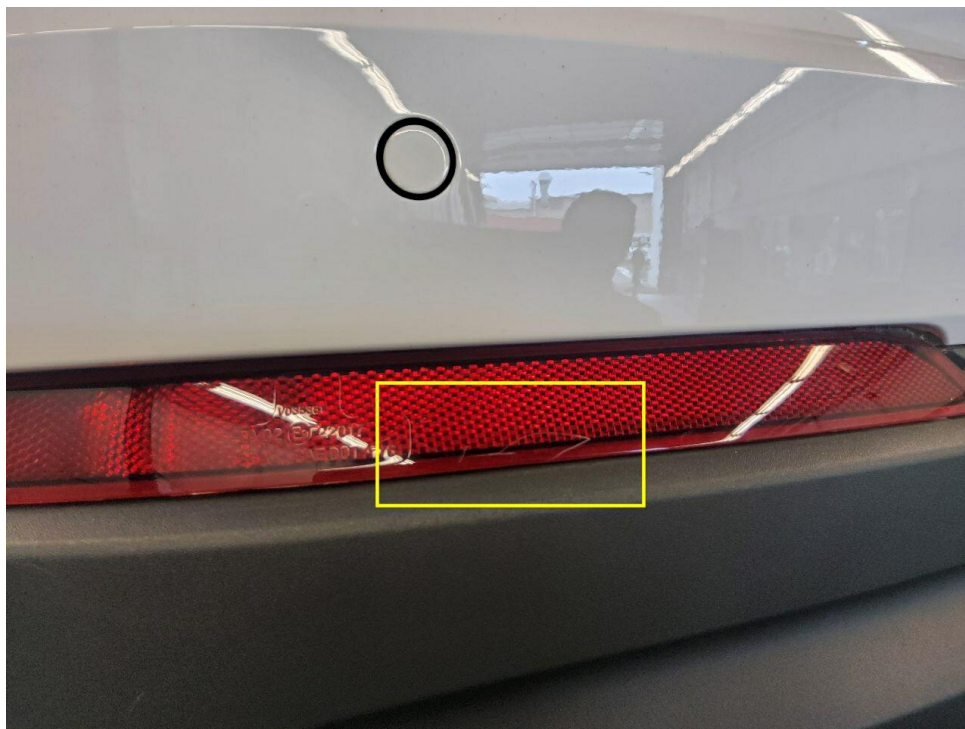
Bild 33 : Rückstrahler links zerkratzt

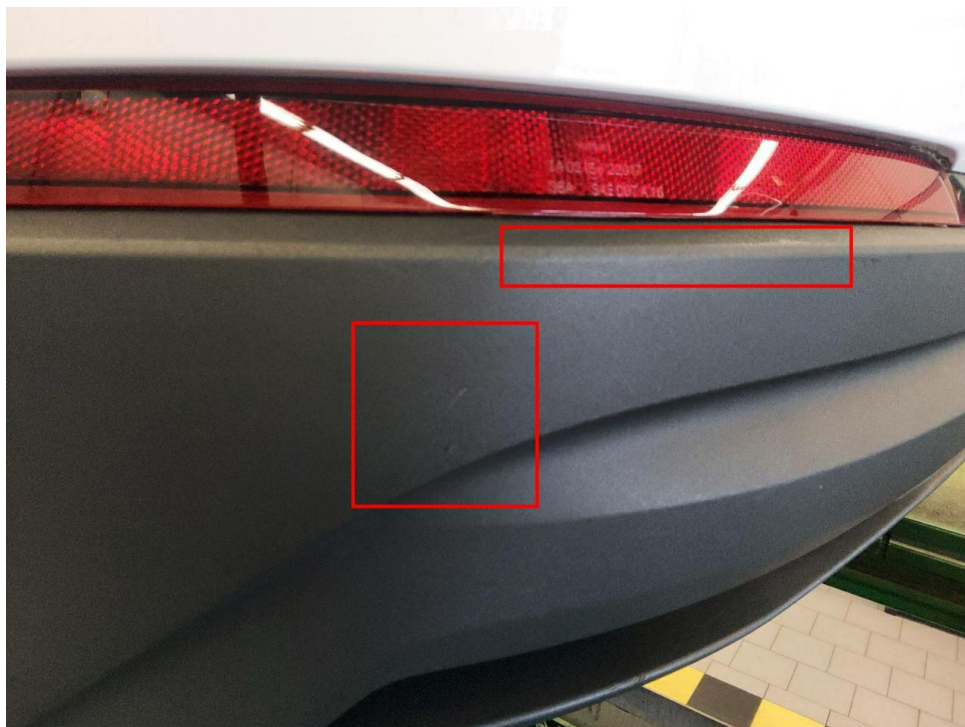
Bild 34 : Spoileransatz hinten verschrammt

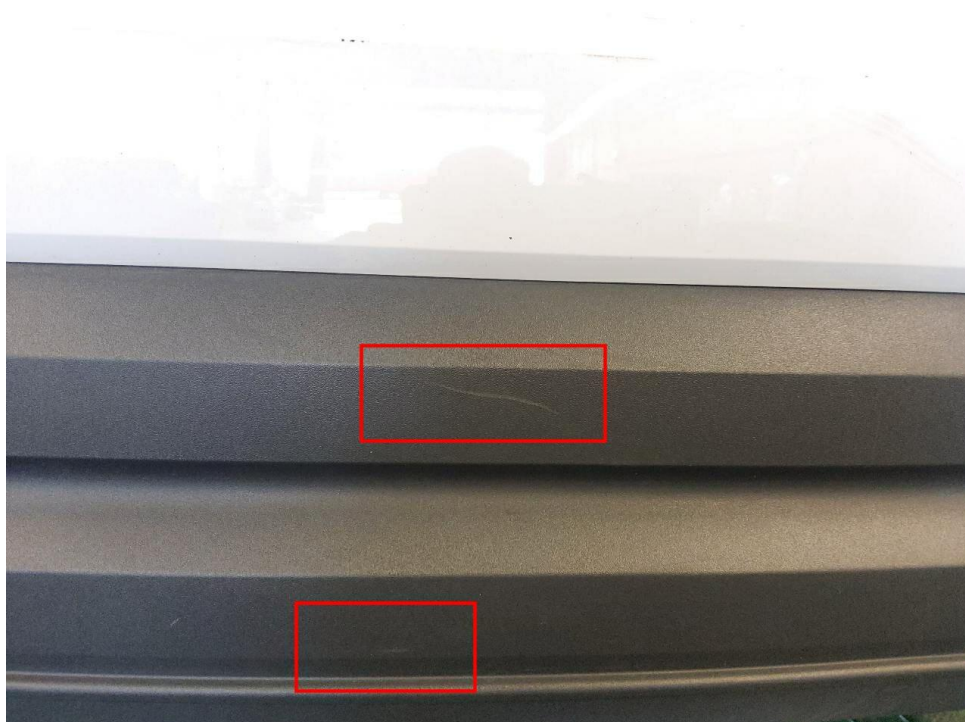
Bild 35 : Spoileransatz hinten verschrammt

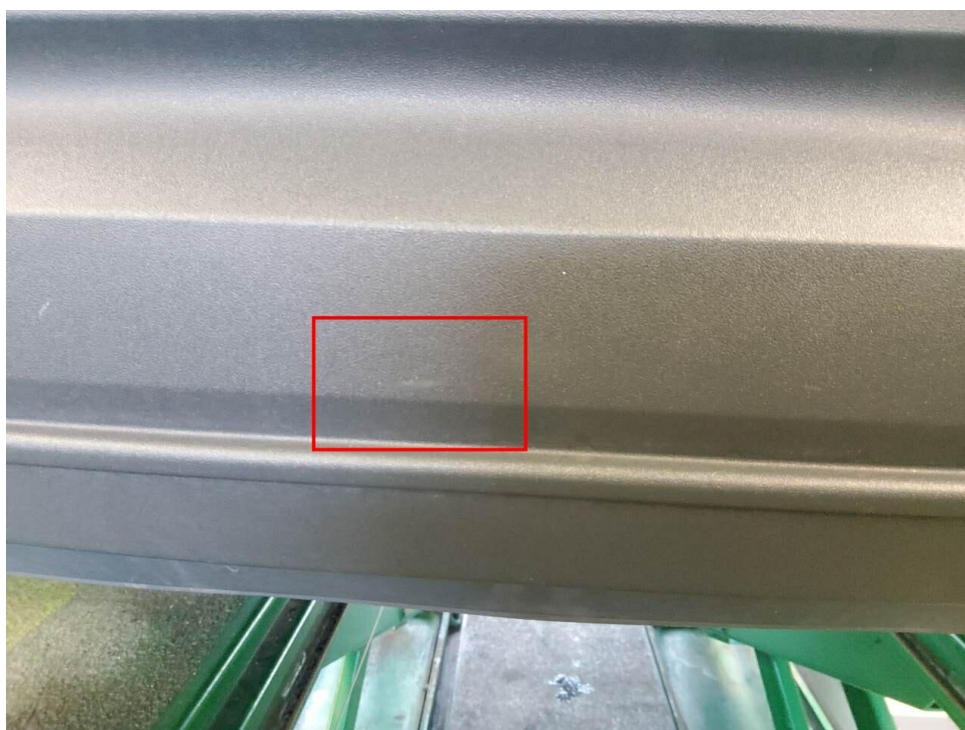
Bild 36 : Spoileransatz hinten verschrammt

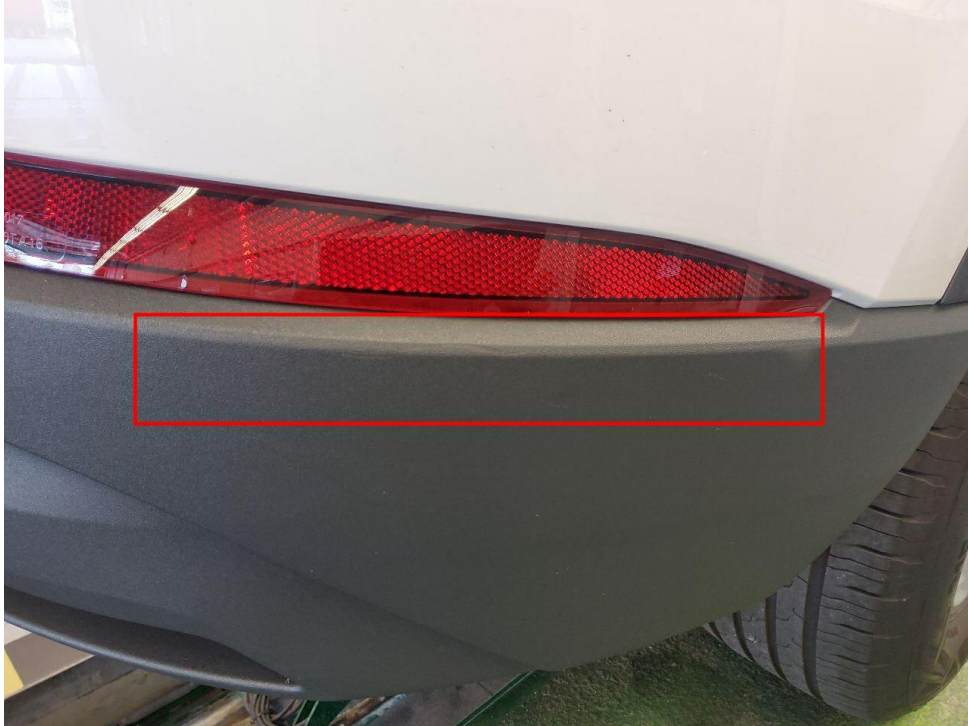
Bild 37 : Spoileransatz hinten verschrammt
