## Wertgutachten

| Besichtigungsort | 36272 Niederaula, Industriestraße 11 |

| <b>Fahrzeugident.-Nr.</b> WF01XXTTG1MC79195 | | | |
| <b>Typ / Verkaufsbez.</b> | Transit Custom 2.0 TDCi 320 L1 Trend | <b>Laufleistung abgelesen</b> | 49.382 km |

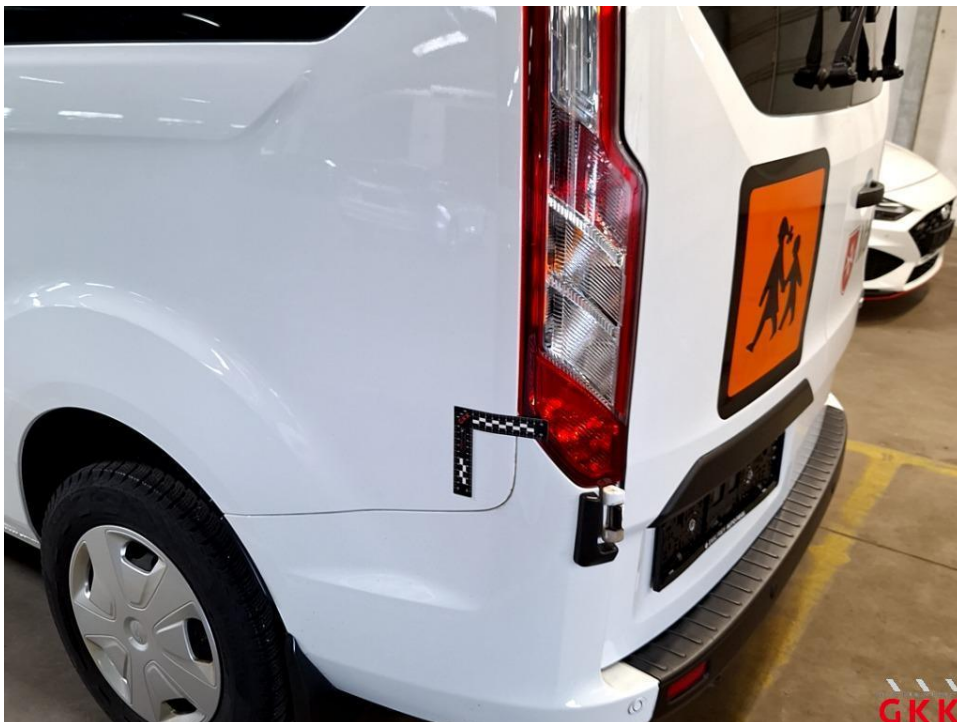
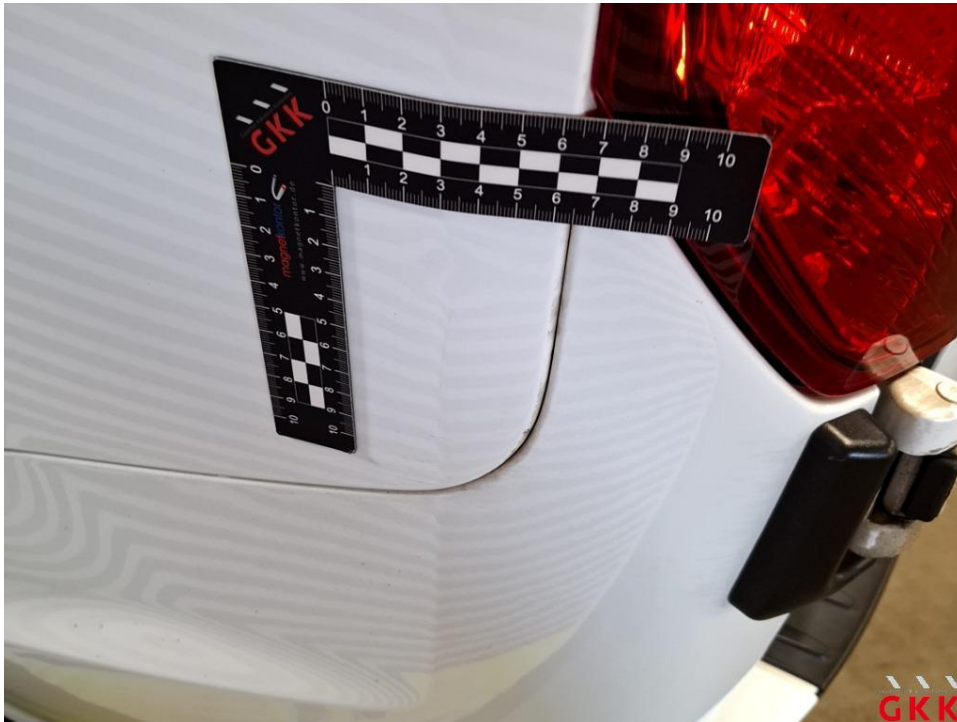
| Seite links (Angaben ohne MwSt.) | Reparaturkosten | MW |
|---|---|---|
| Seitenwand links, beschädigt, kalt drücken (Bild 14, Bild 15) | 100,00 € | 100,00 € |

Bild 14      Seitenwand links, beschädigt, kalt drücken

Bild 15      Seitenwand links, beschädigt, kalt drücken

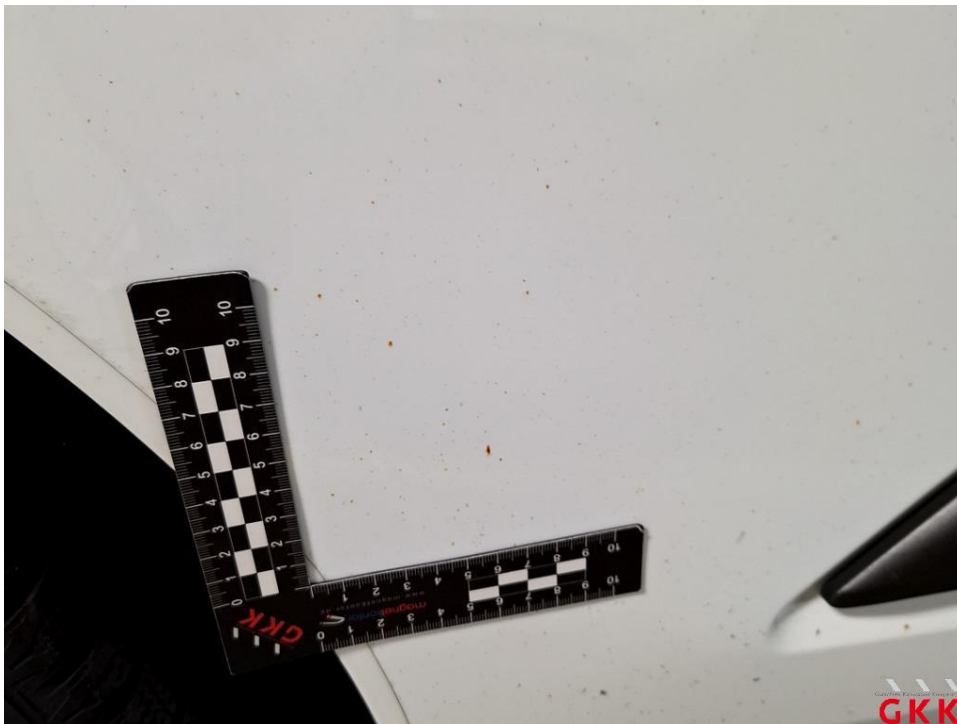
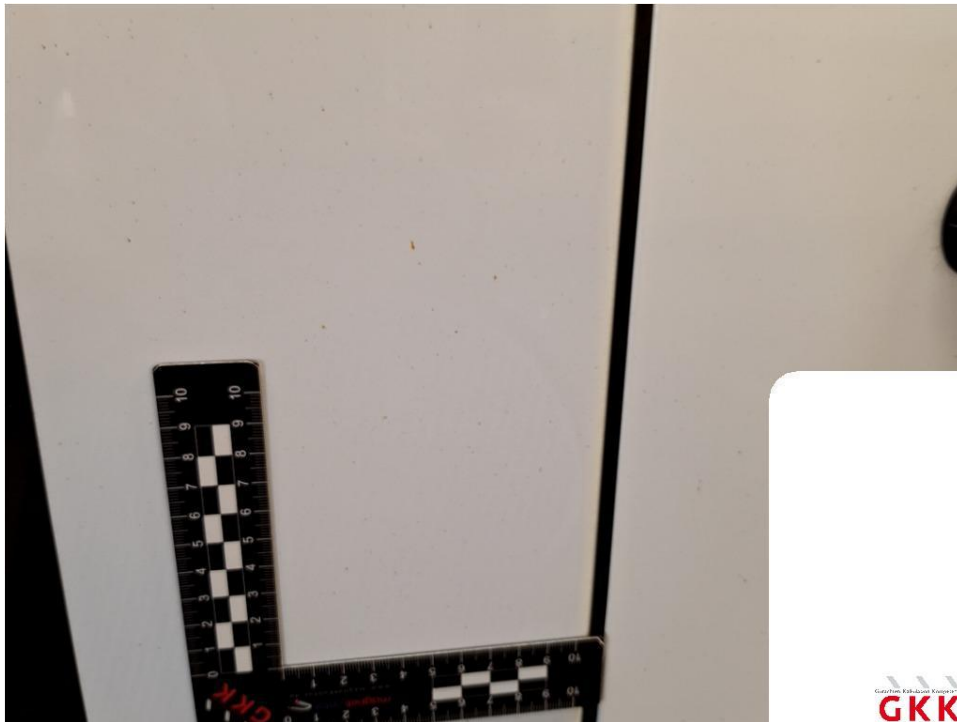
| Seite links (Angaben ohne MwSt.) | Reparaturkosten | MW |
|---|---|---|
| Fahrzeug außen, Industriestaubanhaftung / Flugrost, aufbereiten (Bild 16, Bild 17) | 638,08 € | 638,08 € |

Bild 16      Fahrzeug, außen, Industriestaubhaftung / Flugrost, aufbereiten

Bild 17 Fahrzeug, außen, Industriestaubanhaftung / Flugrost, aufbereiten

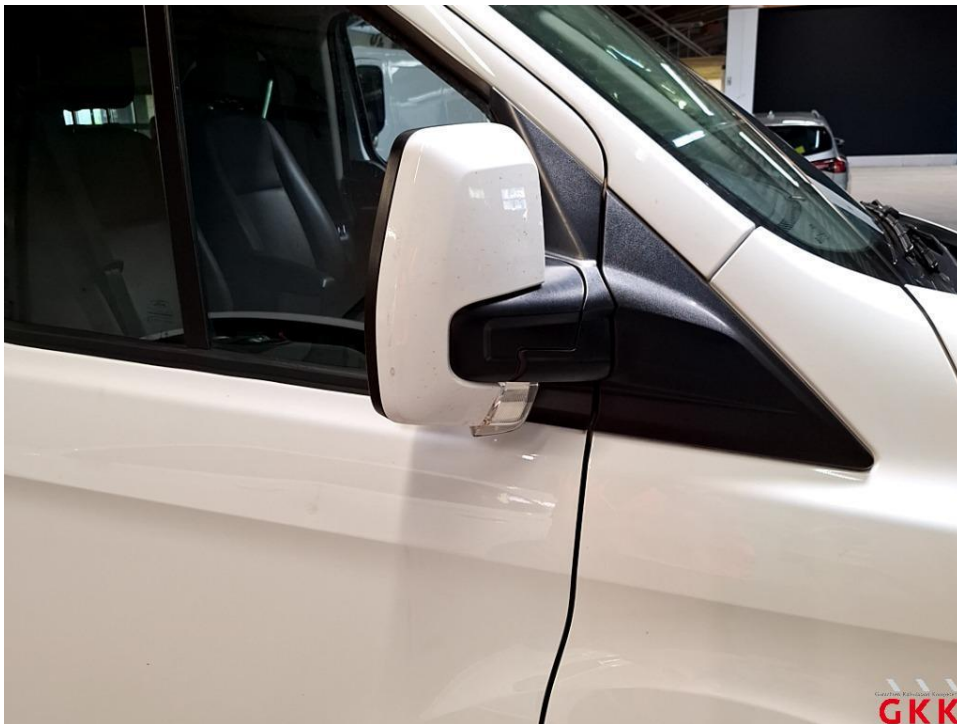
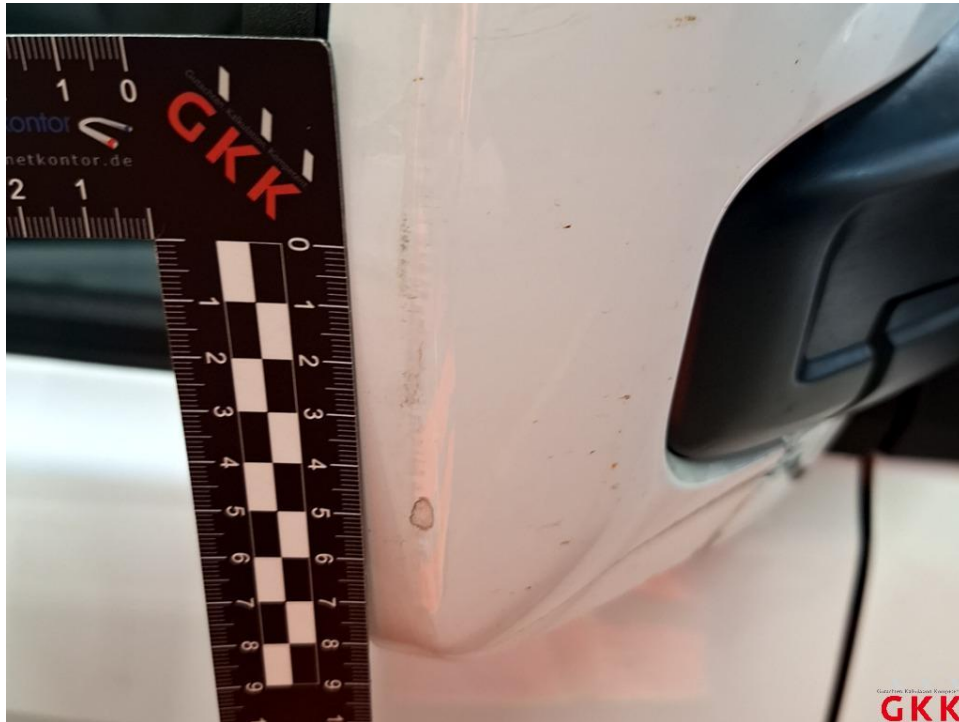
| Seite links (Angaben ohne MwSt.) | Reparaturkosten | MW |
|---|---|---|
| Spiegelgehäuse rechts Blende -lackiert-, verkratzt, lackieren ohne LV (Bild 18, Bild 19) | 158,21 € | 110,75 € |

Bild 18 Spiegelgehäuse rechts, Blende -lackiert-, verkratzt, lackieren ohne LV

Bild 19 Spiegelgehäuse rechts, Blende -lackiert-, verkratzt, lackieren ohne LV

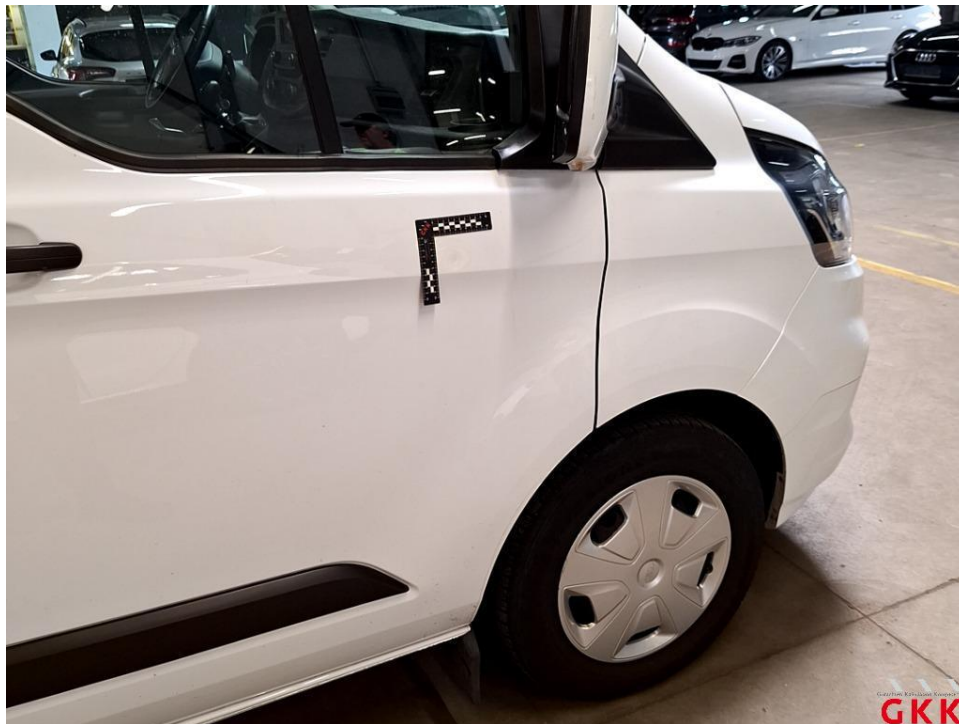
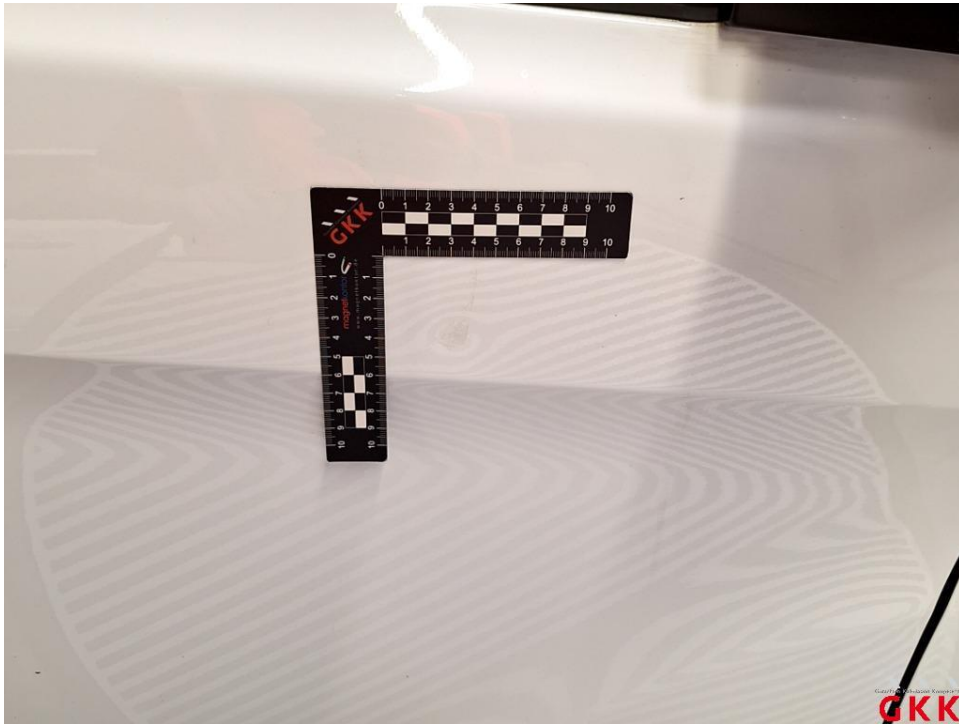
| Seite links (Angaben ohne MwSt.) | Reparaturkosten | MW |
|---|---|---|
| Tür vorne rechts, beschädigt, instand setzen - lackieren (Bild 20, Bild 21) | 1216,90 € | 899,69 € |

Bild 20 Tür vorne rechts, beschädigt, instand setzen - lackieren

Bild 21 Tür vorne rechts, beschädigt, instand setzen - lackieren
