Wertgutachten

Ihr Auftrag vom	28.05.2025 durch Raiffeisen-Impuls Fuhrparkmanagement GmbH & Co. KG
Besichtigungsort	36272 Niederaula, Industriestraße 11
Besichtigungsdatum	04.06.2025
Referenznummern	0002058256

Fahrzeugident.-Nr.	ZFACF1CJ8NJF79370		
Fahrzeugart	PKW - Schräghecklimousine	Farbton / Lackart	Weiß / Uni
Hersteller	Fiat	Nächste HU	03/2027
Typ / Verkaufsbez.	500 1.0 Mild Hybrid DolceVita	Laufleistung abgelesen	36.485 km
Erstzulassung	16.12.2021	Emissionsklasse	Euro 6
Getriebe / Gänge	Manuell / 6	Sitzplätze / Türen	4 / 3
Achsen / angetrieben	2 / 1	Anzahl Besitzer	unbekannt
Motorart	Reihenmotor / Benzin	Hubraum / Nennleistung	999 ccm / 51 KW
Antriebsart	Frontantrieb

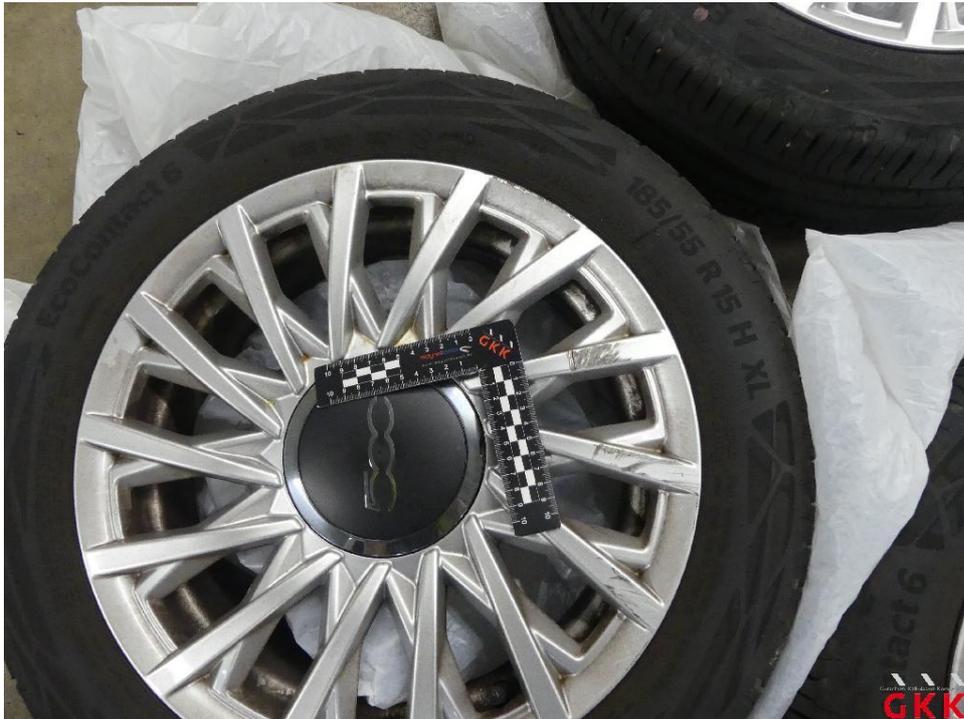
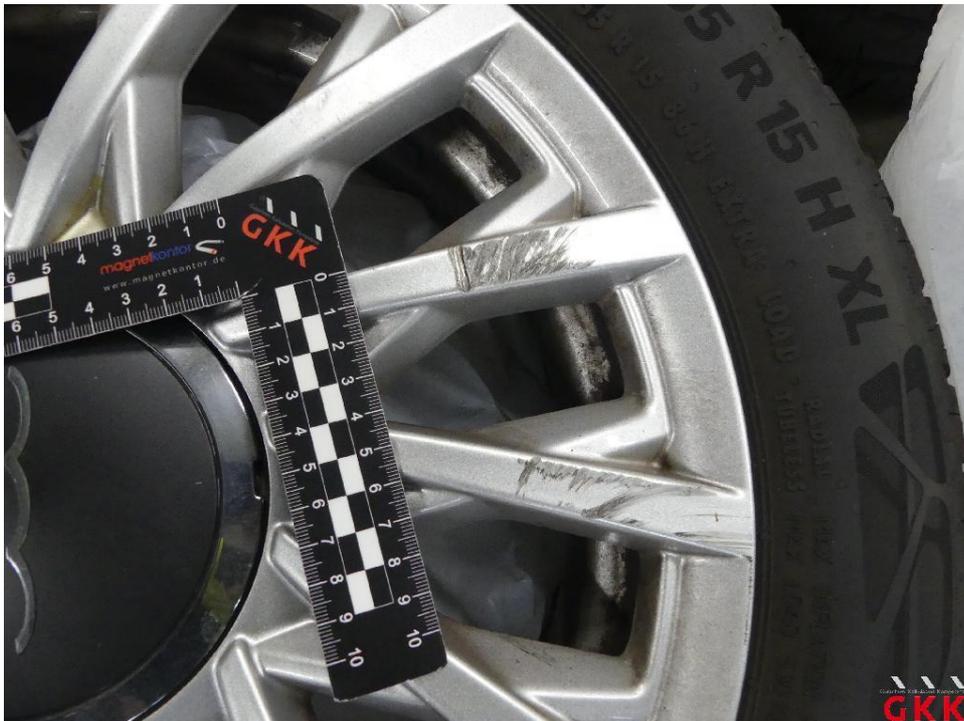
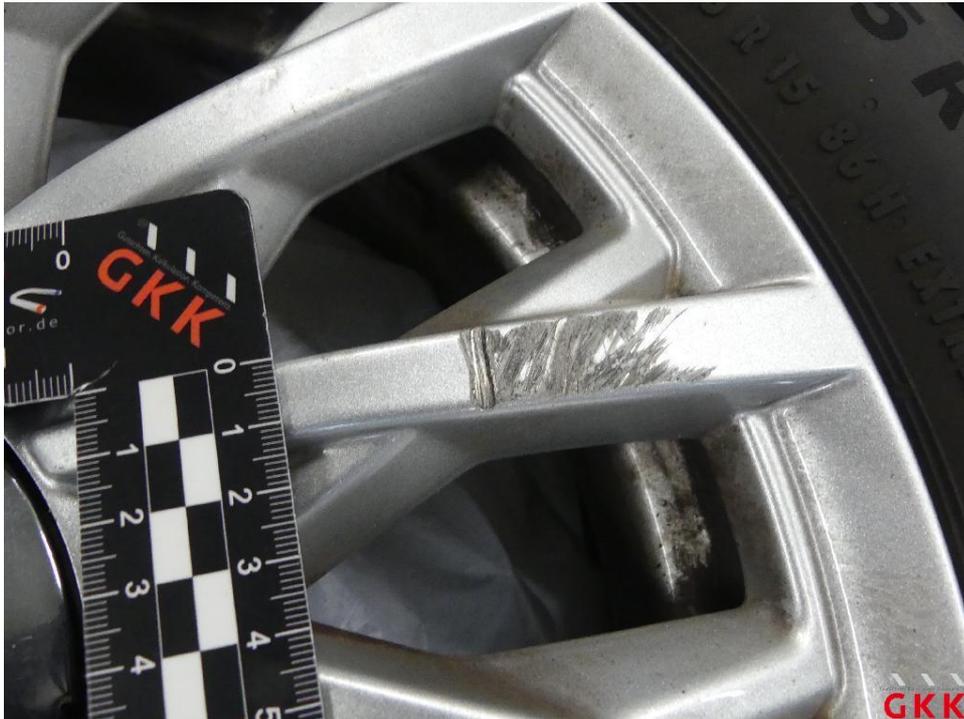
Bild 15 LM-Rad, 1 x beiliegend, verkratzt, ersetzen

Bild 16 LM-Rad, 1 x beiliegend, verkratzt, ersetzen

Bild 17 LM-Rad, 1 x beiliegend, verkratzt, ersetzen

Wertbeeinflussende Faktoren		
Seite links (Angaben ohne MwSt.)	Reparaturkosten	MW
Seitenwand links, beschädigt, instand setzen - lackieren (Bild 20, Bild 21, Bild 22)	1141,65 €	847,01 €
Reifen, Felgen, Radkappen (Angaben ohne MwSt.)	Reparaturkosten	MW
LM-Rad 1 x beiliegend, verkratzt, ersetzen (Bild 15, Bild 16, Bild 17)	587,74 €	587,74 €
LM-Rad 1 x beiliegend, verkratzt, Gebrauchsspur	0,00 €	0,00 €
Exterieur (Angaben ohne MwSt.)	Reparaturkosten	MW
Beschriftungs- / Werbefolie, beklebt, entkleben	180,00 €	180,00 €
Interieur (Angaben ohne MwSt.)	Reparaturkosten	MW
Kopfstütze -Leder- hinten links, fehlt, ersetzen (Bild 23, Bild 24)	340,83 €	340,83 €
Ohne Zuordnung (Angaben ohne MwSt.)	Reparaturkosten	MW
Frontscheibe, Steinschlag, Gebrauchsspur	0,00 €	0,00 €
Antenne Stab, beschädigt, ersetzen (Bild 18, Bild 19)	30,54 €	21,38 €
Fahrzeug Front, Steinschlag, Gebrauchsspur	0,00 €	0,00 €

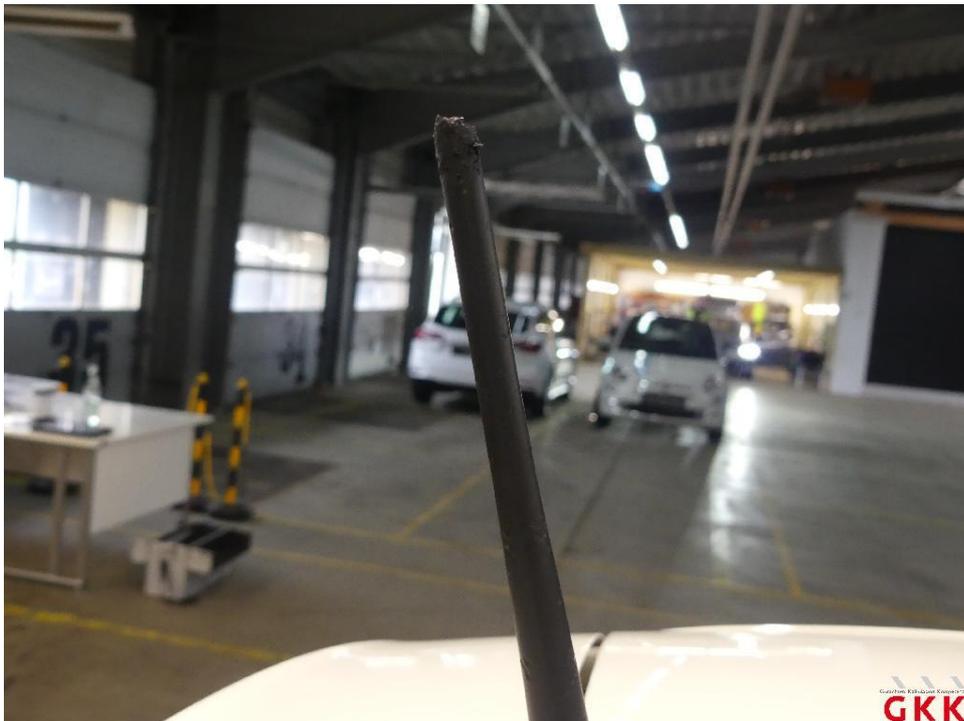
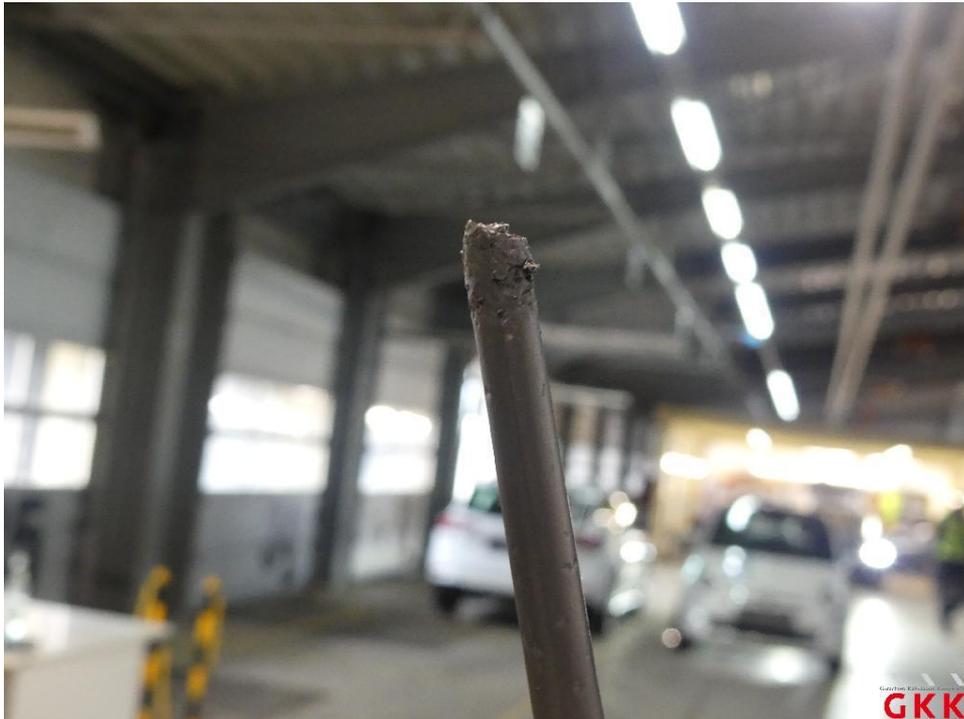
Bild 18 Antenne, Stab, beschädigt, ersetzen

Bild 19 Antenne, Stab, beschädigt, ersetzen

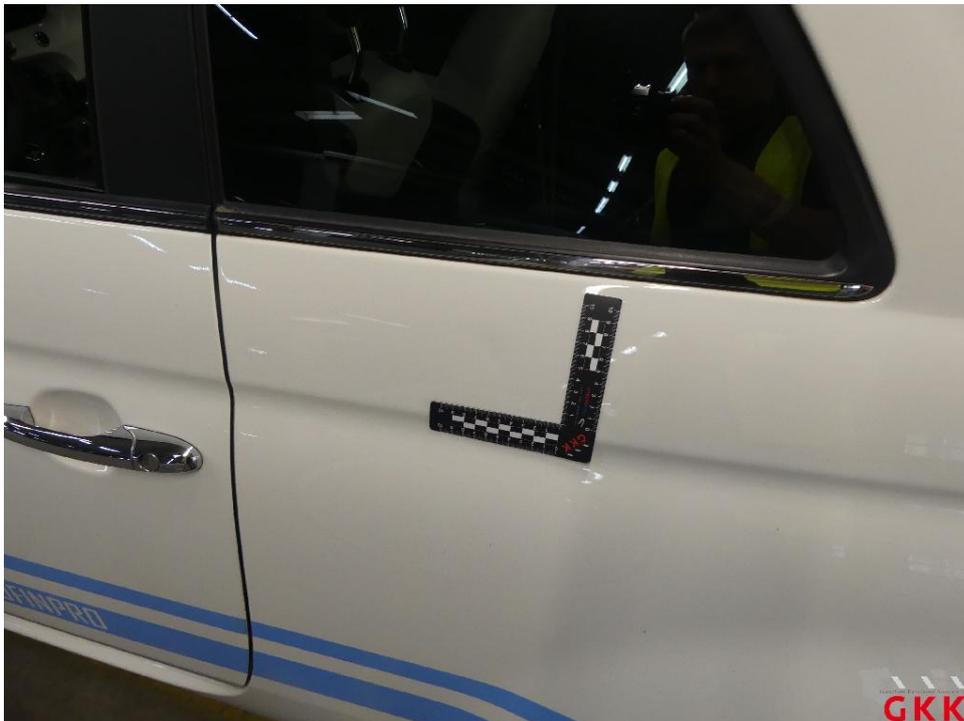
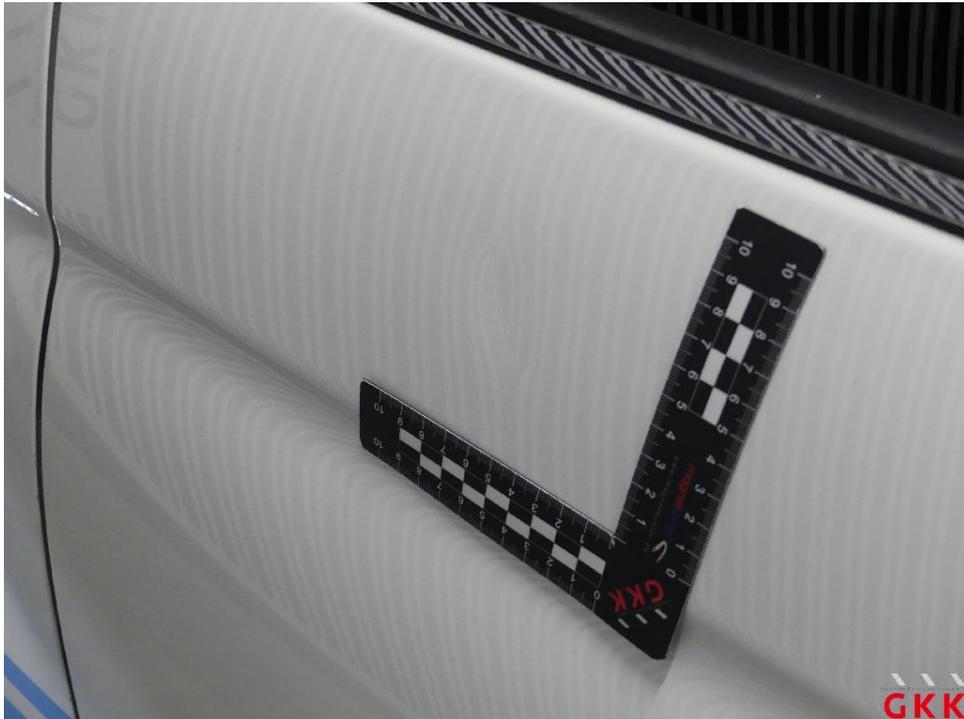
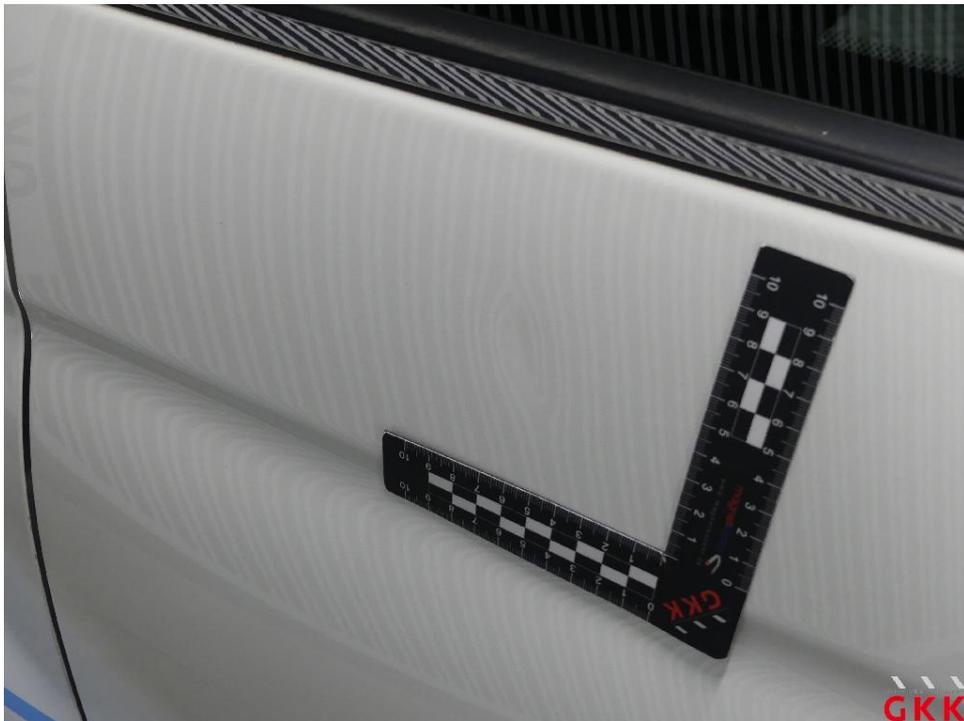
Bild 20 Seitenwand links, beschädigt, instand setzen - lackieren

Bild 21 Seitenwand links, beschädigt, instand setzen - lackieren

Bild 22 Seitenwand links, beschädigt, instand setzen - lackieren

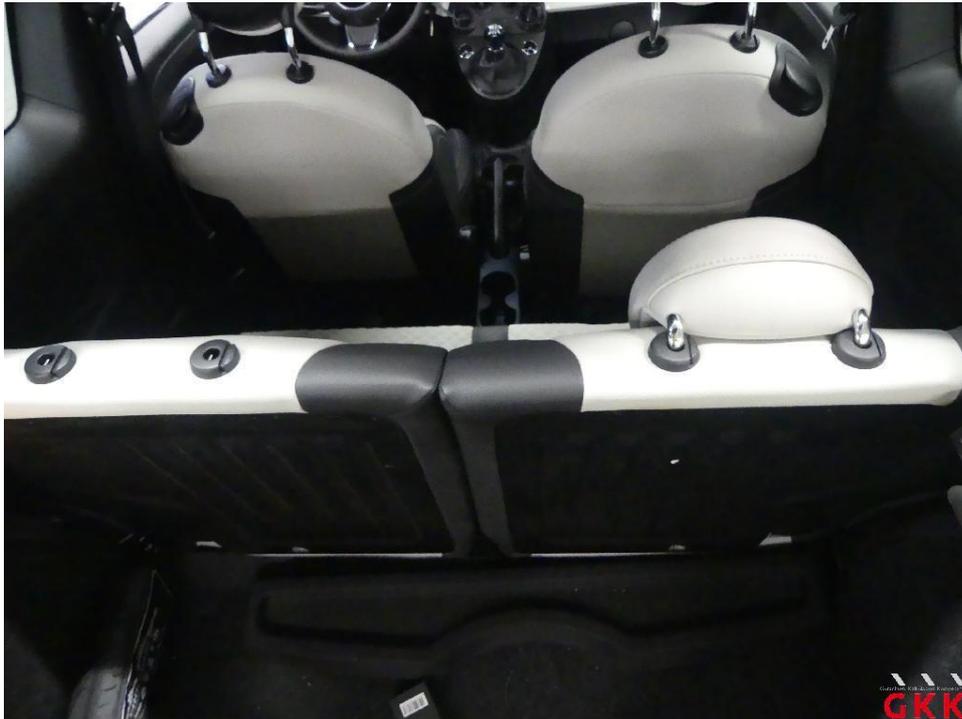
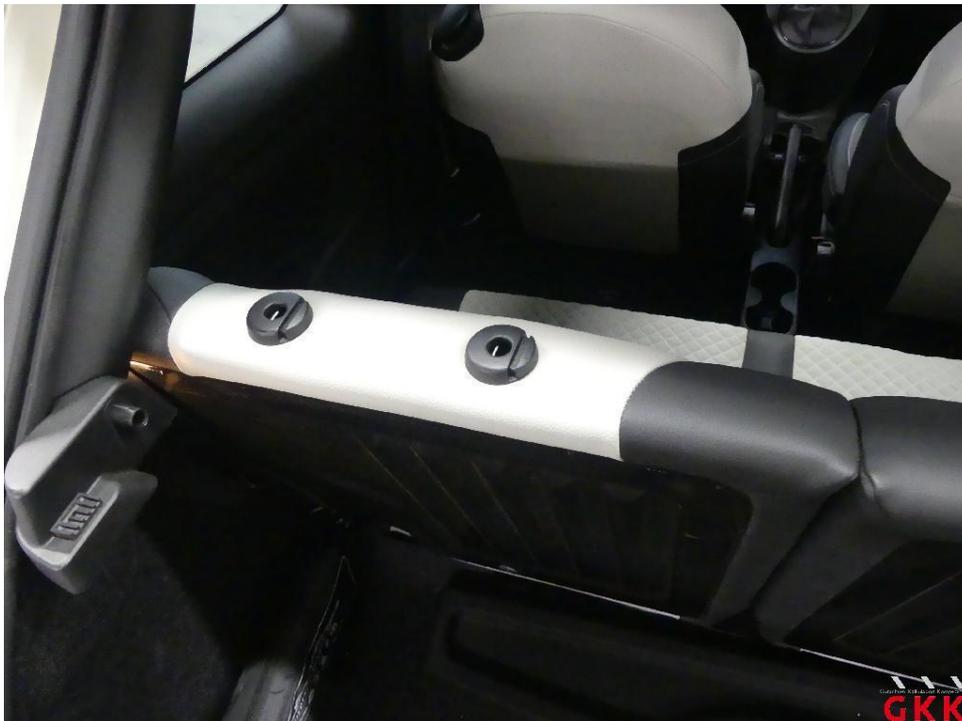
Bild 23 Kopfstütze -Leder-, hinten links, fehlt, ersetzen

Bild 24 Kopfstütze -Leder-, hinten links, fehlt, ersetzen
