Wertgutachten

Ihr Auftrag vom	26.05.2025 durch Raiffeisen-Impuls Fuhrparkmanagement GmbH & Co. KG
Besichtigungsort	36272 Niederaula, Industriestraße 11
Besichtigungsdatum	04.06.2025
Referenznummern	0002064026

Fahrzeugident.-Nr. WF0PXXGCHPNY37117

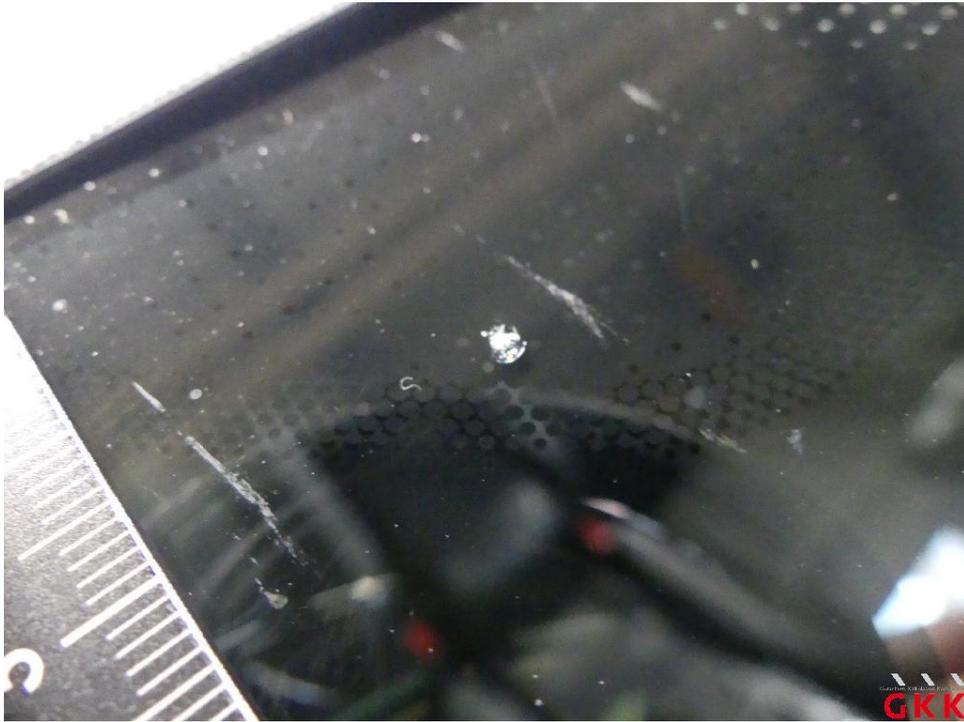
Wertbeeinflussende Faktoren		
Front (Angaben ohne MwSt.)	Reparaturkosten	MW
Frontscheibe mit Regensensor, Steinschlag mit Rissbildung, ersetzen (Bild 14, Bild 15, Bild 16)	1051,33 €	1051,33 €
Dach (Angaben ohne MwSt.)	Reparaturkosten	MW
Dach, beschädigt, instand setzen - lackieren (Bild 17, Bild 18, Bild 19)	1308,28 €	816,87 €
Dach Holm links, beschädigt, instand setzen - lackieren (Bild 26, Bild 27, Bild 28)	653,96 €	424,28 €
Seite links (Angaben ohne MwSt.)	Reparaturkosten	MW
Tür hinten links Einstieg, verkratzt, Gebrauchsspur	0,00 €	0,00 €
Heck (Angaben ohne MwSt.)	Reparaturkosten	MW
Stoßfänger hinten Verkleidung -lackiert-, verkratzt, lackieren (Bild 23, Bild 24, Bild 25)	625,46 €	375,28 €
Reifen, Felgen, Radkappen (Angaben ohne MwSt.)	Reparaturkosten	MW
LM-Rad hinten rechts, verkratzt, Smartrepair (Bild 20, Bild 21, Bild 22)	120,00 €	120,00 €
Ohne Zuordnung (Angaben ohne MwSt.)	Reparaturkosten	MW

Bild 15 Frontscheibe, mit Regensensor, Steinschlag mit Rissbildung, ersetzen

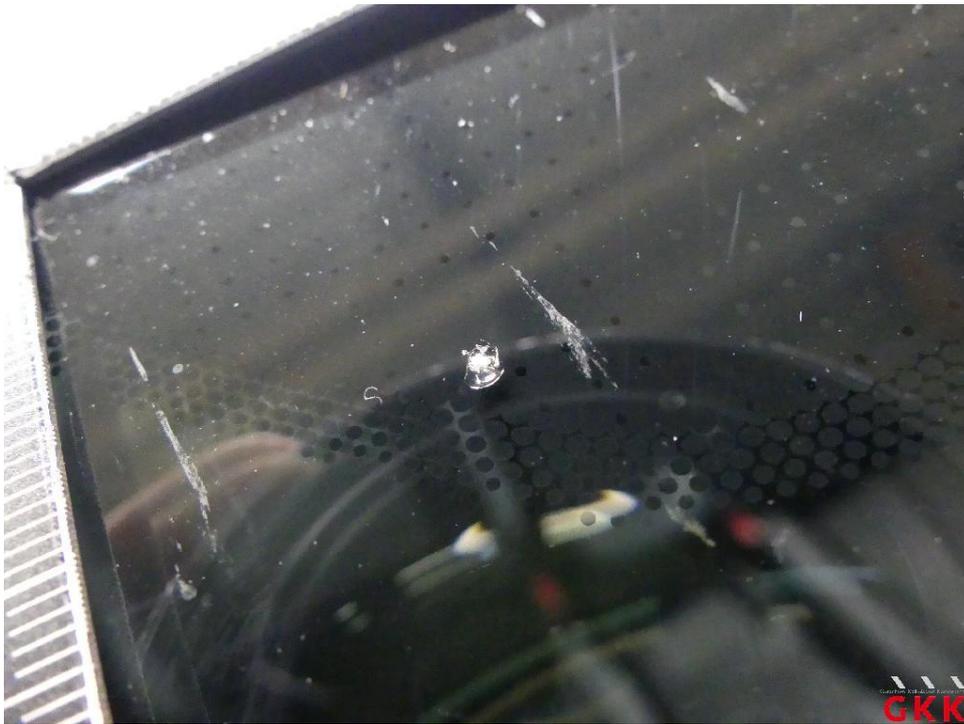
Bild 16 Frontscheibe, mit Regensensor, Steinschlag mit Rissbildung, ersetzen

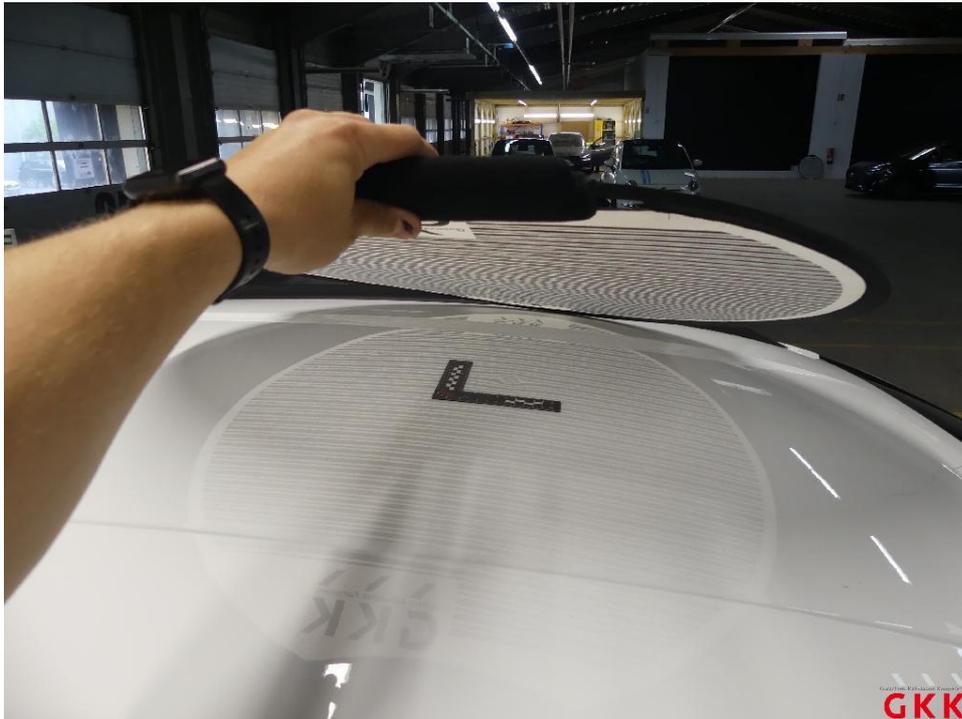
Bild 17 Dach, beschädigt, instand setzen - lackieren

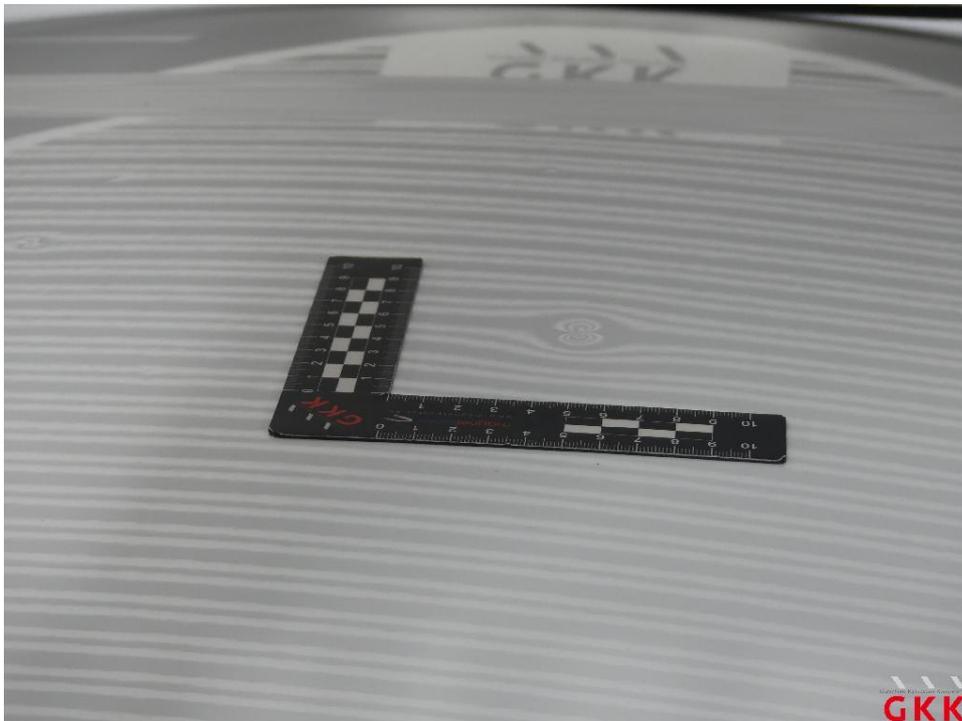
Bild 18 Dach, beschädigt, instand setzen - lackieren

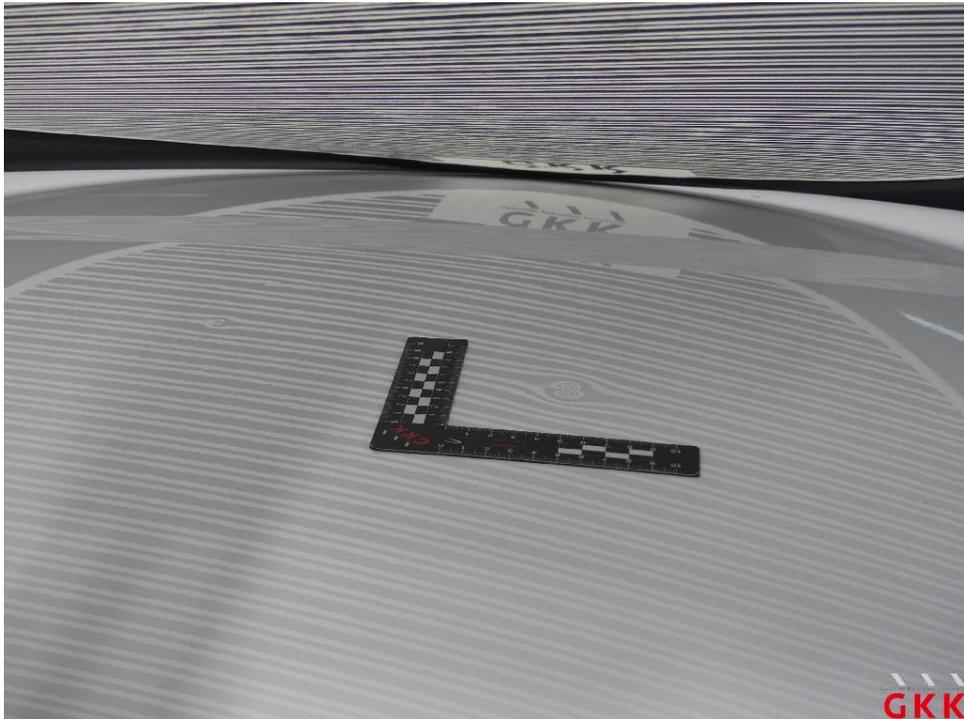
Bild 19 Dach, beschädigt, instand setzen - lackieren

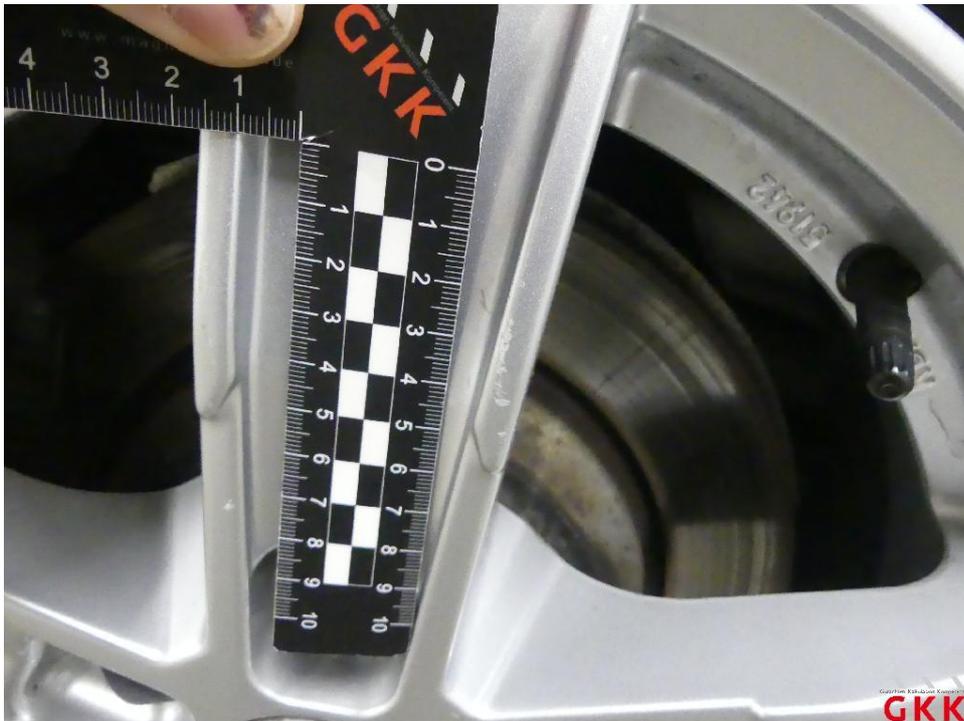
Bild 20 LM-Rad, hinten rechts, verkratzt, Smartrepair

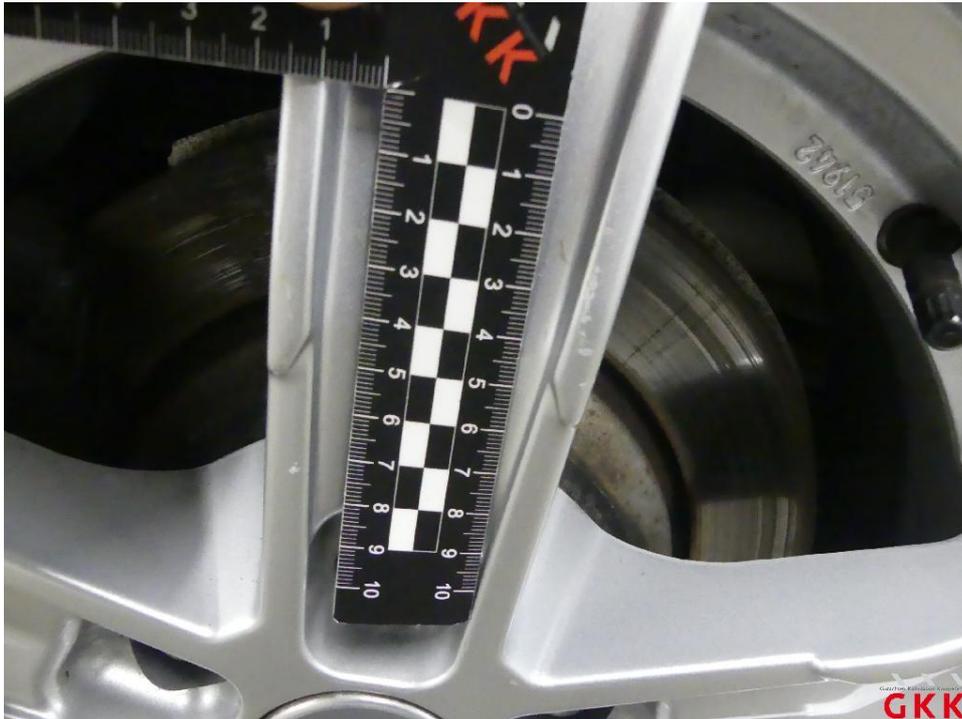
Bild 21 LM-Rad, hinten rechts, verkratzt, Smartrepair

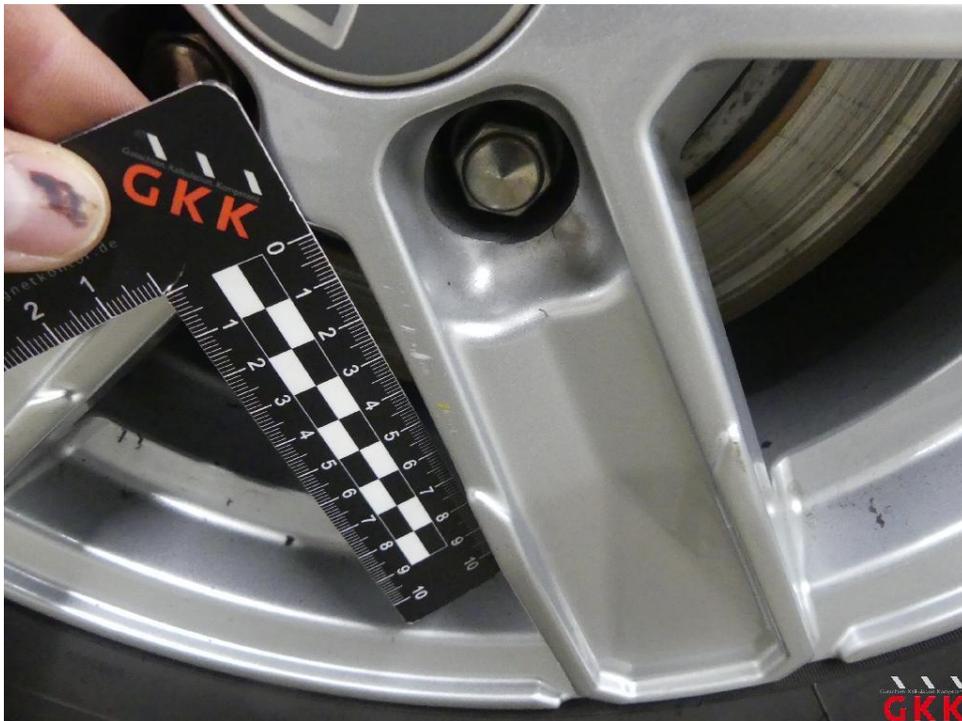
Bild 22 LM-Rad, hinten rechts, verkratzt, Smartrepair

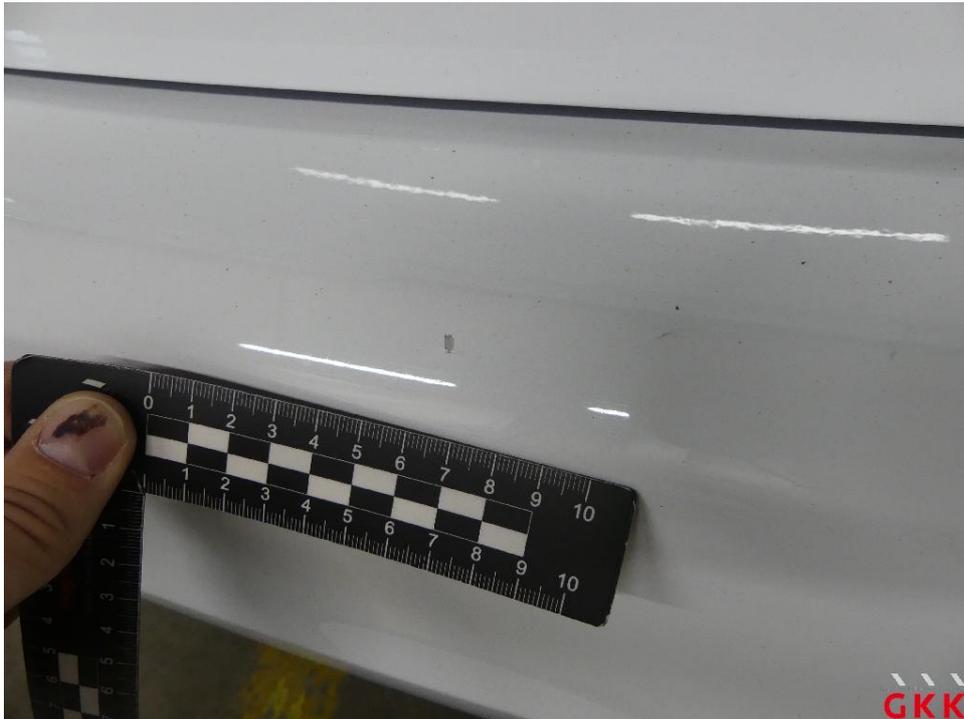
Bild 23 Stoßfänger hinten, Verkleidung -lackiert-, verkratzt, lackieren

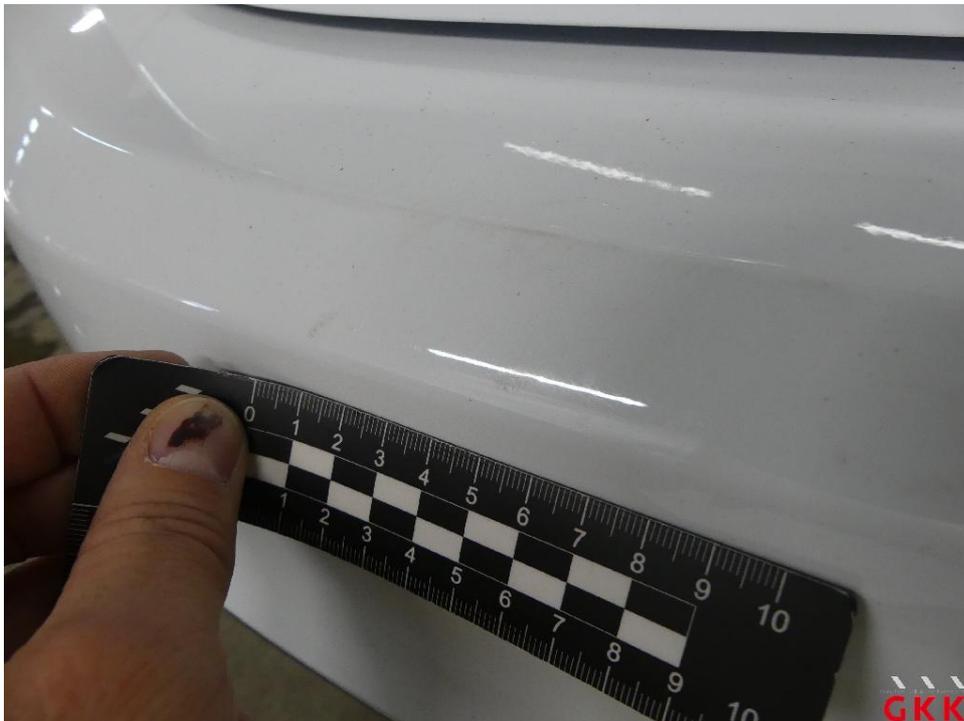
Bild 24 Stoßfänger hinten, Verkleidung -lackiert-, verkratzt, lackieren

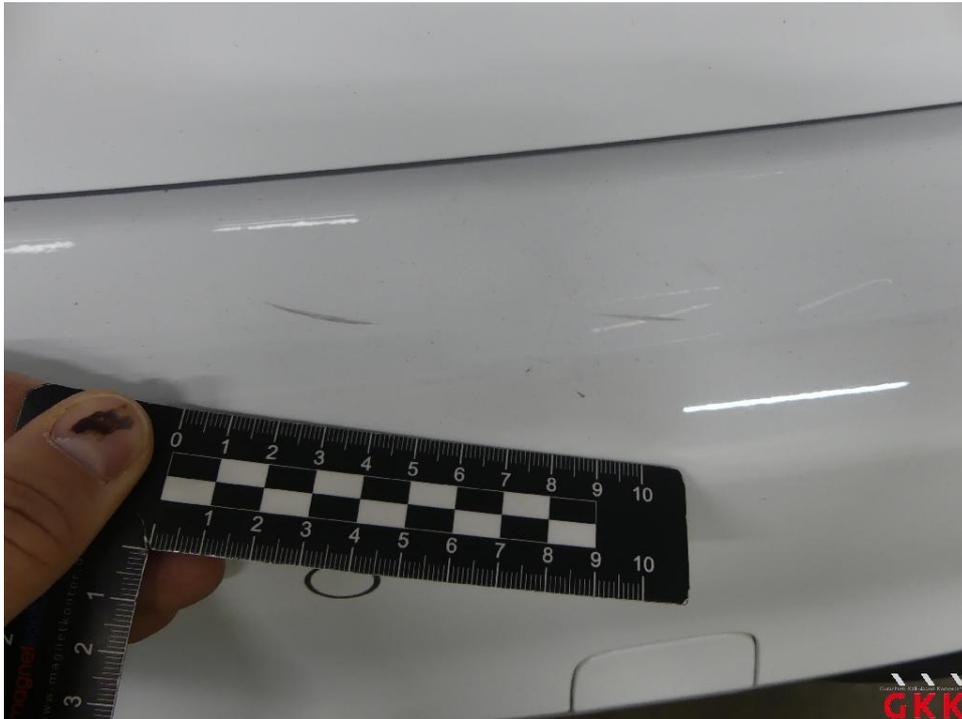
Bild 25 Stoßfänger hinten, Verkleidung -lackiert-, verkratzt, lackieren

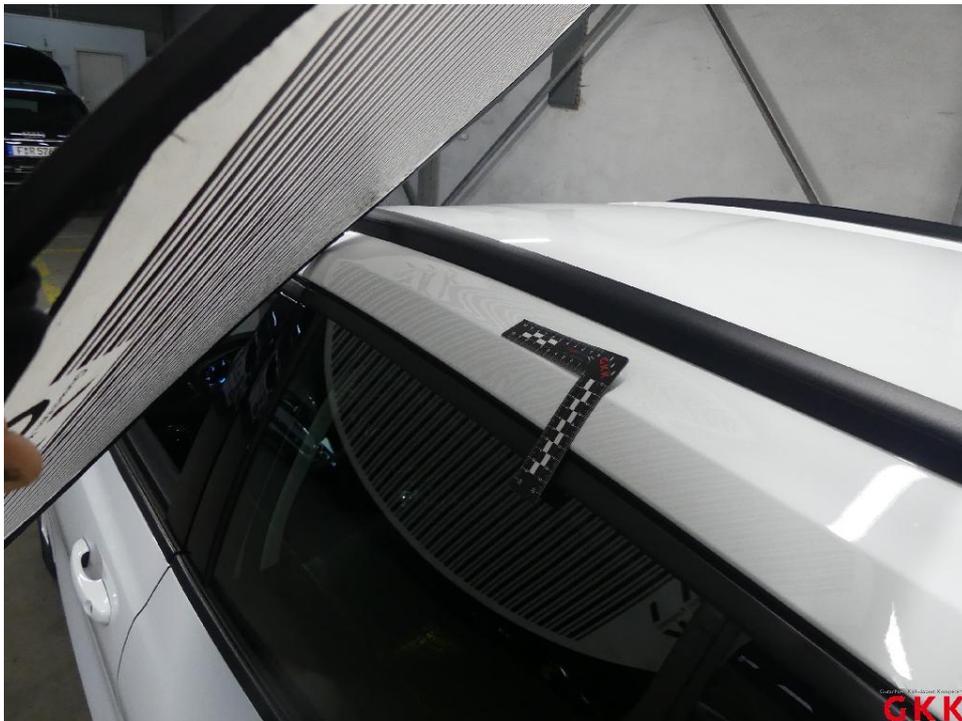
Bild 26 Dach, Holm links, beschädigt, instand setzen - lackieren

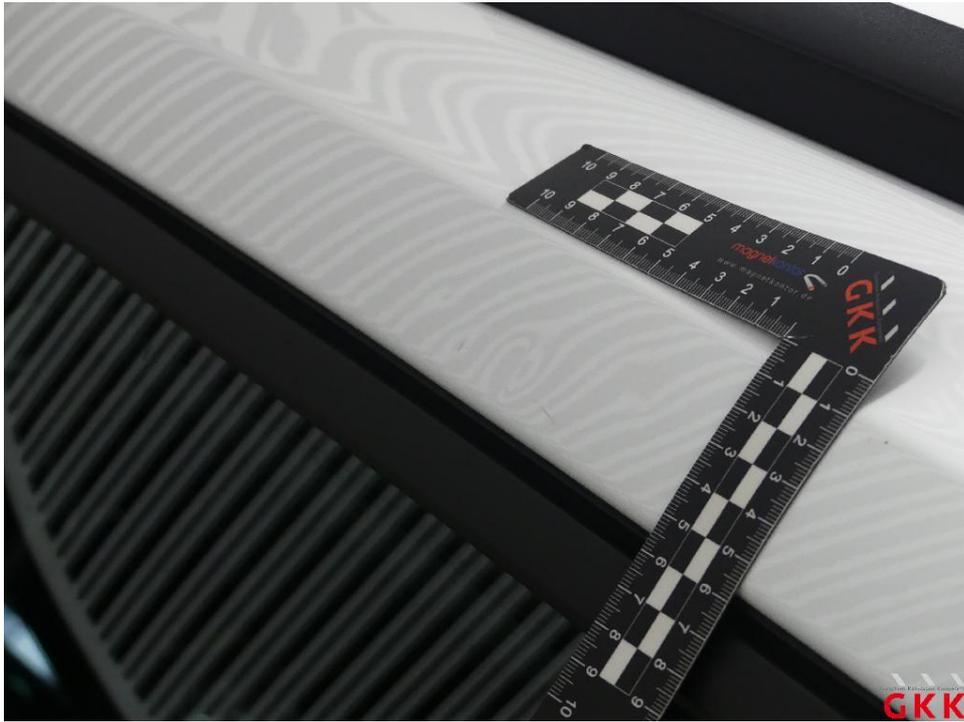
Bild 27 Dach, Holm links, beschädigt, instand setzen - lackieren

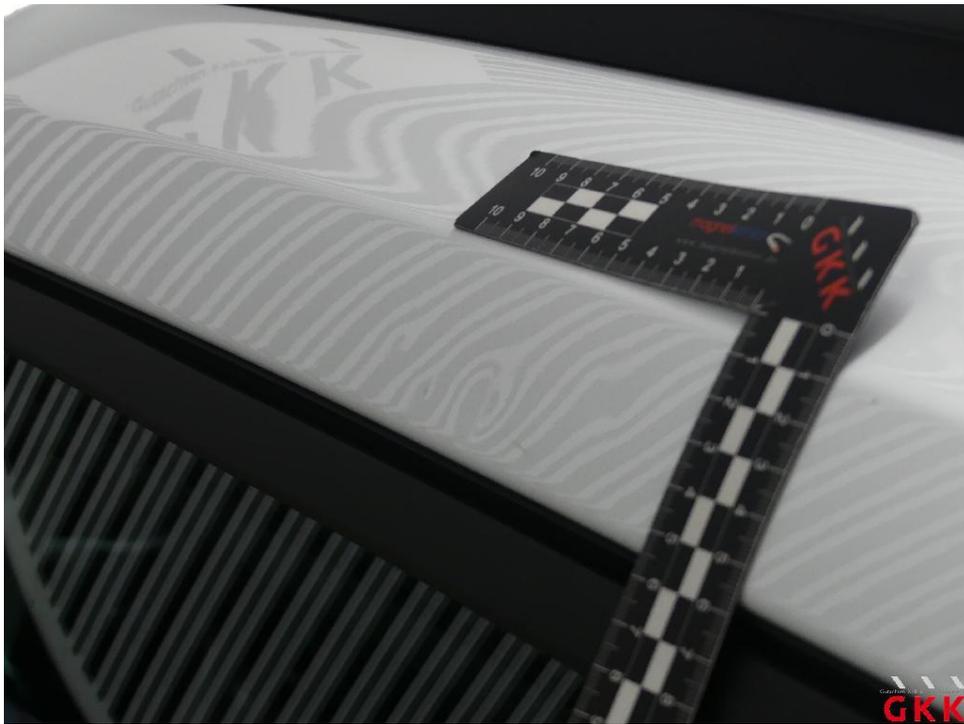
Bild 28 Dach, Holm links, beschädigt, instand setzen - lackieren
