## Wertgutachten

| <b>Fahrzeugident.-Nr.</b> | <b>VF3YDCPGC12W77856</b> | | |
| <b>Hersteller</b> | Peugeot | <b>Nächste HU</b> | keine Angabe |
| <b>Typ / Verkaufsbez.</b> | Boxer Pritsche Doka. 2.2 BlueHDi | <b>Laufleistung abgelesen</b> | 76.744 km |

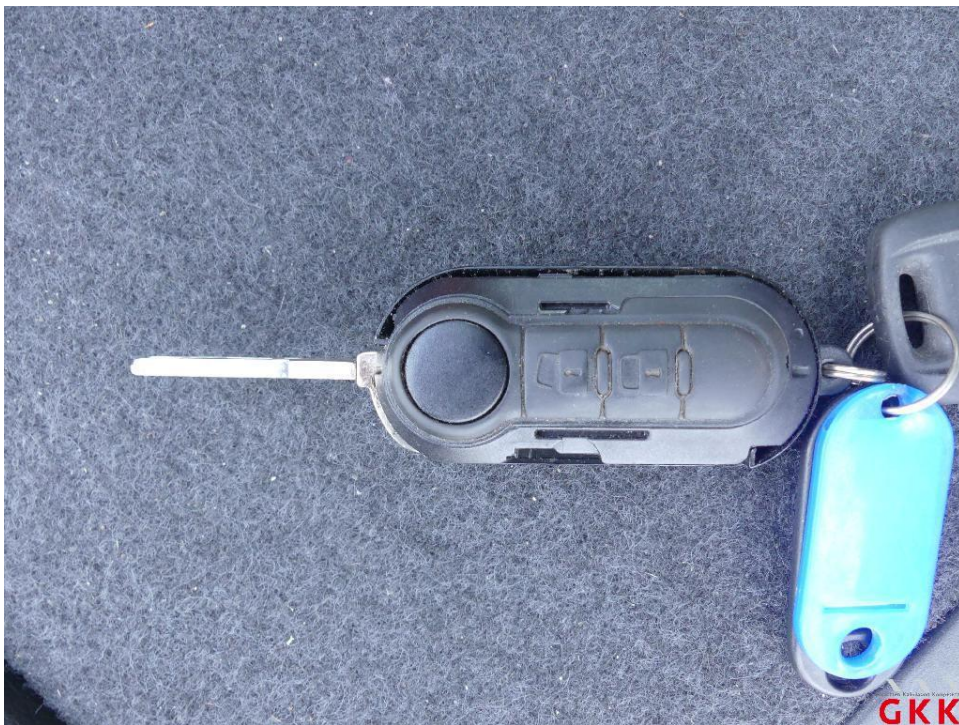
| <b>Schlüssel/Schließanl.</b> (Angaben ohne MwSt.) | Reparaturkosten | MW |
|---|---|---|
| Hauptschlüssel mit Fernbedienung, beschädigt, ersetzen (Bild 14, Bild 15) | 380,81 € | 380,81 € |

Bild 14      Hauptschlüssel, mit Fernbedienung, beschädigt, ersetzen

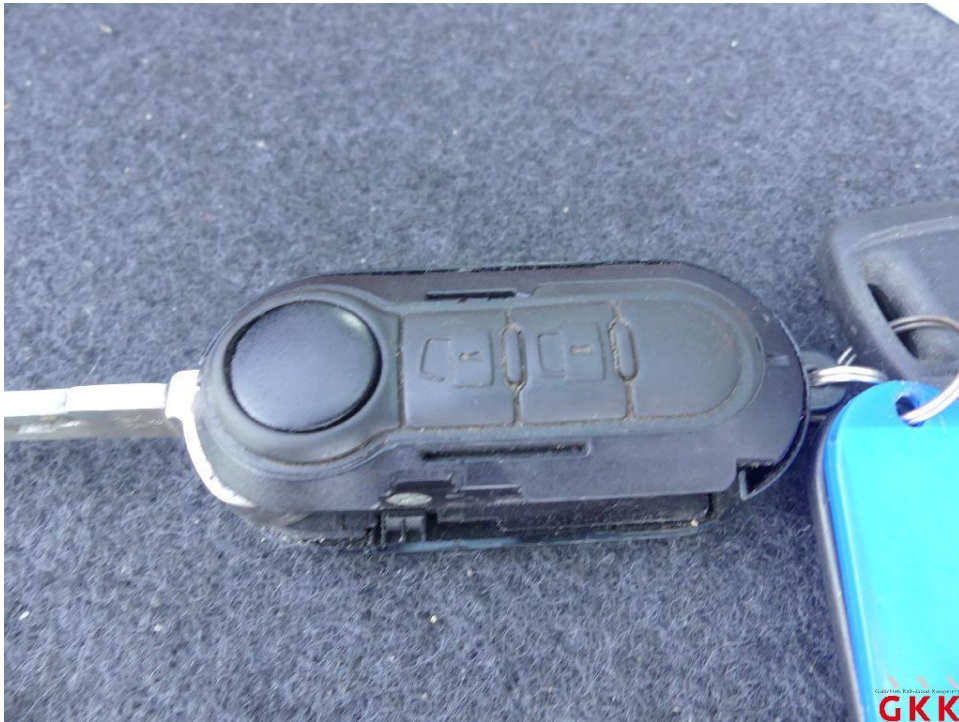
Bild 15 Hauptschlüssel, mit Fernbedienung, beschädigt, ersetzen

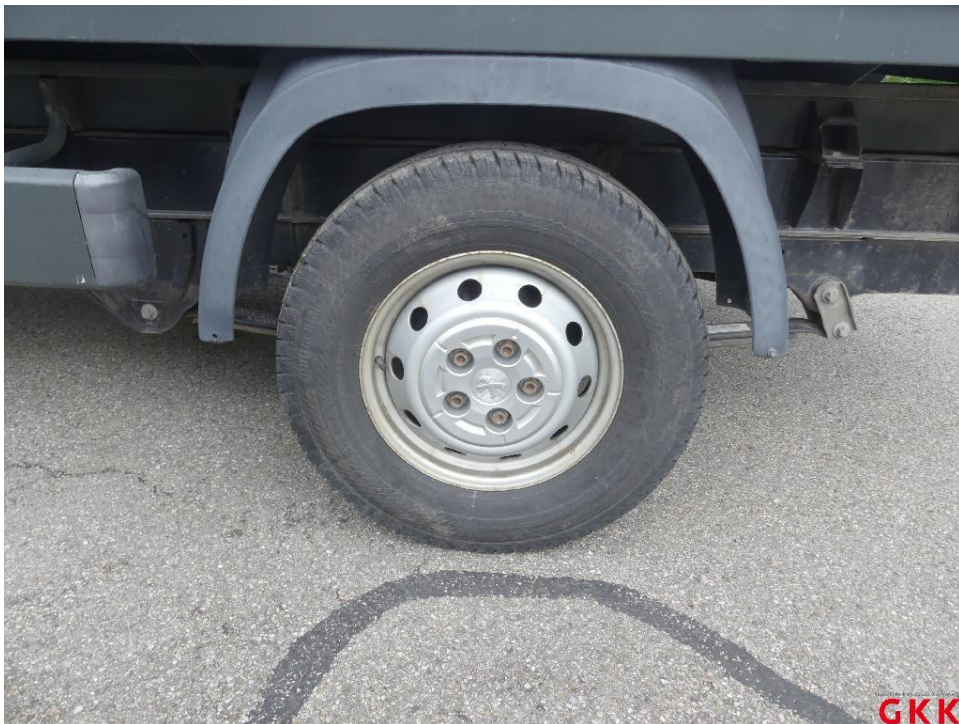
| <b>Schlüssel/Schließanl.</b> (Angaben ohne MwSt.) | Reparaturkosten | MW |
|---|---|---|
| Bremsscheiben hinten, korrodiert / Standschaden, Standschaden mit Reparatur (Bild 16, Bild 17, Bild 18) | 319,04 € | 319,04 € |

Bild 16 Bremsscheiben, hinten, korrodiert / Standschaden, Standschaden mit Reparatur

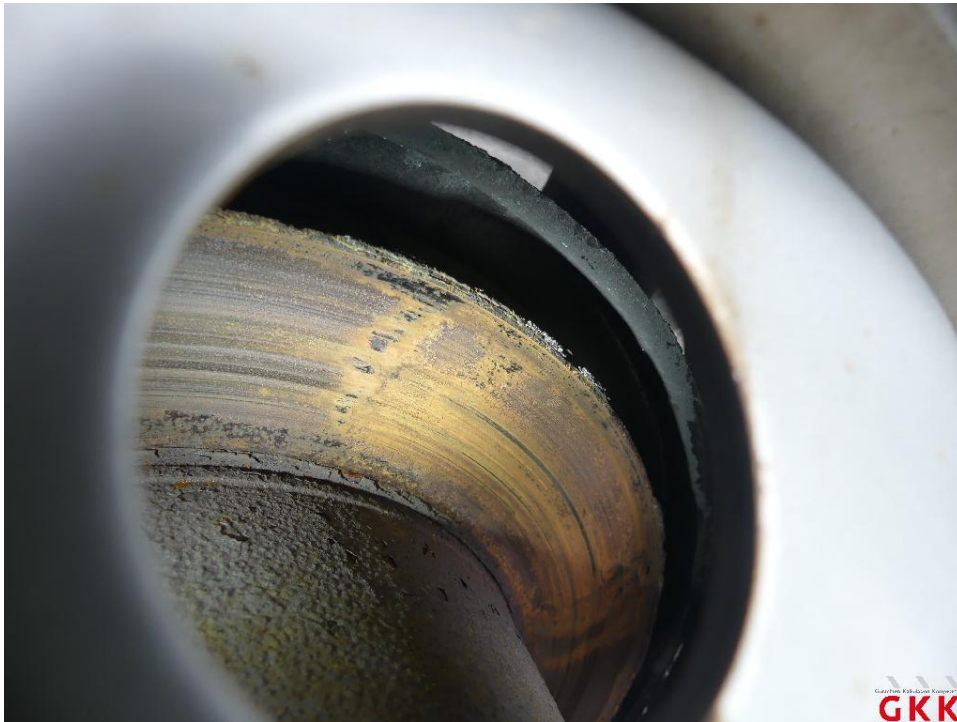
Bild 17 Bremsscheiben, hinten, korrodiert / Standschaden, Standschaden mit Reparatur

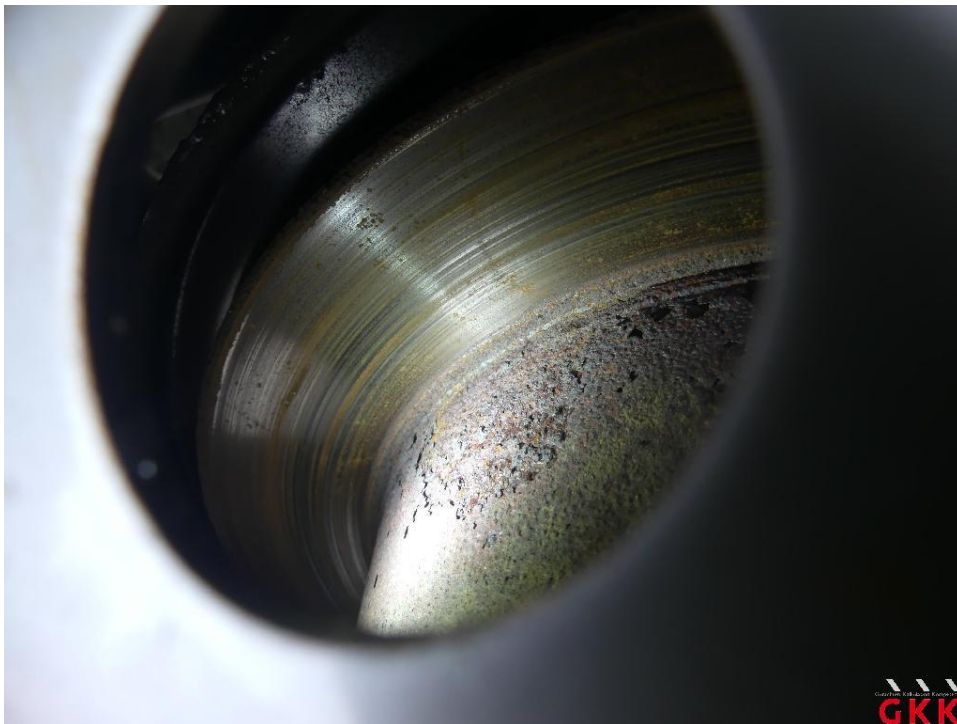
Bild 18 Bremsscheiben, hinten, korrodiert / Standschaden, Standschaden mit Reparatur

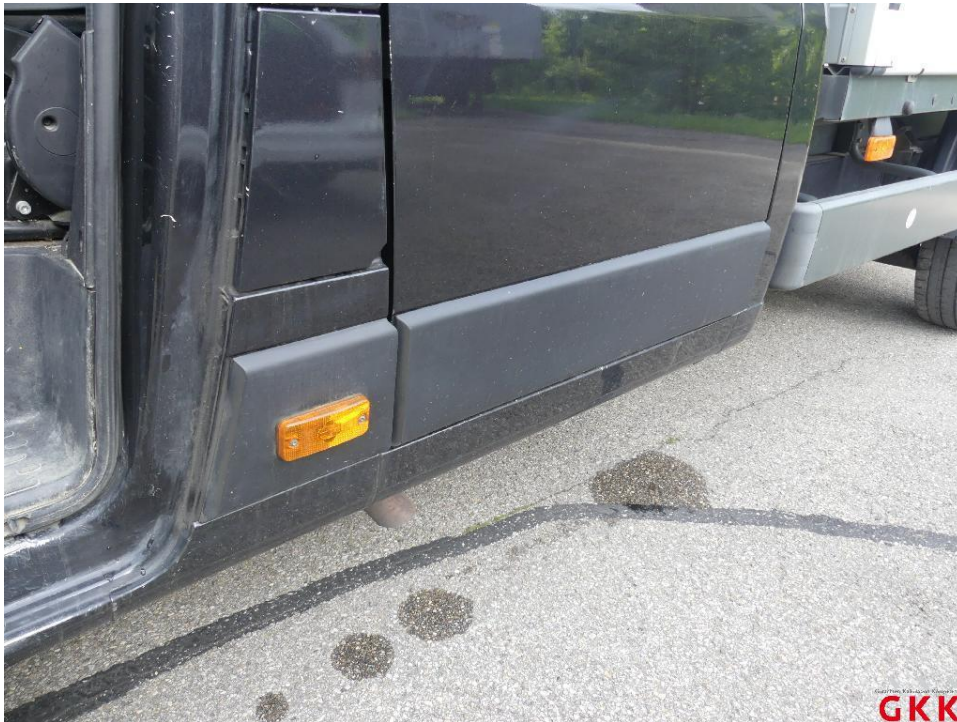
| <b>Schlüssel/Schließanl.</b> (Angaben ohne MwSt.) | Reparaturkosten | MW |
|---|---|---|
| Begrenzungsleuchte vorne links und hinten links, funktionsuntüchtig, ersetzen (Bild 19, Bild 20, Bild 21) | 130,81 € | 130,81 € |

Bild 19 Begrenzungsleuchte vorne links und hinten links, funktionsuntüchtig, ersetzen

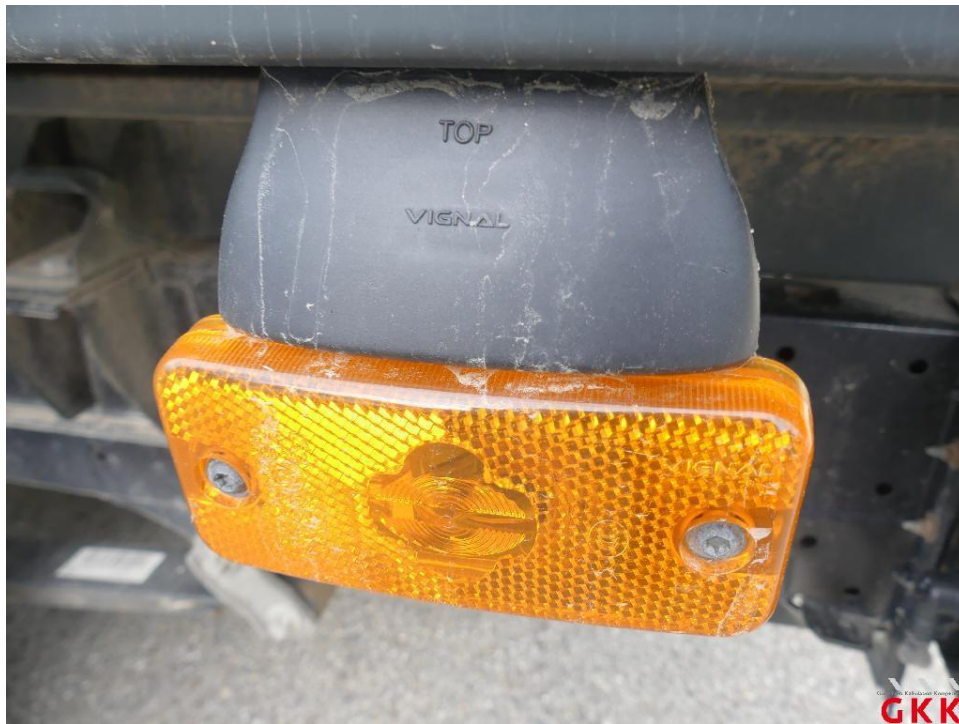
Bild 21 Begrenzungsleuchte vorne links und hinten links, funktionsuntüchtig, ersetzen

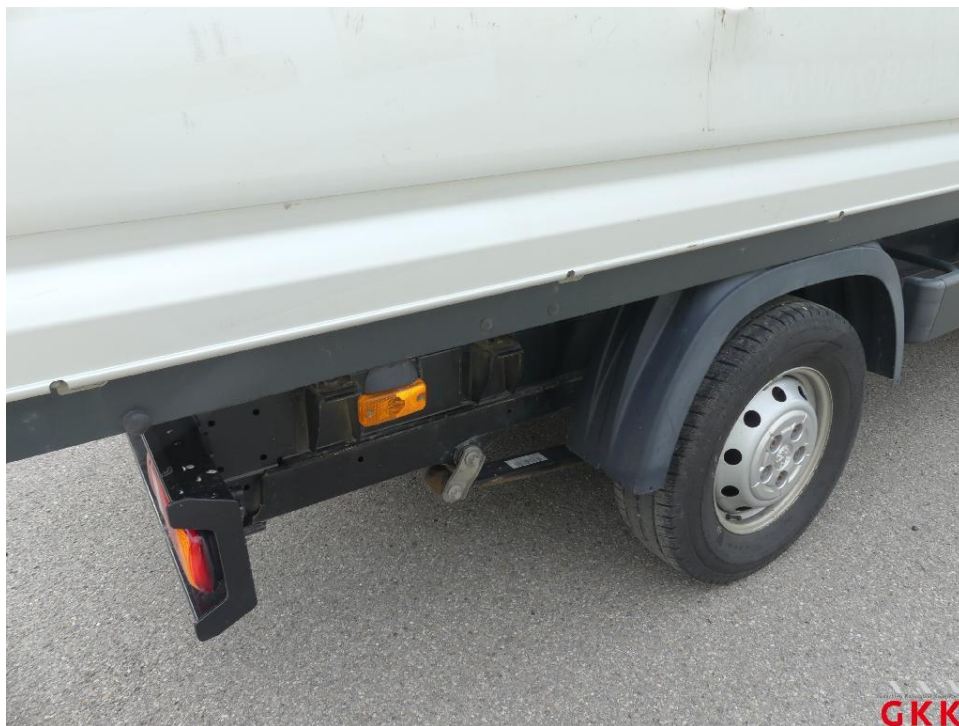
| <b>Schlüssel/Schließanl.</b> (Angaben ohne MwSt.) | Reparaturkosten | MW |
|---|---|---|
| Begrenzungsleuchte hinten rechts, funktionsuntüchtig, ersetzen (Bild 22, Bild 23) | 65,40 € | 65,40 € |

Bild 22 Begrenzungsleuchte hinten rechts, funktionsuntüchtig, ersetzen

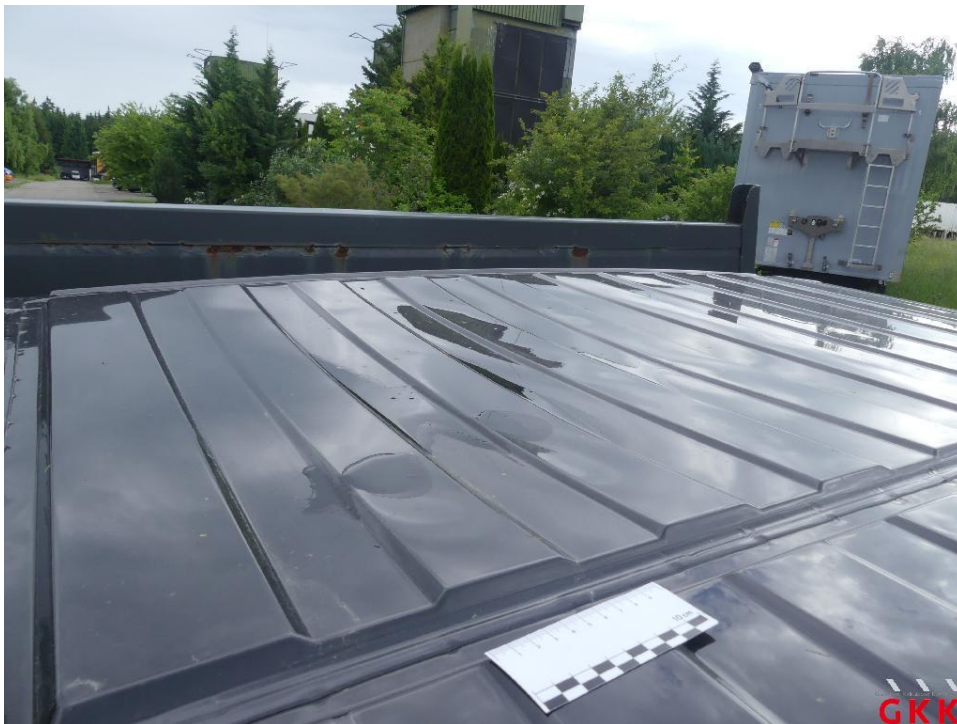
| Wertbeeinflussende Faktoren | | |
|---|---|---|
| Dach, beschädigt, instand setzen - lackieren (Bild 24, Bild 25) | 1762,10 € | 1257,03 € |

Bild 24 Dach, beschädigt, instand setzen - lackieren

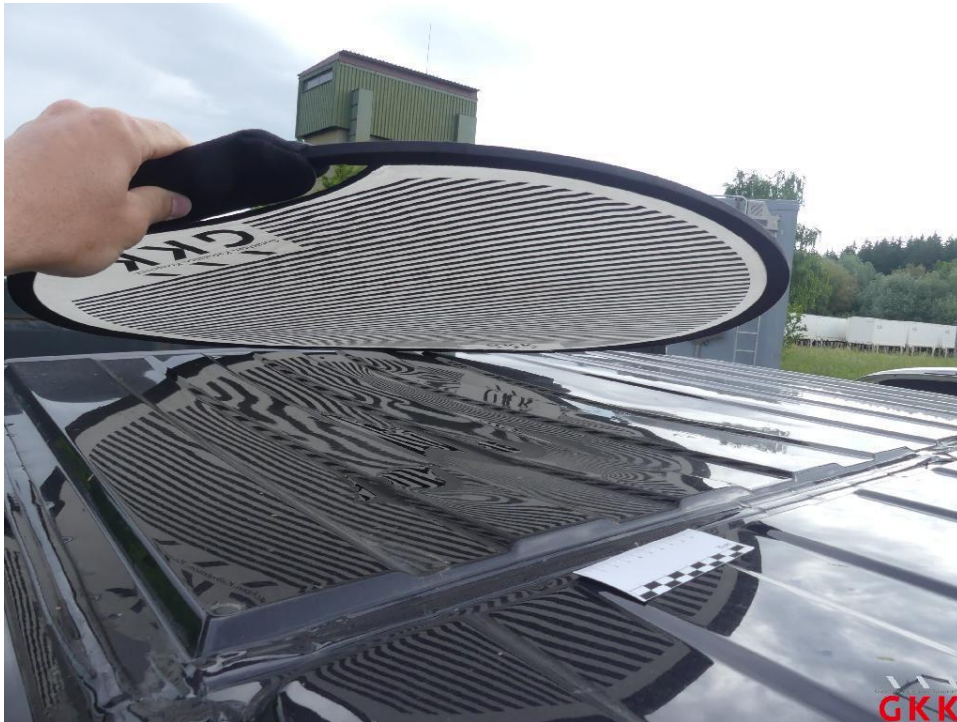
Bild 25 Dach, beschädigt, instand setzen - lackieren

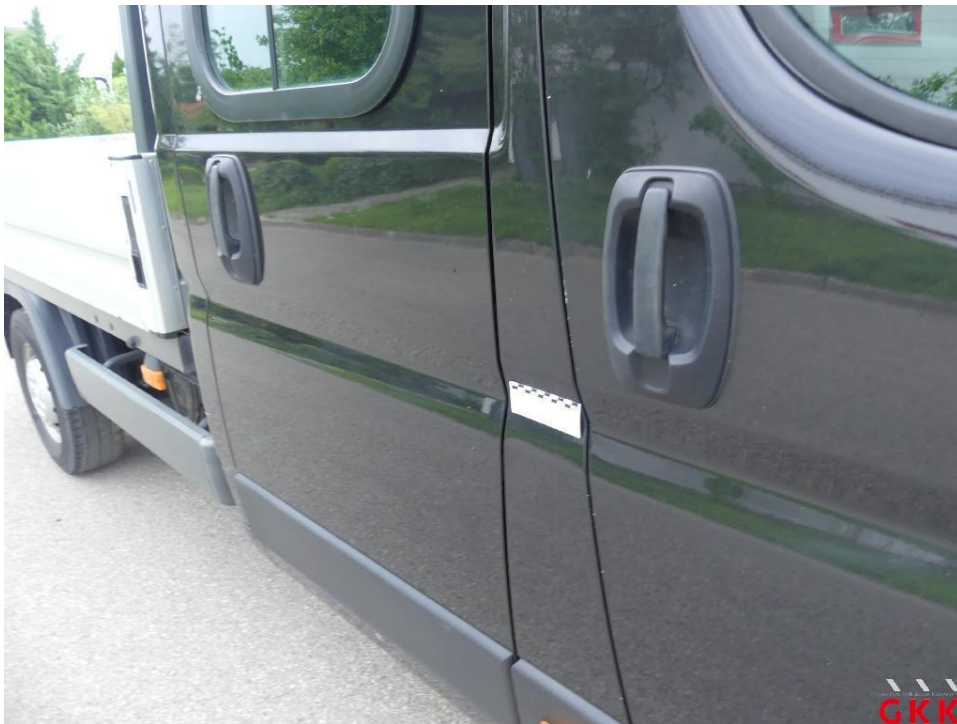
| <b>Schlüssel/Schließanl.</b> (Angaben ohne MwSt.) | Reparaturkosten | MW |
|---|---|---|
| B-Säule rechts, bis 3 Dellen / Bauteil, kalt drücken (Bild 26, Bild 27) | 79,76 € | 79,76 € |

Bild 26 B-Säule rechts, bis 3 Dellen / Bauteil, kalt drücken

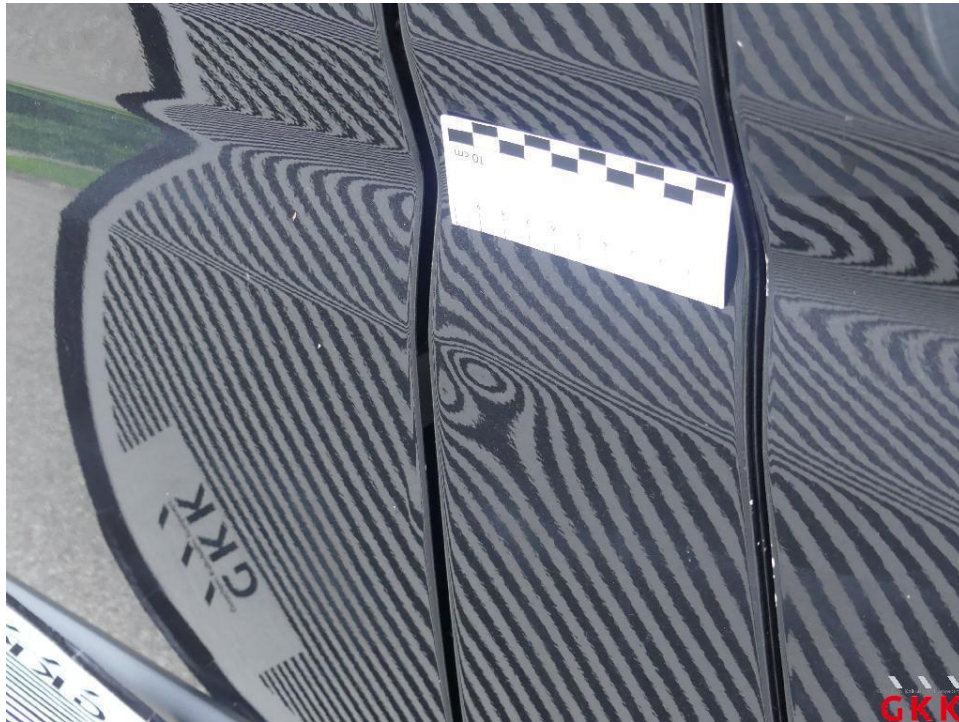
Bild 27 B-Säule rechts, bis 3 Dellen / Bauteil, kalt drücken

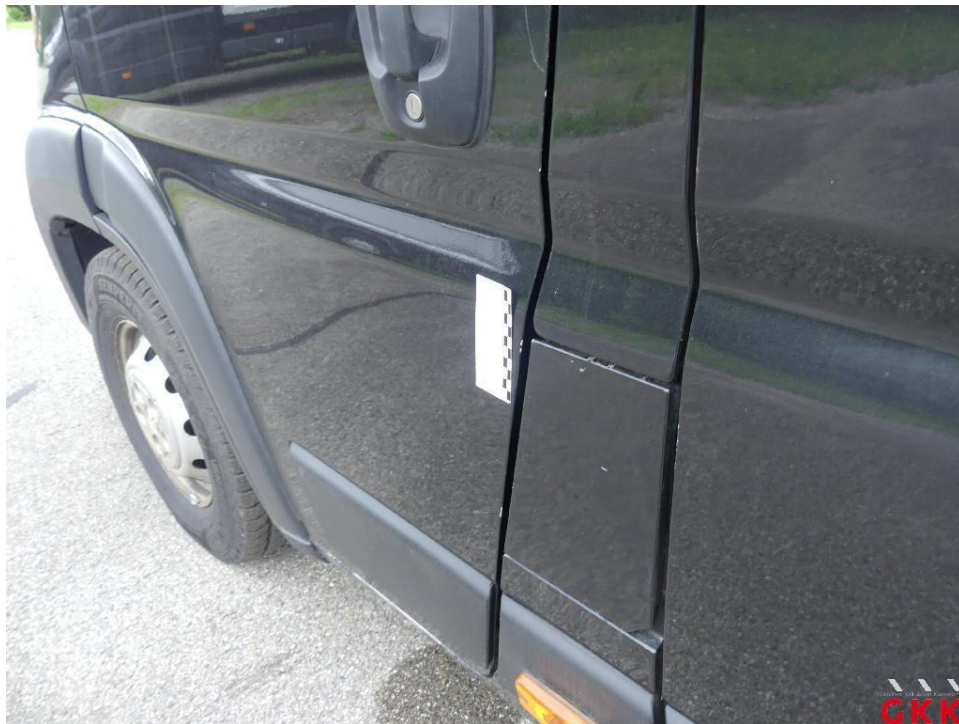
| Wertbeeinflussende Faktoren | | |
|---|---|---|
| Tür vorne links Kante, verkratzt, Spotlackieren (Bild 28, Bild 29, Bild 30) | 93,10 € | 93,10 € |

Bild 28 Tür vorne links, Kante, verkratzt, Spotlackieren

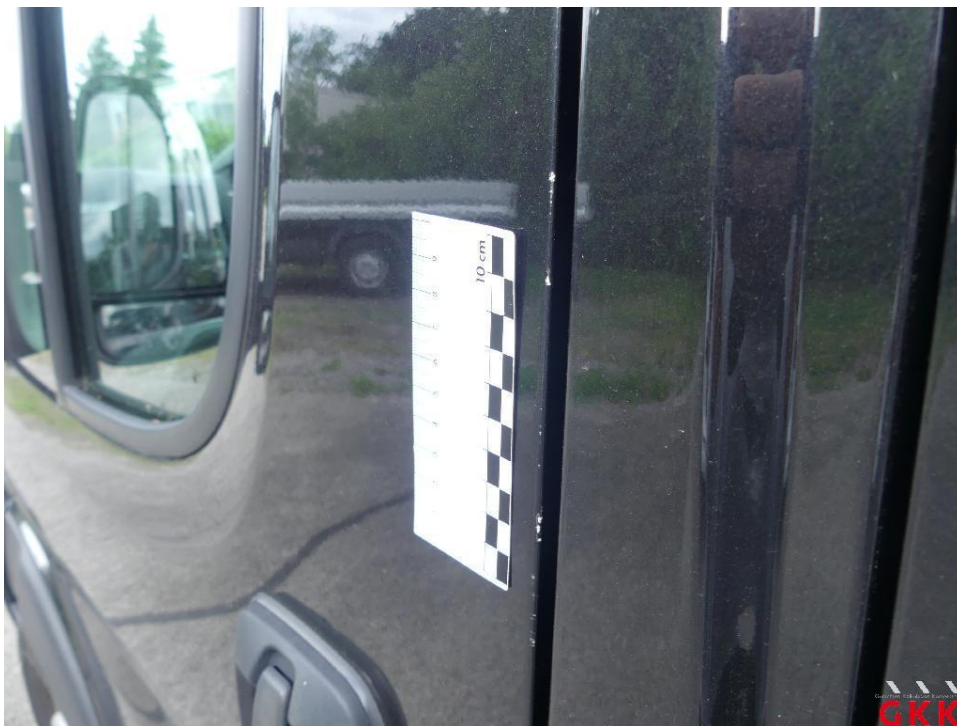
Bild 30 Tür vorne links, Kante, verkratzt, Spotlackieren

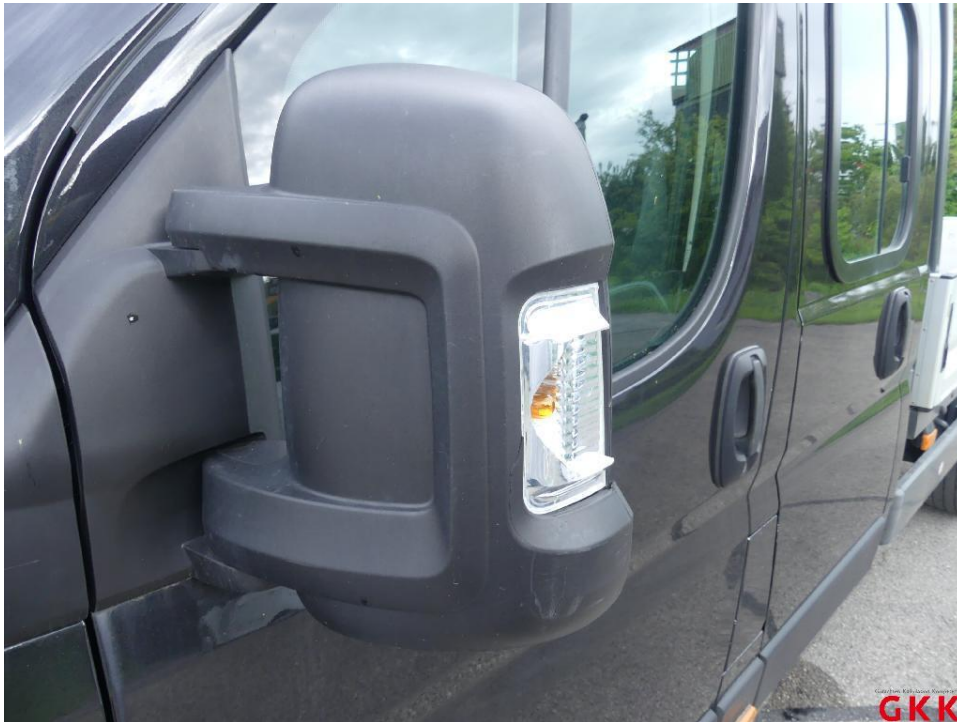
| Wertbeeinflussende Faktoren | | |
|---|---|---|
| Spiegelgehäuse links Blende -unlackiert-, beschädigt, ersetzen (Bild 31, Bild 32) | 723,66 € | 470,38 € |

Bild 31 Spiegelgehäuse links, Blende -unlackiert-, beschädigt, ersetzen

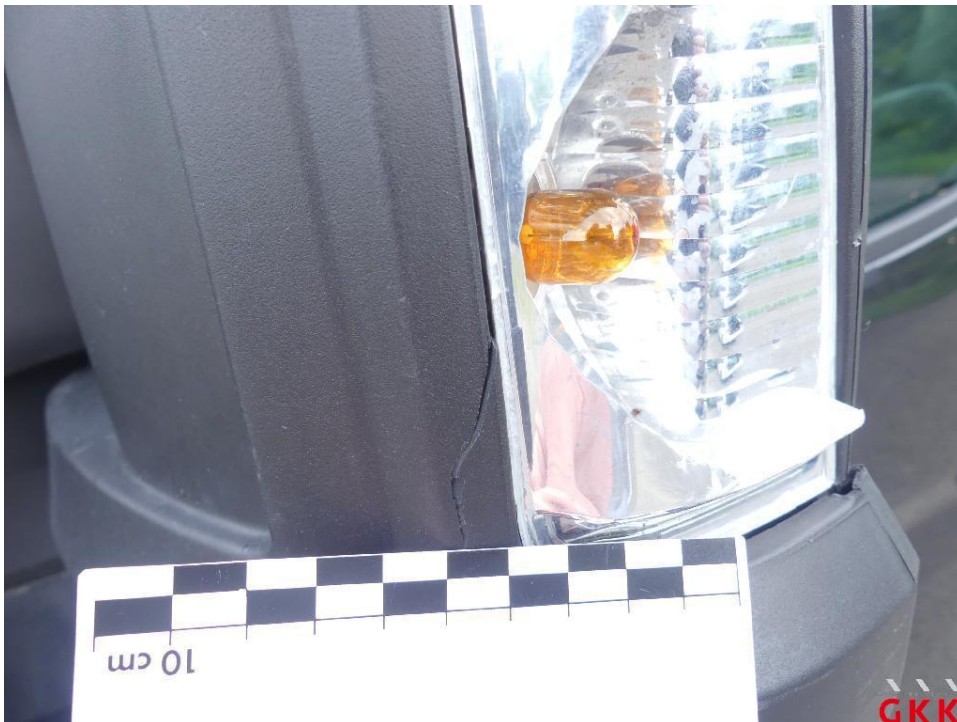
Bild 32 Spiegelgehäuse links, Blende -unlackiert-, beschädigt, ersetzen

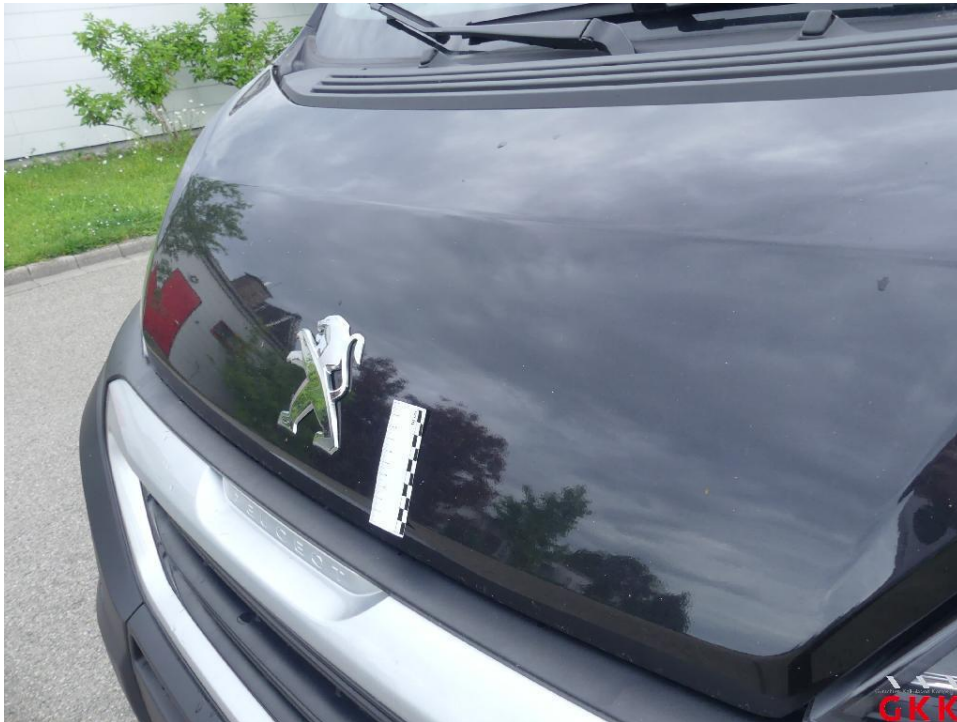
| Wertbeeinflussende Faktoren | | |
|---|---|---|
| Motorhaube, Steinschlag, lackieren (Bild 33, Bild 34, Bild 35) | 819,92 € | 532,95 € |

Bild 33 Motorhaube, Steinschlag, lackieren

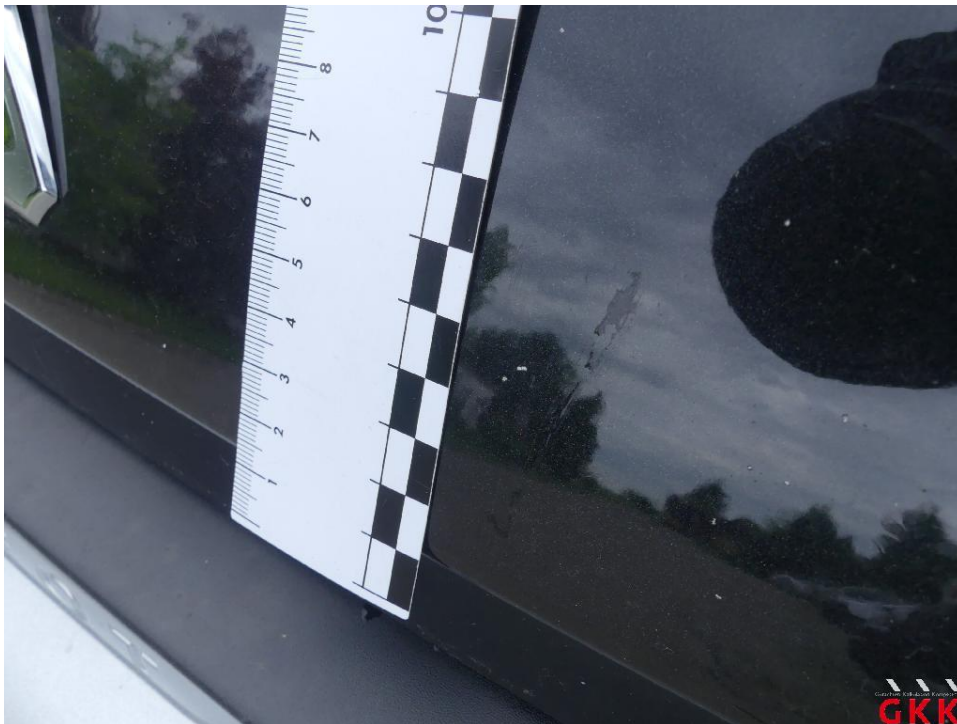
Bild 34 Motorhaube, Steinschlag, lackieren

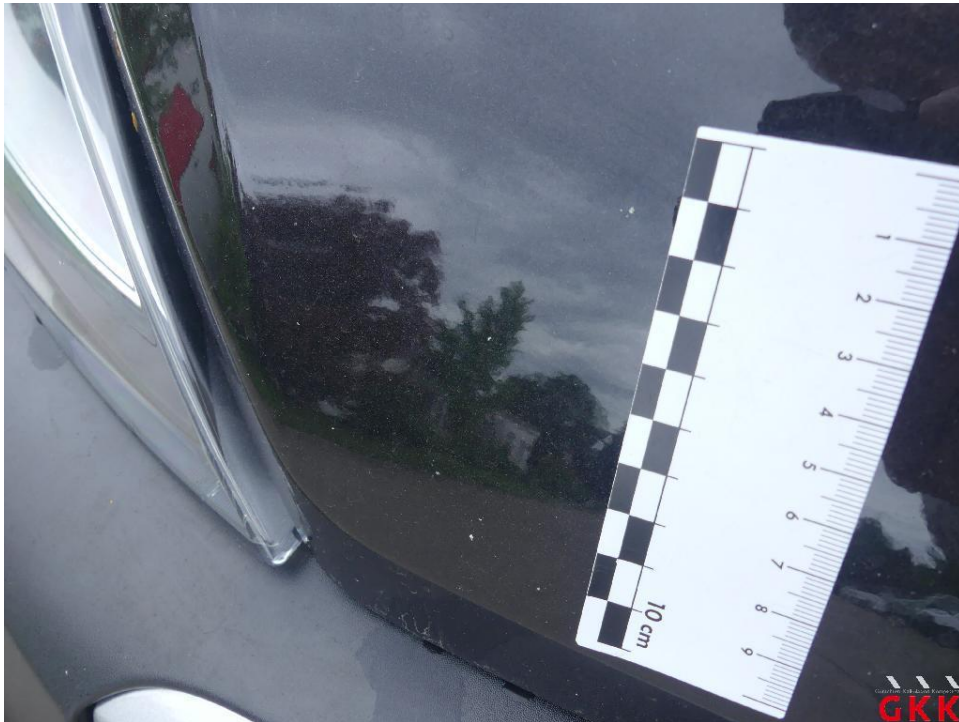
Bild 35 Motorhaube, Steinschlag, lackieren

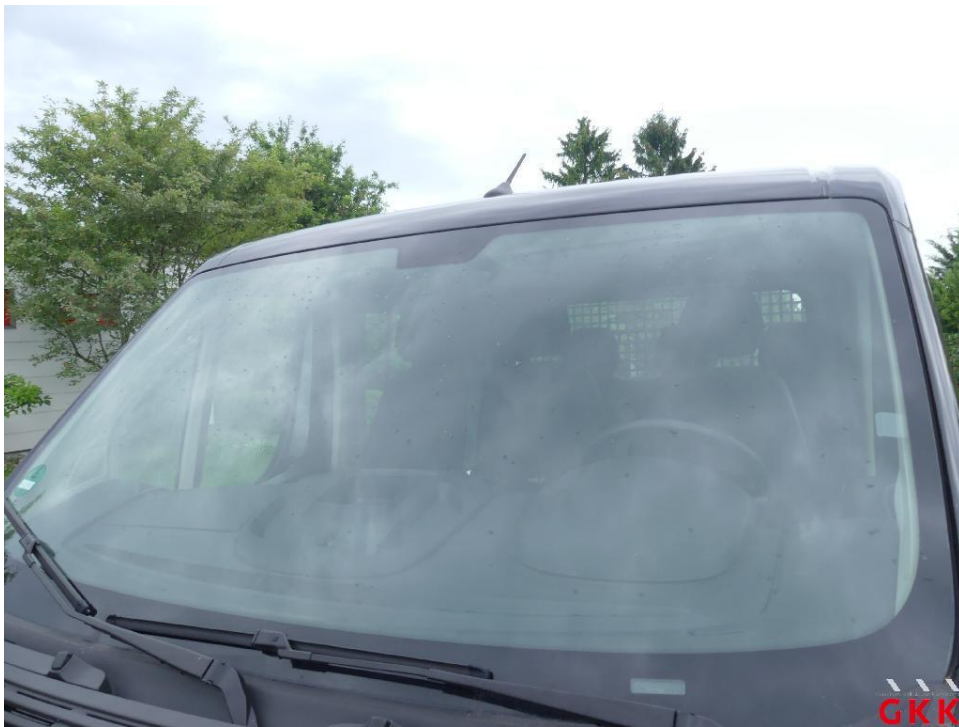
| Wertbeeinflussende Faktoren | | |
|---|---|---|
| Frontscheibe, Steinschlag im Sichtfeld, ersetzen (Bild 36, Bild 37) | 1379,86 € | 1379,86 € |

Bild 36 Frontscheibe, Steinschlag im Sichtfeld, ersetzen

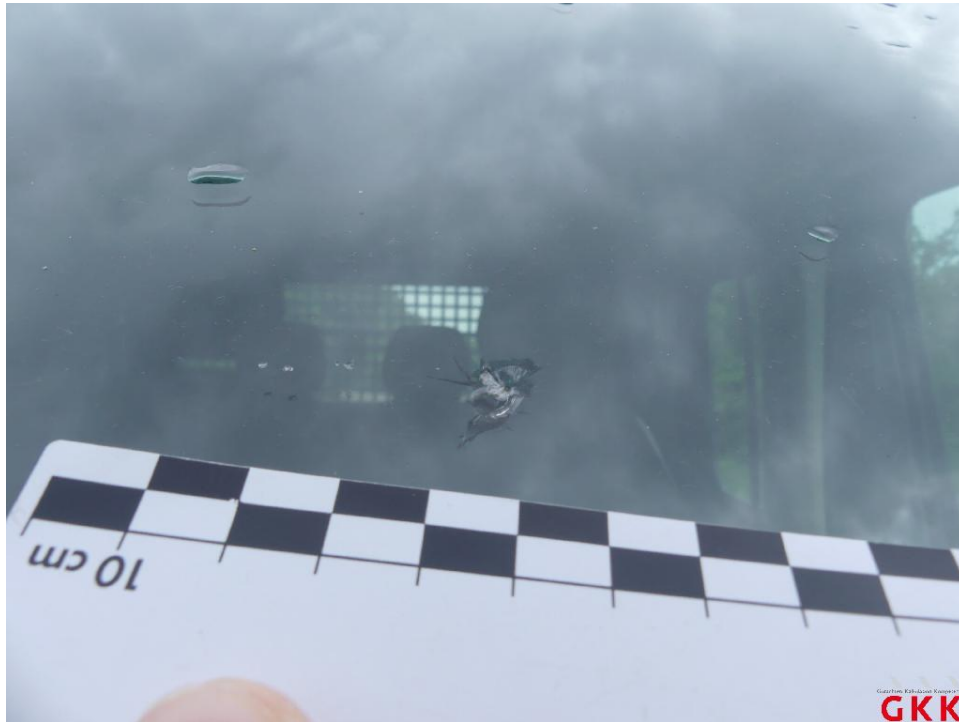
Bild 37 Frontscheibe, Steinschlag im Sichtfeld, ersetzen

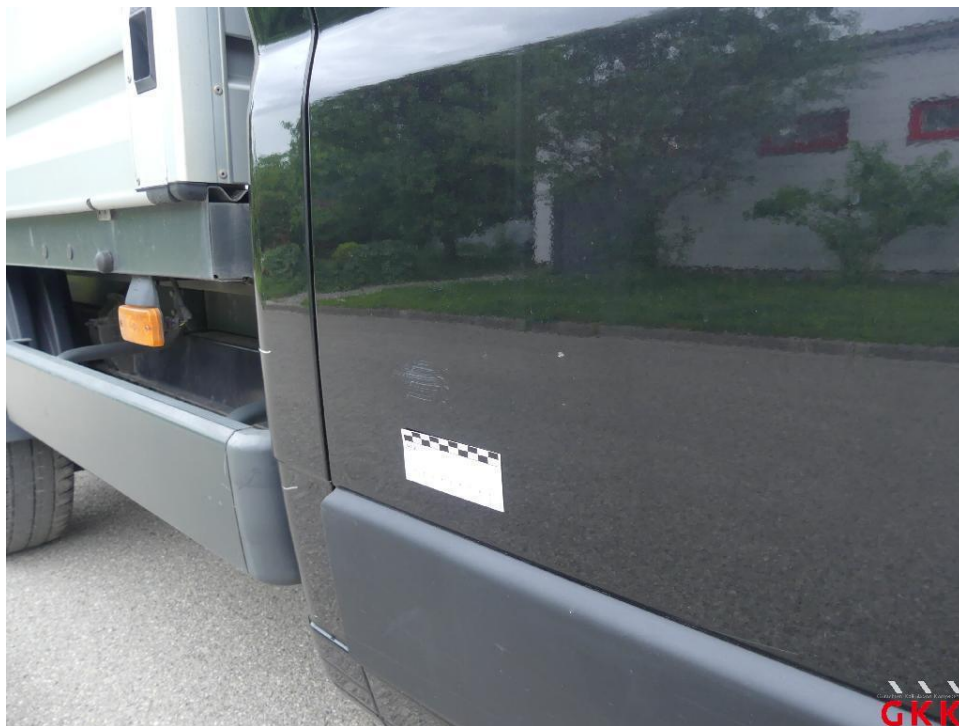
| Wertbeeinflussende Faktoren | | |
|---|---|---|
| Tür hinten rechts, verkratzt, polieren (Bild 38, Bild 39) | 47,86 € | 47,86 € |

Bild 38 Tür hinten rechts, verkratzt, polieren

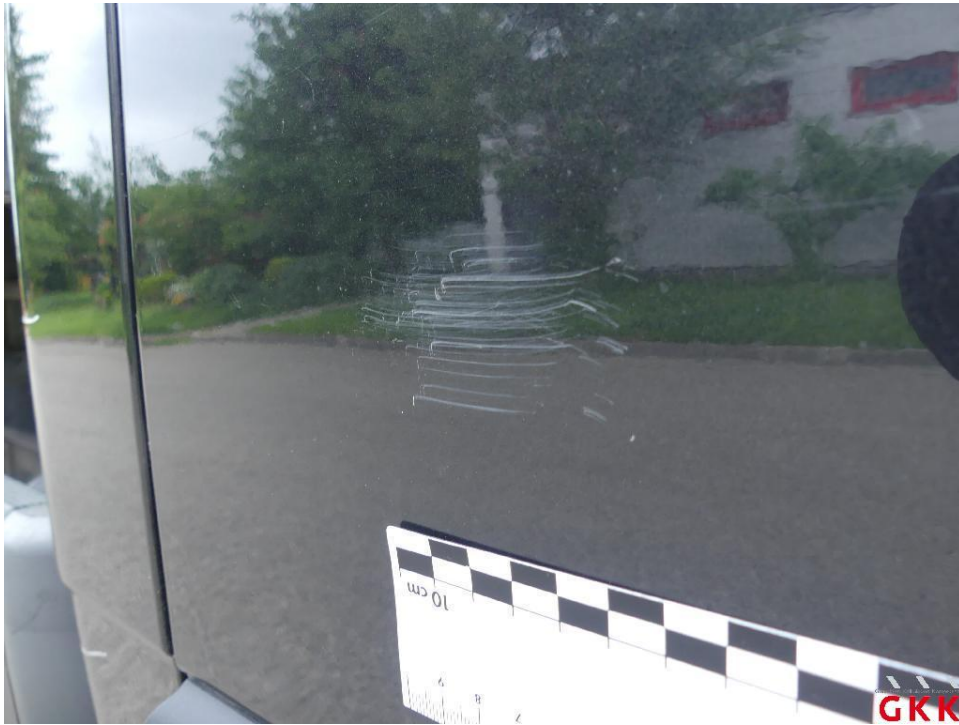
Bild 39 Tür hinten rechts, verkratzt, polieren

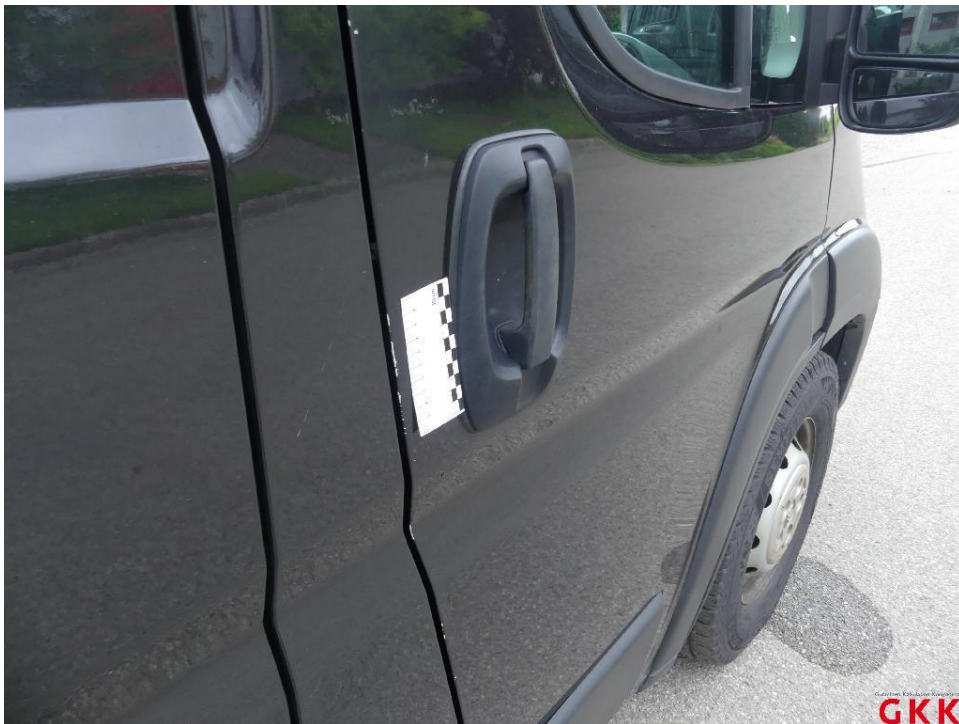
| Wertbeeinflussende Faktoren | | |
|---|---|---|
| Tür vorne rechts, verkratzt, lackieren (Bild 40, Bild 41, Bild 42) | 1180,22 € | 767,14 € |

Bild 40 Tür vorne rechts, verkratzt, lackieren

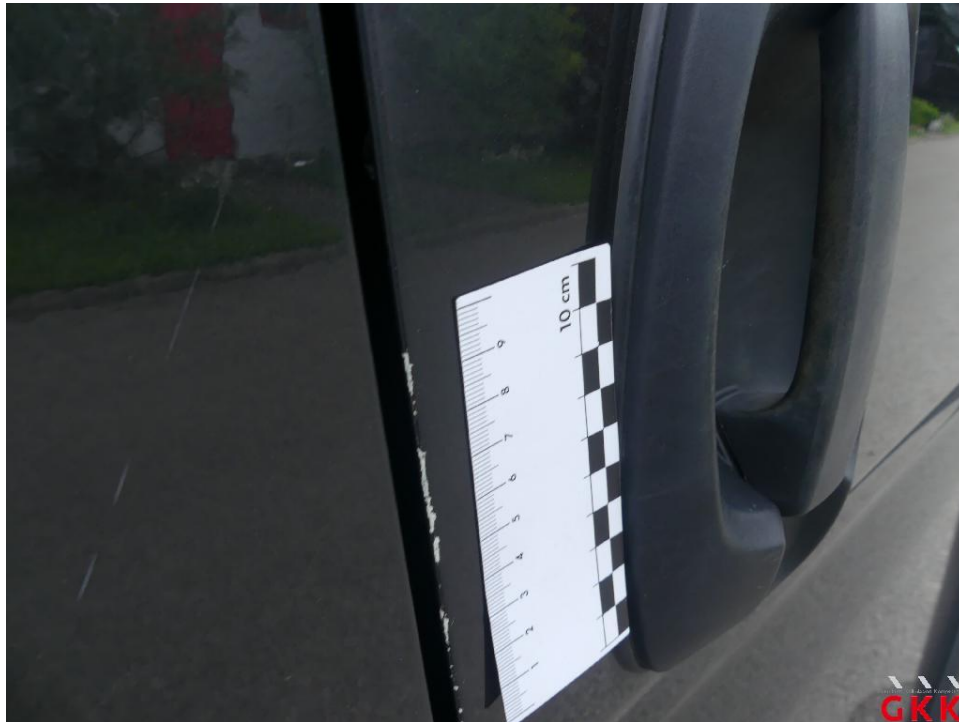
Bild 41 Tür vorne rechts, verkratzt, lackieren

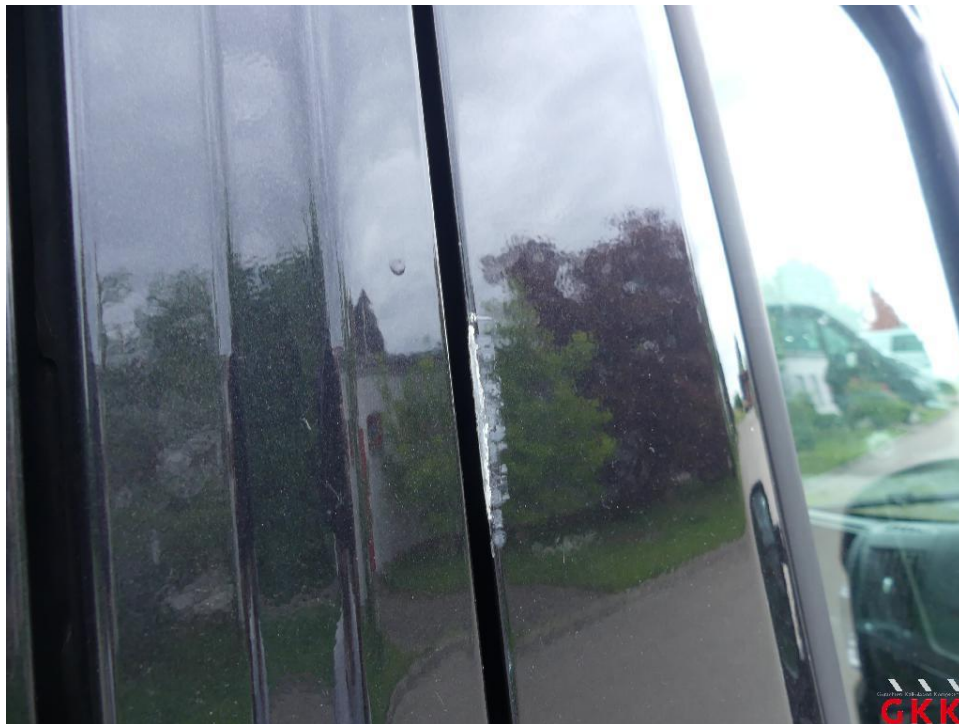
Bild 42 Tür vorne rechts, verkratzt, lackieren

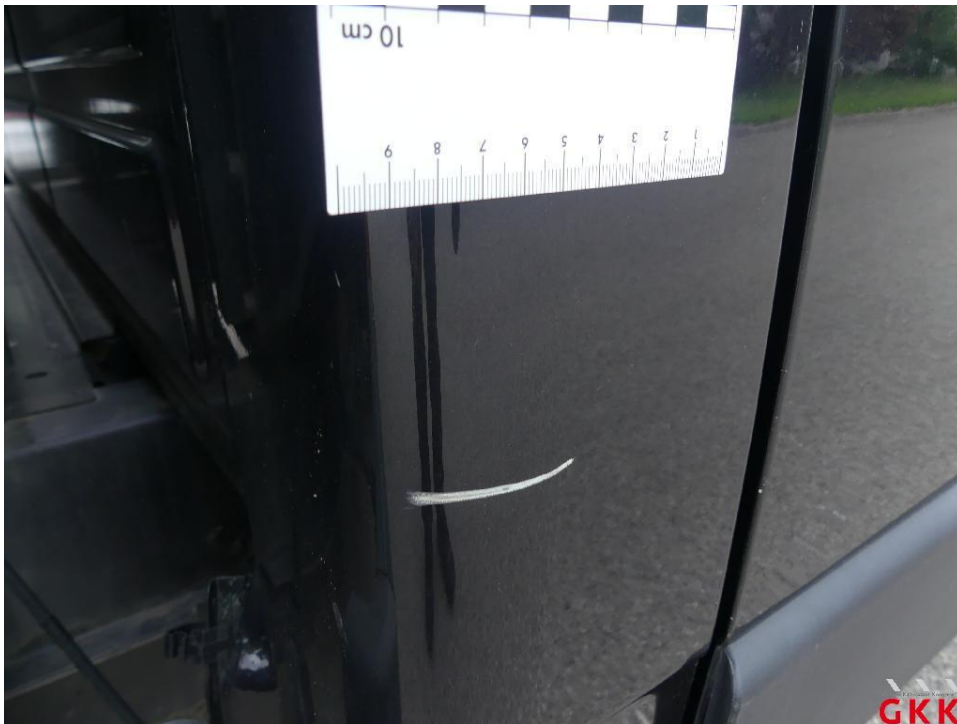
| Wertbeeinflussende Faktoren | | |
|---|---|---|
| C- Säule rechts, verkratzt, lackieren (Bild 43, Bild 44, Bild 45) | 552,59 € | 359,18 € |

Bild 44 C- Säule rechts, verkratzt, lackieren

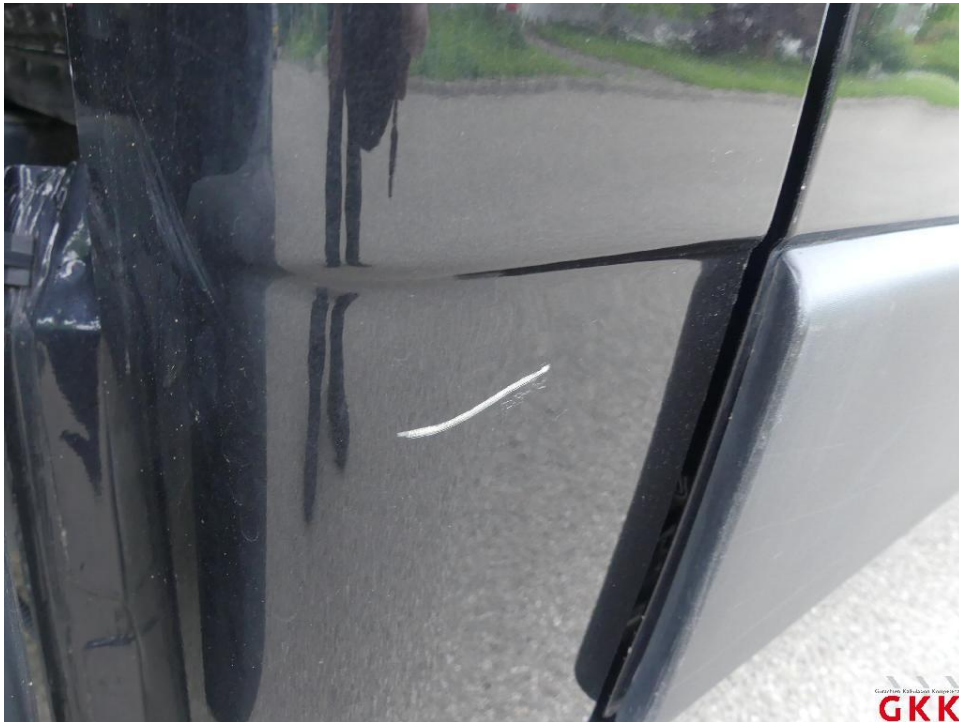
Bild 45 C- Säule rechts, verkratzt, lackieren

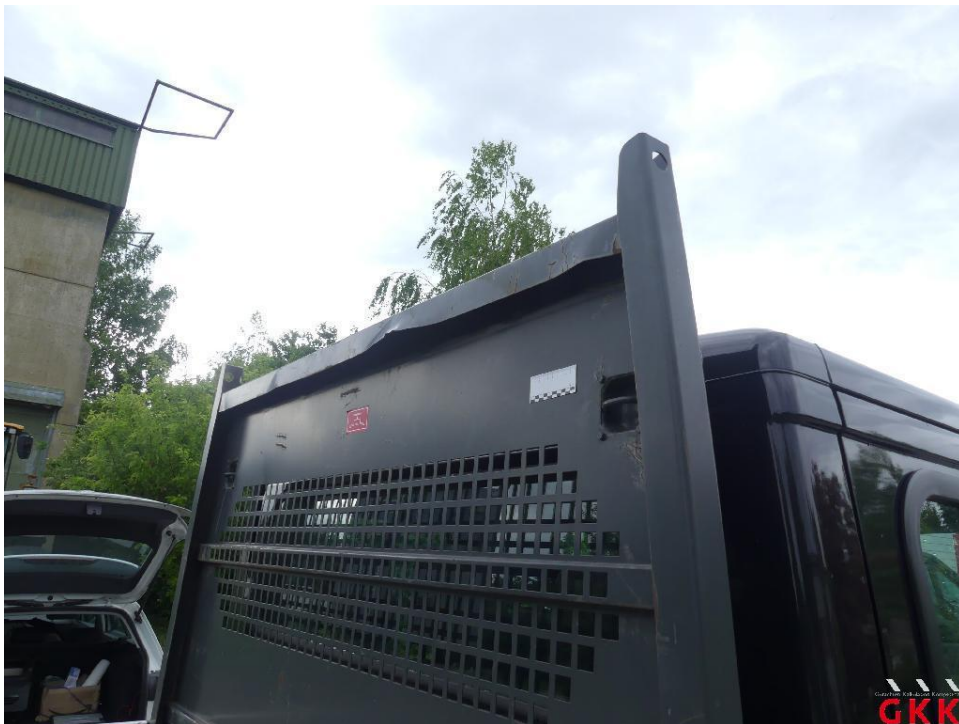
| Wertbeeinflussende Faktoren | | |
|---|---|---|
| Trenngitter, beschädigt, instand setzen (Bild 46, Bild 47, Bild 48) | 159,52 € | 159,52 € |

Bild 46 Trenngitter, beschädigt, instand setzen

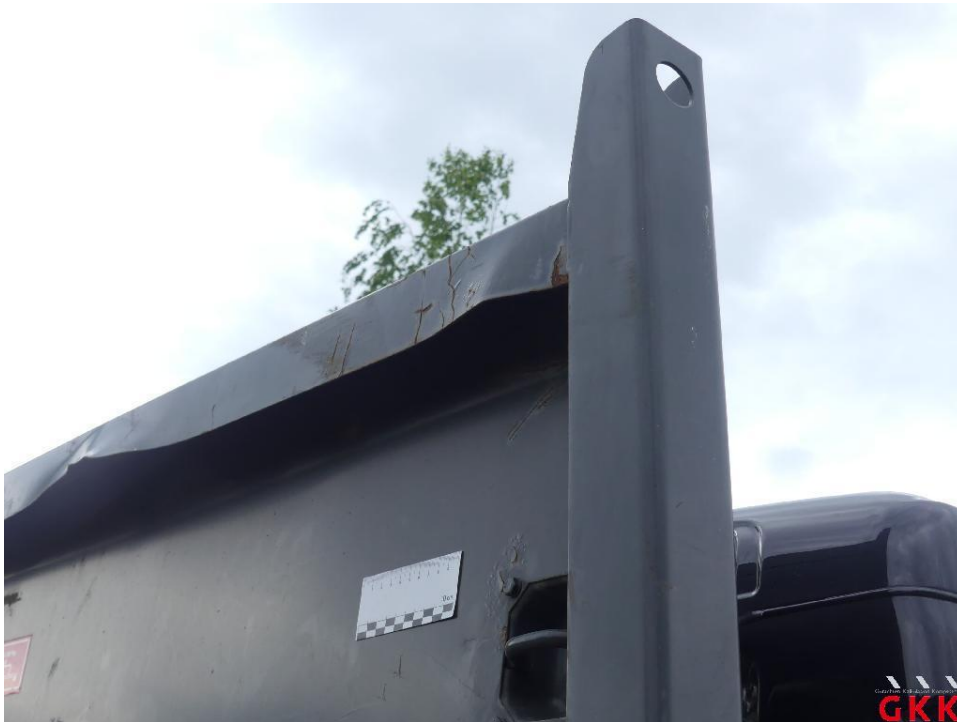
Bild 47 Trenngitter, beschädigt, instand setzen

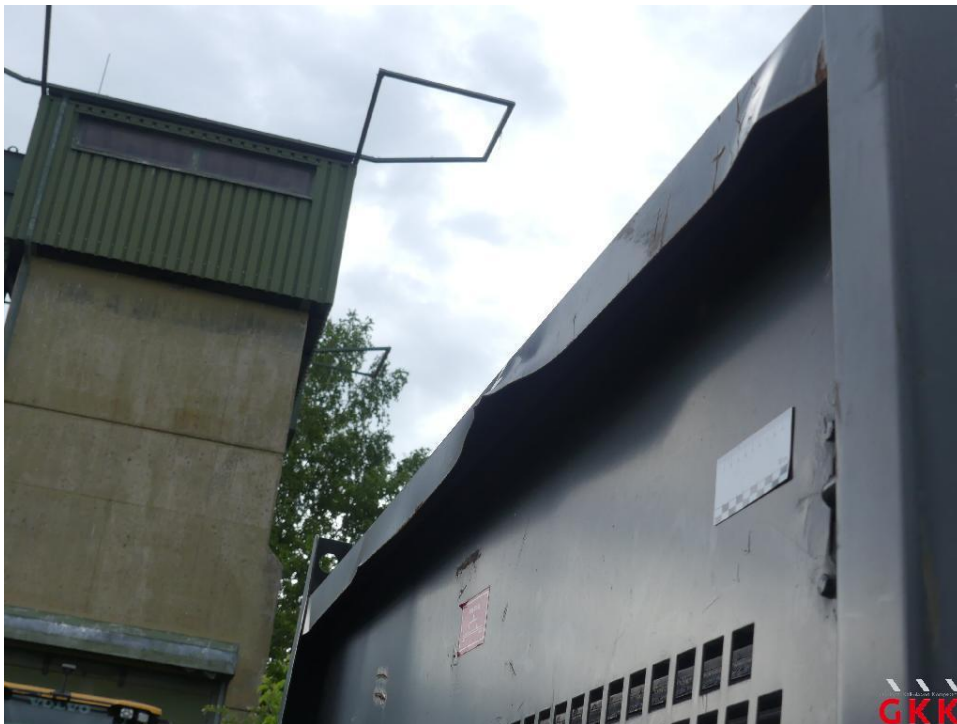
Bild 48 Trenngitter, beschädigt, instand setzen
