## Wertgutachten

| <b>Fahrzeugident.-Nr.</b> | <b>VF3YDCPGC12W77856</b> | | |
| <b>Hersteller</b> | Peugeot | <b>Nächste HU</b> | keine Angabe |
| <b>Typ / Verkaufsbez.</b> | Boxer Pritsche Doka. 2.2 BlueHDi | <b>Laufleistung abgelesen</b> | 76.744 km |

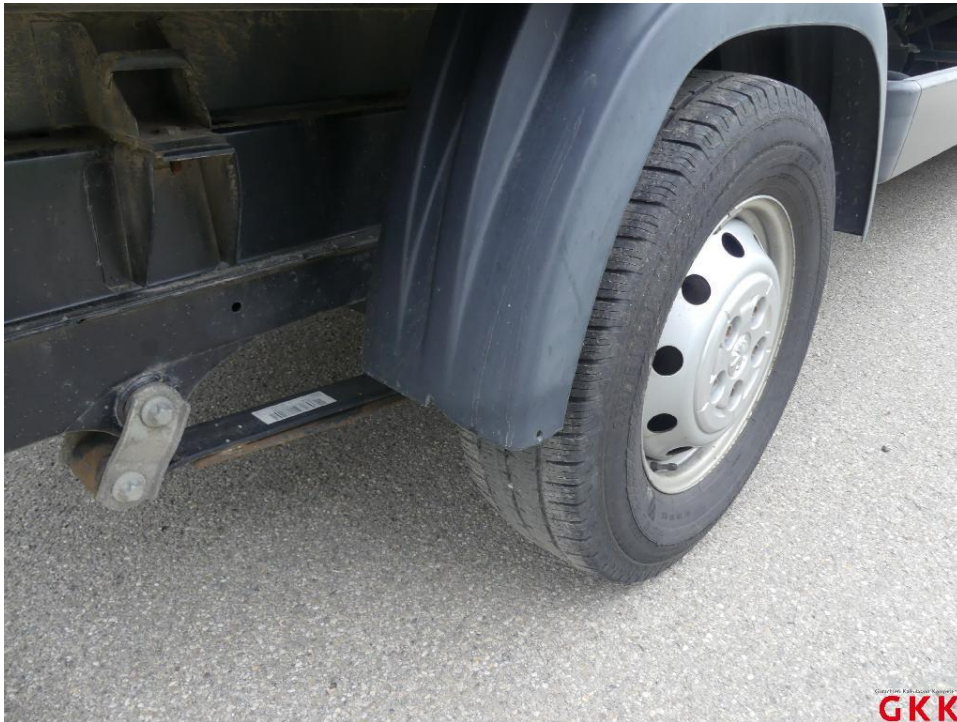
| Wertbeeinflussende Faktoren | | |
|---|---|---|
| Kotflügel hinten rechts, beschädigt, ersetzen (Bild 49, Bild 50) | 131,12 € | 85,23 € |

Bild 49 Kotflügel hinten rechts, beschädigt, ersetzen

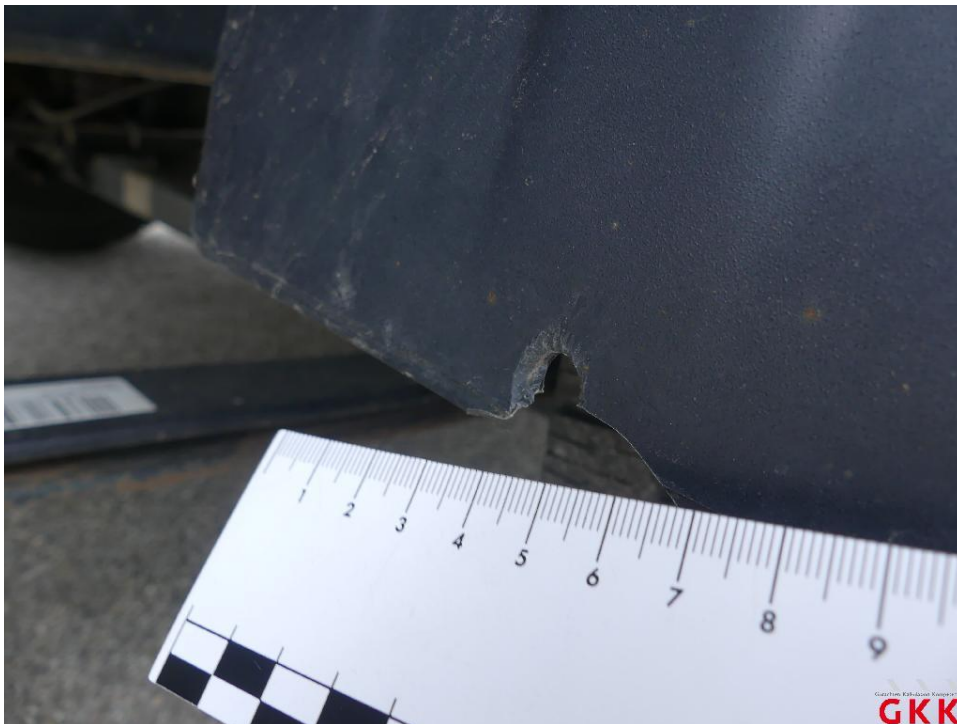
Bild 50 Kotflügel hinten rechts, beschädigt, ersetzen

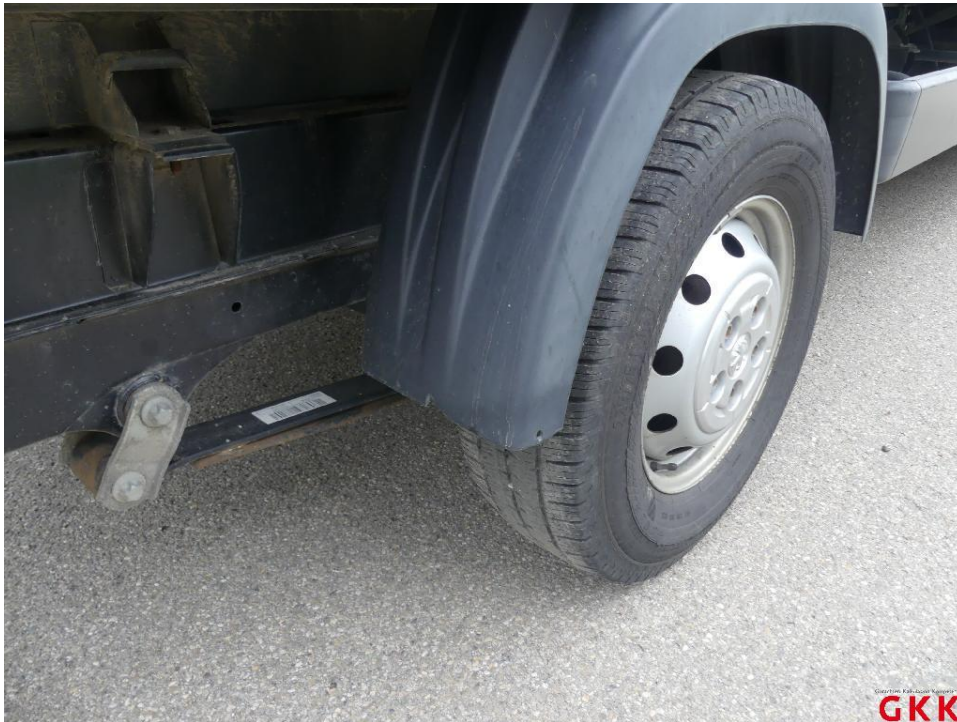
| Wertbeeinflussende Faktoren | | |
|---|---|---|
| Kotflügel hinten rechts Schmutzfänger, fehlt, ersetzen (Bild 51) | 62,13 € | 62,13 € |

Bild 51 Kotflügel hinten rechts, Schmutzfänger, fehlt, ersetzen

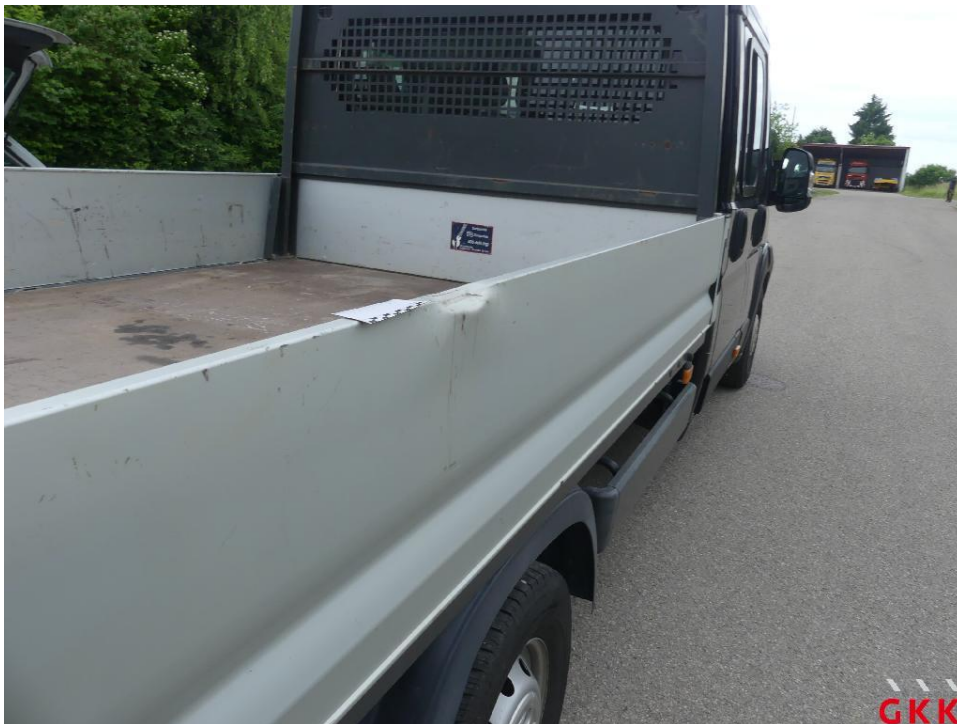
| Wertbeeinflussende Faktoren | | |
|---|---|---|
| Bordwand rechts, beschädigt, ersetzen (Bild 52, Bild 53) | 632,53 € | 411,14 € |

Bild 52 Bordwand, rechts, beschädigt, ersetzen

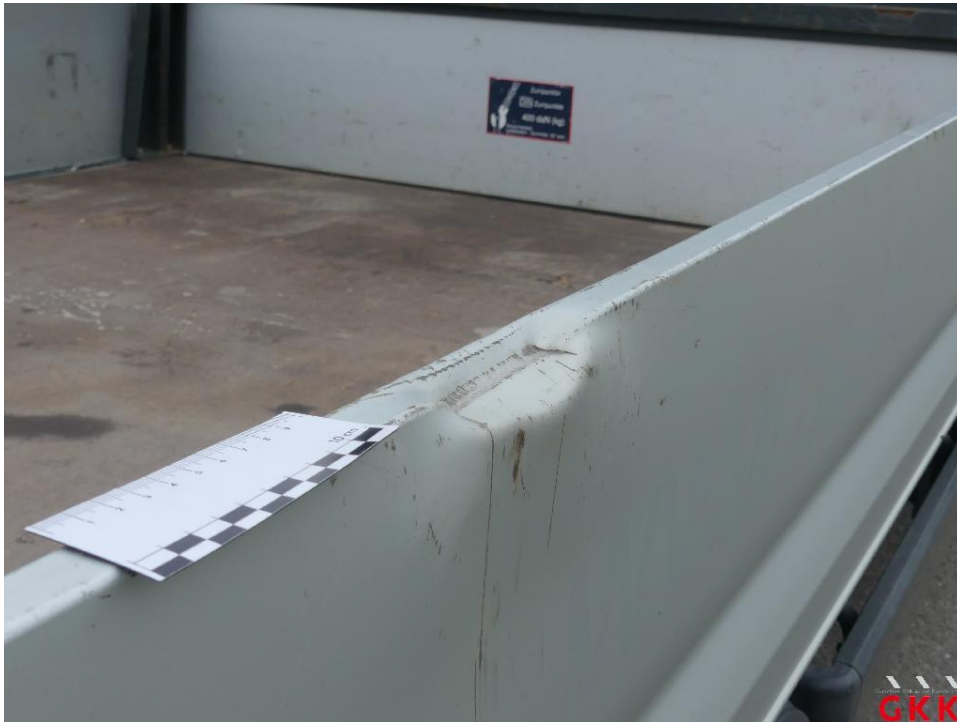
Bild 53 Bordwand, rechts, beschädigt, ersetzen

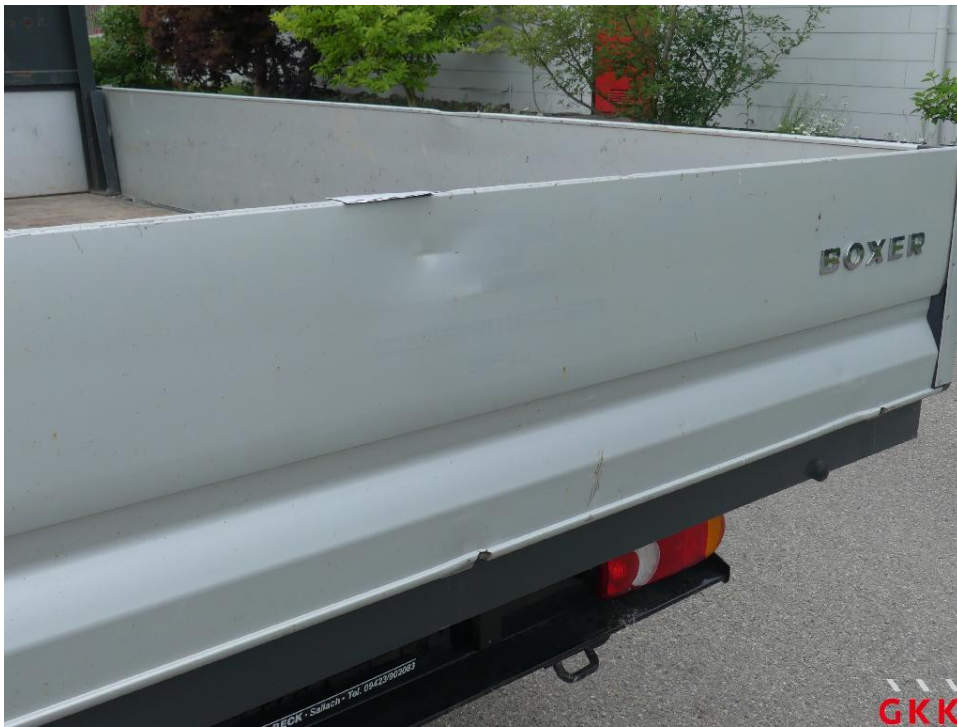
| Wertbeeinflussende Faktoren | | |
|---|---|---|
| Bordwand hinten, beschädigt, ersetzen (Bild 54, Bild 55, Bild 56) | 524,66 € | 341,03 € |

Bild 54 Bordwand, hinten, beschädigt, ersetzen

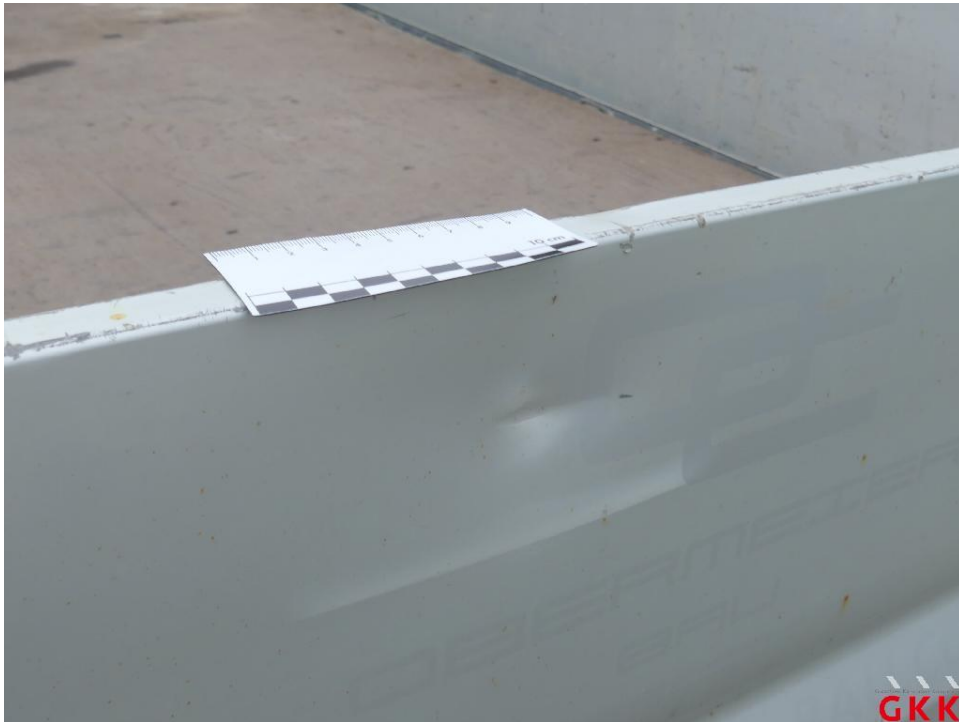
Bild 55 Bordwand, hinten, beschädigt, ersetzen

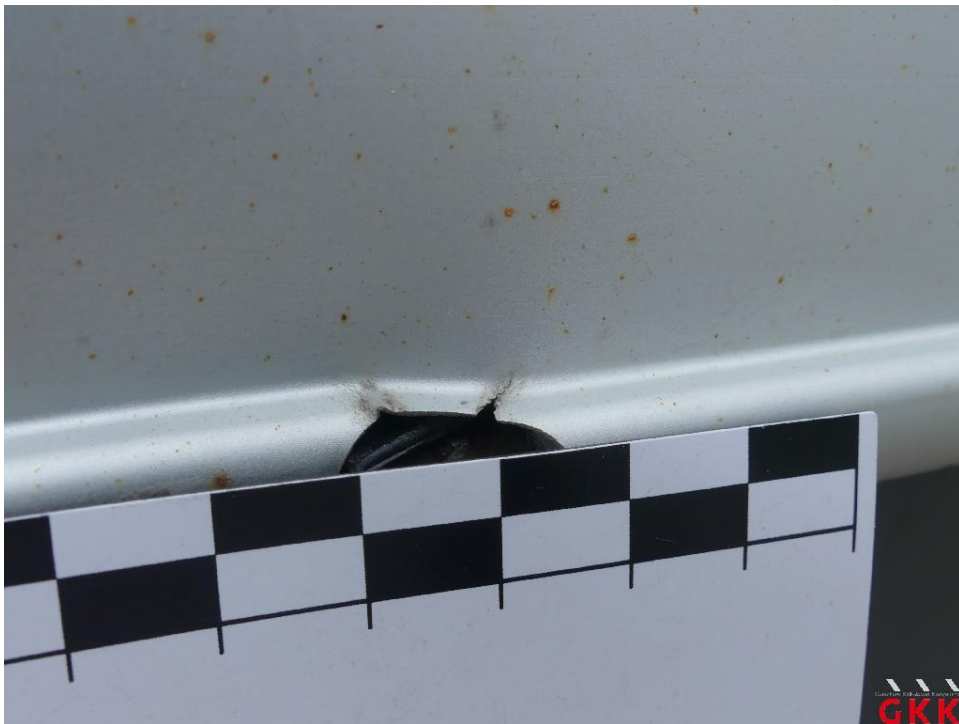
Bild 56 Bordwand, hinten, beschädigt, ersetzen

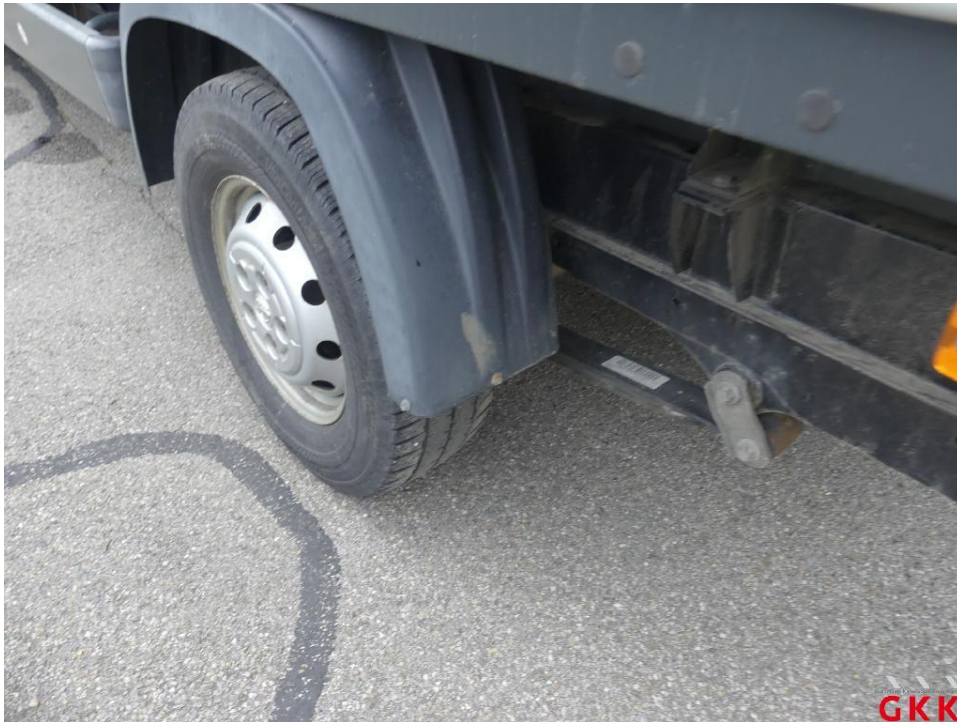
| Wertbeeinflussende Faktoren | | |
|---|---|---|
| Kotflügel hinten links Schmutzfänger, fehlt, ersetzen (Bild 57, Bild 58) | 62,13 € | 62,13 € |

Bild 57 Kotflügel hinten links, Schmutzfänger, fehlt, ersetzen

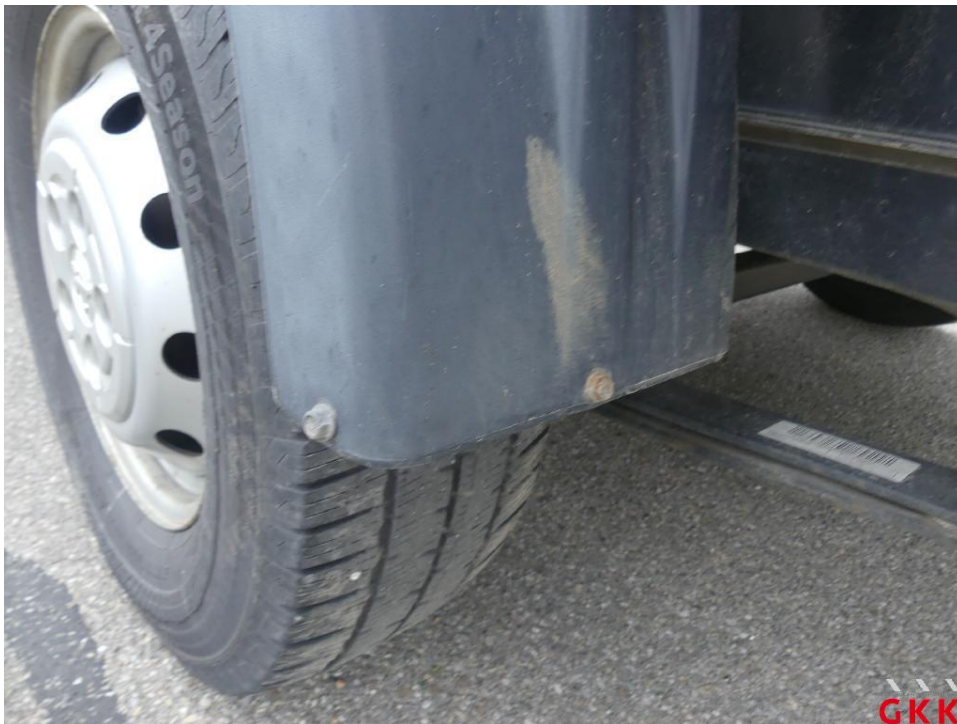
Bild 58 Kotflügel hinten links, Schmutzfänger, fehlt, ersetzen

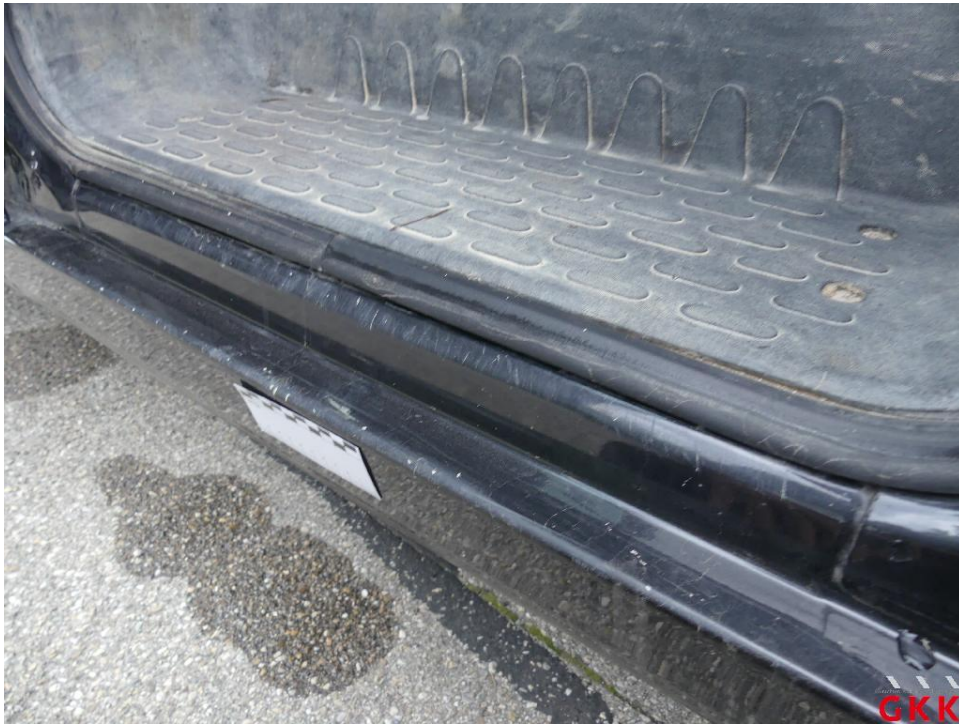
| Wertbeeinflussende Faktoren | | |
|---|---|---|
| Tür hinten links Einstieg, verkratzt, Spotlackieren (Bild 59, Bild 60) | 186,20 € | 186,20 € |

Bild 59 Tür hinten links, Einstieg, verkratzt, Spotlackieren

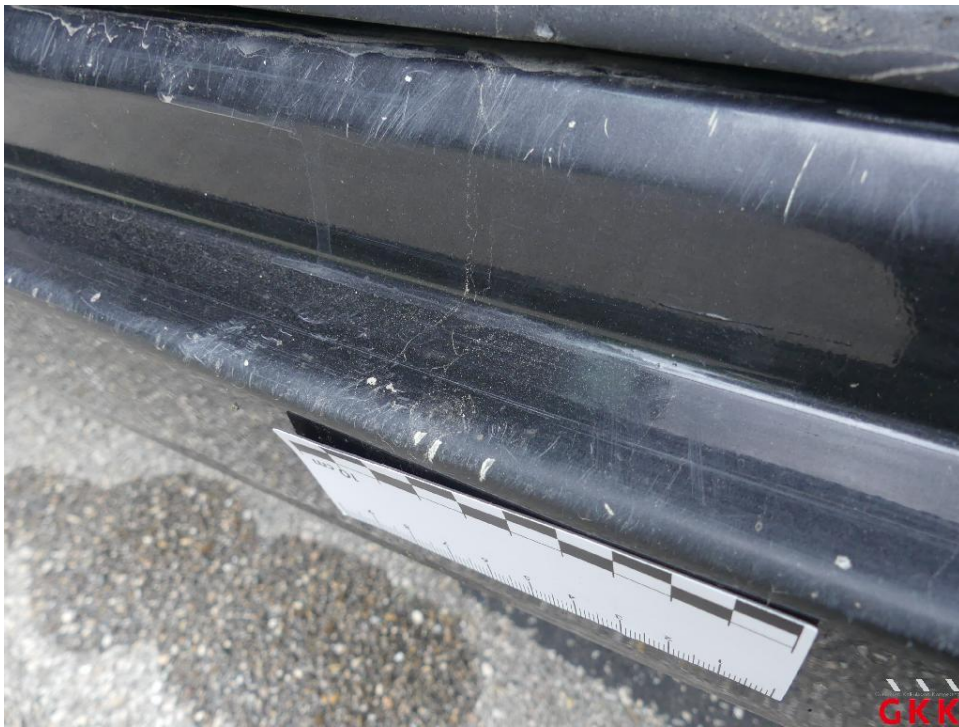
Bild 60 Tür hinten links, Einstieg, verkratzt, Spotlackieren

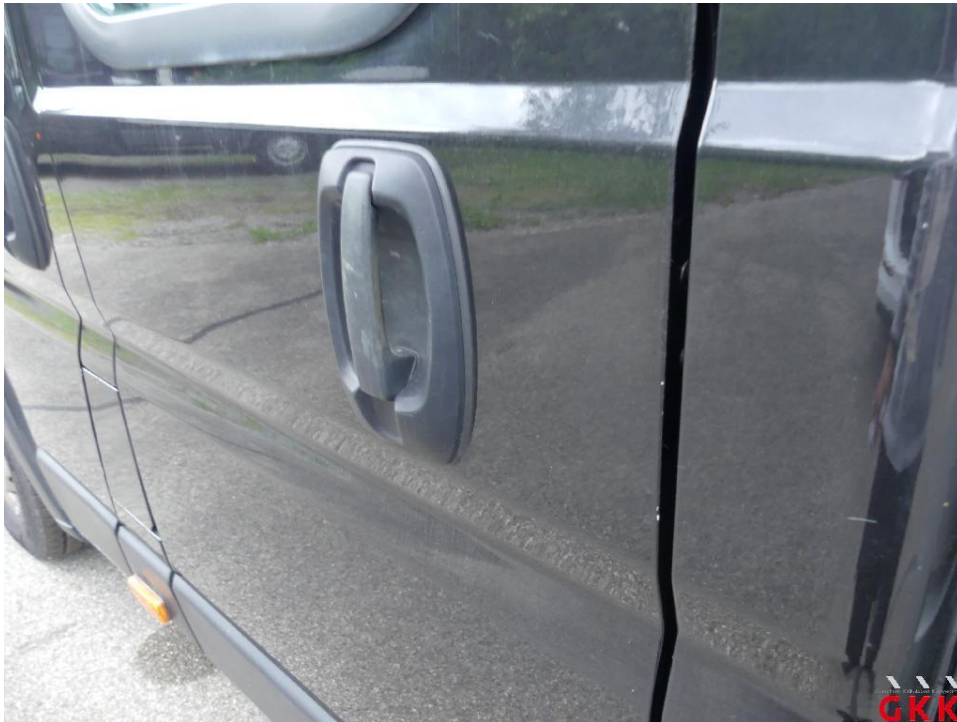
| Wertbeeinflussende Faktoren | | |
|---|---|---|
| Tür hinten links Fangband / Feststeller, beschädigt, ersetzen (Bild 61, Bild 62, Bild 63) | 122,65 € | 79,72 € |

Bild 61 Tür hinten links, Fangband / Feststeller, beschädigt, ersetzen

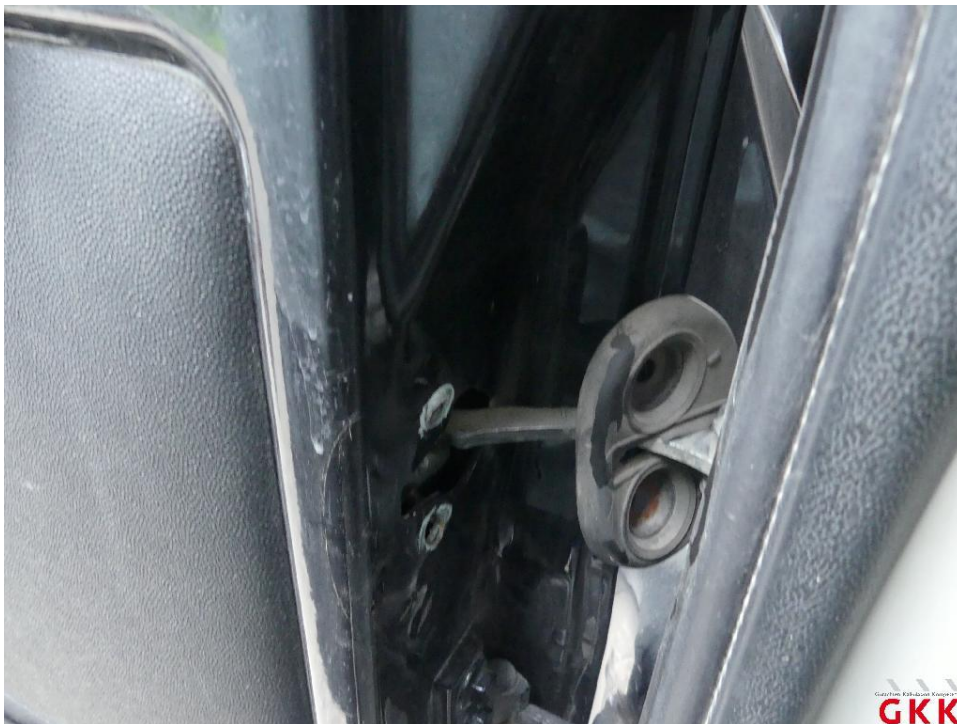
Bild 62 Tür hinten links, Fangband / Feststeller, beschädigt, ersetzen

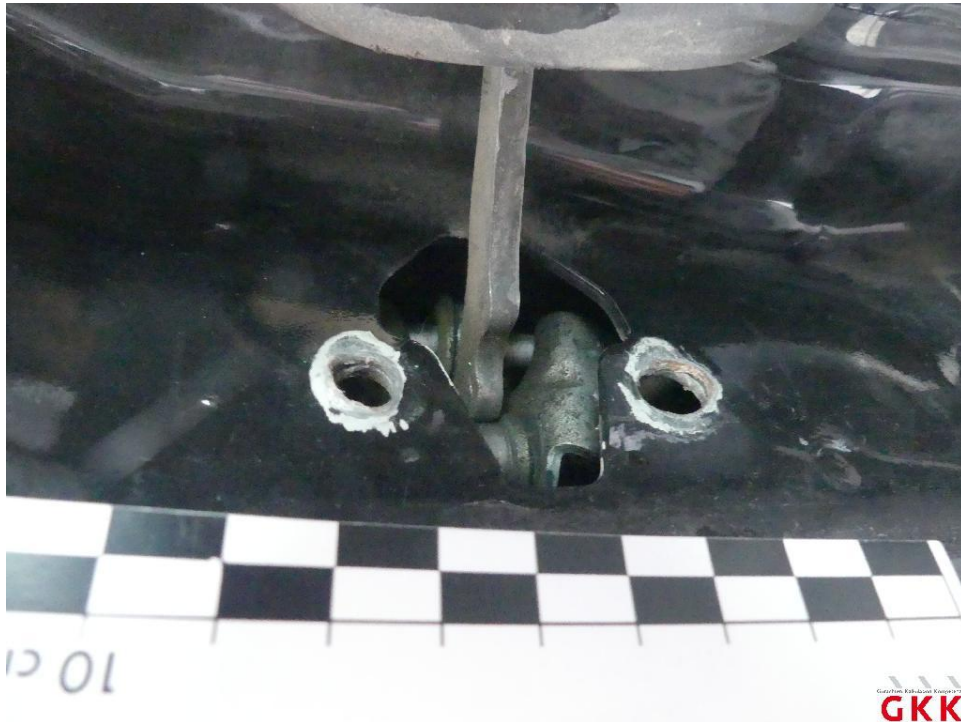
Bild 63 Tür hinten links, Fangband / Feststeller, beschädigt, ersetzen

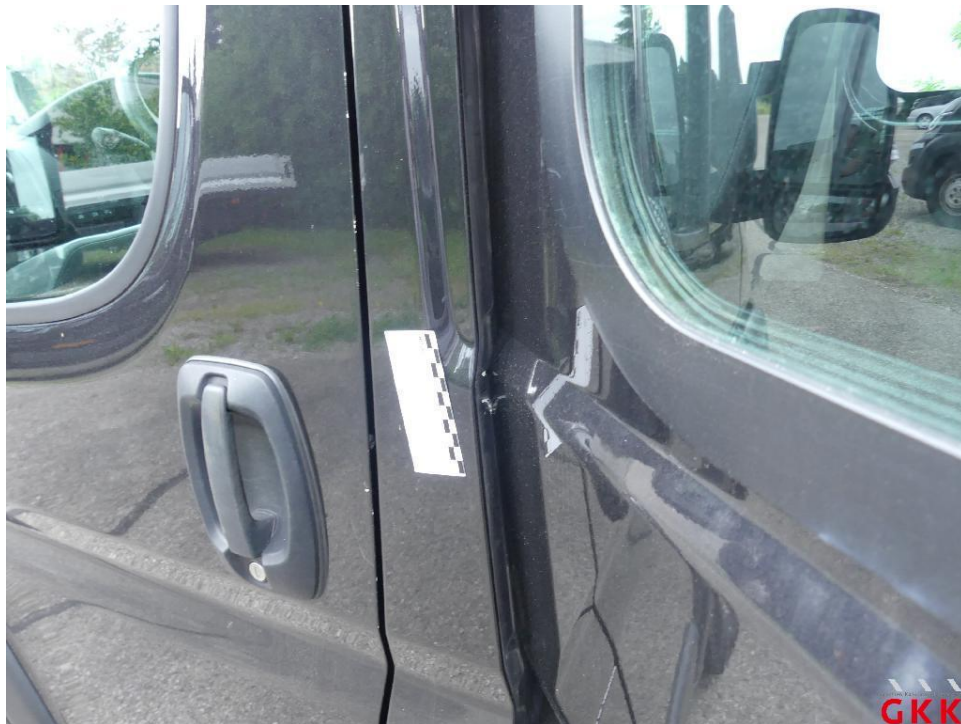
| Wertbeeinflussende Faktoren | | |
|---|---|---|
| B- Säule links, verkratzt, lackieren (Bild 64, Bild 65, Bild 66) | 856,47 € | 556,71 € |

Bild 64 B- Säule links, verkratzt, lackieren

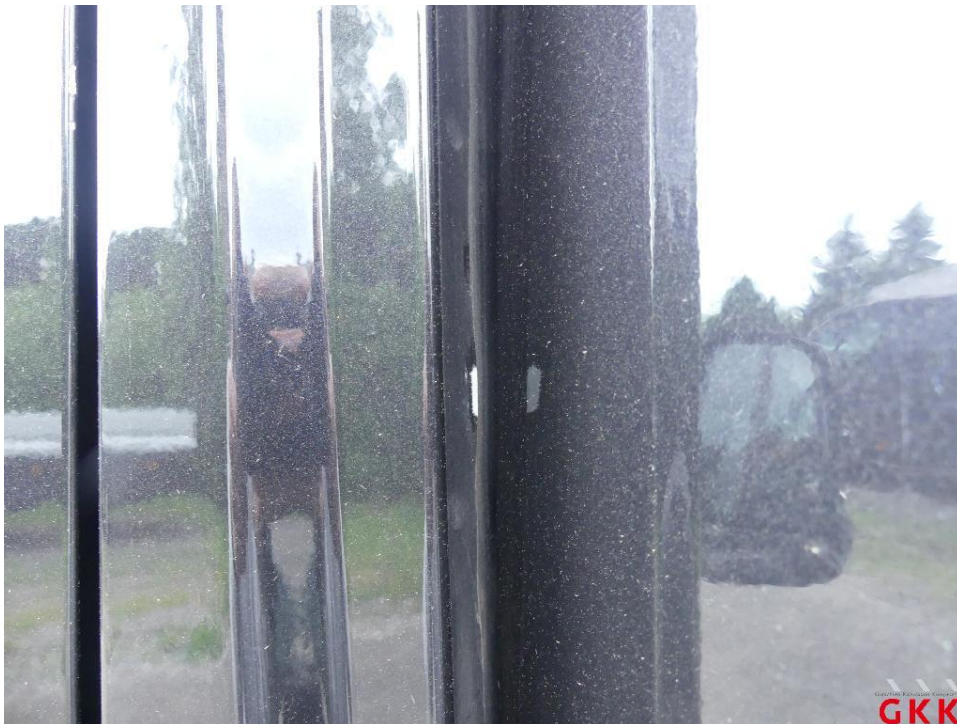
Bild 66 B- Säule links, verkratzt, lackieren

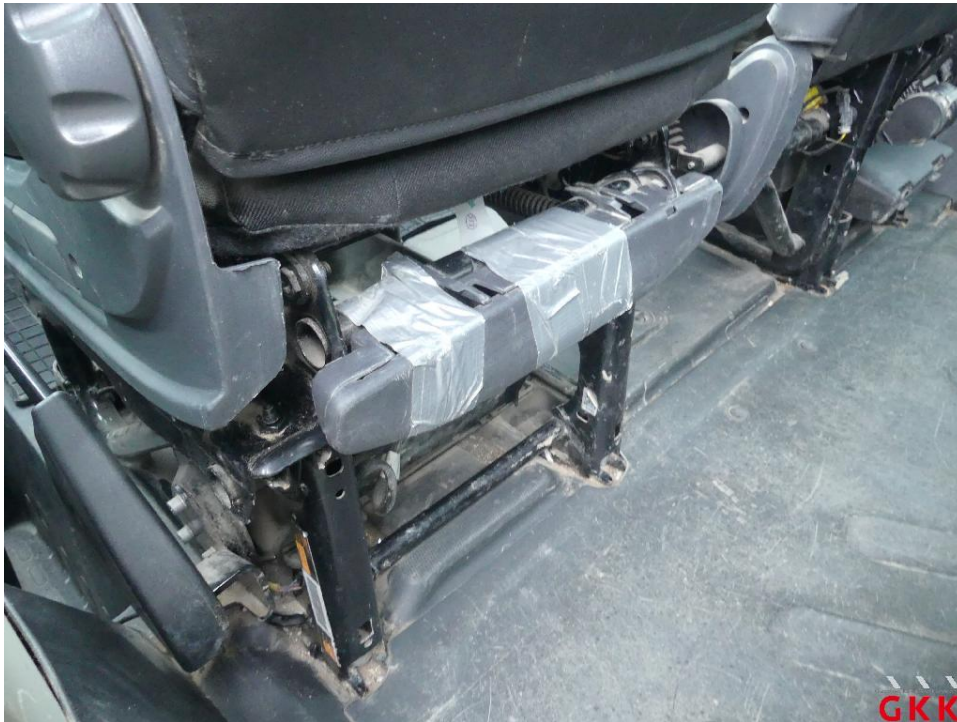
| Wertbeeinflussende Faktoren | | |
|---|---|---|
| Sitz vorne links Verkleidung, beschädigt, ersetzen (Bild 67, Bild 68) | 206,07 € | 133,95 € |

Bild 67 Sitz vorne links, Verkleidung, beschädigt, ersetzen

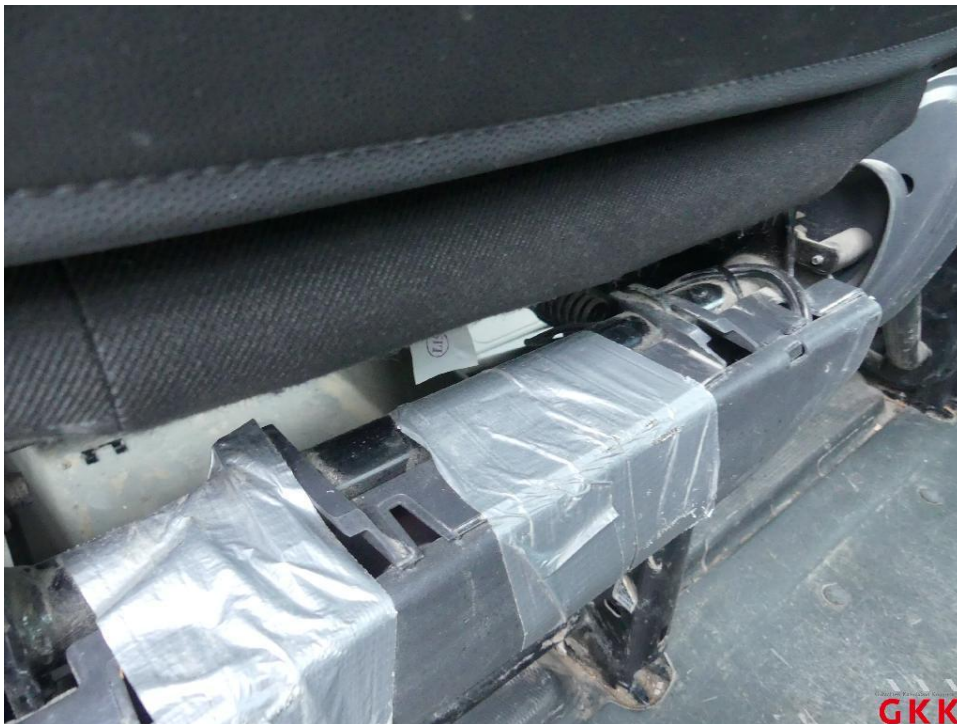
Bild 68 Sitz vorne links, Verkleidung, beschädigt, ersetzen

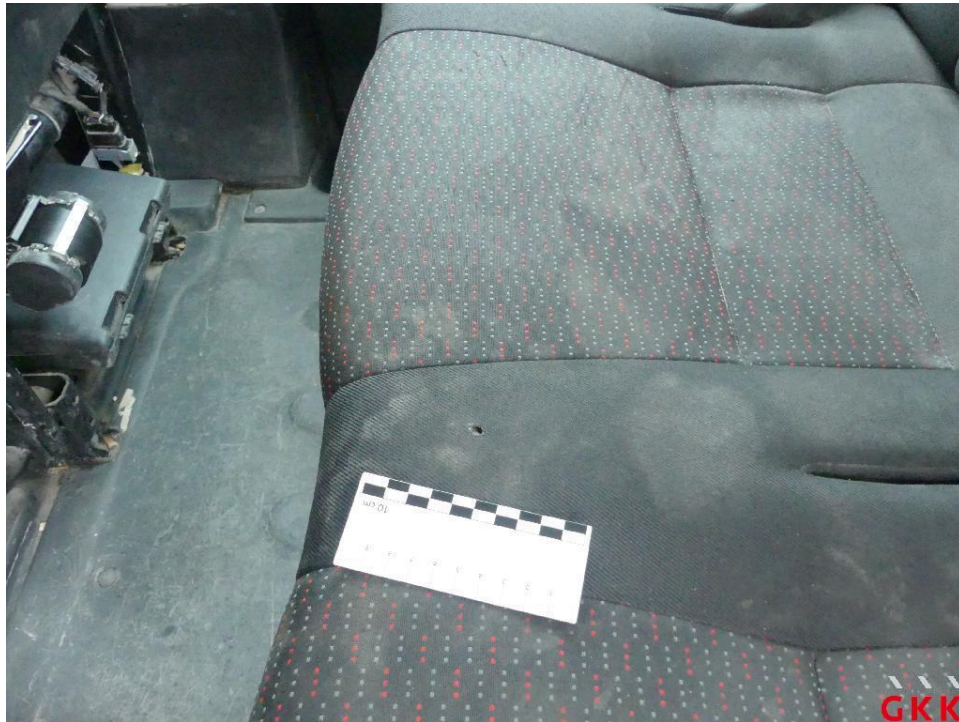
| Wertbeeinflussende Faktoren | | |
|---|---|---|
| Sitzbank hinten Bezug Sitzkissen -Stoff-, Brandloch, Smartrepair (Bild 69, Bild 70, Bild 71) | 50,00 € | 50,00 € |

Bild 69 Sitzbank hinten, Bezug Sitzkissen -Stoff-, Brandloch, Smartrepair

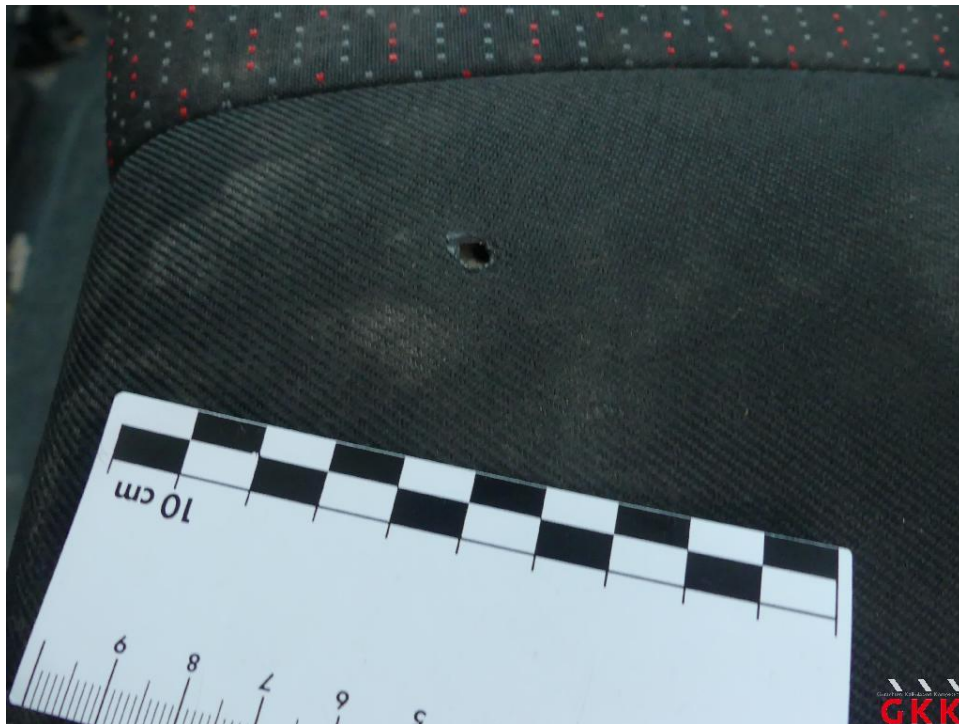
Bild 70 Sitzbank hinten, Bezug Sitzkissen -Stoff-, Brandloch, Smartrepair

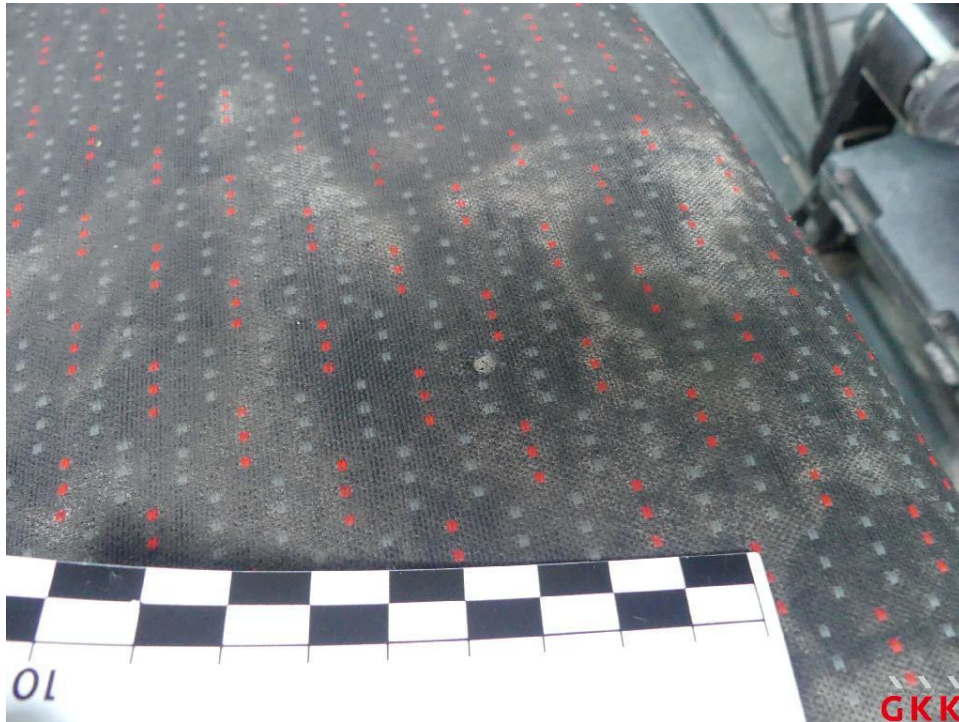
Bild 71 Sitzbank hinten, Bezug Sitzkissen -Stoff-, Brandloch, Smartrepair

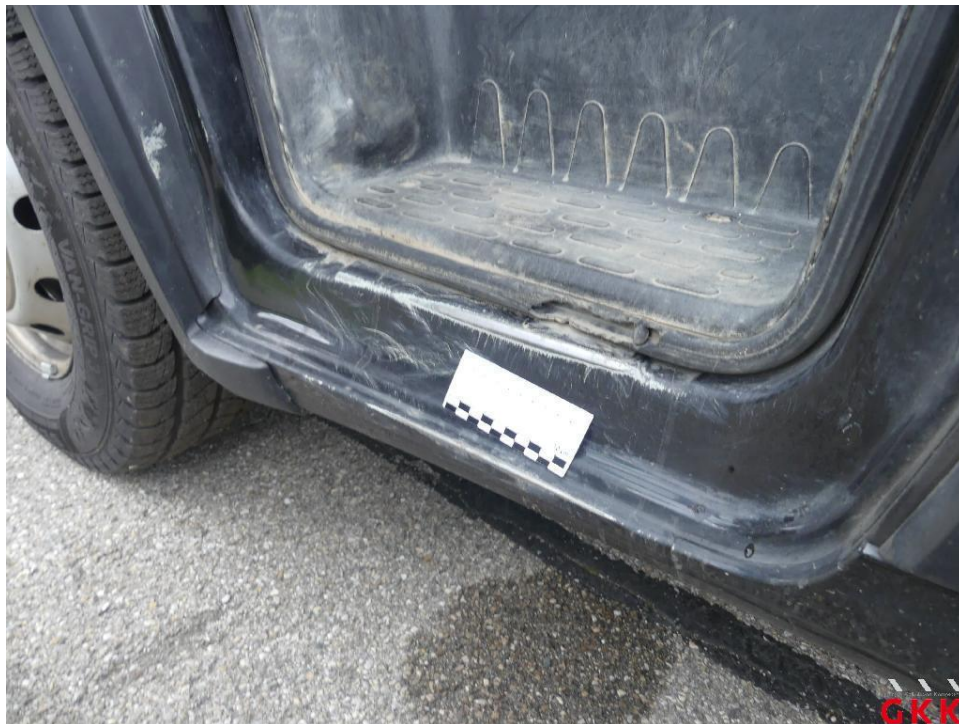
| Wertbeeinflussende Faktoren | | |
|---|---|---|
| Tür vorne links Einstieg, verkratzt, Spotlackieren (Bild 72, Bild 73) | 186,20 € | 186,20 € |

Bild 72 Tür vorne links, Einstieg, verkratzt, Spotlackieren

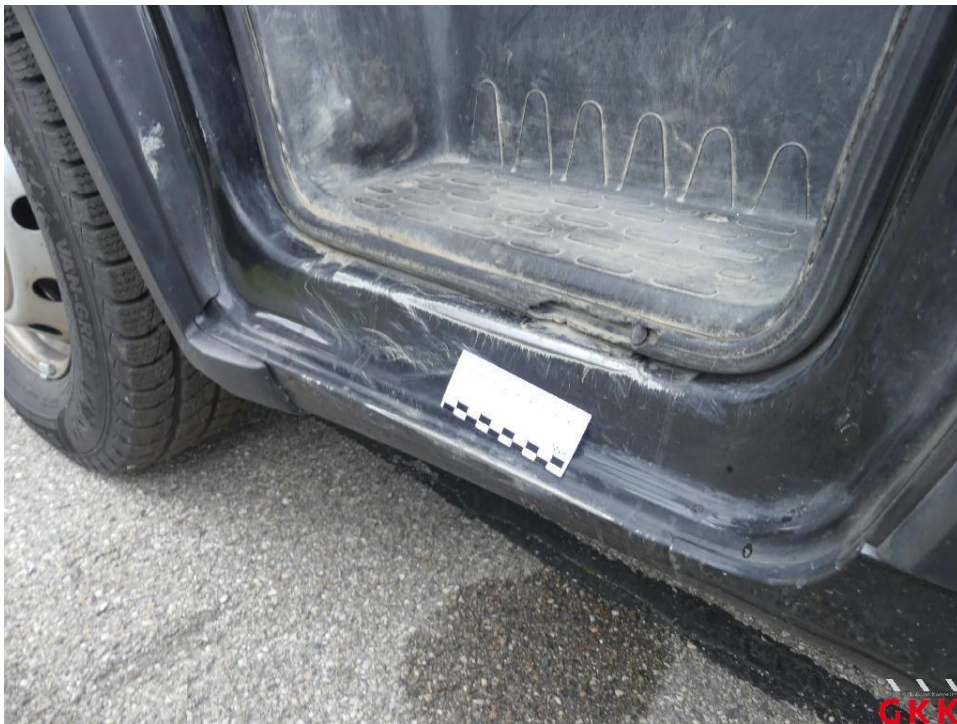
| Wertbeeinflussende Faktoren | | |
|---|---|---|
| Tür vorne links Dichtung -Einstieg-, gerissen, ersetzen (Bild 74, Bild 75) | 202,59 € | 131,68 € |

Bild 74 Tür vorne links, Dichtung -Einstieg-, gerissen, ersetzen

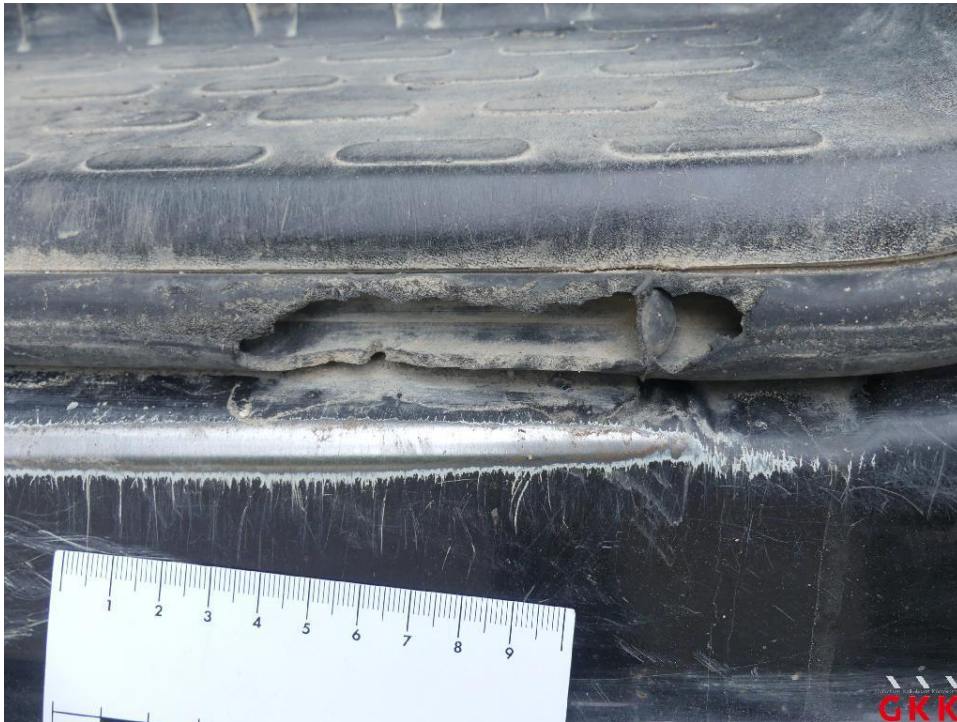
Bild 75 Tür vorne links, Dichtung -Einstieg-, gerissen, ersetzen

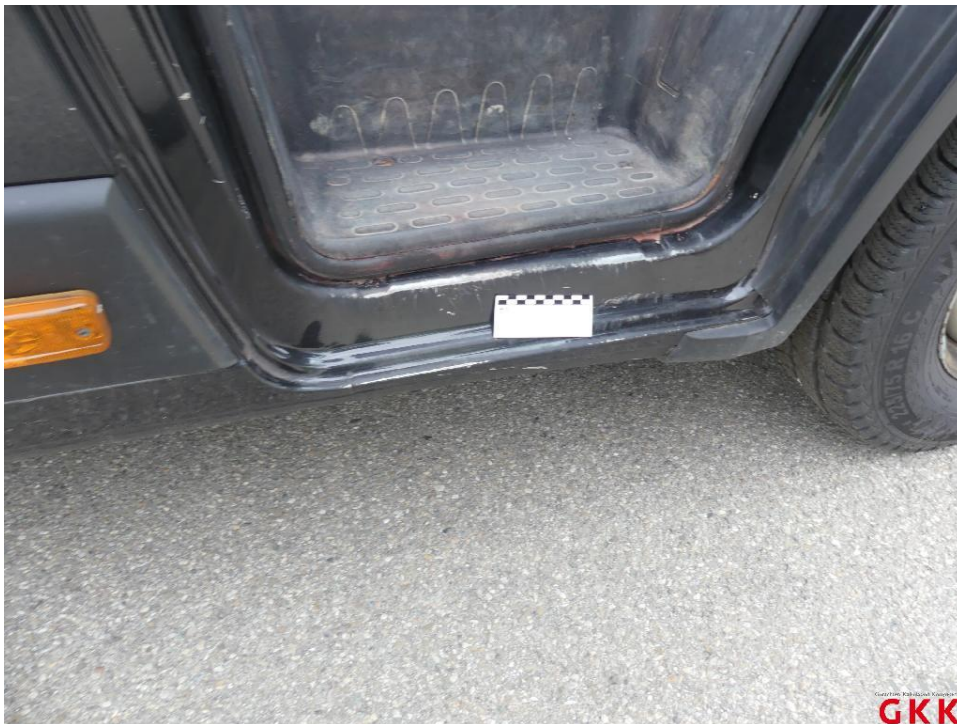
| Wertbeeinflussende Faktoren | | |
|---|---|---|
| Tür vorne rechts Einstieg, verkratzt, Spotlackieren (Bild 76, Bild 77) | 186,20 € | 186,20 € |

Bild 76 Tür vorne rechts, Einstieg, verkratzt, Spotlackieren

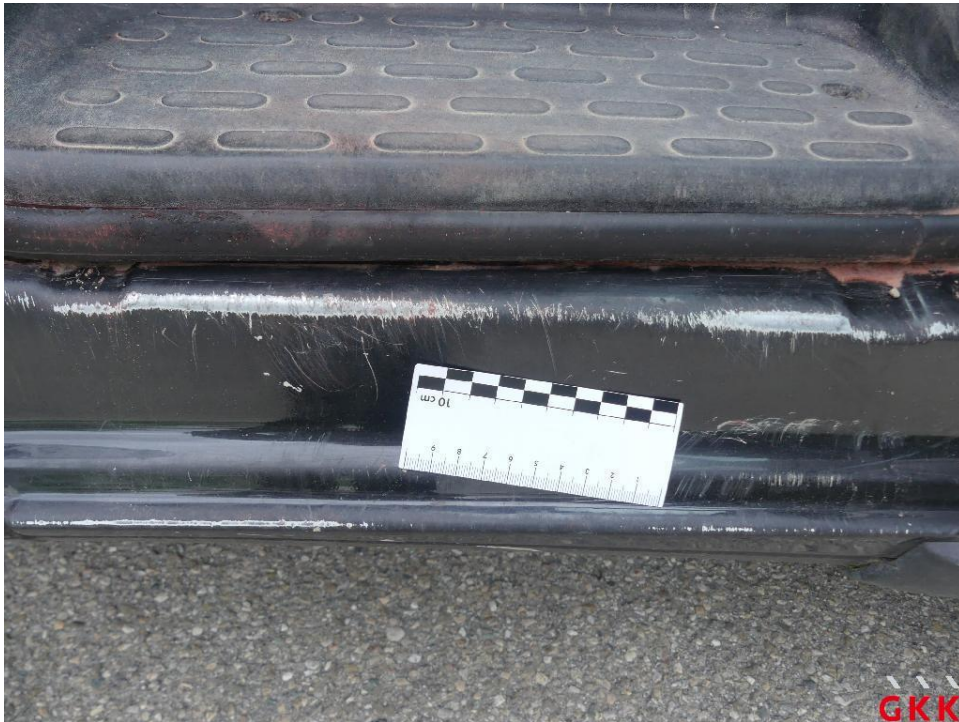
Bild 77 Tür vorne rechts, Einstieg, verkratzt, Spotlackieren

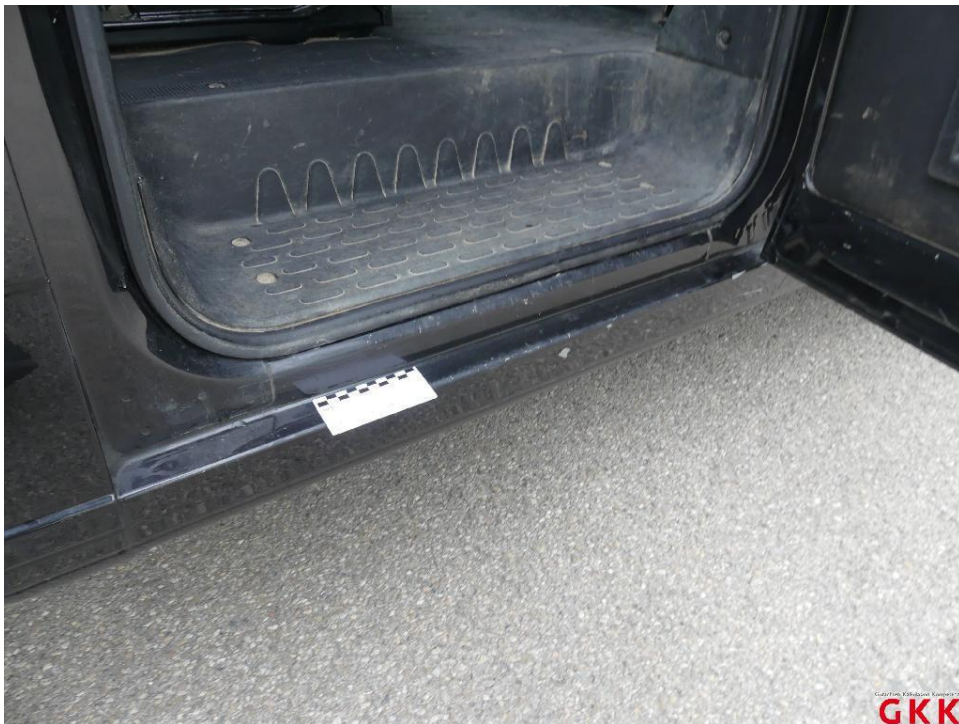
| Wertbeeinflussende Faktoren | | |
|---|---|---|
| Tür hinten rechts Einstieg, verkratzt, Spotlackieren (Bild 78, Bild 79, Bild 80) | 186,20 € | 186,20 € |

Bild 78 Tür hinten rechts, Einstieg, verkratzt, Spotlackieren

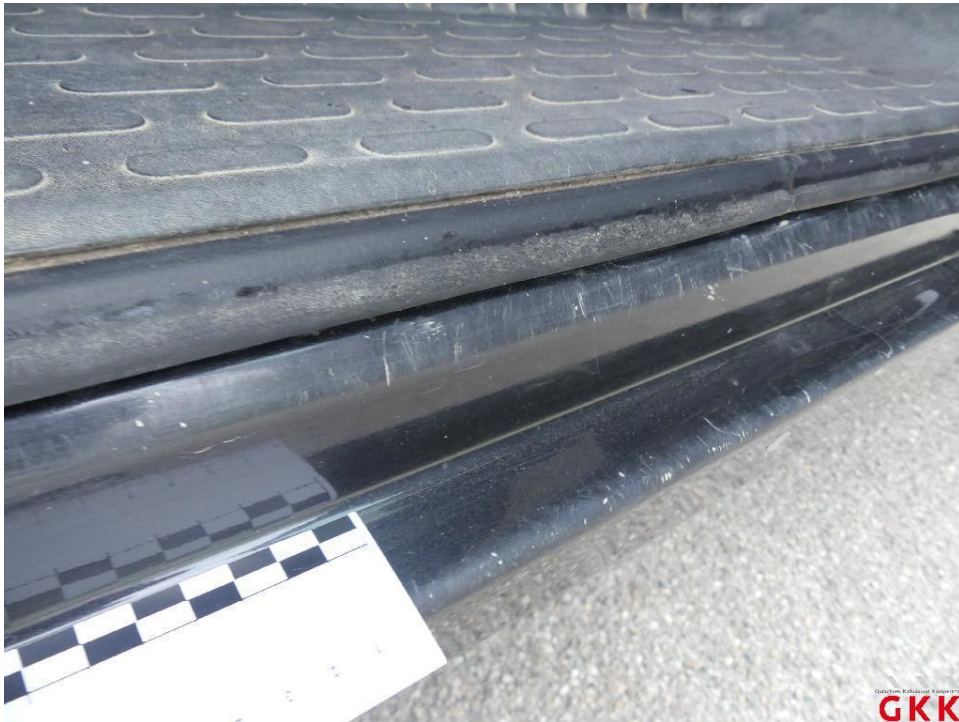
Bild 79 Tür hinten rechts, Einstieg, verkratzt, Spotlackieren

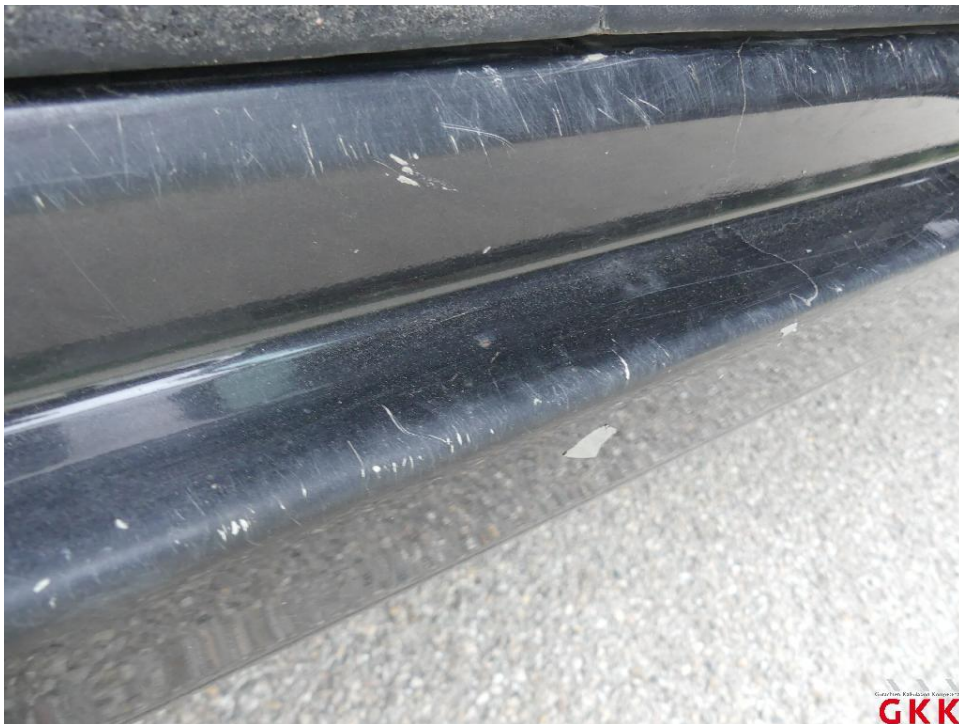
Bild 80 Tür hinten rechts, Einstieg, verkratzt, Spotlackieren
