## Wertgutachten

<b>Ihr Auftrag vom</b>	17.05.2025 durch Raiffeisen-Impuls Fuhrparkmanagement GmbH & Co. KG
<b>Besichtigungsort</b>	36272 Niederaula, Industriestraße 11
<b>Besichtigungsdatum</b>	22.05.2025
<b>Referenznummern</b>	0002042458

<b>Fahrzeugident.-Nr.</b>	<b>WF0JXXWPCJLL57188</b>		
<b>Fahrzeugart</b>	PKW - Kombilimousine	<b>Farbton / Lackart</b>	Magentic-Grau / Metallic
<b>Hersteller</b>	Ford	<b>Nächste HU</b>	11/2025
<b>Typ / Verkaufsbez.</b>	S-MAX 2.0 EcoBlue Titanium	<b>Laufleistung abgelesen</b>	176.481 km
<b>Erstzulassung</b>	13.11.2020	<b>Emissionsklasse</b>	Euro 6
<b>Getriebe / Gänge</b>	Automatik / 8	<b>Sitzplätze / Türen</b>	5 / 5
<b>Achsen / angetrieben</b>	2 / 1	<b>Anzahl Besitzer</b>	unbekannt
<b>Motorart</b>	Reihenmotor / Diesel	<b>Hubraum / Nennleistung</b>	1.998 ccm / 110 KW
<b>Antriebsart</b>	Frontantrieb

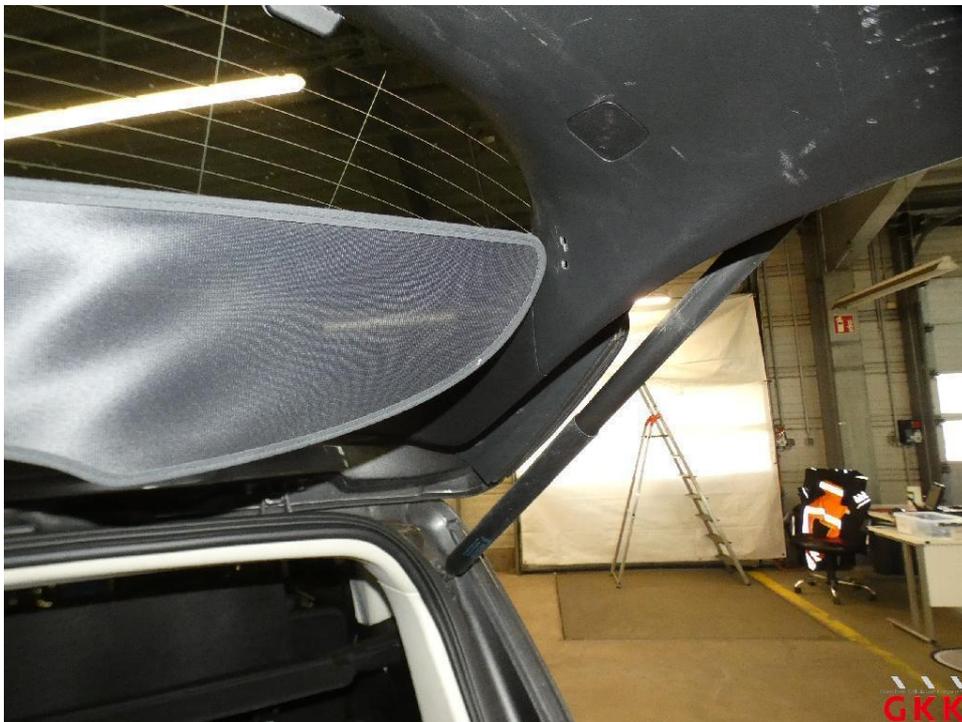
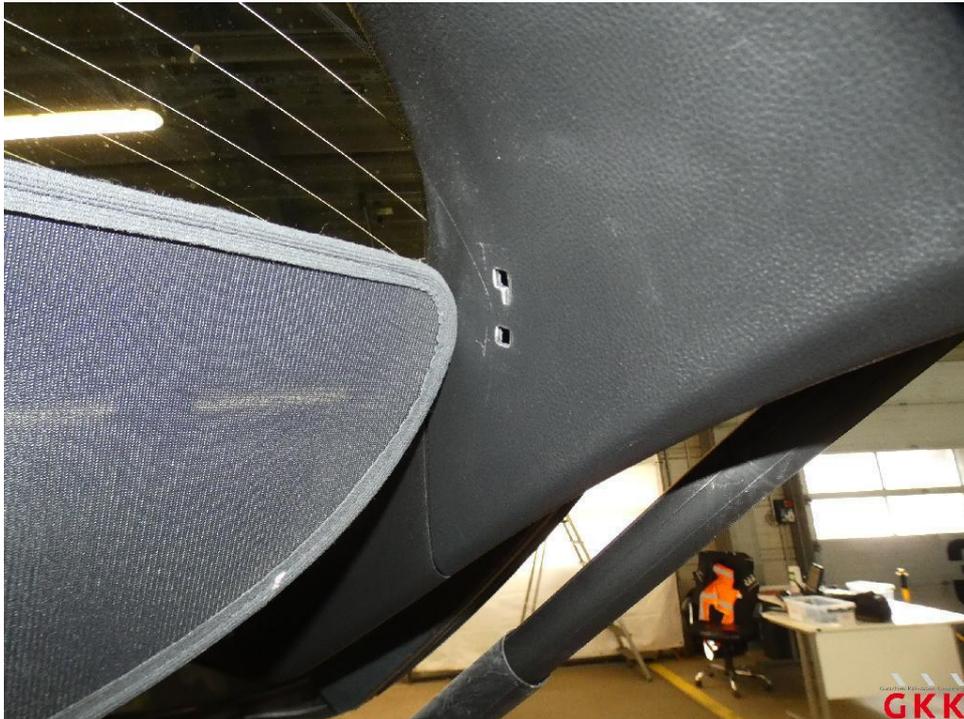
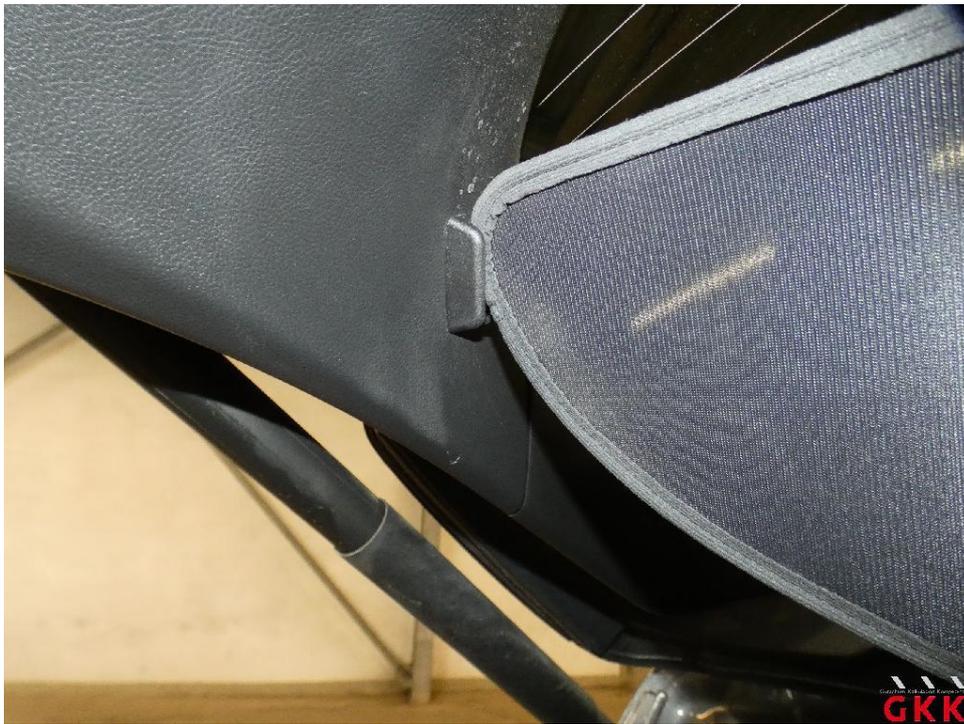
Bild 16 Halter Blende Heckklappe innen, fehlt, ersetzen

Bild 17 Halter Blende Heckklappe innen, fehlt, ersetzen

Bild 18 Halter Blende Heckklappe innen, fehlt, ersetzen

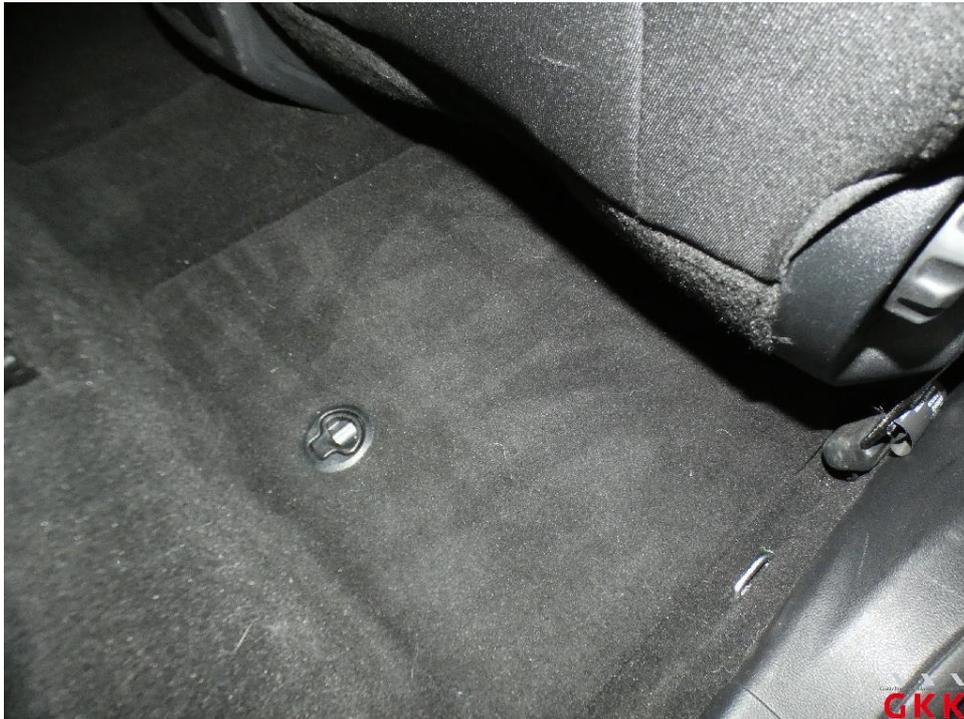
Bild 19 Fußmatte(n), hinten rechts, fehlt, ersetzen

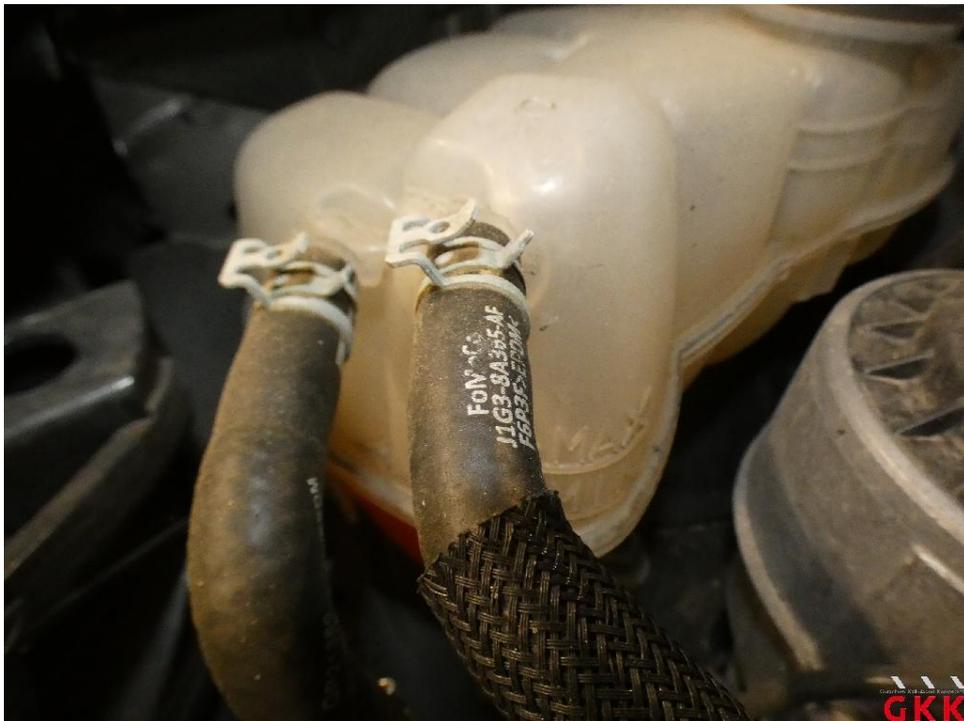
Bild 20 Kühlsystem, Kühlmittelstand, unter Minimum, prüfen

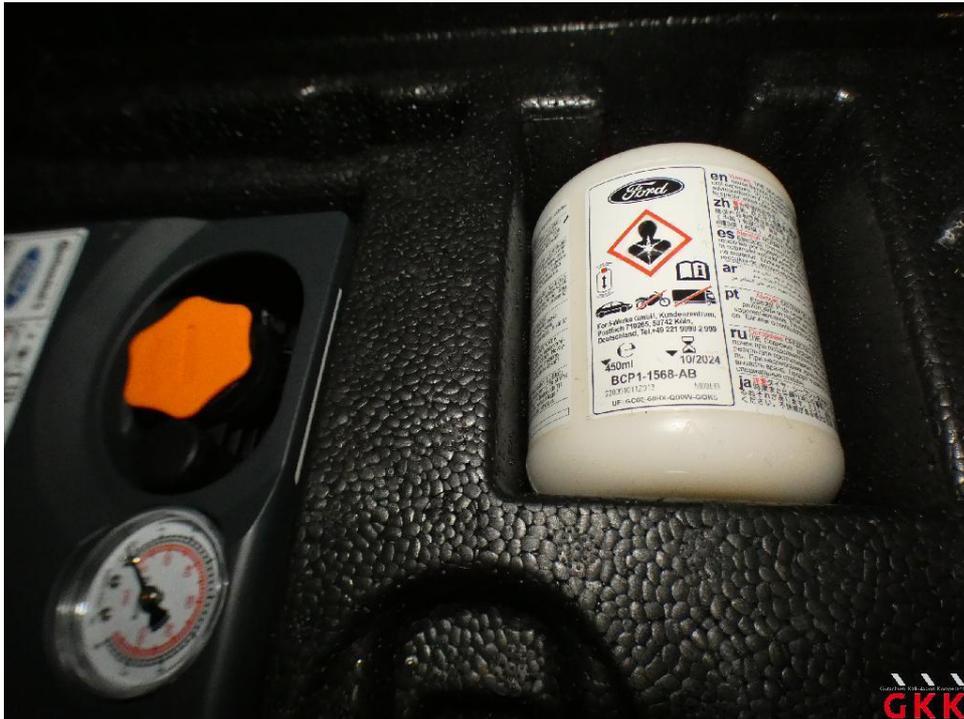
Bild 21 Reifenreparaturset, Füllflasche, MHD überschritten, ersetzen

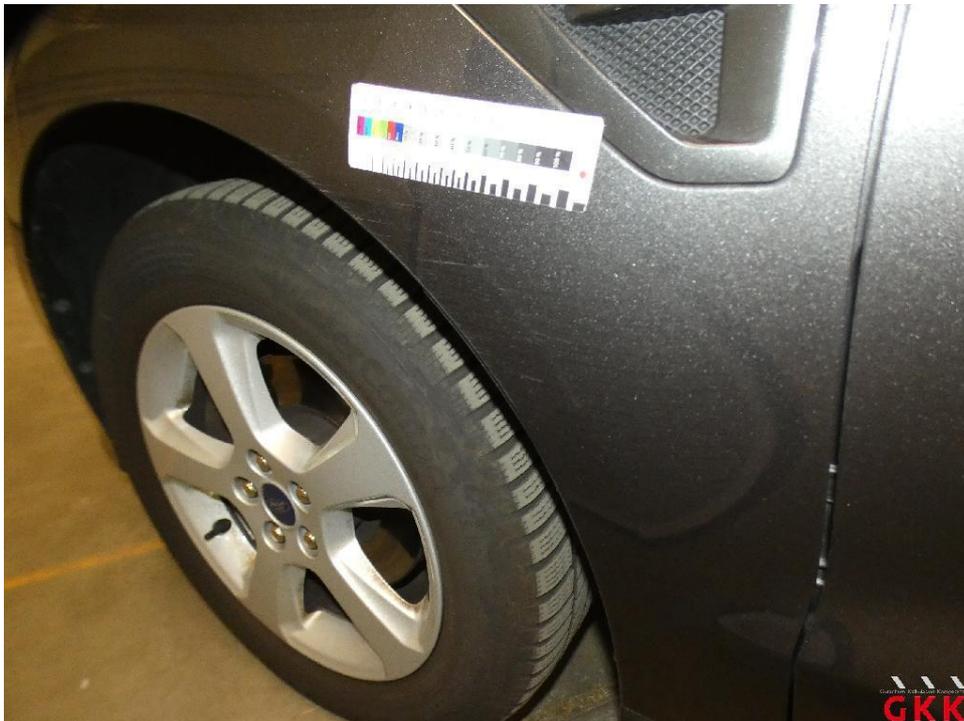
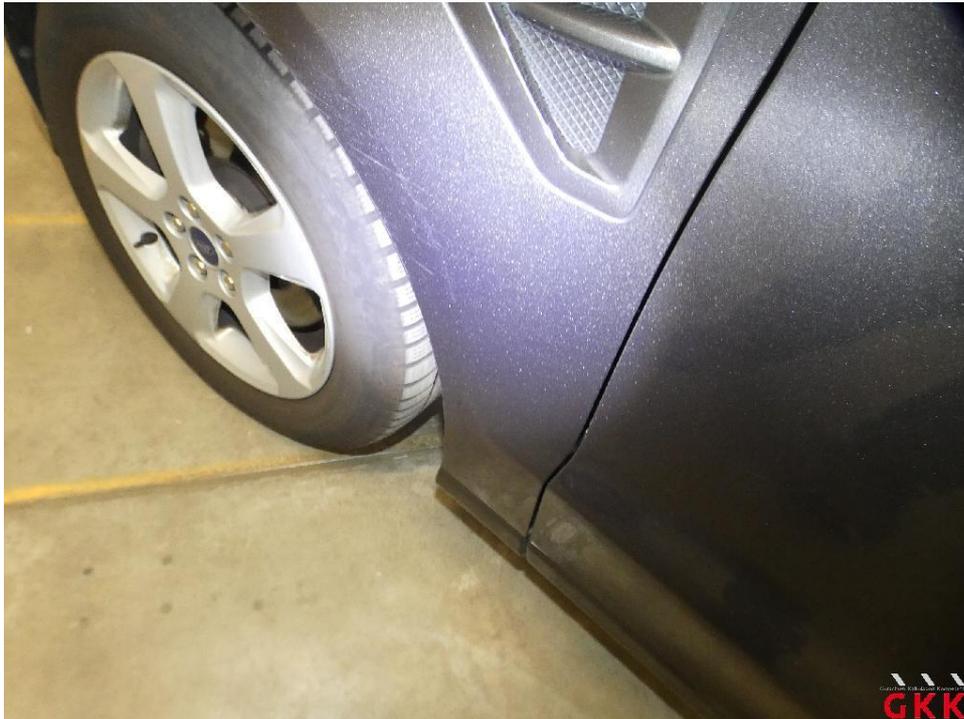
Bild 22 Kotflügel vorne links, verkratzt, lackieren

Bild 23 Kotflügel vorne links, verkratzt, lackieren

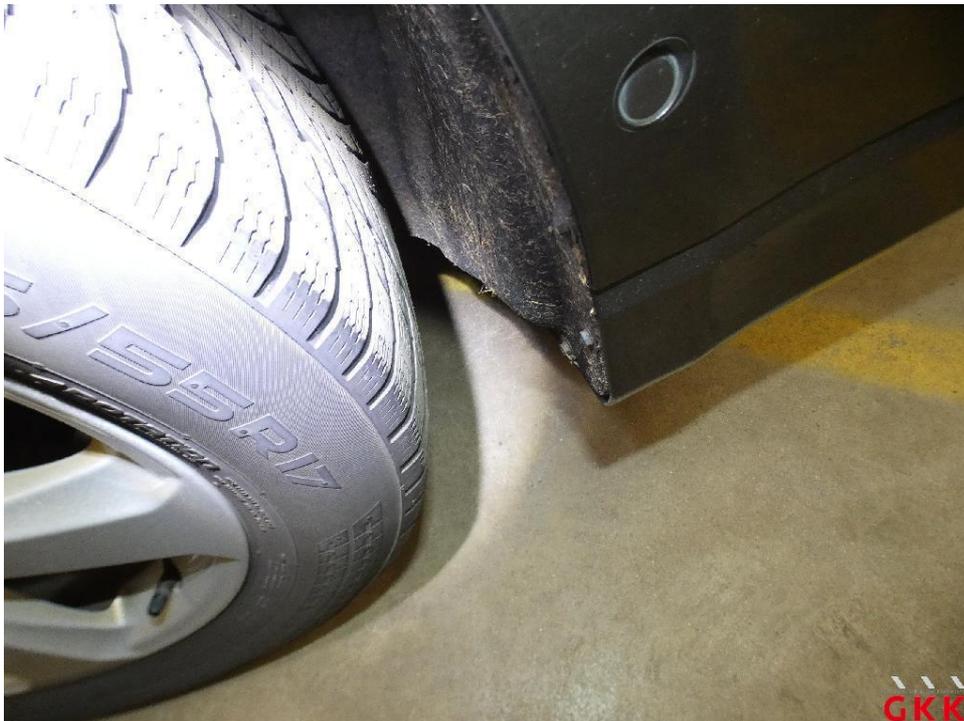
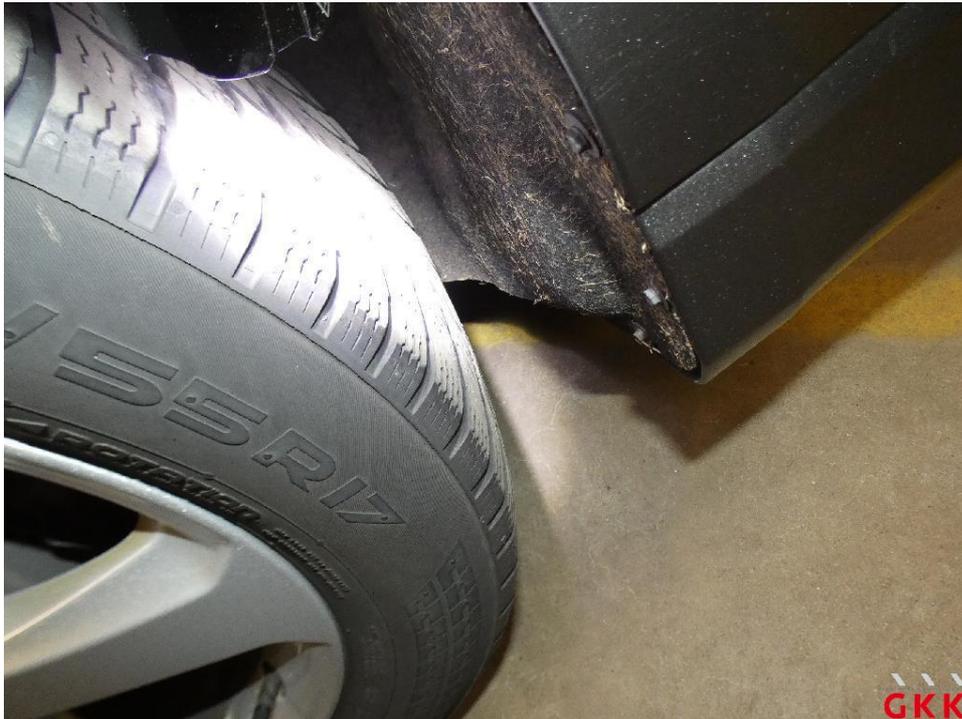
Bild 24 Reifen, hinten links, einseitig abgefahren, ersetzen

Bild 25 Reifen, hinten links, einseitig abgefahren, ersetzen

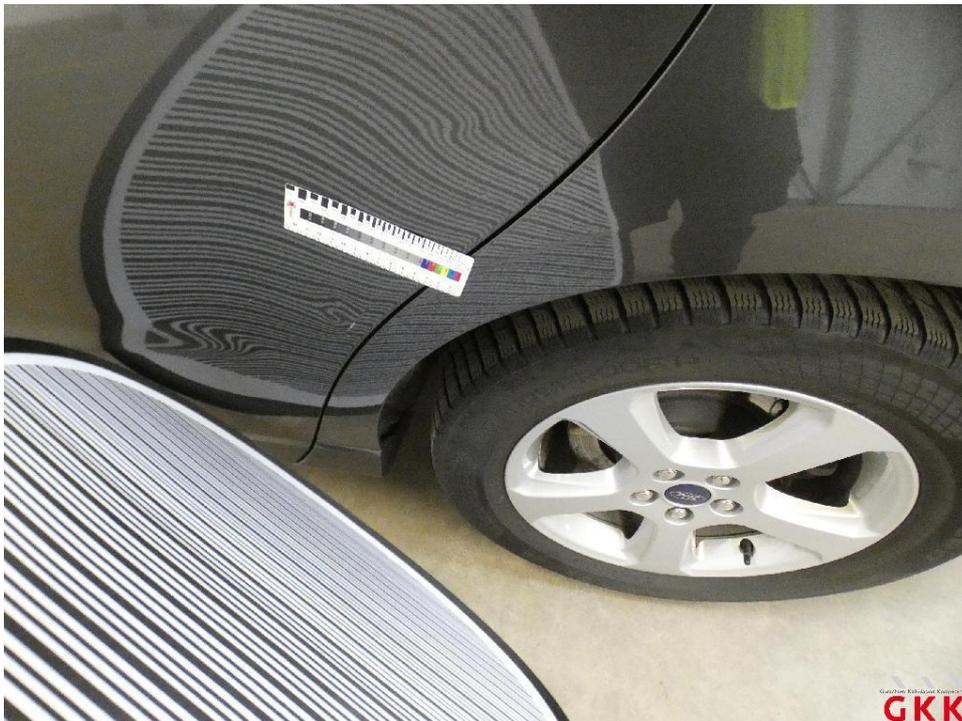
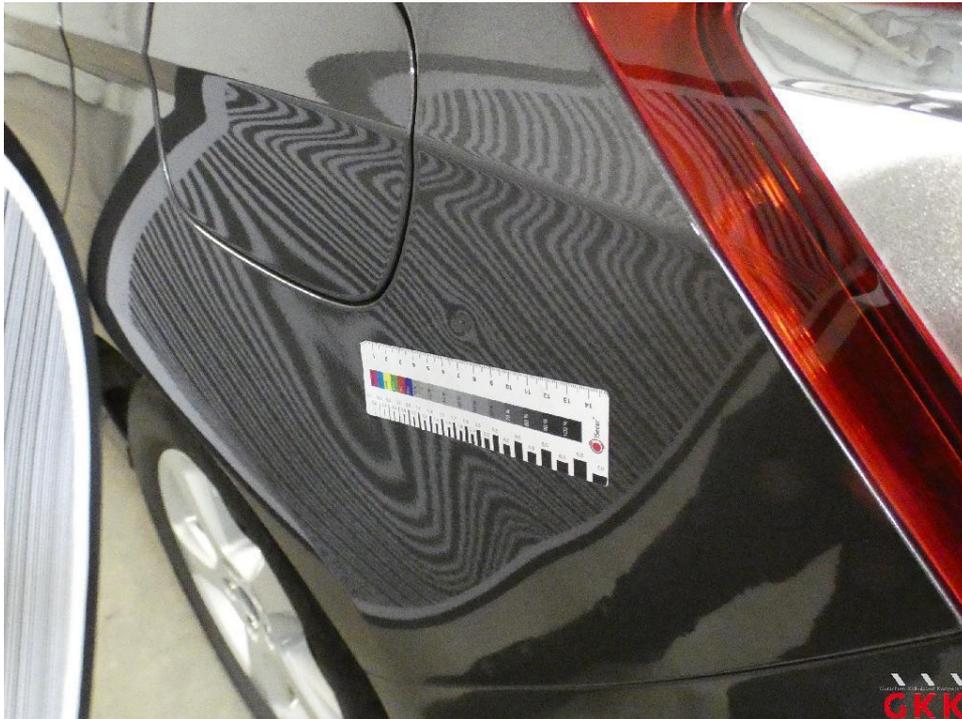
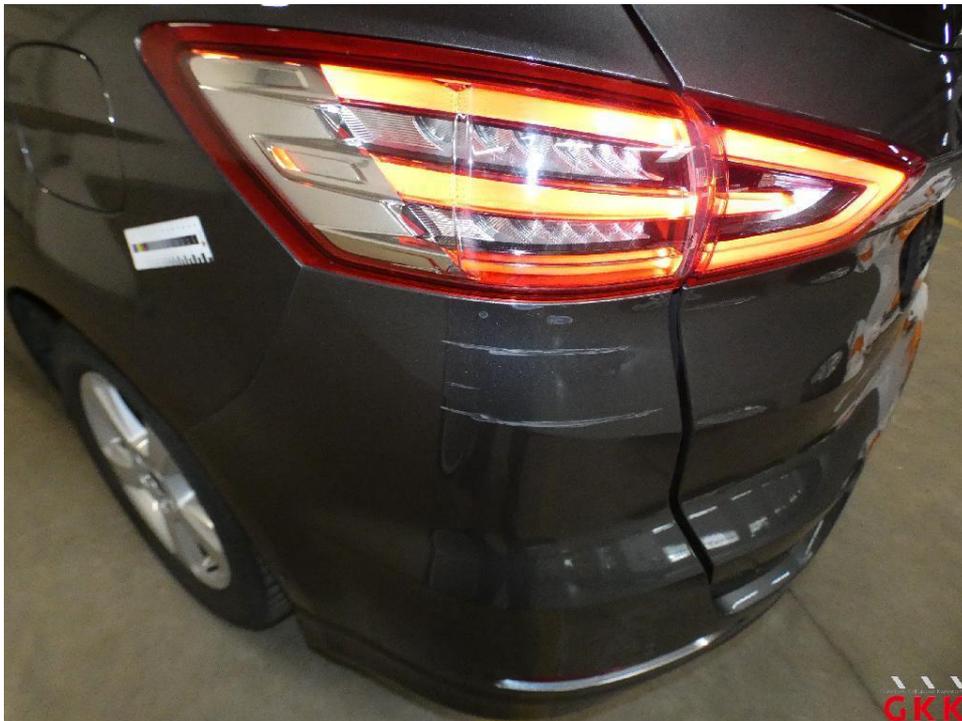
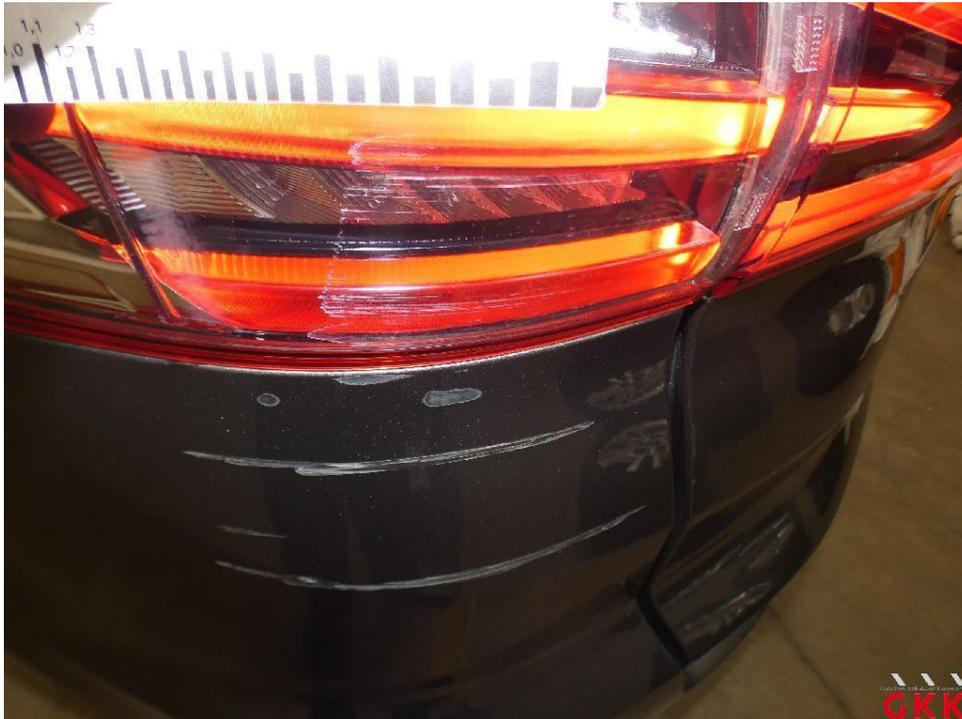
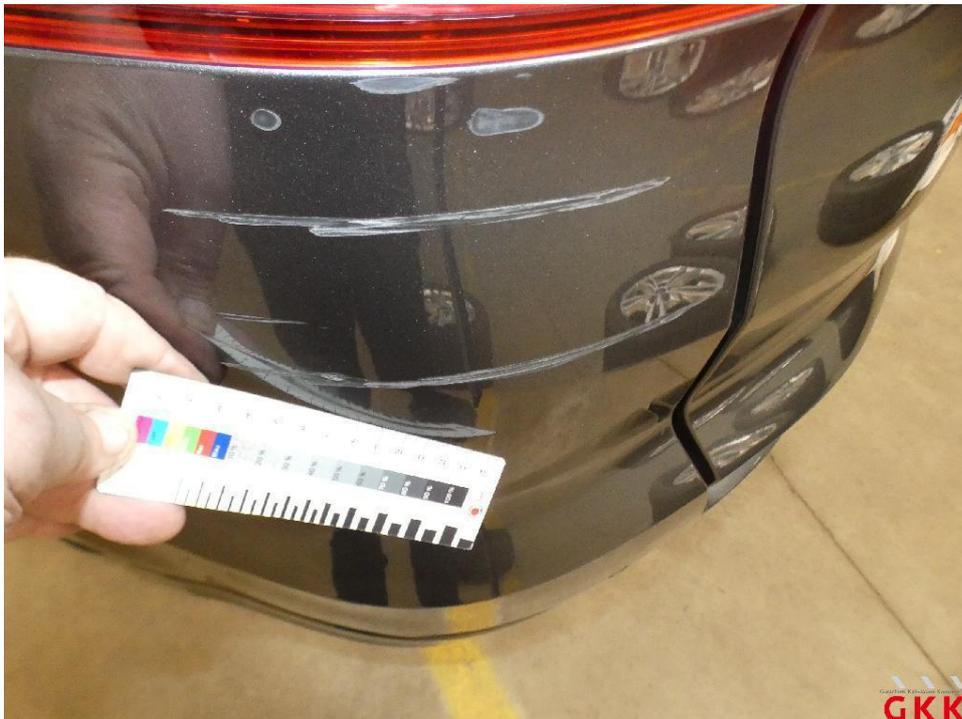
Bild 26 Fahrzeug, hinten links, Unfallschaden, Unfallschaden beheben

Bild 27 Fahrzeug, hinten links, Unfallschaden, Unfallschaden beheben

Bild 28 Fahrzeug, hinten links, Unfallschaden, Unfallschaden beheben

Bild 29 Fahrzeug, hinten links, Unfallschaden, Unfallschaden beheben

Bild 30 Fahrzeug, hinten links, Unfallschaden, Unfallschaden beheben

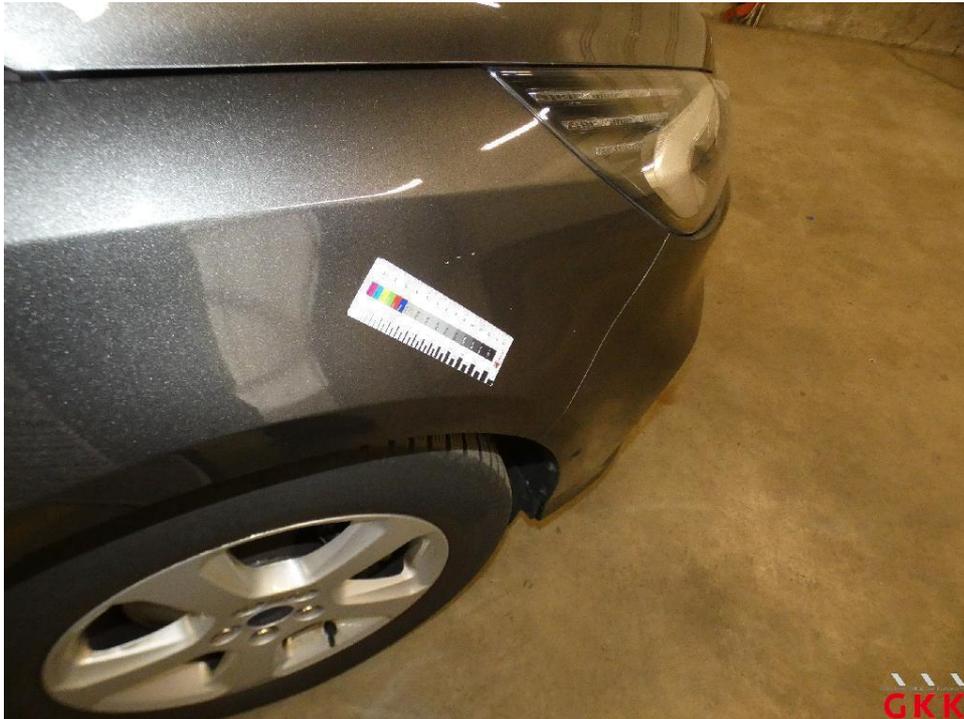
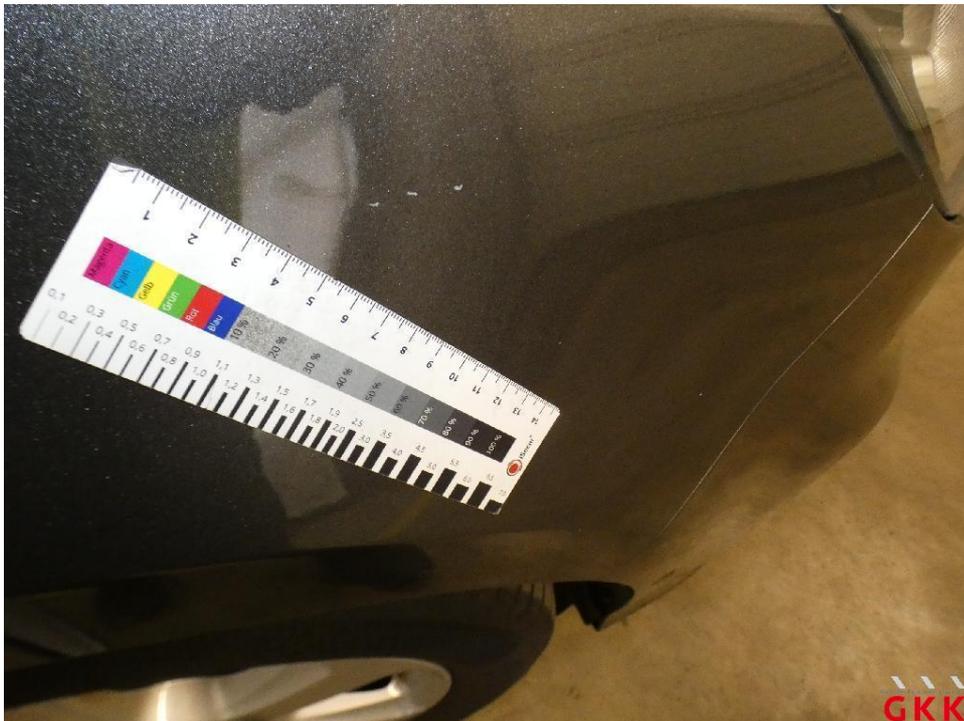
Bild 31 Kotflügel vorne rechts, Steinschlag, lackieren

Bild 32 Kotflügel vorne rechts, Steinschlag, lackieren

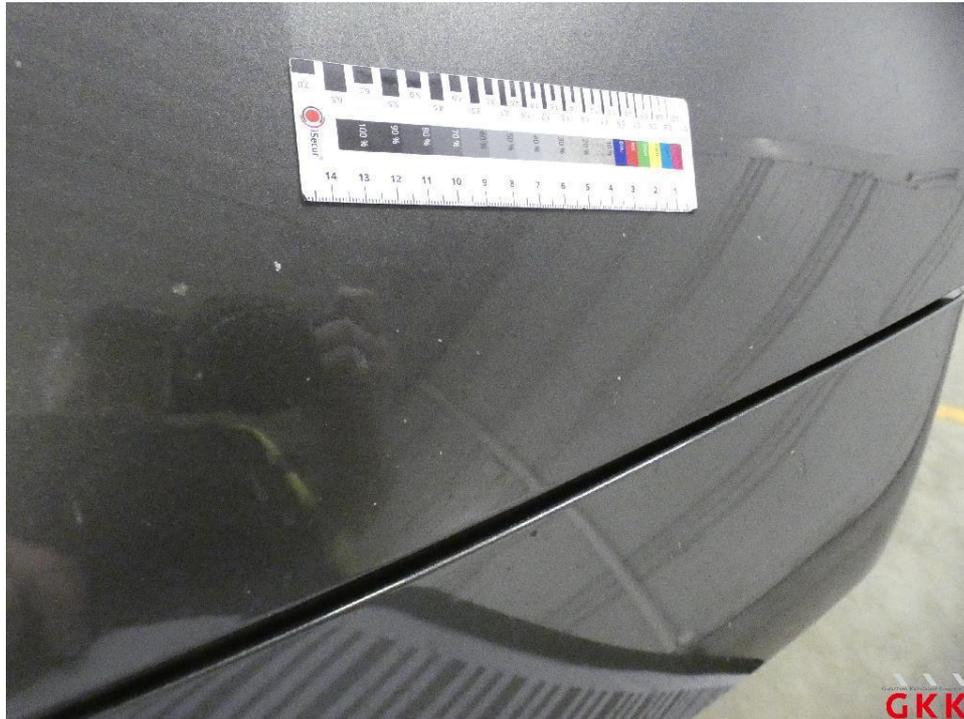
Bild 33 Motorhaube, Steinschlag, lackieren

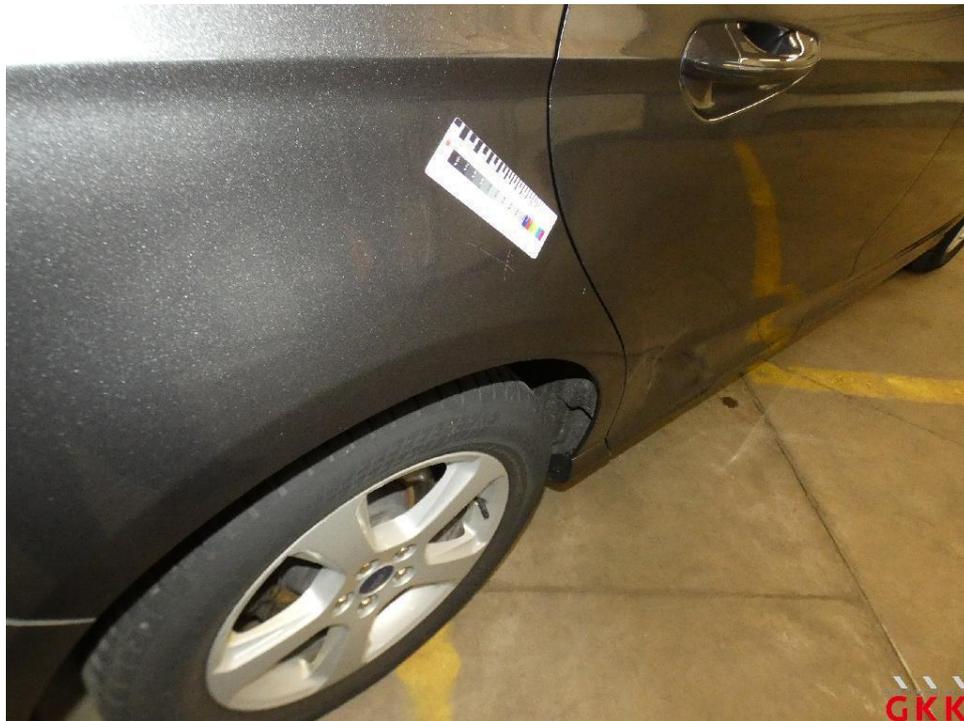
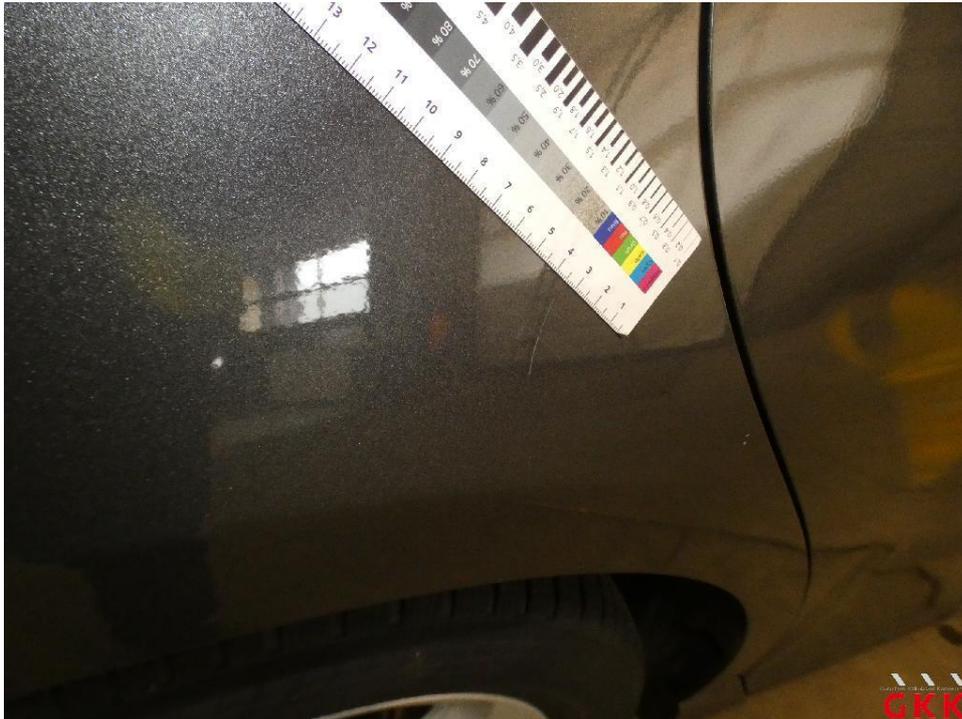
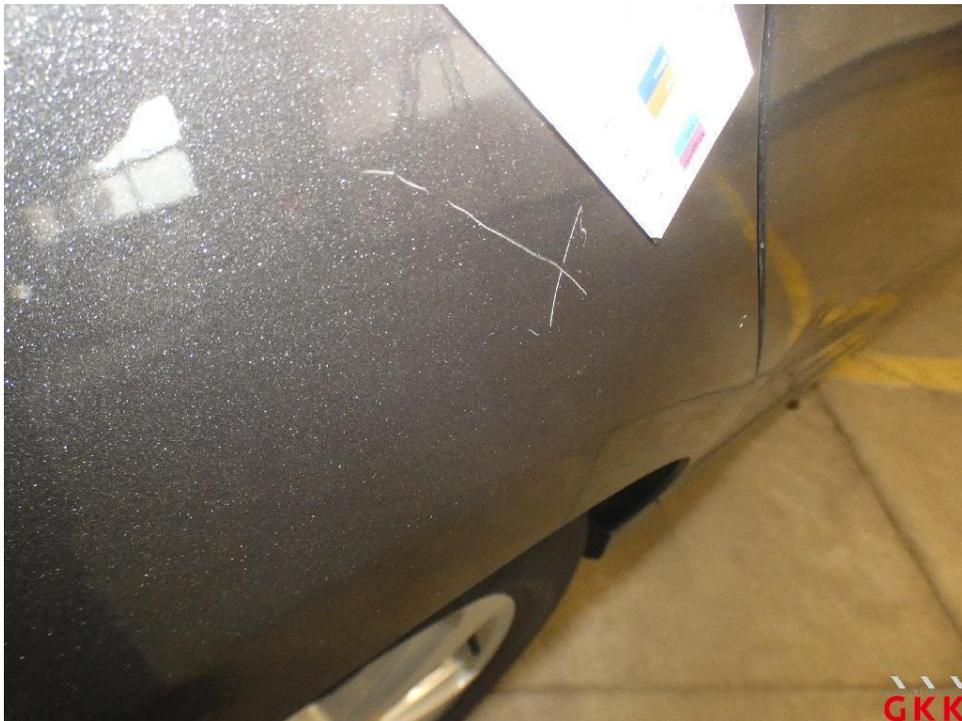
Bild 34 Seitenwand rechts, verkratzt, lackieren

Bild 35 Seitenwand rechts, verkratzt, lackieren

Bild 36 Seitenwand rechts, verkratzt, lackieren
