GKK Gutachten GmbH

## Wertgutachten

**Fahrzeugident.-Nr.** **WF0JXXGAHJMP55679**

<b>Fahrzeugart</b>	PKW - Schräghecklimousine	<b>Farbton / Lackart</b>	Frost-Weiß / Uni
<b>Hersteller</b>	Ford	<b>Nächste HU</b>	05/2026
<b>Typ / Verkaufsbez.</b>	Fiesta 1.0 Trend	<b>Laufleistung abgelesen</b>	65.650 km
<b>Erstzulassung</b>	14.05.2021	<b>Emissionsklasse</b>	keine Angabe
<b>Getriebe / Gänge</b>	Manuell / 6	<b>Sitzplätze / Türen</b>	5 / 5
<b>Achsen / angetrieben</b>	2 / 1	<b>Anzahl Besitzer</b>	keine Angabe
<b>Motorart</b>	Reihenmotor / Benzin	<b>Hubraum / Nennleistung</b>	999 ccm / 74 KW
<b>Antriebsart</b>	Frontantrieb

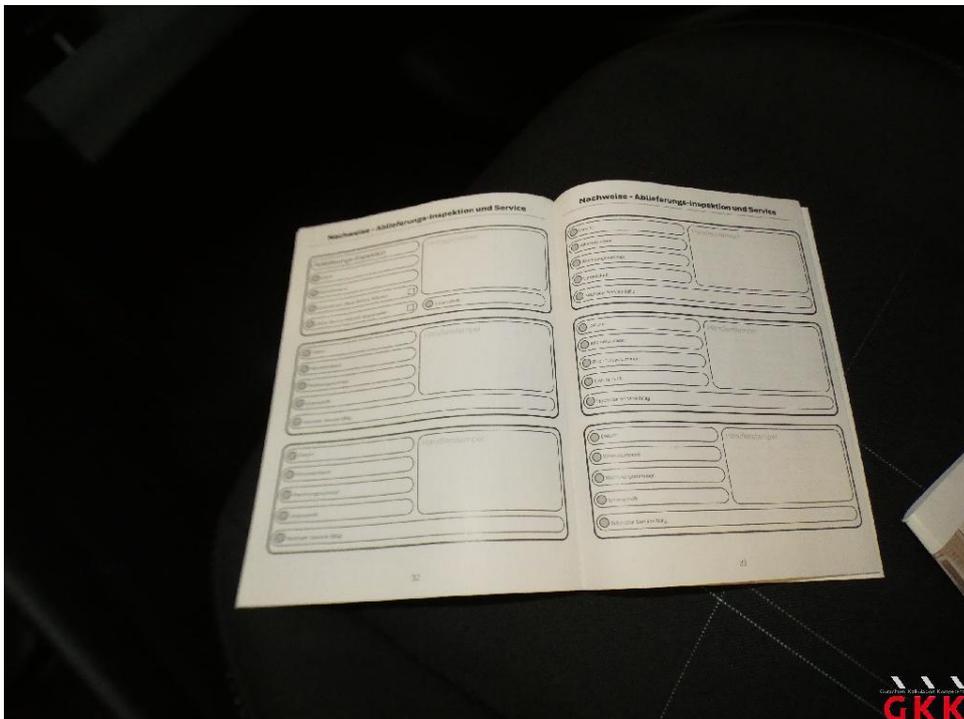
Bild 14 Inspektion groß, Kleinwagen, kein gültiger Nachweis vorhanden, durchführen

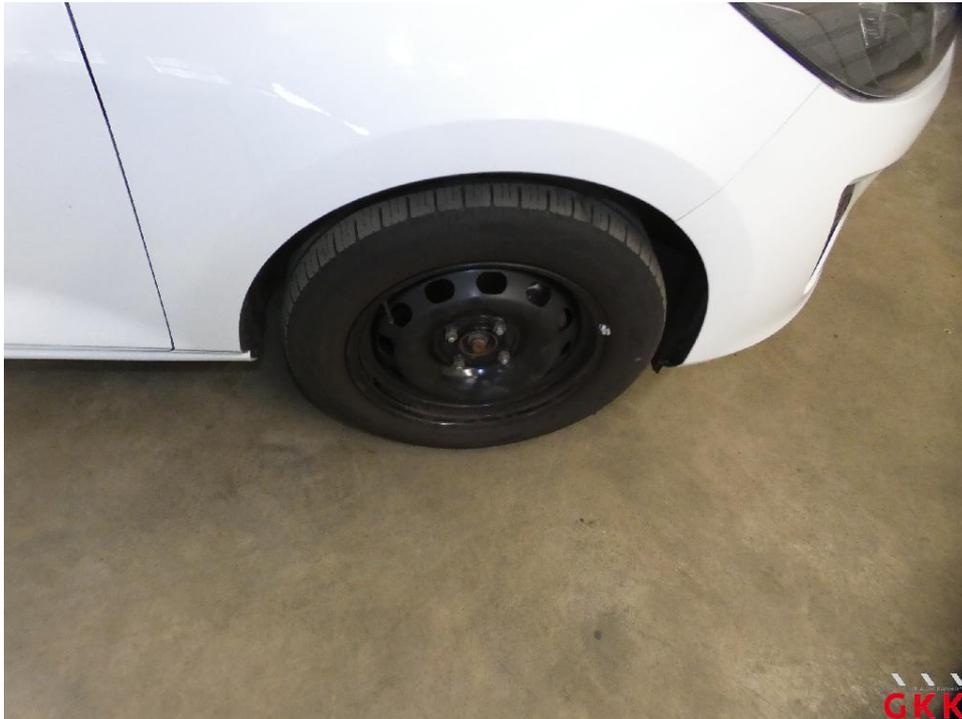
<b>Wertbeeinflussende Faktoren</b>		
<b>Front</b> (Angaben ohne MwSt.)	Reparaturkosten	MW
Stoßfänger vorne Verkleidung -lackiert-, Steinschlag, Gebrauchsspur	0,00 €	0,00 €
<b>Reifen, Felgen, Radkappen</b> (Angaben ohne MwSt.)	Reparaturkosten	MW
Radkappe(n) vorne rechts, fehlt, ersetzen (Bild 15)	41,64 €	41,64 €
Radkappe(n) vorne links, beschädigt, ersetzen (Bild 16, Bild 17)	41,64 €	24,98 €
<b>Sonstiges</b> (Angaben ohne MwSt.)	Reparaturkosten	MW
Inspektion groß Kleinwagen, kein gültiger Nachweis vorhanden, durchführen (Bild 14)	605,83 €	605,83 €

Bild 15 Radkappe(n), vorne rechts, fehlt, ersetzen

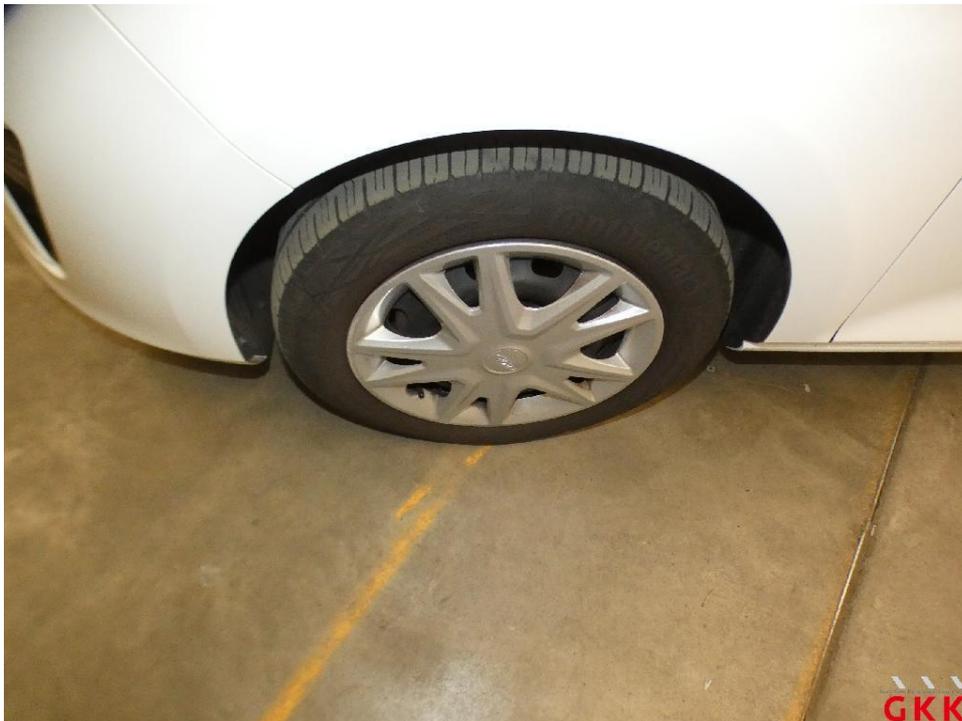
Bild 16 Radkappe(n), vorne links, beschädigt, ersetzen

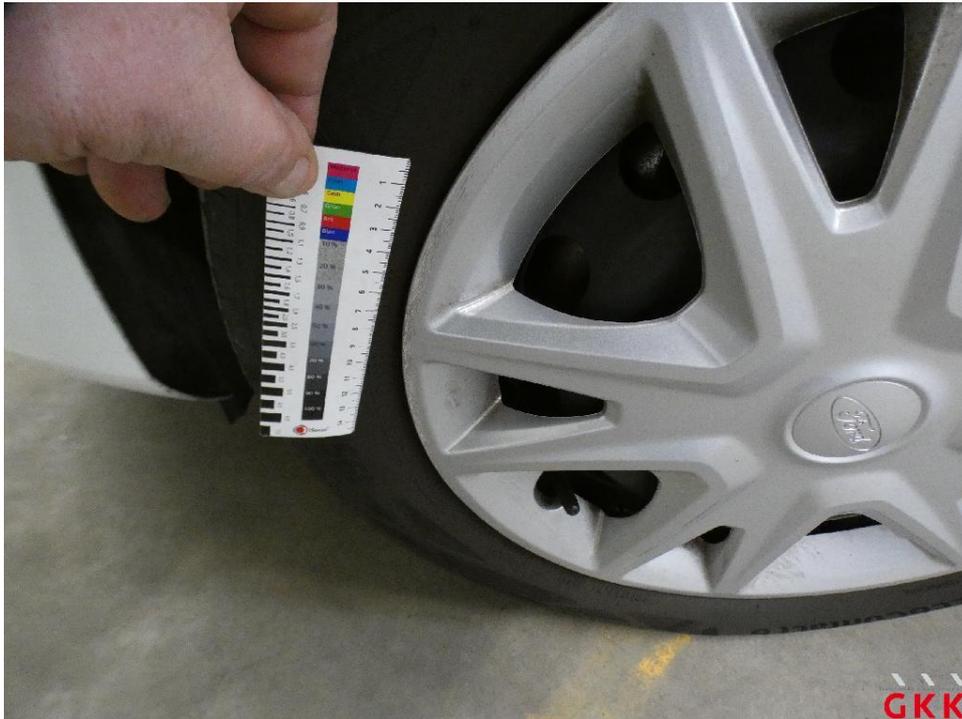
Bild 17 Radkappe(n), vorne links, beschädigt, ersetzen
