## Wertgutachten

| Besichtigungsdatum | 06.06.2025 |

| <b>Fahrzeugident.-Nr.</b> | <b>W0VZT8GP8N1003560</b> | | |
| <b>Typ / Verkaufsbez.</b> | Insignia B Sports Tourer 2.0 CDTI Business | <b>Laufleistung abgelesen</b> | 141.439 km |

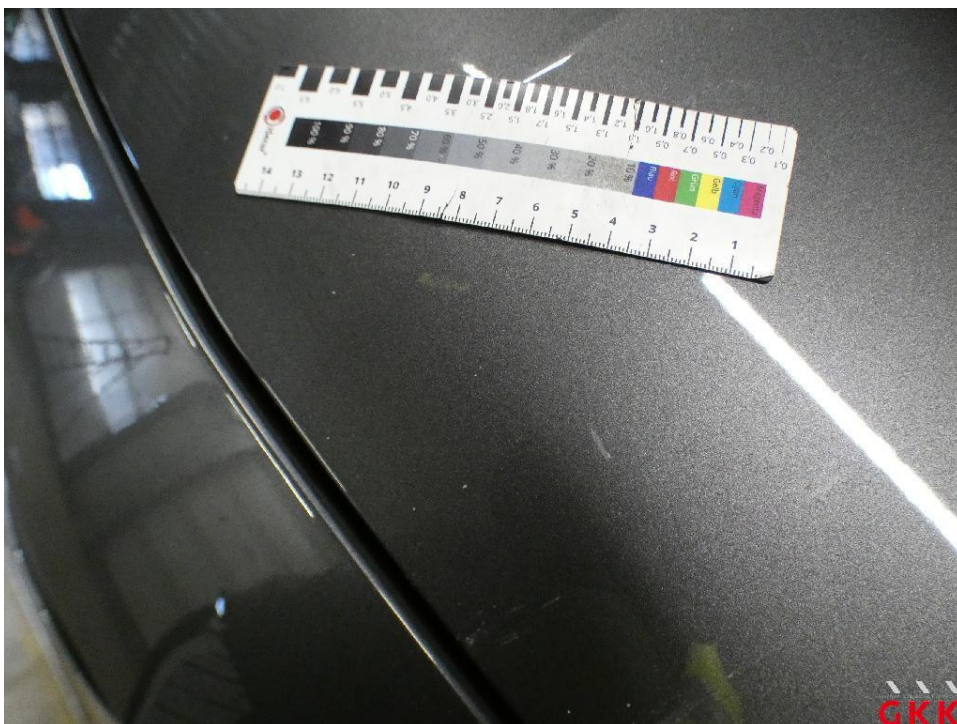
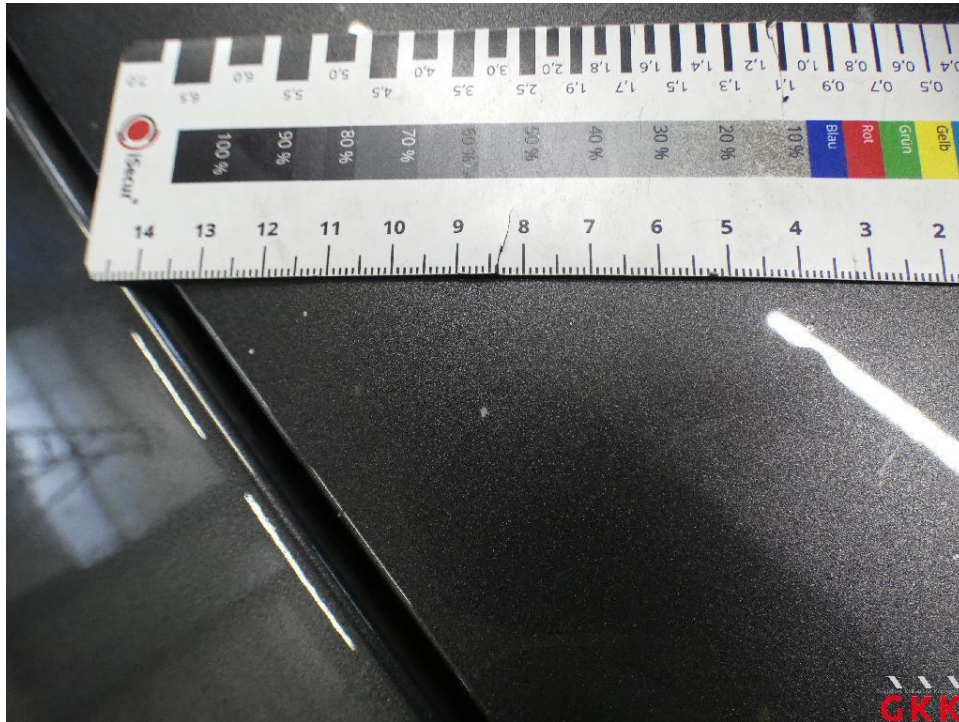
| Front (Angaben ohne MwSt.) | Reparaturkosten | MW |
|---|---|---|
| Motorhaube, Steinschlag, lackieren (Bild 16, Bild 17) | 1076,28 € | 538,14 € |

Bild 16 Motorhaube, Steinschlag, lackieren

Bild 17 Motorhaube, Steinschlag, lackieren

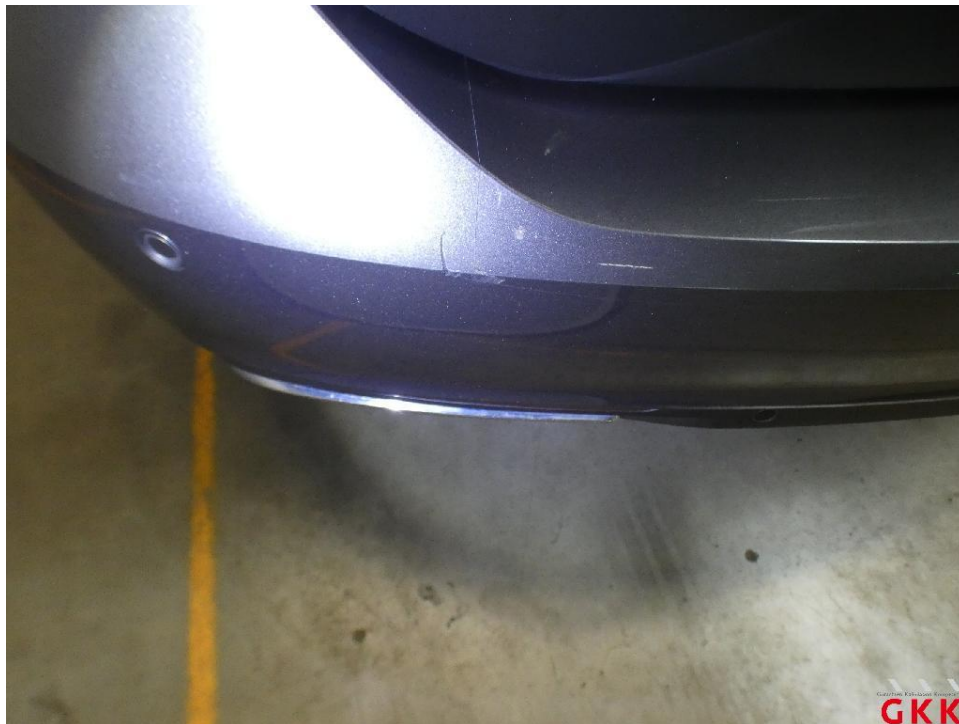
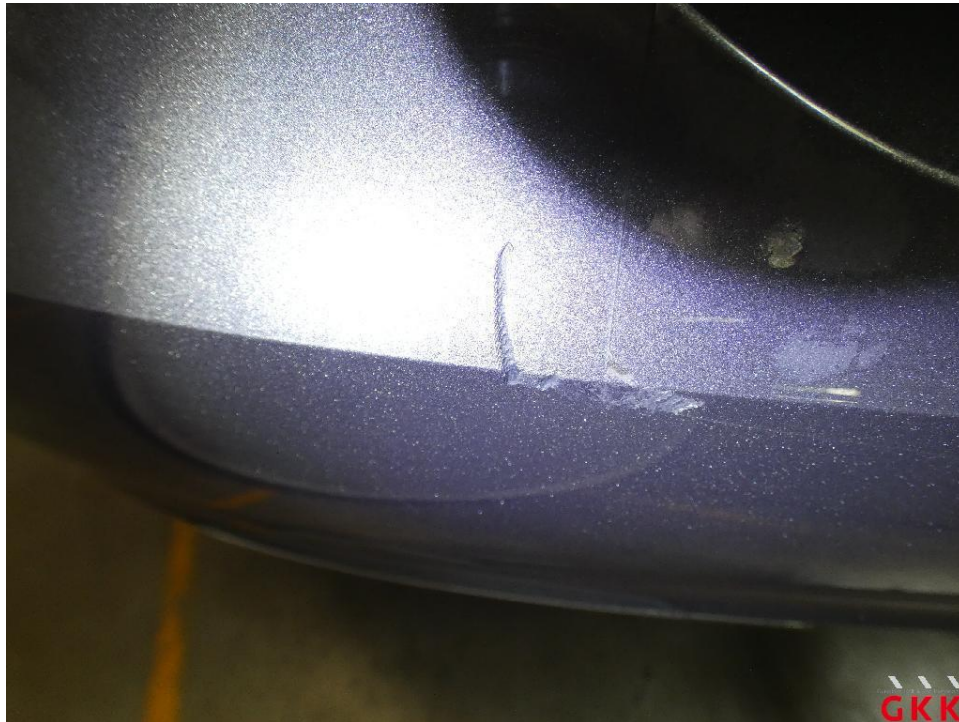
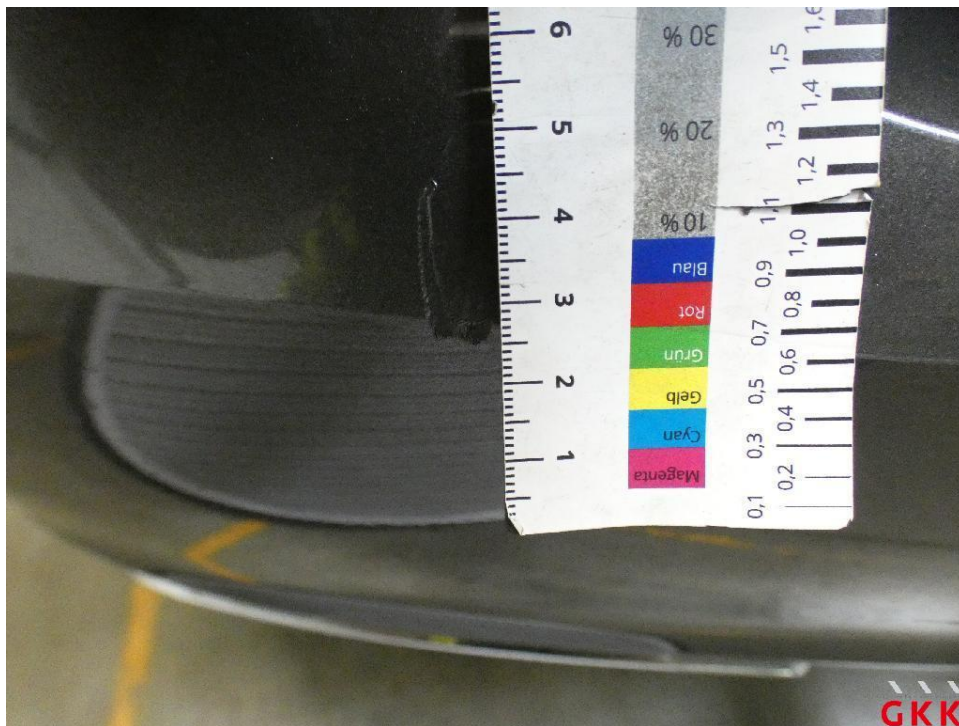
| Front (Angaben ohne MwSt.) | Reparaturkosten | MW |
|---|---|---|
| Stoßfänger hinten Verkleidung -lackiert-, verkratzt, lackieren (Bild 18, Bild 19, Bild 20) | 862,09 € | 431,05 € |

Bild 18 Stoßfänger hinten, Verkleidung -lackiert-, verkratzt, lackieren

Bild 19 Stoßfänger hinten, Verkleidung -lackiert-, verkratzt, lackieren

Bild 20 Stoßfänger hinten, Verkleidung -lackiert-, verkratzt, lackieren
