Zustandsbericht

Kunde :	Allane SE HCBE	Amtl. Kennzeichen :	D-SN 972E
Berichtsnummer :	000000844135-DE968		
Referenznummer:	30944354

Hyundai Ioniq 5 (05.2021->) Uniq Elektro

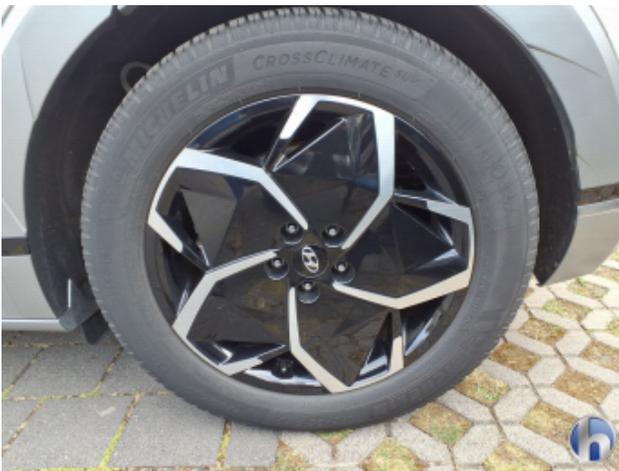
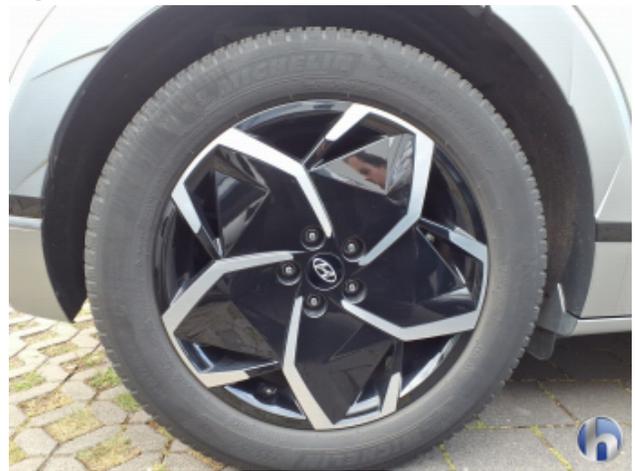
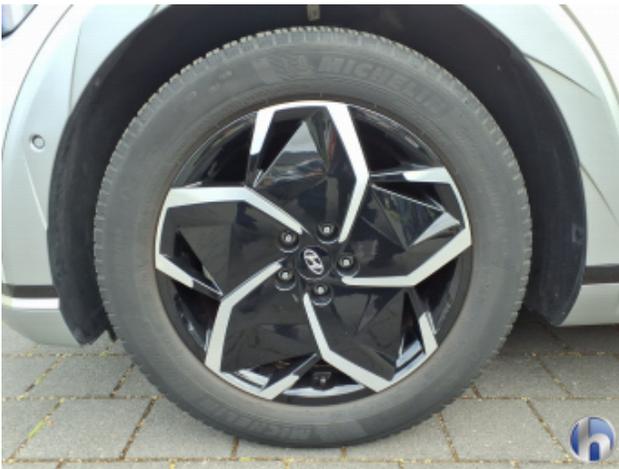
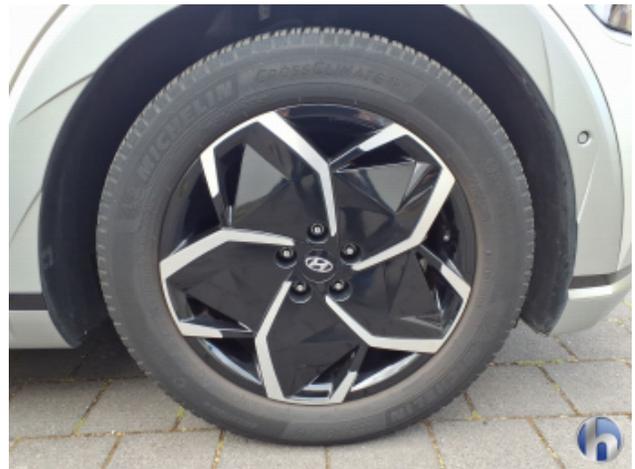
Bauteil	Schaden	Rep.-Art
5.	Reifen Hinten - Links	Verschlissen	Erneuern
6.	Reifen Hinten - Rechts	Verschlissen	Erneuern
7.	Zierleiste Scheibenrahmen li.hi.o.	Beschädigt	Erneuern

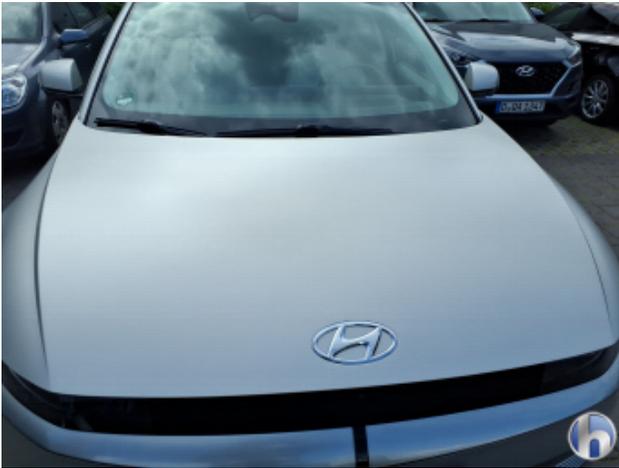
1. Motorhaube
Gebrauchsspuren - Ohne Reparatur

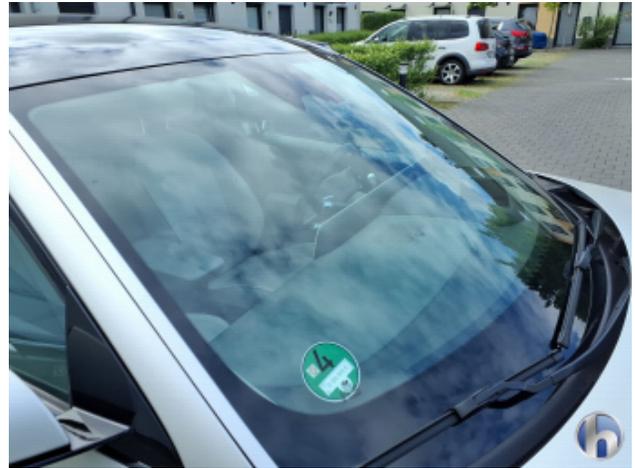
2. Windschutzscheibe
Gebrauchsspuren - Ohne Reparatur

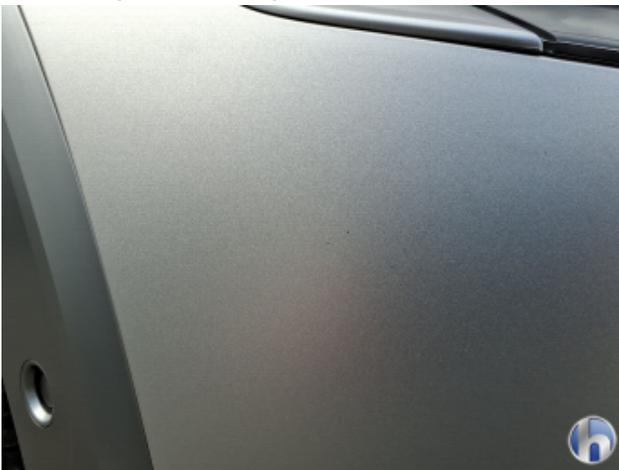
3. Stoßfänger Vorne
Gebrauchsspuren - Ohne Reparatur

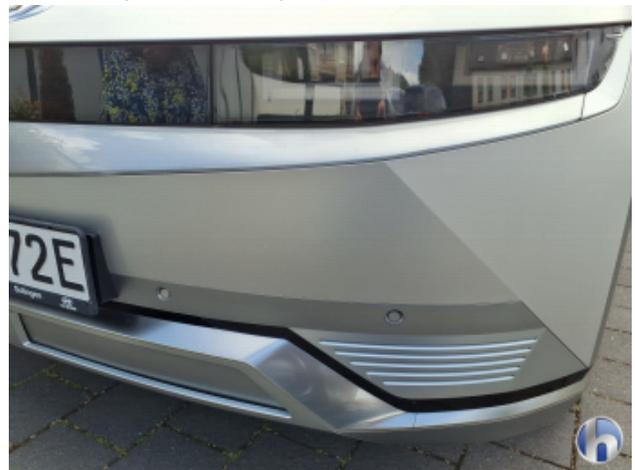
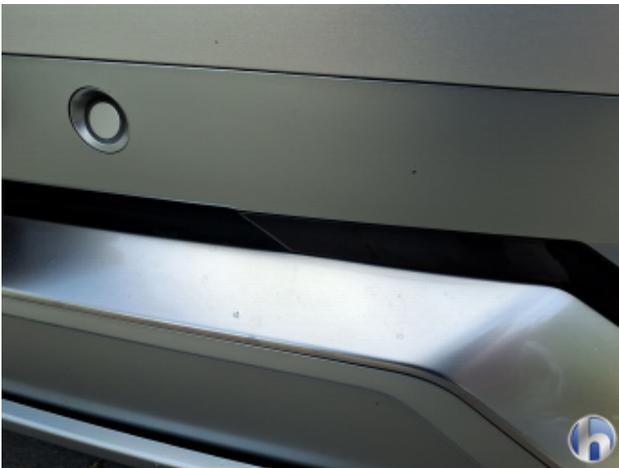
4. Frontspoiler
Steinschlag - Smart Repair

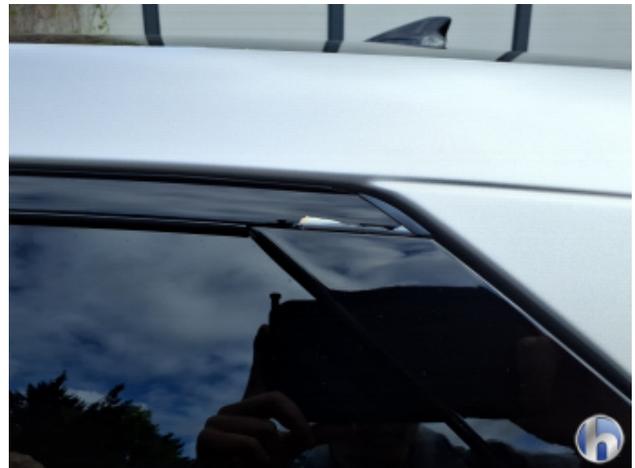
7. Zierleiste Scheibenrahmen li.hi.o.
Beschädigt - Erneuern
