**WAUZZZF57PN002648**

## Zustandsbericht

Date d'inspection: 30 avr. 2025  
**Numéro de protocole: 39540062**  
Date de livraison: 2 mai 2025

<b>Constructeur</b>	Audi	<b>Conditions d'inspection</b>	Conditionnel : lumière/humidité/saleté
<b>Type/Modèle</b>	A5 Cabriolet	<b>Kilométrage (Lu)</b>	83 755 km
<b>Numéro de châssis</b>	WAUZZZF57PN002648	<b>Première immatriculation</b>	28 févr. 2023

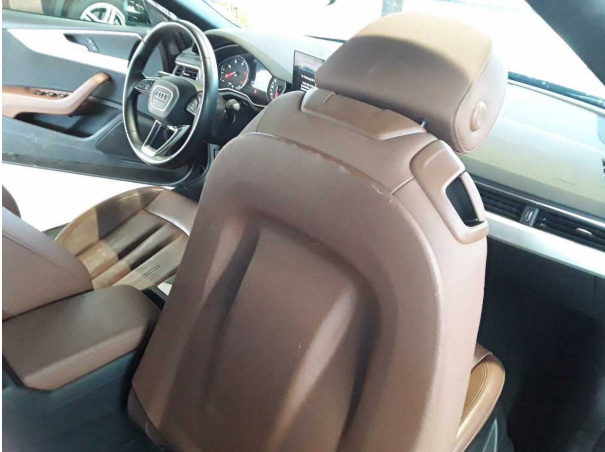
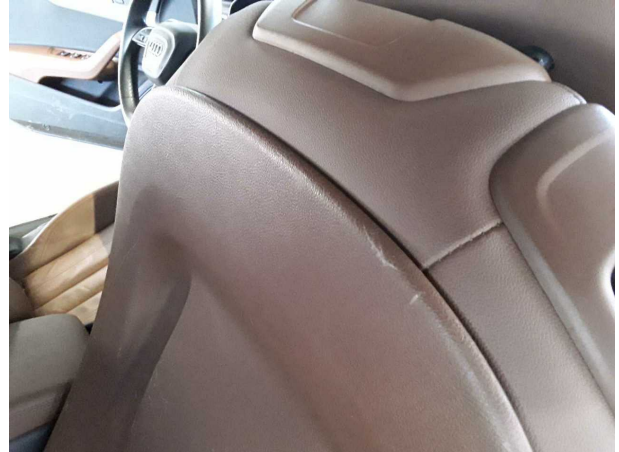
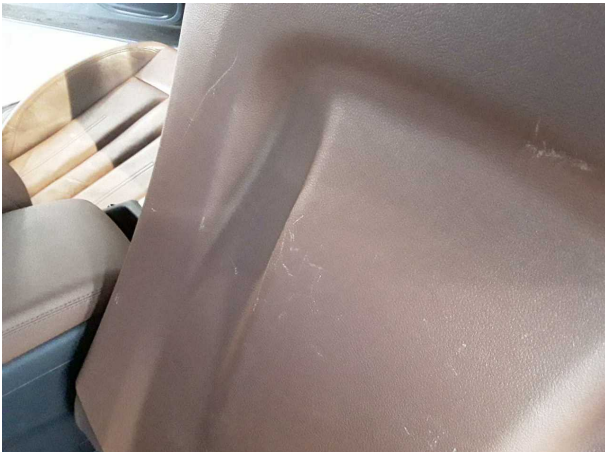
**Domage #1:** Siège avant: Habillage coffret siège droite - Erafilé - Diminution de valeur

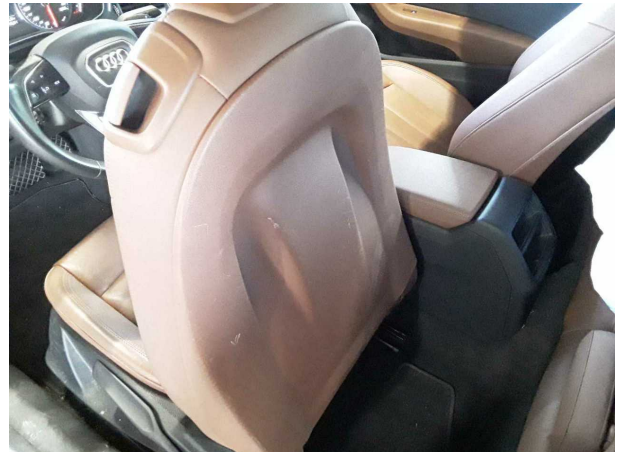
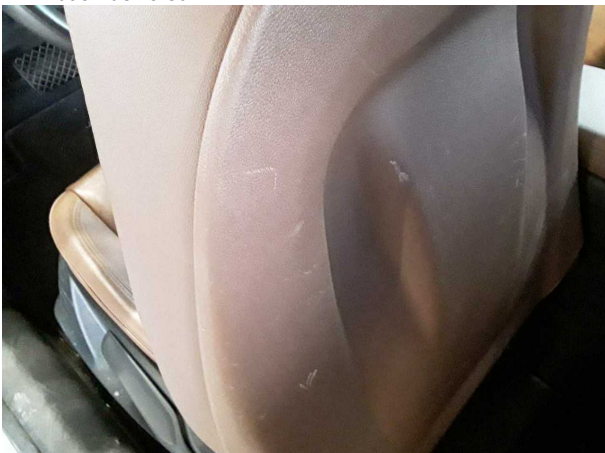
**Domage #2:** Siège avant: Habillage coffret siège gauche - Erafilé - Diminution de valeur

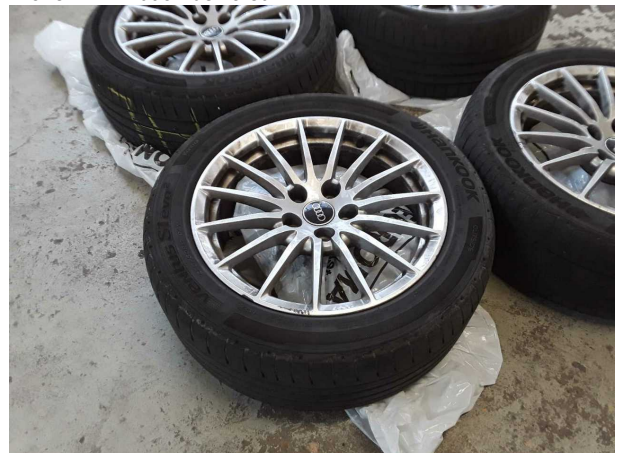
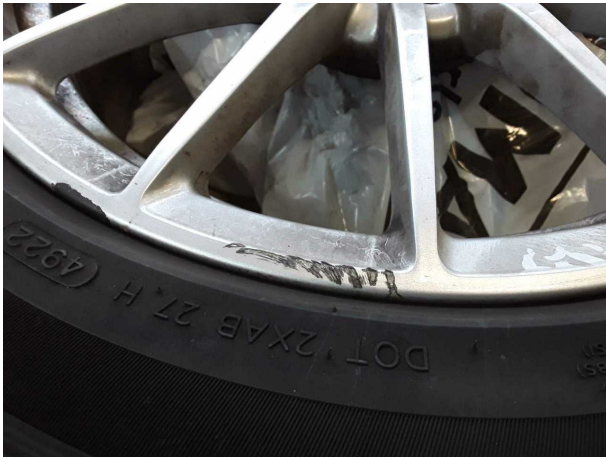
**Domage #3:** 2e Jeu de roues: 1 Jante alliage - Erafilé - Diminution de valeur

**Domage #3:** 2e Jeu de roues: 1 Jante alliage - Erafilé - Diminuti...  
de valeur

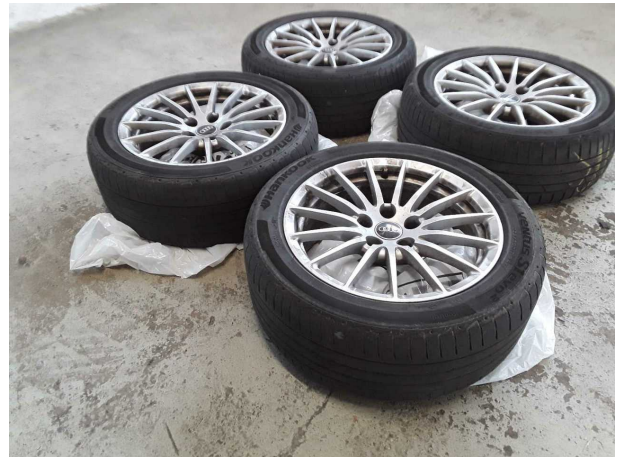
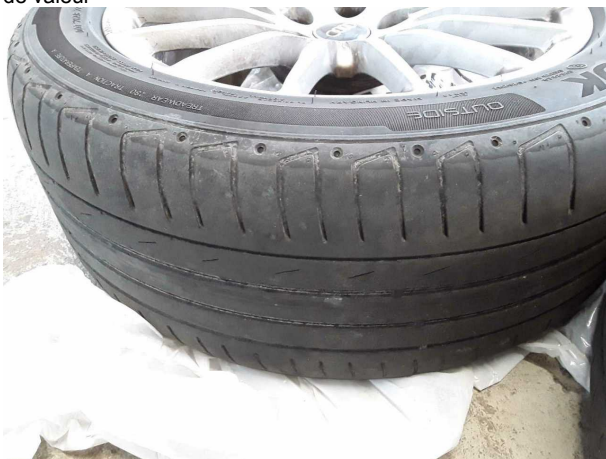
Essieu	Taille du pneu	Constructeur	Type de pneu	Profondeur du profil	Apte à la circulation	Homologation
1	225/50 R17 94Y	Hankook	Pneus été	3mm - 3mm	Non OK	
2	225/50 R17 94Y	Hankook	Pneus été	6mm - 6mm	OK

**Domage #4:** 2e Jeu de roues: 2 Pneus - Usé - Remplacer

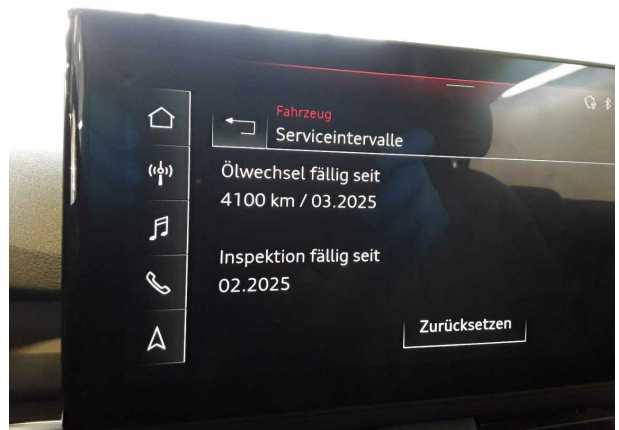
**Domage #5:** Divers: Inspection / Maintenance - Exigible -  
Remplacer

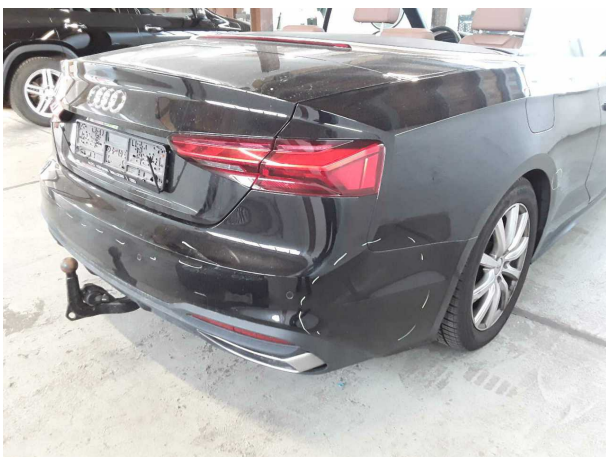
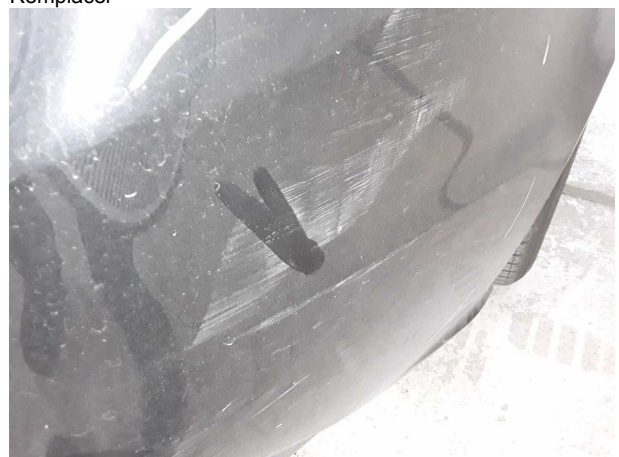
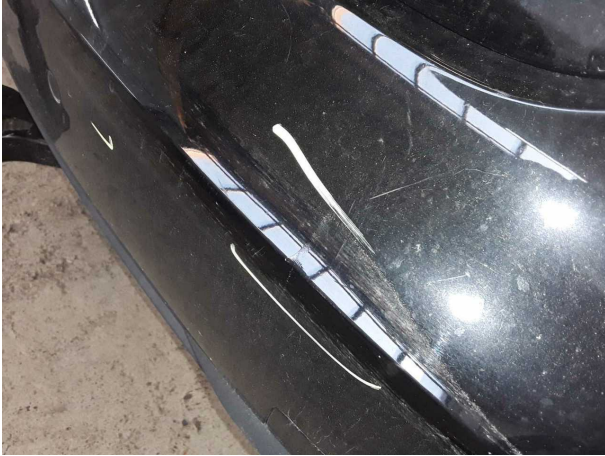
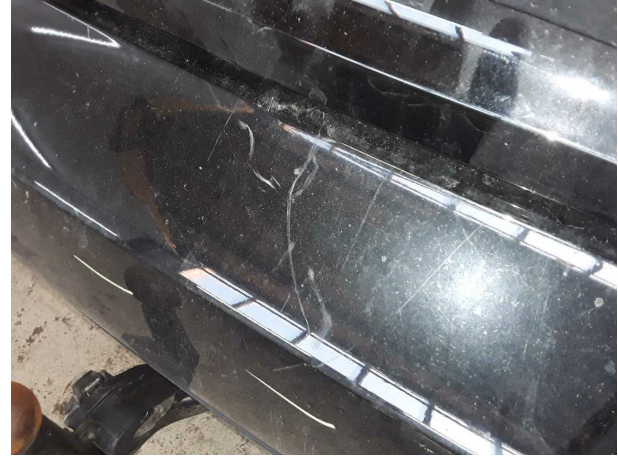
**Domage #6:** Pare-chocs arrière: Pare-chocs arrière - Erafilé -  
Réparer et repeindre

**Domage #6:** Pare-chocs arrière: Pare-chocs arrière - Erafilé - Réparer et repeindre

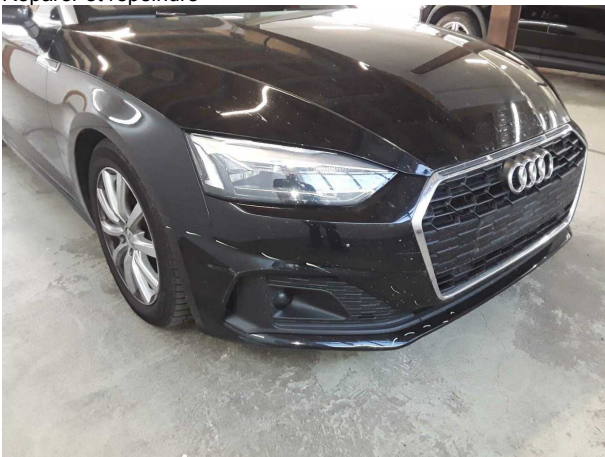
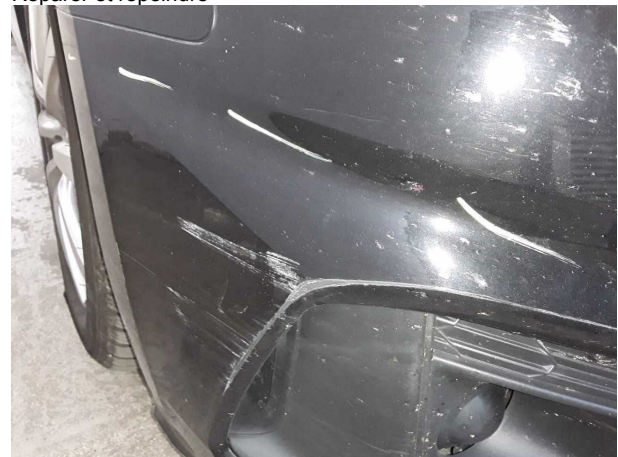
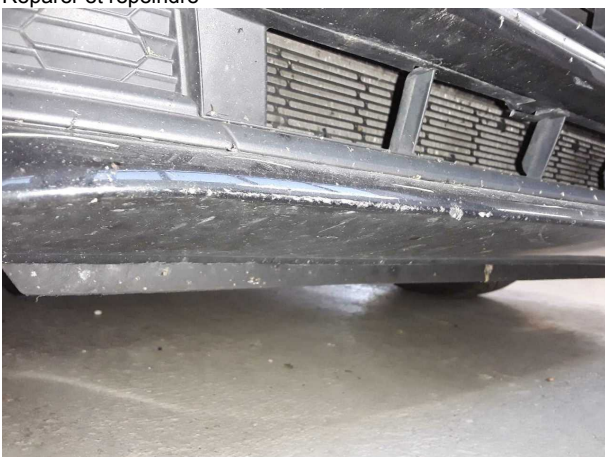
**Domage #7:** Pare-chocs avant: Pare-chocs avant - Erafilé - Réparer et repeindre

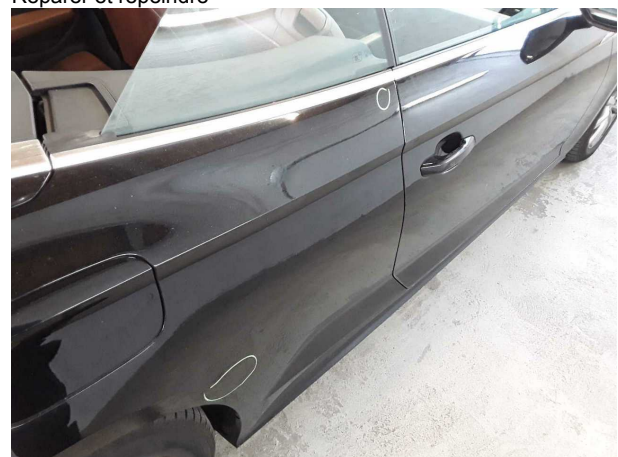
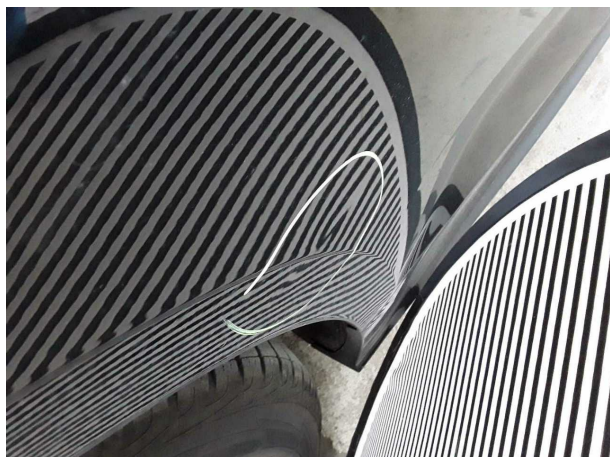
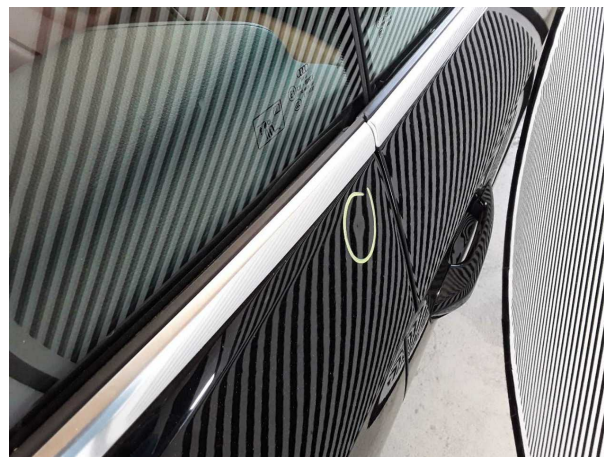
**Domage #8:** Panneau latéral arrière droit: Paroi latérale - bosse(s) - Réparer et repeindre

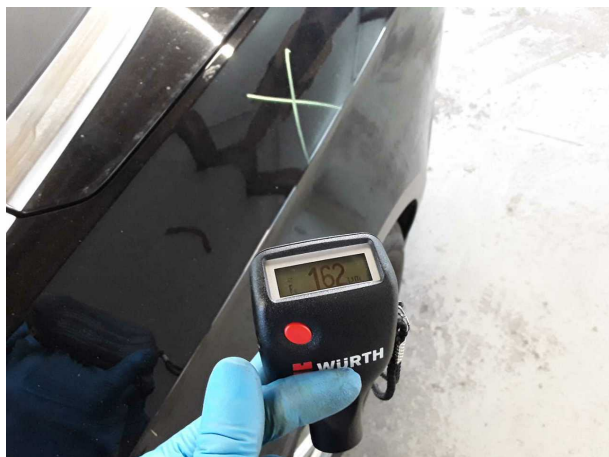
N°	Lieu
1	Panneau latéral arrière gauche, Effectué de manière professionnelle

Remises en peinture 1: Panneau latéral arrière gauche
