TÜV SÜD Auto Plus GmbH  
Gutenbergstr. 13  
70771 Leinfelden-Echterdingen

Besichtigungsdatum: 18.12.2024  
**Protokollnummer: 37679036**  
Erstellt durch: Markus Böttcher  
Besichtigt durch: Kelleci Sinan

**WAUZZZF14MD035413**

## Zustandsbericht

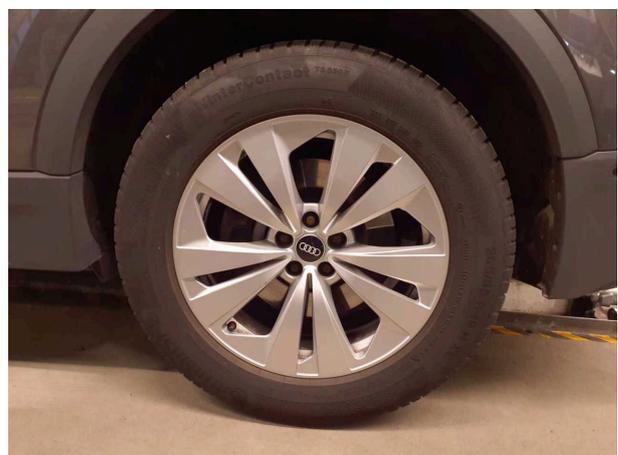
**Abbildung 6:** Montierte Bereifung

Achse	Reifengröße	Hersteller	Reifentyp	Profiltiefe	Verktgl.	Zul.
1	265/55 R19 113H	Continental	Winterreifen	6mm - 6mm	i.O.	i.O.
2	265/55 R19 113H	Continental	Winterreifen	6mm - 6mm	i.O.	i.O.

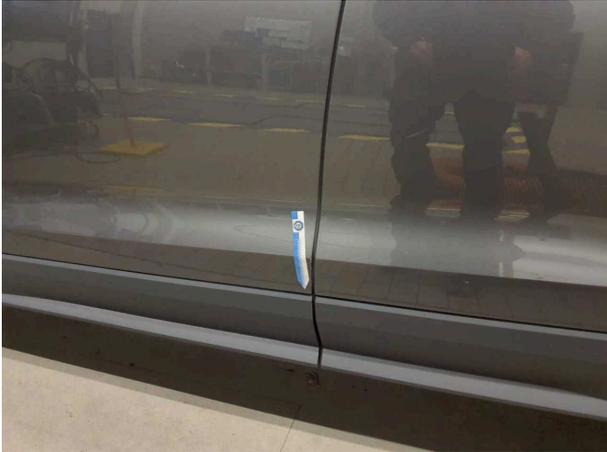
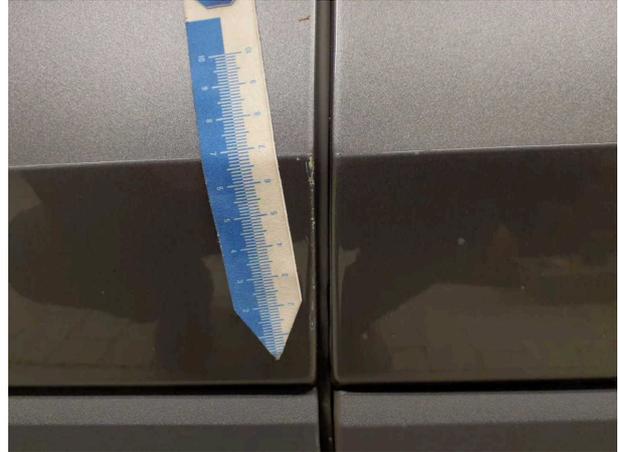
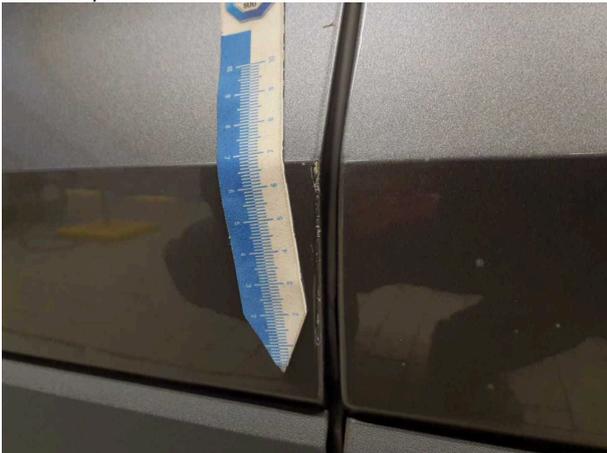
**Beschädigung #1:** Tür vorn links: Türkante - verkratzt / verschürft...  
Smart Repair

**Beschädigung #1:** Tür vorn links: Türkante - verkratzt /  
verschürft - Smart Repair

Nr.	Bauteilgruppe	Beschreibung
1	Tür vorn links	Türkante - verkratzt / verschürft - Smart Repair
2	Seitenwand rechts	Einstieg - verkratzt / verschürft - Smart Repair
3	Stoßfänger vorn	Stoßfänger vorn - verkratzt / verschürft - Smart Repair
4	Tür hinten rechts	Tür - verkratzt / verschürft - lackieren
5	Stoßfänger hinten	Stoßfänger hinten - verformt - erneuern
6	Tür vorn rechts	Tür - verkratzt / verschürft - lackieren

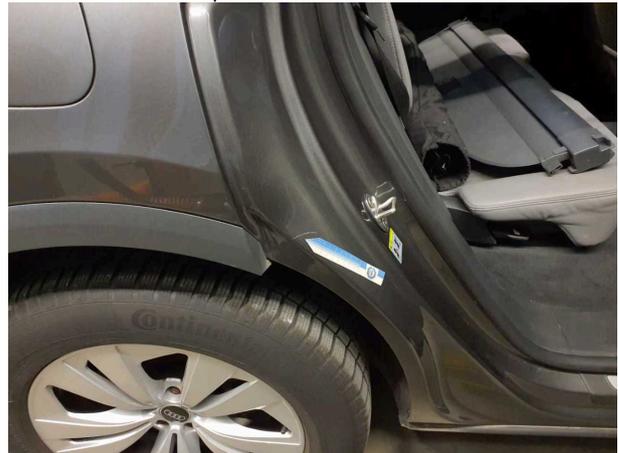
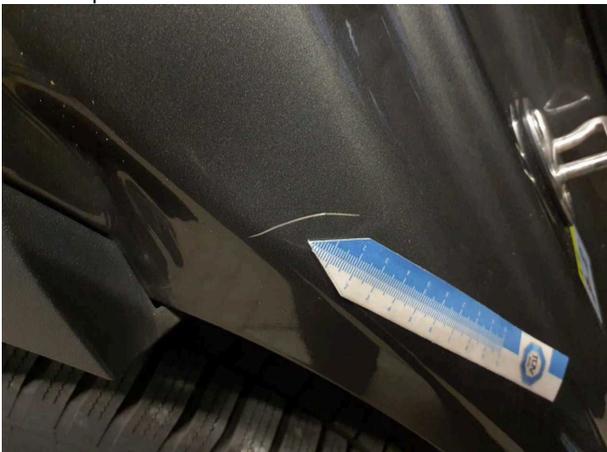
**Beschädigung #2:** Seitenwand rechts: Einstieg - verkratzt /  
verschürft - Smart Repair

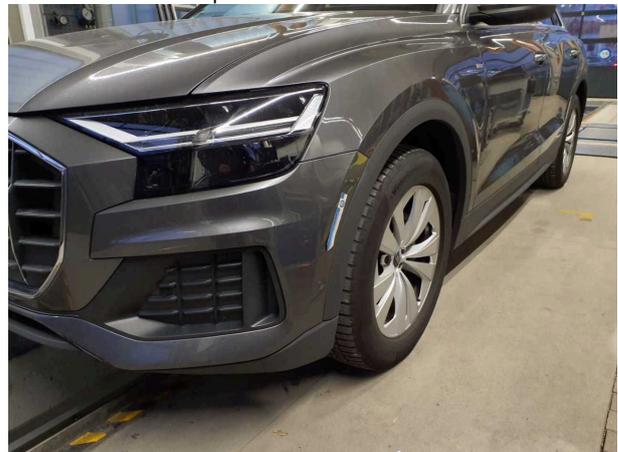
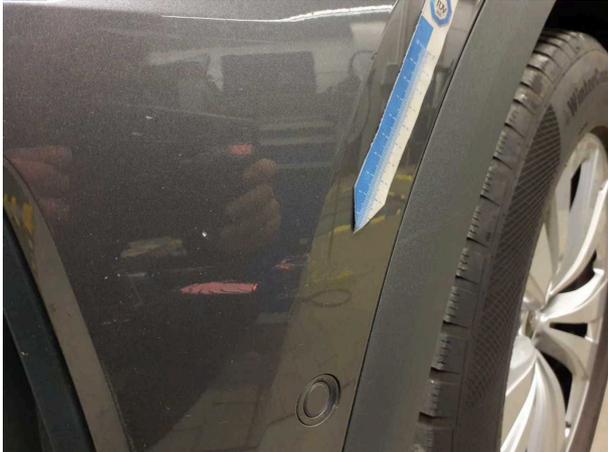
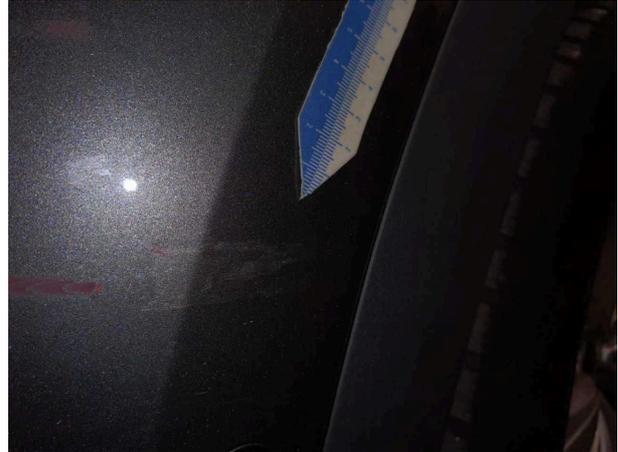
**Beschädigung #3:** Stossfänger vorn: Stossfänger vorn -  
verkratzt / verschürft - Smart Repair

**Beschädigung #3:** Stossfänger vorn: Stossfänger vorn - verkratzt / verschürft - Smart Repair

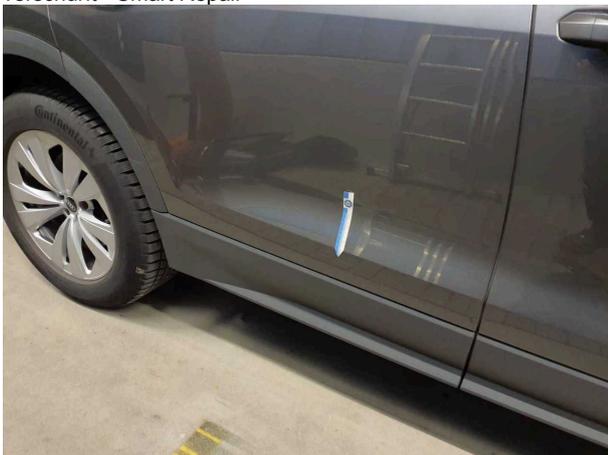
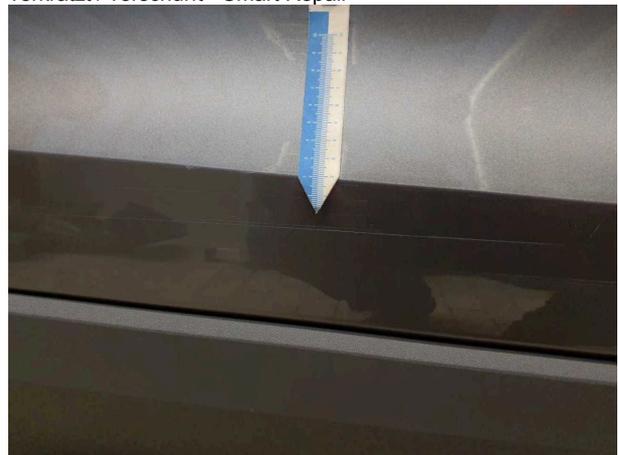
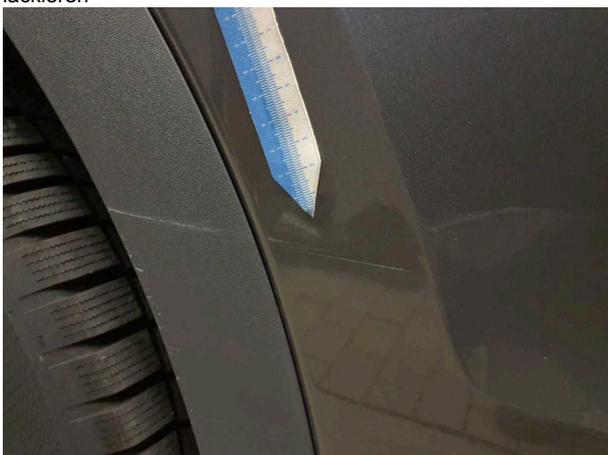
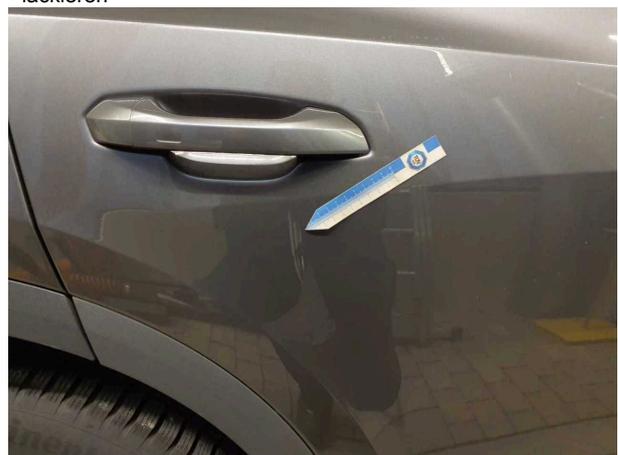
**Beschädigung #4:** Tür hinten rechts: Tür - verkratzt / verschürft - lackieren

**Beschädigung #4:** Tür hinten rechts: Tür - verkratzt / versch... - lackieren

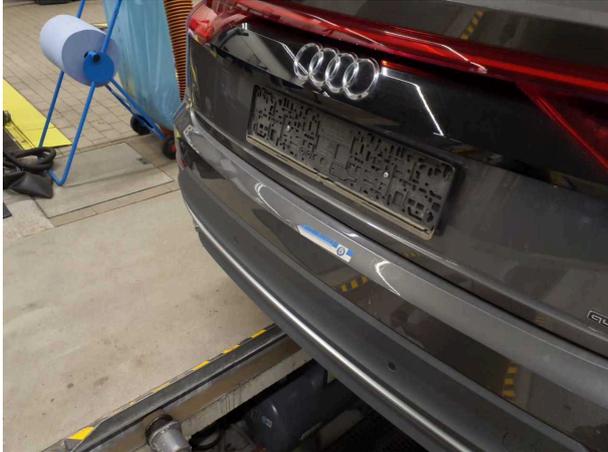
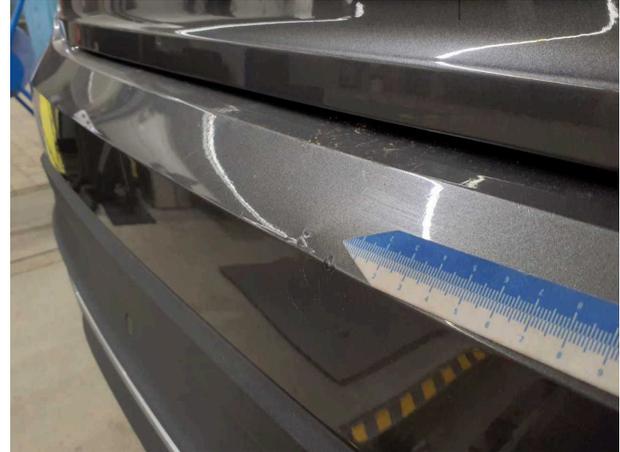
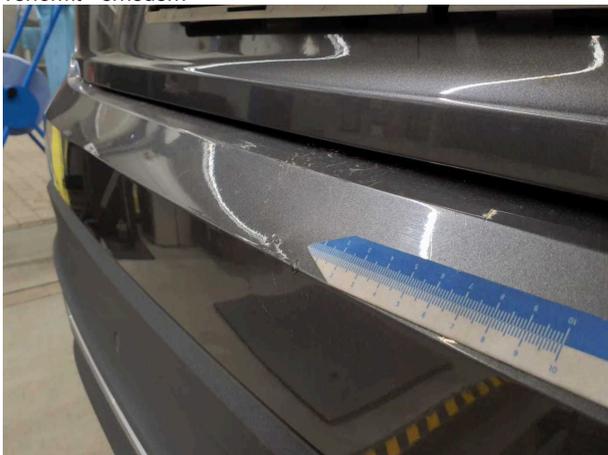
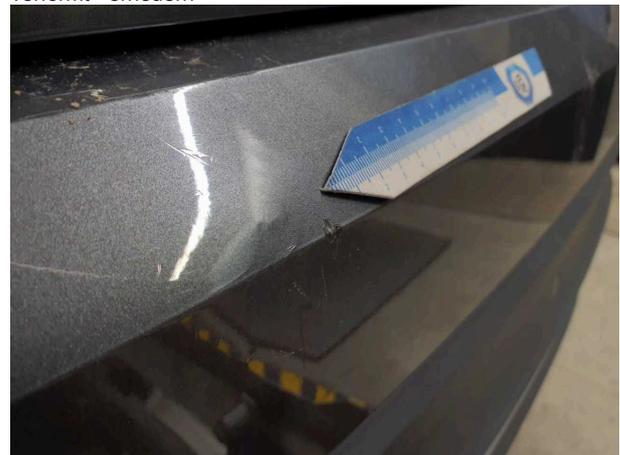
**Beschädigung #5:** Stossfänger hinten: Stossfänger hinten - verformt - erneuern

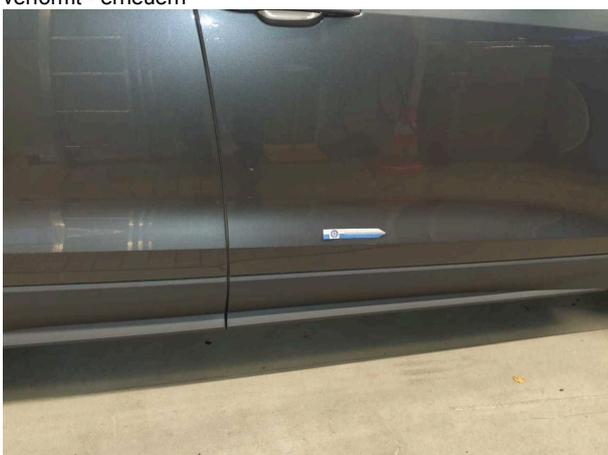
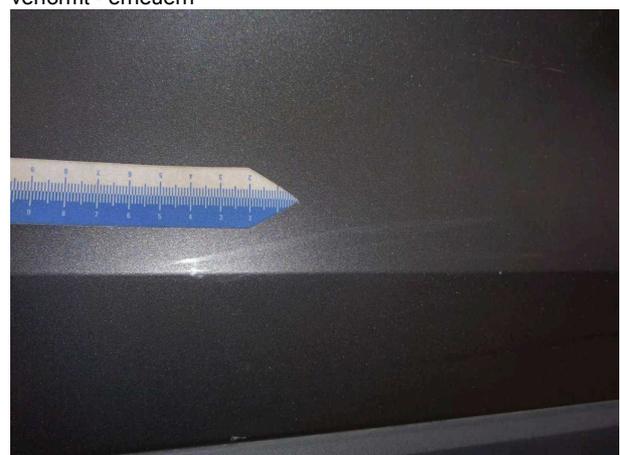
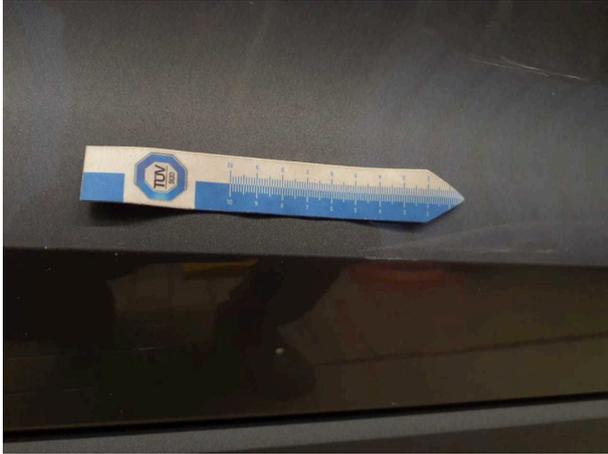
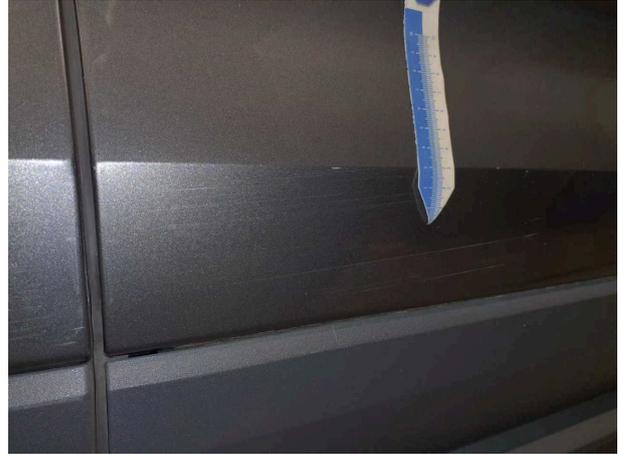
**Beschädigung #6:** Tür vorn rechts: Tür - verkratzt / verschürft - lackieren

**Beschädigung #6:** Tür vorn rechts: Tür - verkratzt / verschürft... lackieren
