WAUZZZF32R1050034

Zustandsbericht

Date d'inspection: 30 déc. 2024
Numéro de protocole: 37715796
Date de livraison: 30 déc. 2024

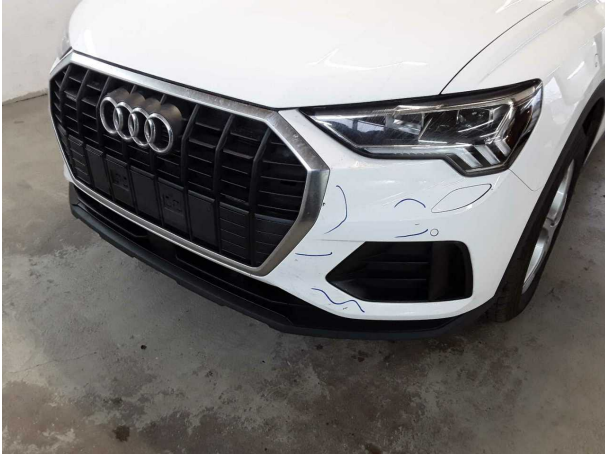
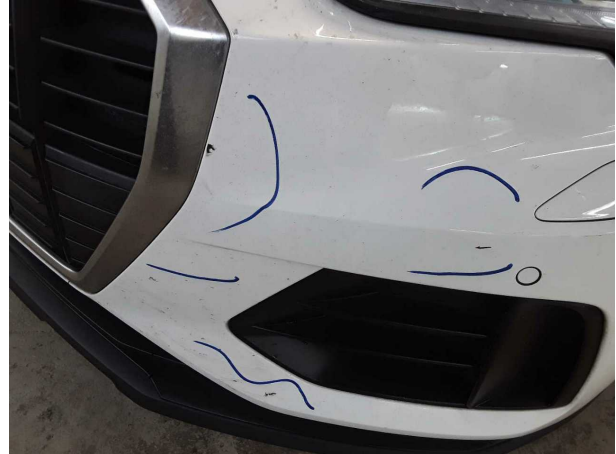
Domage #2: Pare-chocs avant: Pare-chocs avant - Erafilé - Réparer et repeindre

N°	Groupe de pièces	Description
1	Documents	Carnet de service (Wartungsnachweise fehlen) - Pas de moins-value
2	Pare-chocs avant	Pare-chocs avant - Eraflé - Réparer et repeindre
3	Pare-chocs arrière	Pare-chocs arrière (Stark verkratzt) - Déformé - Remplacer

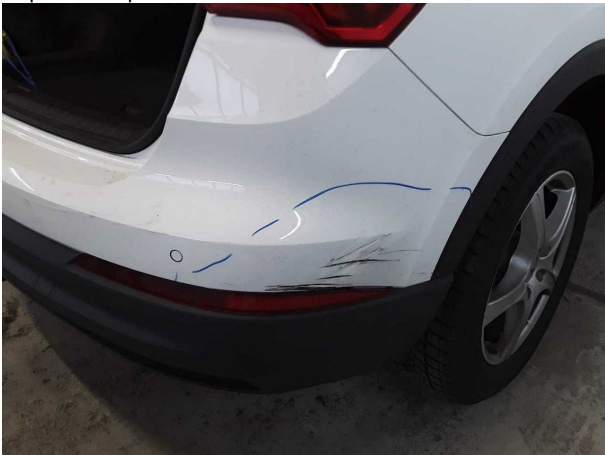
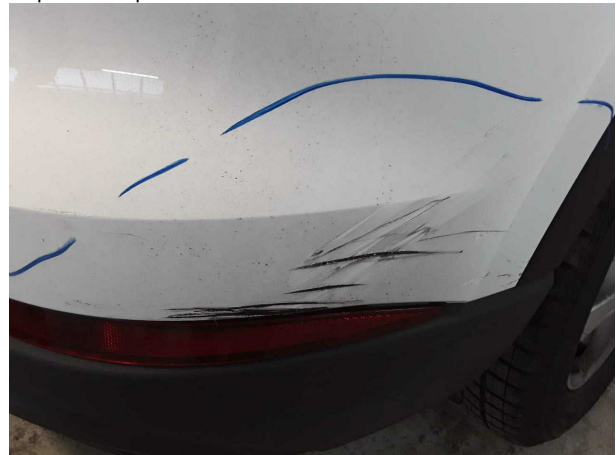
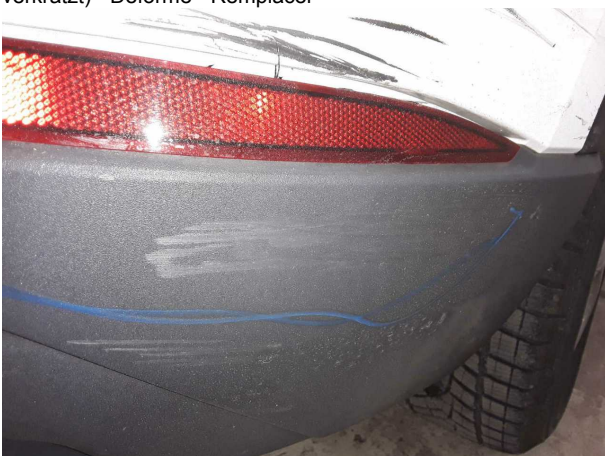
Domage #3: Pare-chocs arrière: Pare-chocs arrière (Stark verkratzt) - Déformé - Remplacer
