**WAUZZZF32R1050034**

## Zustandsbericht

Besichtigungsdatum: 30.12.2024  
**Protokollnummer: 37715796**  
Anlieferungsdatum: 30.12.2024

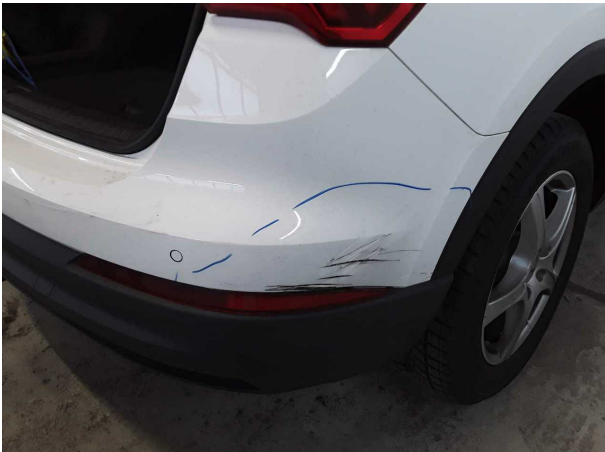
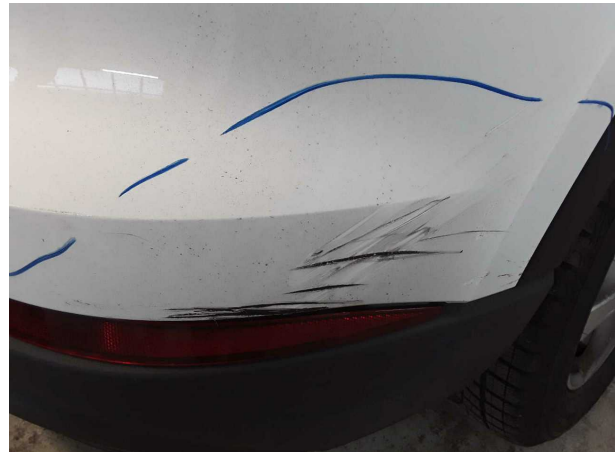
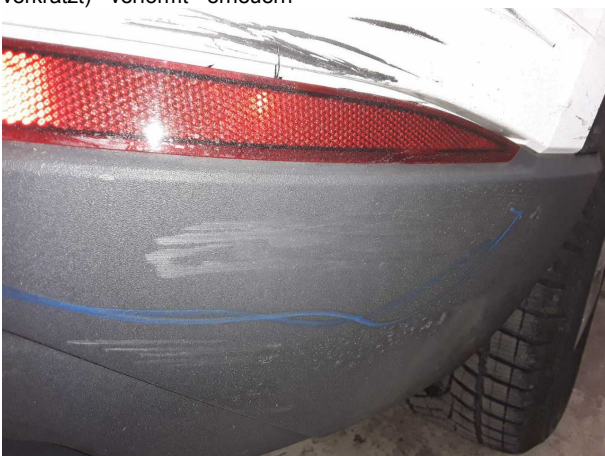
| Nr. | Bauteilgruppe | Beschreibung |
|---|---|---|
| 3 | Stoßfänger hinten | Stoßfänger hinten (Stark verkratzt) - verformt - erneuern |

**Beschädigung #3:** Stossfänger hinten: Stossfänger hinten (Stark verkratzt) - verformt - erneuern
