Halter		Besichtigungszustand	bedingt: Licht/Nässe/Schmutz
Kennzeichen		Laufleistung (abgelesen)	145.814 km
Hersteller	BMW	Restlauf bis Service	20.000 km
Typ/Modell	330i Touring Aut. Sport Line	HU	
Fahrgestellnummer	WBA6K510X0FJ04263	Leistung / Hubraum	190 kW / 1.998 ccm
Erstzulassung	12.11.2019	Polster/Farbe	Stoff/Leder Kombination / Schwarz
Letzte Wartung		Lackierung	Rot
Kraftstoffart	Benzin	Getriebe	Automatik

Zustandsbericht

Besichtigungsdatum: 15.01.2025
Protokollnummer: 37995861

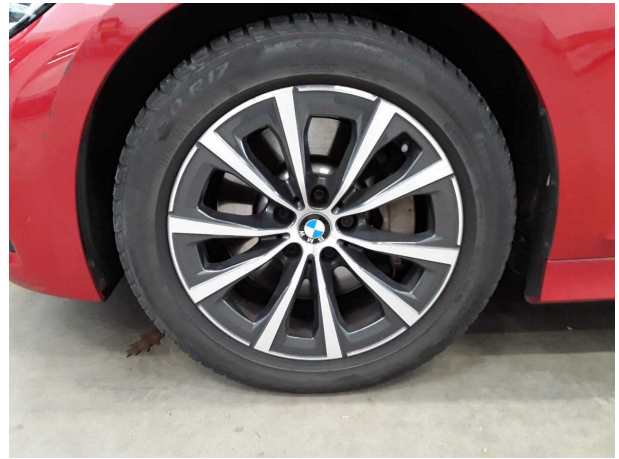
Abbildung 20: Montierte Bereifung

Achse	Reifengröße	Hersteller	Reifentyp	Profiltiefe	Verktgl.	Zul.
1	225/50 R17 98H	Pirelli	Winterreifen	4mm - 4mm	i.O.	n.i.O.
2	225/50 R17 98H	Pirelli	Winterreifen	5mm - 5mm	i.O.	n.i.O.

Der Verschleißzustand sowie evtl. Schäden an der Bereifung sind wertmäßig berücksichtigt.

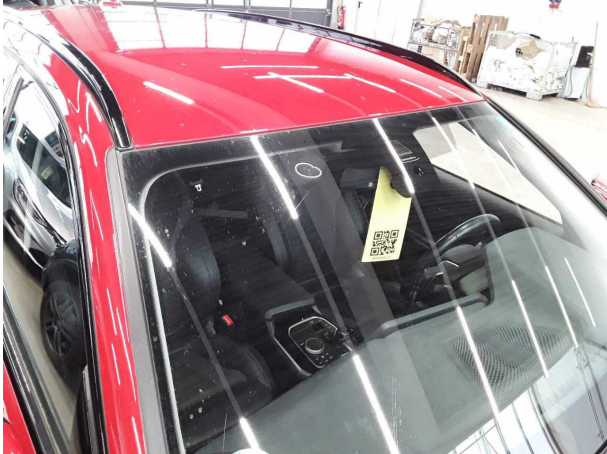
Nr.	Bauteilgruppe	Beschreibung
1	Verglasung	Frontscheibe mit Spurhalteassistent (mit Rissbildung zu nah am Rand) - Steinschlag - erneuern
2	Stoßfänger vorn	Stoßfänger vorn - verkratzt / verschürft - lackieren

Beschädigung #1: Verglasung: Frontscheibe mit Spurhalteassistent (mit Rissbildung zu nah am Rand) - Steinschlag

Beschädigung #1: Verglasung: Frontscheibe mit Spurhalteassistent (mit Rissbildung zu nah am Rand) -

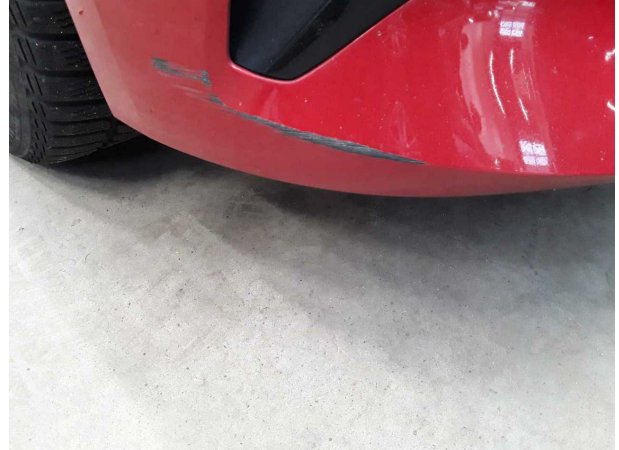
Beschädigung #2: Stossfänger vorn: Stossfänger vorn - verkratzt / verschürft - lackieren
