Halter		Besichtigungszustand	Ausreichend
Kennzeichen		Laufleistung (abgelesen)	74.392 km
Hersteller	Audi	Restlauf bis Service	20 km
Typ/Modell	Q5 50 TFSI e	HU (Bericht lag nicht vor)	01/2026
Fahrgestellnummer	WAUZZZFY2L2125716	Leistung / Hubraum	185 kW / 1.984 ccm
Erstzulassung	24.11.2020	Polster/Farbe	/
Letzte Wartung		Lackierung	
Kraftstoffart	Hybr.B/E ext.aufi	Getriebe	Automatik

Zustandsbericht

Besichtigungsdatum: 30.12.2024
Protokollnummer: 37716138
Anlieferungsdatum: 30.12.2024

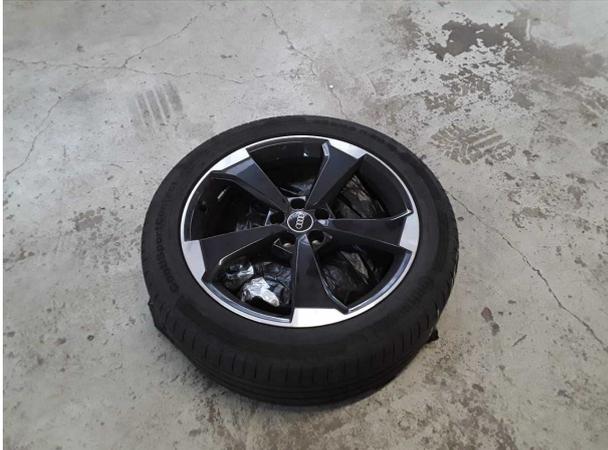
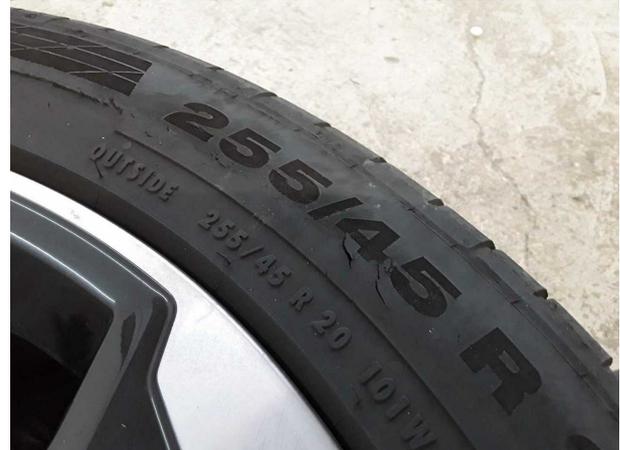
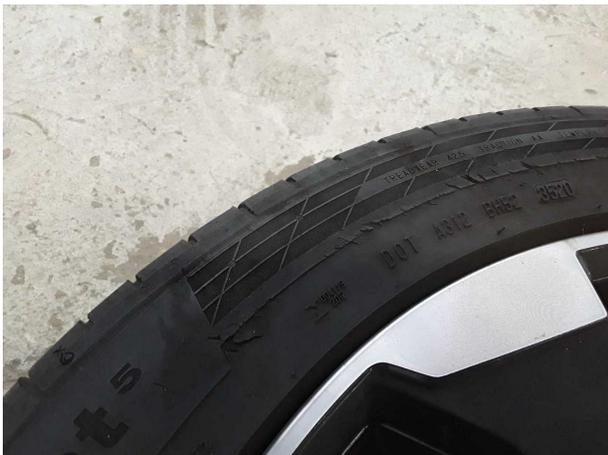
Achse	Reifengröße	Hersteller	Reifentyp	Profiltiefe	Verktgl.	Zul.
1	255/45 R20 101W	Continental	Sommerreifen	3mm - 3mm	n.i.O.	
2	255/45 R20 101W	Continental	Sommerreifen	4mm - 4mm	i.O.

Beschädigung #3: 2.Radsatz: 1 Reifen - beschädigt - erneuern

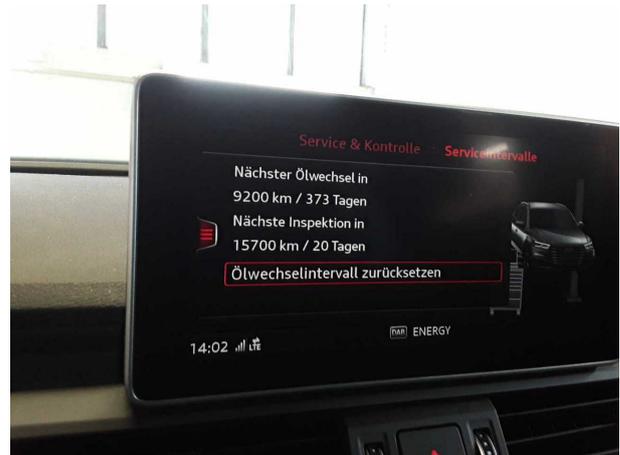
Beschädigung #4: Sonstiges: Inspektion/Wartung - fällig - erneuern

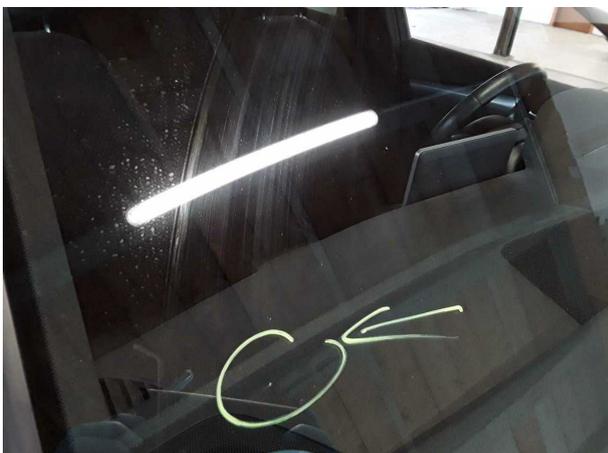
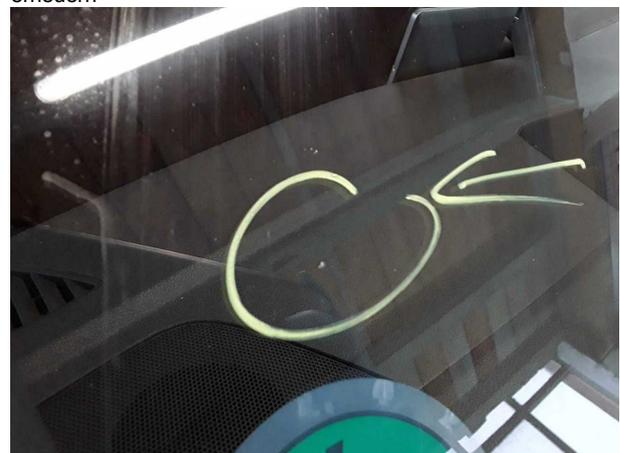
Beschädigung #5: Verglasung: Frontscheibe (Rissbildung) - Steinschlag - erneuern

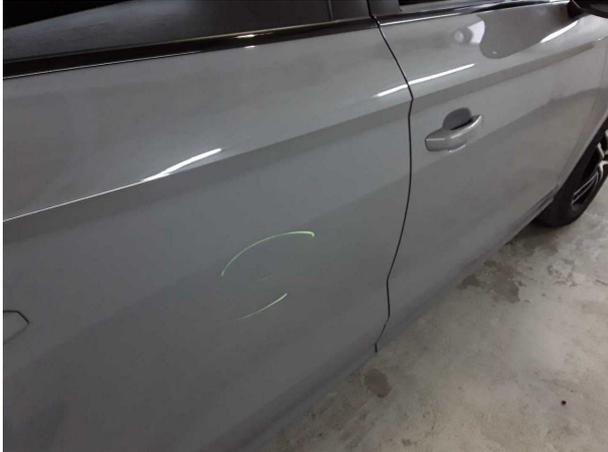
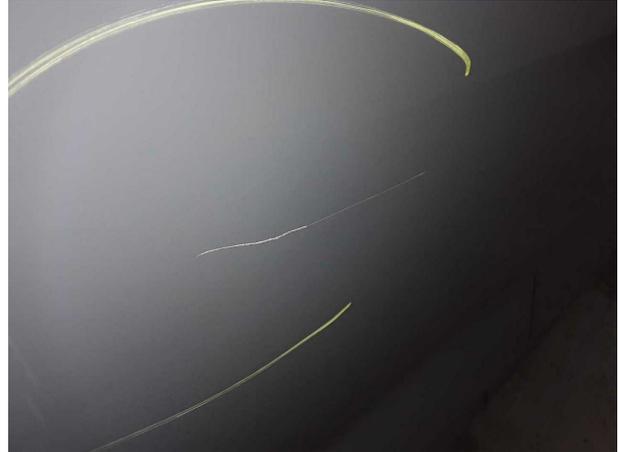
Beschädigung #6: Tür hinten rechts: Tür - verkratzt / verschürft -
instandsetzen und lackieren

Beschädigung #6: Tür hinten rechts: Tür - verkratzt / versch...
- instandsetzen und lackieren
