WAUZZZGB6LR040511

Halter		Besichtigungszustand	bedingt: Licht/Nässe/Schmutz
Kennzeichen		Laufleistung (abgelesen)	38.834 km
Hersteller	Audi	Restlauf bis Service	20.200 km
Typ/Modell	A1 Sportback	HU (Bericht lag vor)	04/2025
Fahrgestellnummer	WAUZZZGB6LR040511	Leistung / Hubraum	110 kW / 1.498 ccm
Erstzulassung	05.03.2020	Polster/Farbe	/
Letzte Wartung		Lackierung	
Kraftstoffart	Benzin	Getriebe	Automatik

Zustandsbericht

Besichtigungsdatum: 25.02.2025
Protokollnummer: 38566199
Anlieferungsdatum: 25.02.2025

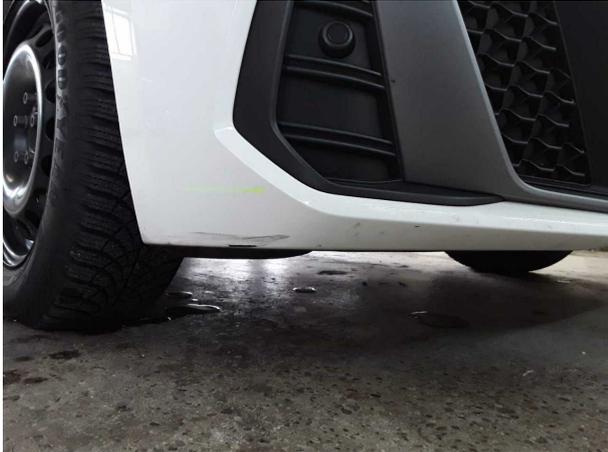
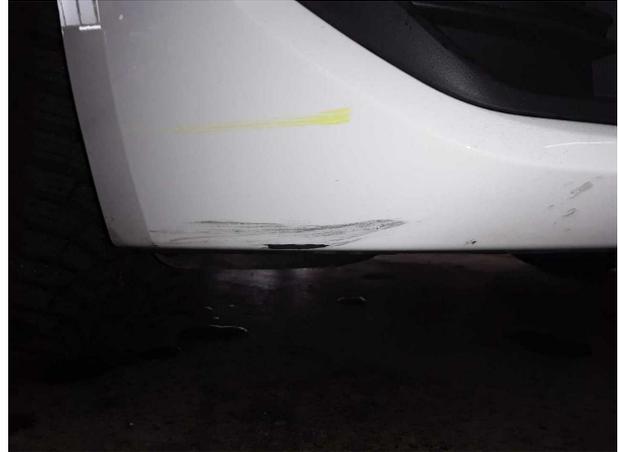
Beschädigung #2: Stossfänger vorn: Stossfänger vorn - Kratzer - Smart Repair

Nr.	Bauteilgruppe	Beschreibung
1	Unterlagen	Serviceheft - kein Nachweis
2	Stoßfänger vorn	Stoßfänger vorn - Kratzer - Smart Repair
3	Ausrüstung	Fahrzeugschlüssel (1 von 2 fehlt) - erneuern
4	2.Radsatz	Reifensatz komplett (Sommerradsatz fehlt) - erneuern
