PROTOKOLLNUMMER: 37351577

Gutachten

Betreff	Vorabbesichtigung
Auftrag durch	Allane Mobility Consulting GmbH
Besichtigungsdatum / Ort	02.12.2024 / Juri Wichanow Elisabeth-Kranz-Str. 14 71640 Ludwigsburg
Fahrzeug-Identnummer	WBA5P510X0FK91677

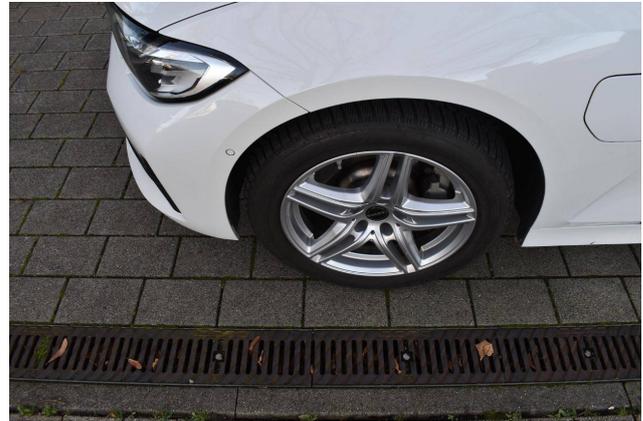
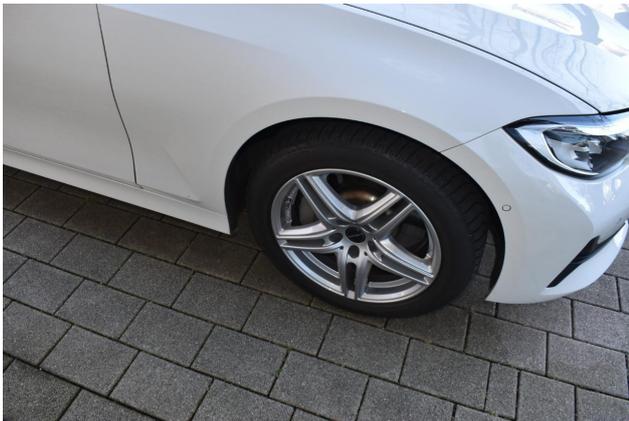
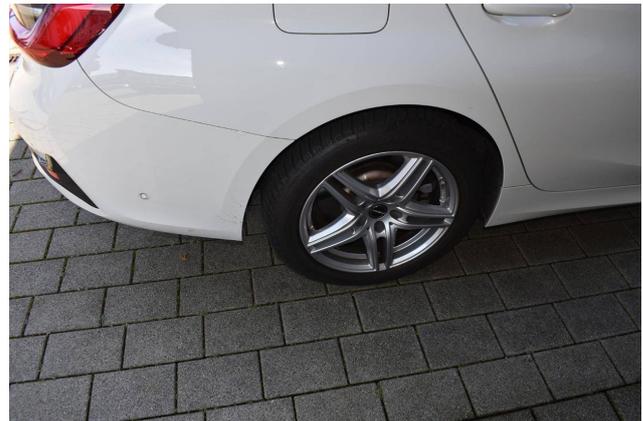
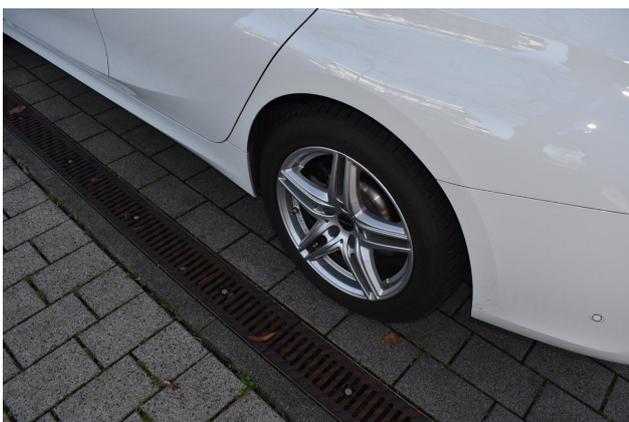
Achse / Größe	Hersteller	Bereifung	Profil [mm]
#1 225/50 R17 98H	Dunlop	Winterreifen auf Leichtmetall	6 / 6
#2 225/50 R17 98H	Dunlop	Winterreifen auf Leichtmetall	6 / 6

Verkehrssicherheit Räder Verkehrssicher

Abbildung 20: Montierte Bereifung

Abbildung 21: Montierte Bereifung

Abbildung 22: Montierte Bereifung

Abbildung 23: Montierte Bereifung

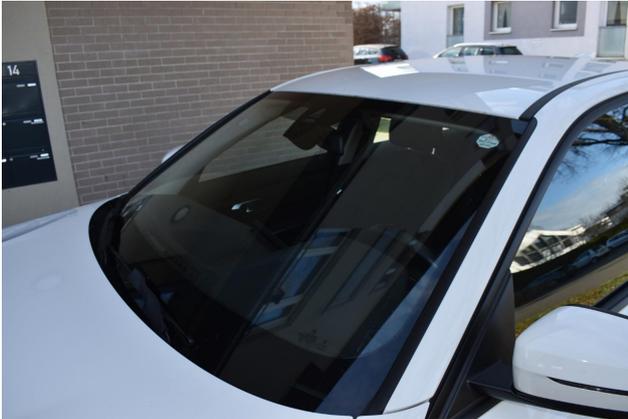
Nr.	Bauteilgruppe	Beschreibung
1	Verglasung	Frontscheibe - Steinschlag - kein Abzug

Gebrauchsspur 1: Verglasung: Frontscheibe - Steinschlag - kein Abzug

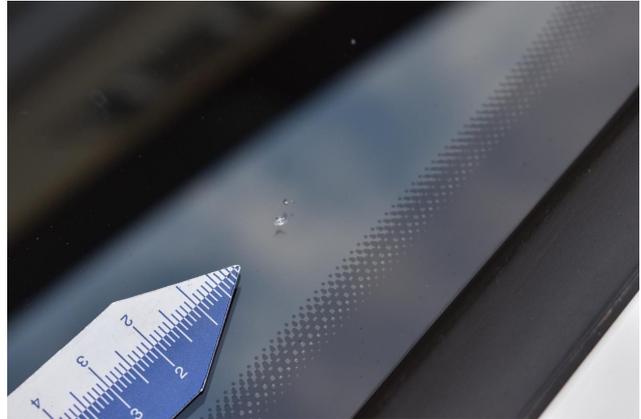
Gebrauchsspur 1: Verglasung: Frontscheibe - Steinschlag - kein Abzug

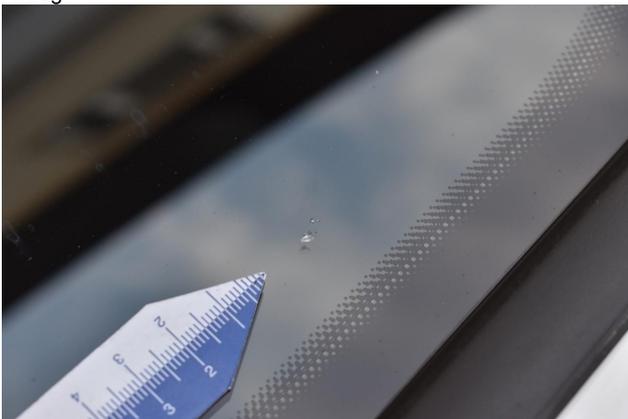
Gebrauchsspur 1: Verglasung: Frontscheibe - Steinschlag - kein Abzug
