Gutachten

Betreff	Vorabbesichtigung
Auftrag durch	Allane Mobility Consulting GmbH
Besichtigungsdatum / Ort	30.01.2025 / Allane Mobility Consulting GmbH 69190 Walldorf
Fahrzeug-Identnummer	WAUZZZFZXPP040334

Betreff	Vorabbesichtigung
Auftrag durch	Allane Mobility Consulting GmbH
Besichtigungsdatum / Ort	30.01.2025 / Allane Mobility Consulting GmbH 69190 Walldorf
Fahrzeugart	Passenger Car
Hersteller	Audi
Modell / Verkaufsbezeichnung	Q4 50 e-tron
Schlüssel-Nummern HSN / TSN	0588 BZV 00040
Fahrzeug-Identnummer	WAUZZZFZXPP040334
Anzahl Besitzer	unbekannt
Erstzulassung	05.06.2023
Nächste HU	06/2026
Fahrzeug Dokumente	Zum Zeitpunkt der Besichtigung lag die Zulassungsbescheinigung Teil 1 (Schein) vor, die Zulassungsbescheinigung Teil 2 (Brief) lag nicht vor. ZB Teil 1 (Schein) nicht entgegen genommen
Fahrzeug Kennzeichen	Kennzeichen nicht entgegen genommen
Laufleistung	32.572 km / abgelesen
Kraftstoffart	Elektro
Zylinder / Schadstoffklasse	/ 2017/1151;WLTP;reine Elektrofz
Leergewicht (kg)	2.210
zul. Gesamtgewicht (kg)	2.720
Maße (L/B/H)	4590 x 1865 x 1620
Getriebe	Automatik
Polster / Farbe	/
Anzahl Schlüssel	1 von 2 Schlüsseln vorhanden

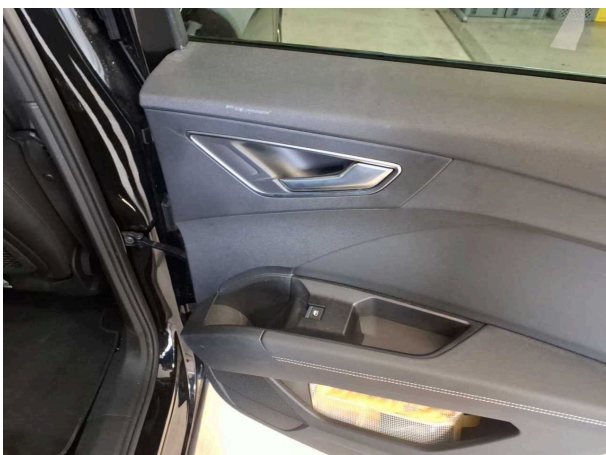
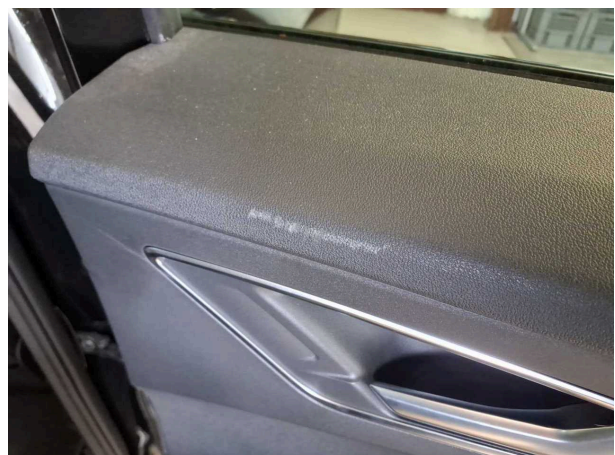
Nr.	Bauteilgruppe	Beschreibung
1	Unterlagen	Serviceheft (Wartungsnachweise fehlen) - kein Abzug
2	Verkleidungen/ Abdeckungen	Türverkleidung hinten rechts - Abrieb - Wertminderung

Beschädigung 2: Verkleidungen/Abdeckungen: Türverkleidung hinten rechts - Abrieb - Wertminderung
