Informations concernant le véhicule

Zustandsbericht

Date d'inspection: 21 févr. 2025

Numéro de protocole: 38522994

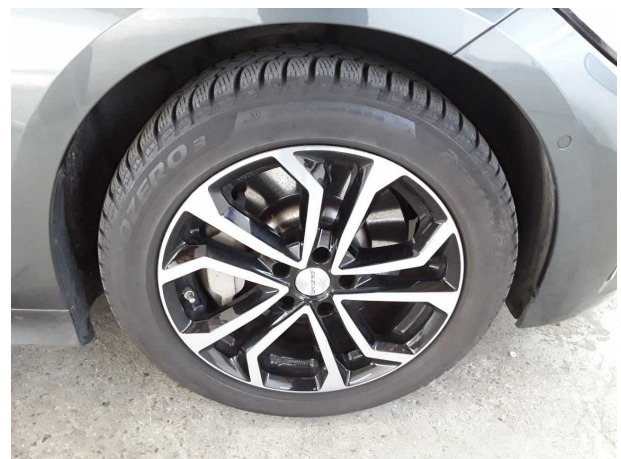
Illustration 12: Pneus montés

Essieu	Taille du pneu	Constructeur	Type de pneu	Profondeur du profil	Apte à la circulation	Homologation
1	225/50 R17 98Y	Michelin	Pneus été	5mm - 5mm	Non OK	OK
2	225/50 R17 98Y	Bridgestone	Pneus été	5mm - 5mm	Non OK	OK

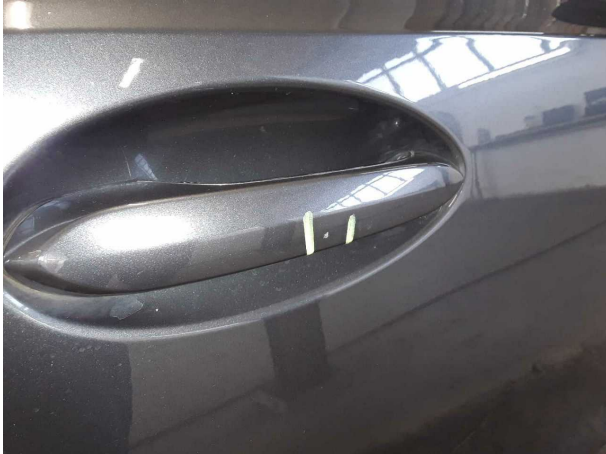
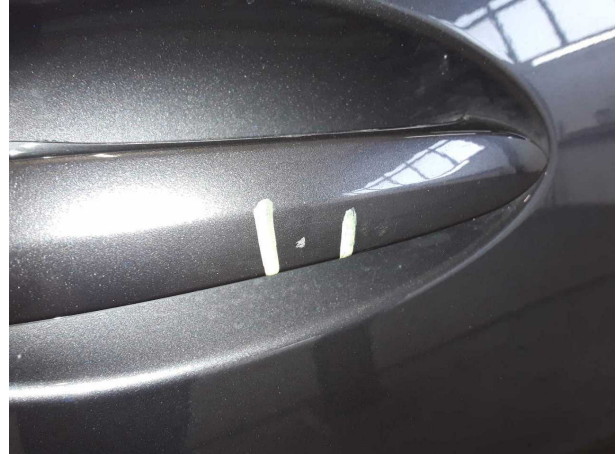
Dommage #1: Porte AvD: Poignée de porte extérieure - Rayure(s) - Revêtement/polissage

N°	Groupe de pièces	Description
1	Porte AvD	Poignée de porte extérieure - Rayure(s) - Revêtement/polissage
2	Hayon/Porte arrière	Couvercle de coffre - Rayure(s) - Revêtement/polissage
3	Panneau latéral arrière gauche	Paroi latérale - bosse(s) - Réparation intelligente
4	Habillages/Protections	Habillage porte avant gauche - bosse(s) - Remplacer

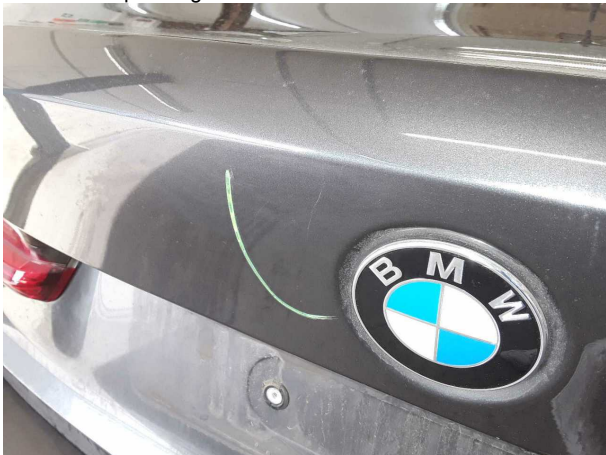
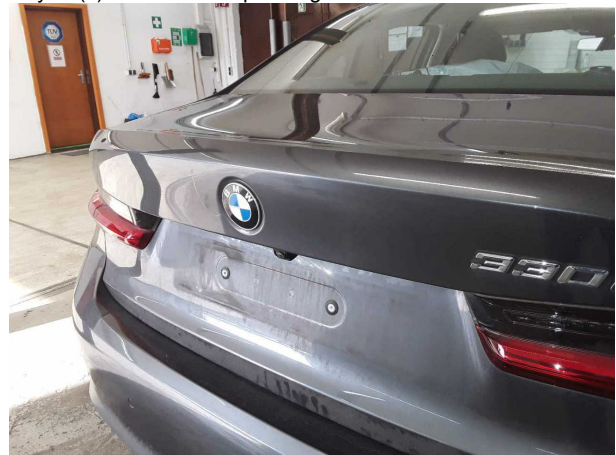
Dommage #2: Hayon/Porte arrière: Couvercle de coffre - Rayure(s) - Revêtement/polissage

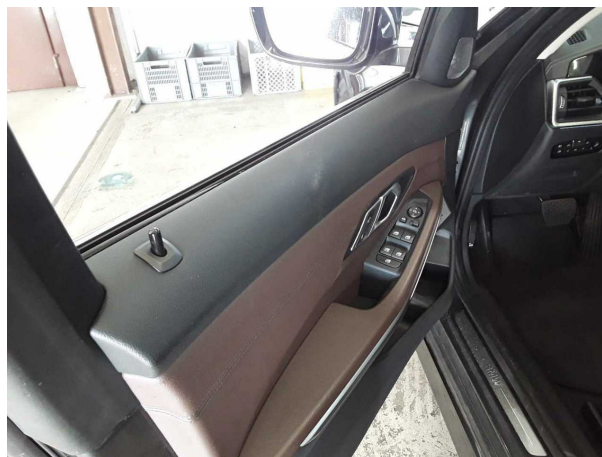
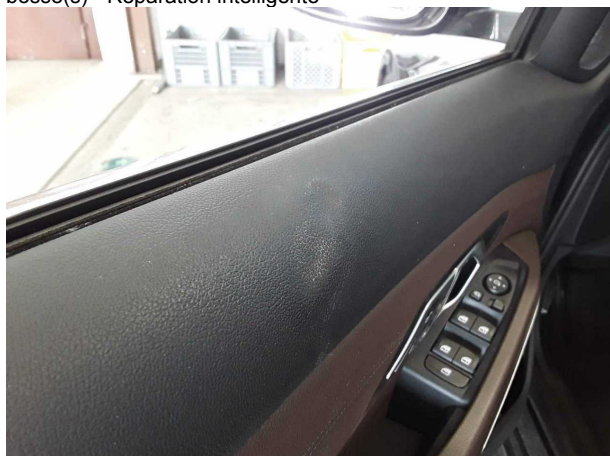
Domage #4: Habillages/Protections: Habillage porte avant gauche - bosse(s) - Remplacer
