WBA6N31000FK36380

Informations concernant le véhicule

Zustandsbericht

Date d'inspection: 18 févr. 2025

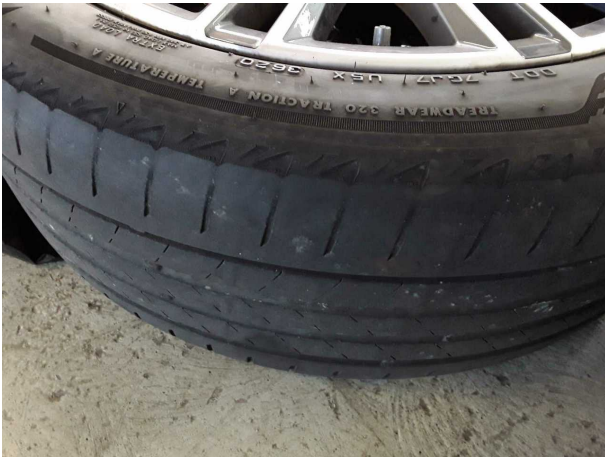
Domage #2: 2e Jeu de roues: 2 Pneus (Seitlich abgefahren) -
Usé - Remplacer

N°	Groupe de pièces	Description
1	Mesure	Châssis - Position erronée - Régler/ajuster
2	2e Jeu de roues	2 Pneus (Seitlich abgefahren) - Usé - Remplacer

Essieu	Taille du pneu	Constructeur	Type de pneu	Profondeur du profil	Apte à la circulation	Homologation
1	225/45 R18 95Y	Bridgestone	Pneus été	3mm - 3mm	Non OK	
2	255/40 R18 99Y	Bridgestone	Pneus été	3mm - 3mm	OK

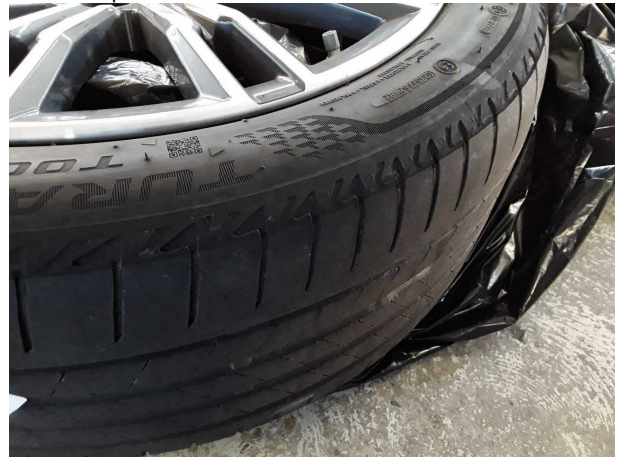
Domage #2: 2e Jeu de roues: 2 Pneus (Seitlich abgefahre...
Usé - Remplacer
