Zustandsbericht / Minderwertgutachten

MTK R7920

WAUZZZF23MN058409

Erstzulassung	01.03.2021	Fahrzeugart	PKW
Hersteller	AUDI	Typ / Verkaufsbez.	A6 Avant 40 TDI S tronic design
Türen	5	Sitzplätze	5
Fahrzeug-Ident.-Nr.	WAUZZZF23MN058409	HSN / TSN	0588 / BSZ
Schlüssel-Nr.	10114024	Km-Stand abgelesen	123917
Nächste HU §29 StVZO	02 / 2026	Energiequelle / Kraftstoff	Hybr.Diesel/E
Zylinderanzahl	/	Leistung (kW)	150
Hubraum (ccm)	1968	Schadstoffklasse:	EURO6;WLTP;AP;PI/CI; M, N1 I
Farbe (Hersteller)	Taifungrau / Metallic / 2-Schicht	Felgen	Leichtmetall

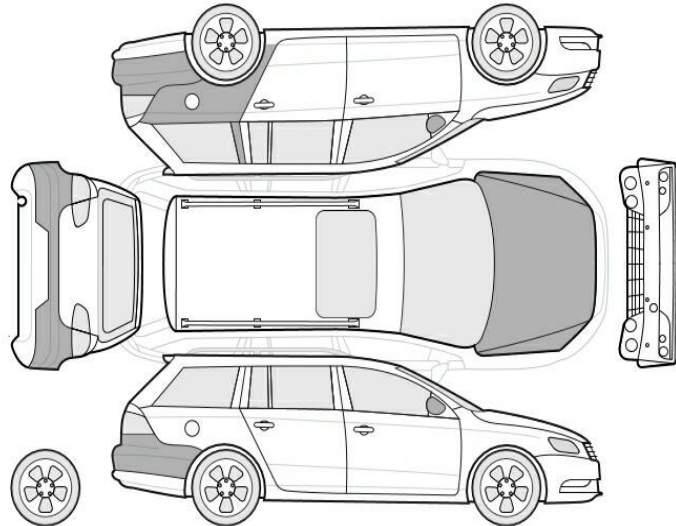
Nicht akzeptierter Zustand / Ausstehende Reparaturen

Bezeichnung des Schadens / Rep.-Weg	Rep.Kost Anrechnung		Minderwert in EUR	
	brutto		brutto	netto
1. Sitz hinten rechts verschmutzt, reinigen (Bild 28)	100	voll	-100	-84,03

2. 2x Alufelge (Sommer) kratzbeschädigt, instandsetzen (Bild 29, 30, 31, 32)	220	voll	-220	-184,87
3. Anstoßschaden vorne links, (Bild 33, 34, 35, 36)	5.059	voll	-5.059	-4.251,26

4. Motorhaube, eingedellt, instandsetzen und lackieren mit Lackaufbau (Bild 21, 22, 23, 24)	1.007	anteilig	-426	-357,98
5. Außenspiegel links Gehäuse, verschrammt, lackieren mit Lackaufbau (Bild 19, 20)	224	anteilig	-95	-79,83

6. Stoßfänger hinten, zerkratzt, lackieren mit Lackaufbau (Bild 25, 26, 27)	701	anteilig	-296	-248,74
7. Seitenteil hinten links, eingedellt, smart repair (Bild 16, 17)	84	voll	-84	-70,59

8. Außenspiegel rechts Gehäuse, zerkratzt, lackieren mit Lackaufbau (Bild 14, 15)	224	anteilig	-95	-79,83
Rep.Kosten insgesamt / Minderwert	7.619		-6.375	-5.357,13
