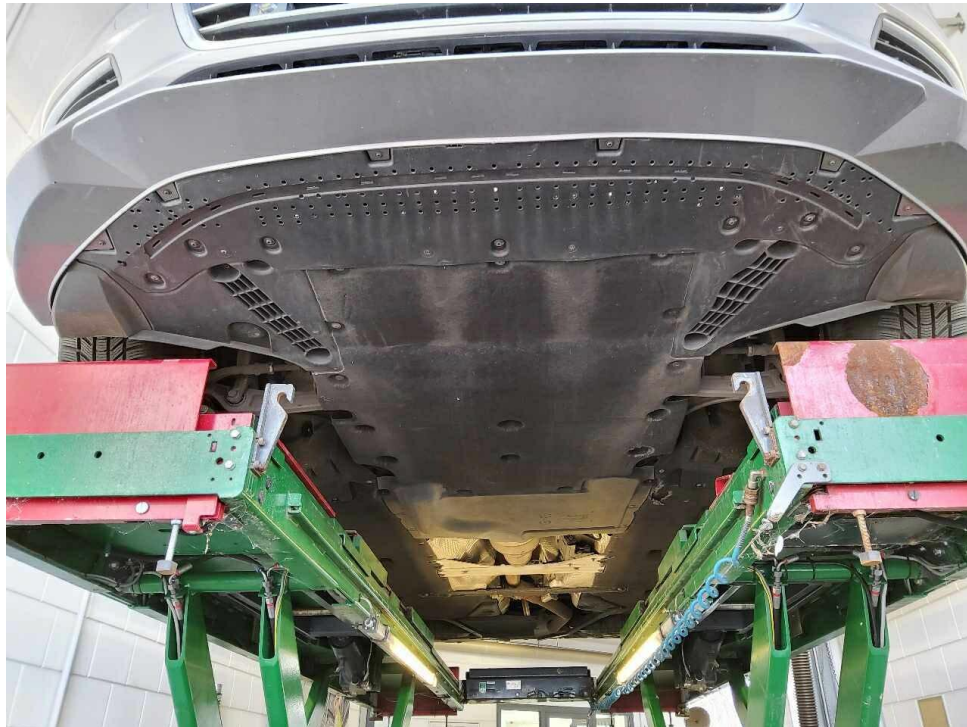
Bild 5 : Fahrzeugunterseite

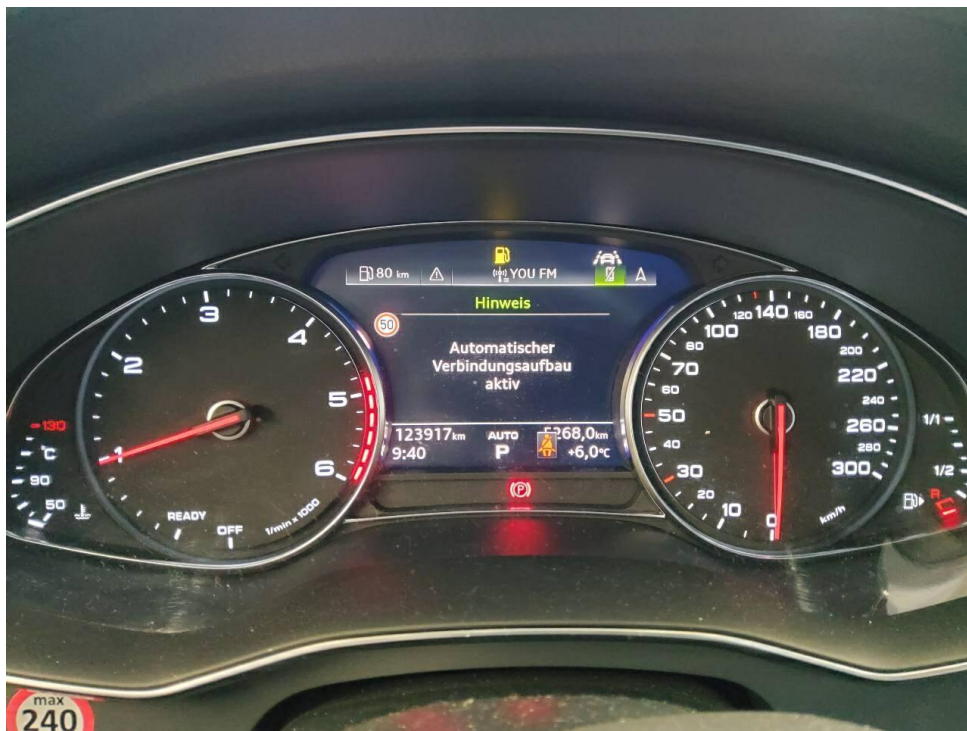
Bild 6 : Kombiinstrument (betriebsbereit) mit Km-Stand

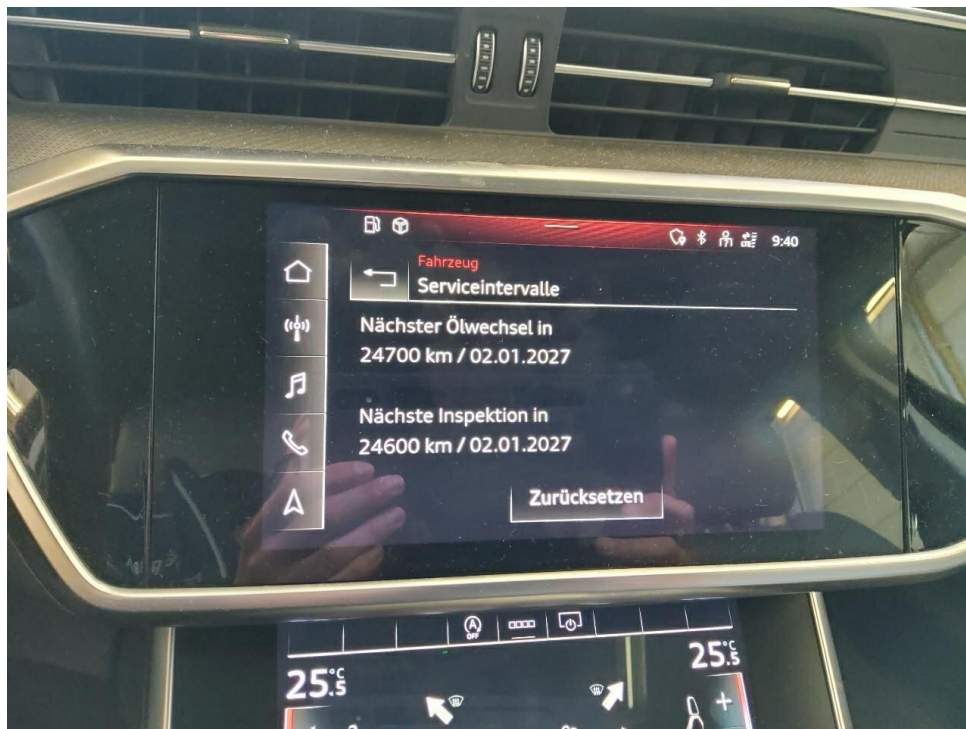
Bild 7 : Serviceintervallanzeige

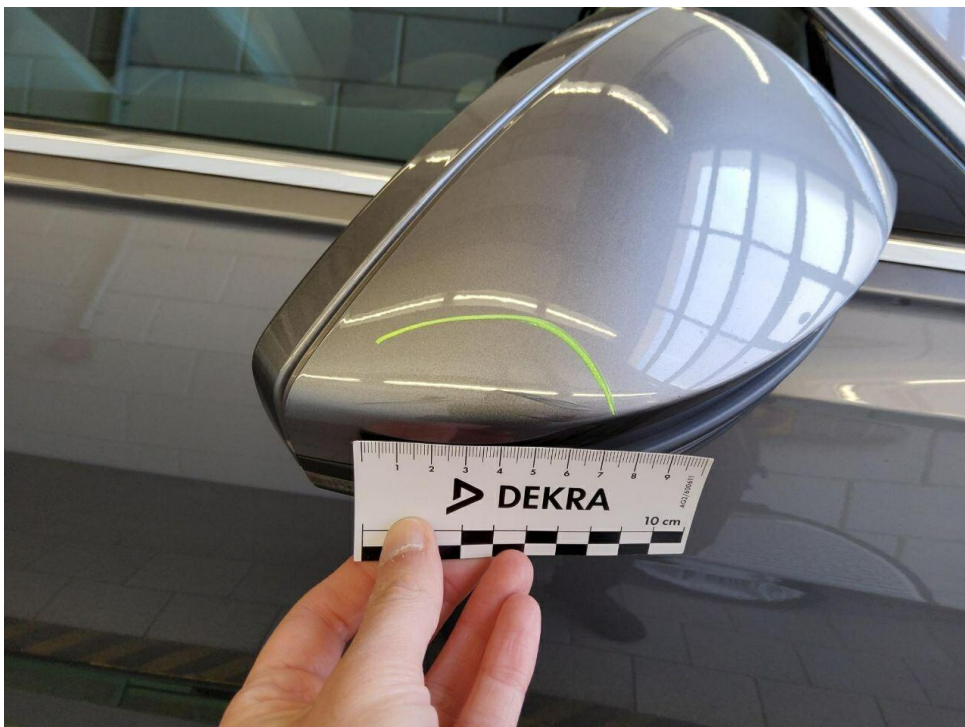
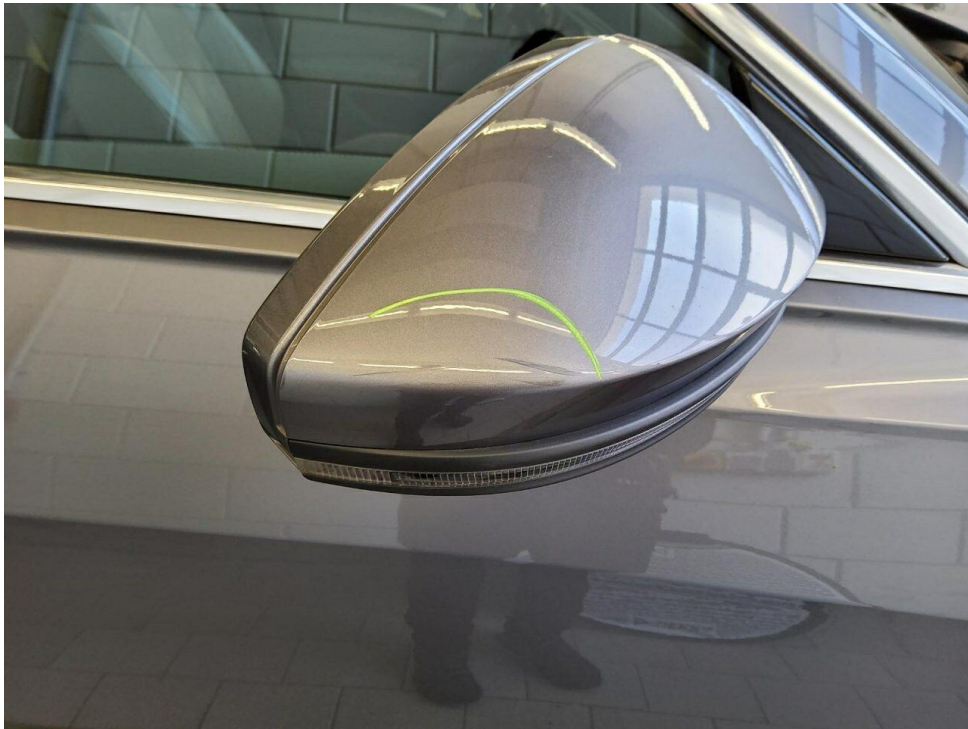
Bild 14 : Außenspiegel rechts Gehäuse, zerkratzt, lackieren mit Lackaufbau

Bild 15 : Außenspiegel rechts Gehäuse, zerkratzt, lackieren mit Lackaufbau

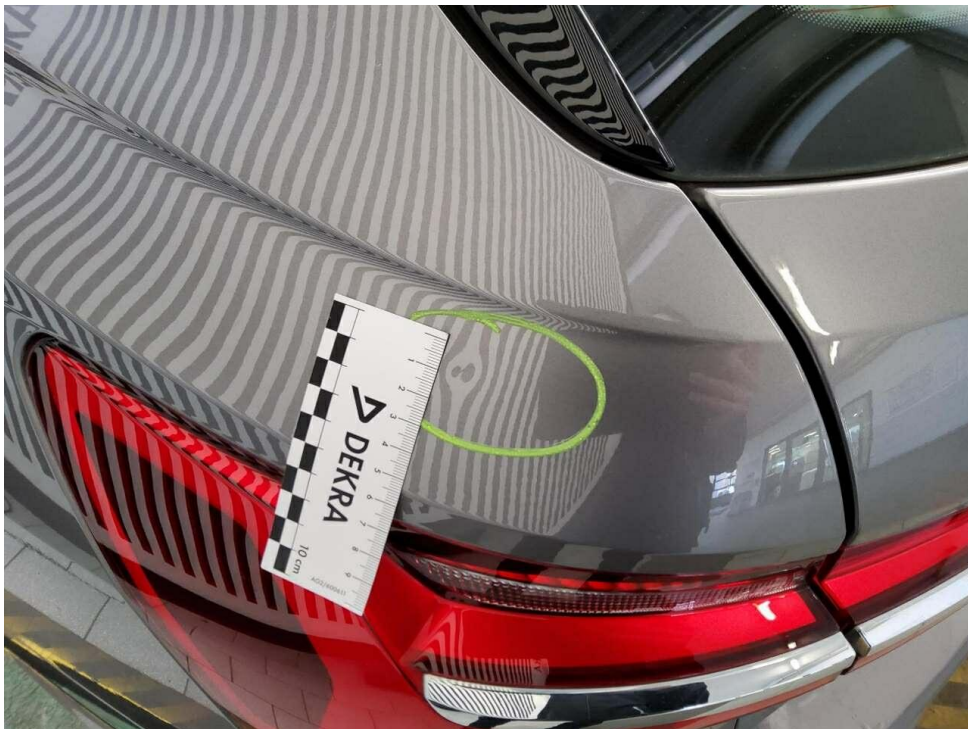
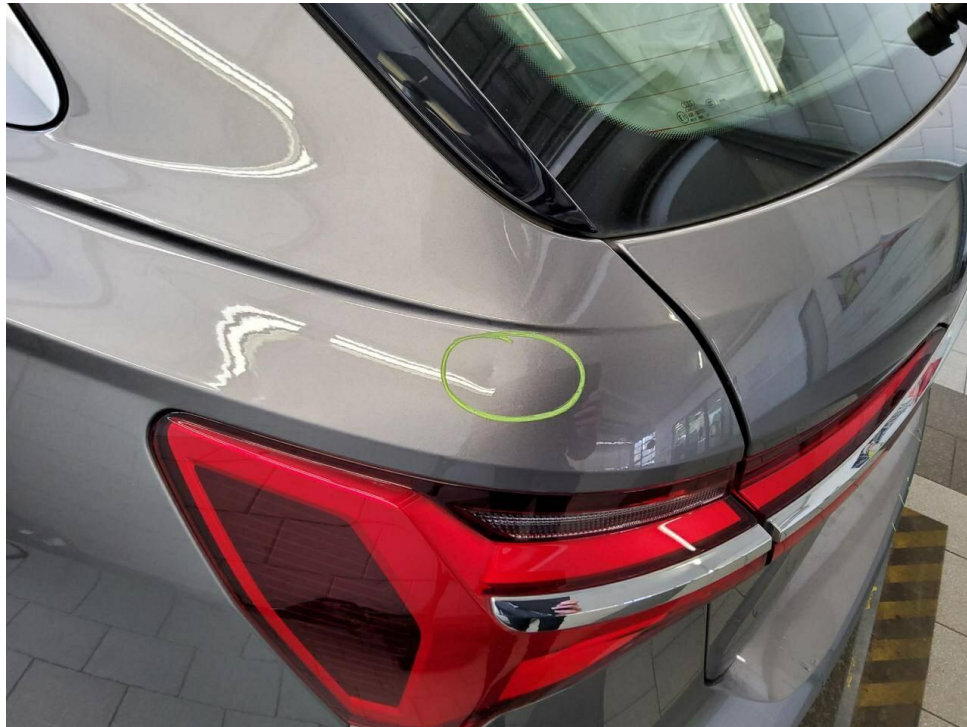
Bild 16 : Seitenteil hinten links, eingedellt, smart repair

Bild 17 : Seitenteil hinten links, eingedellt, smart repair

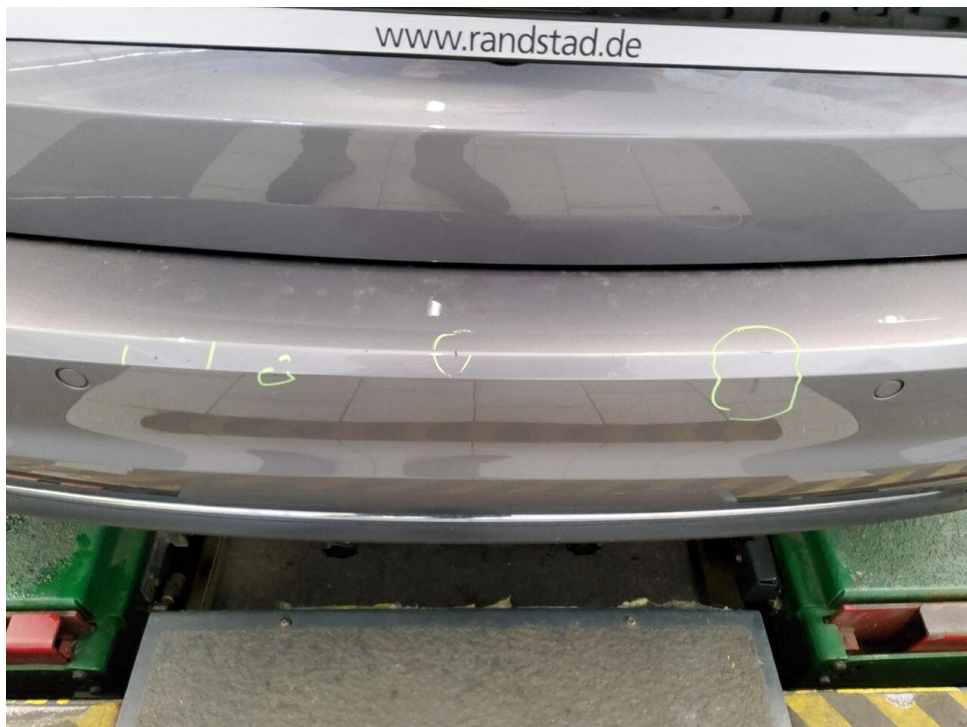
Bild 18 : Stoßfänger hinten, zerkratzt, Gebrauchsspur

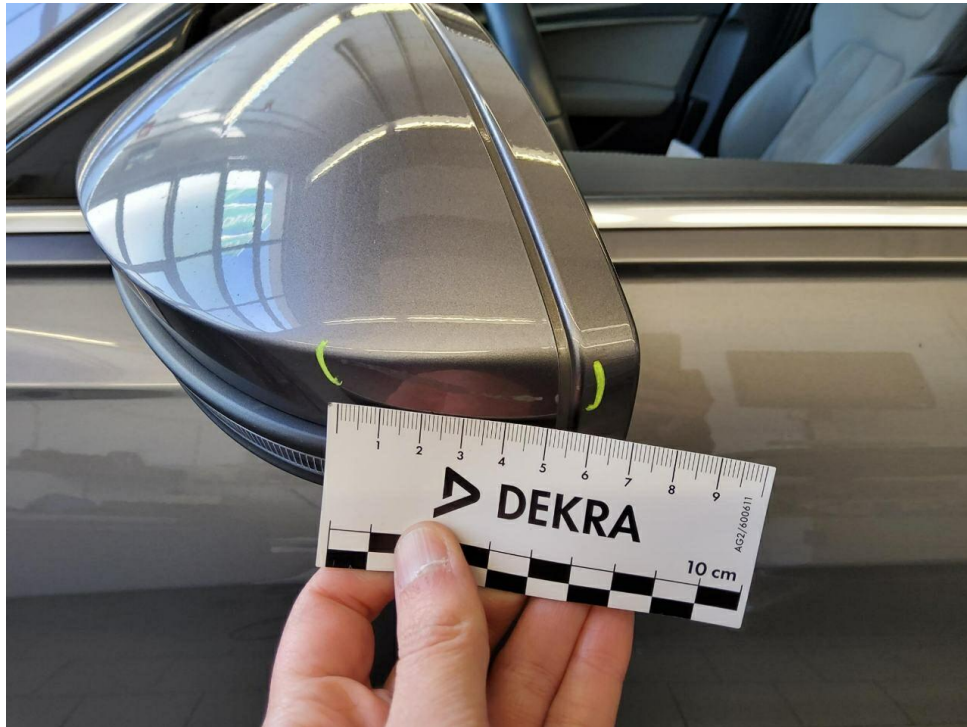
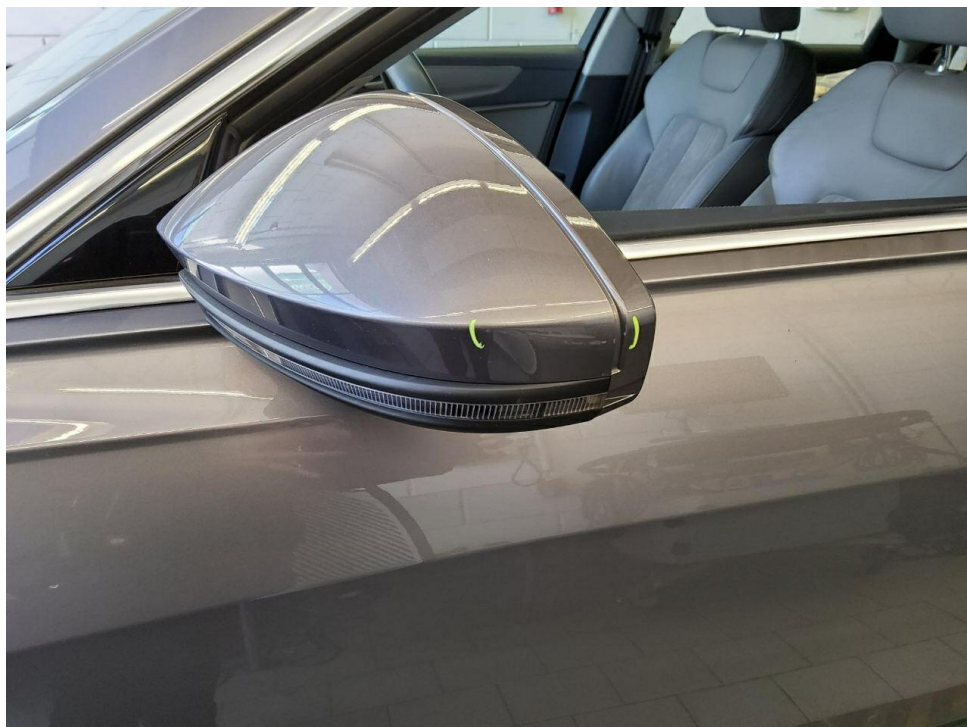
Bild 19 : Außenspiegel links Gehäuse, verschrammt, lackieren mit Lackaufbau

Bild 20 : Außenspiegel links Gehäuse, verschrammt, lackieren mit Lackaufbau

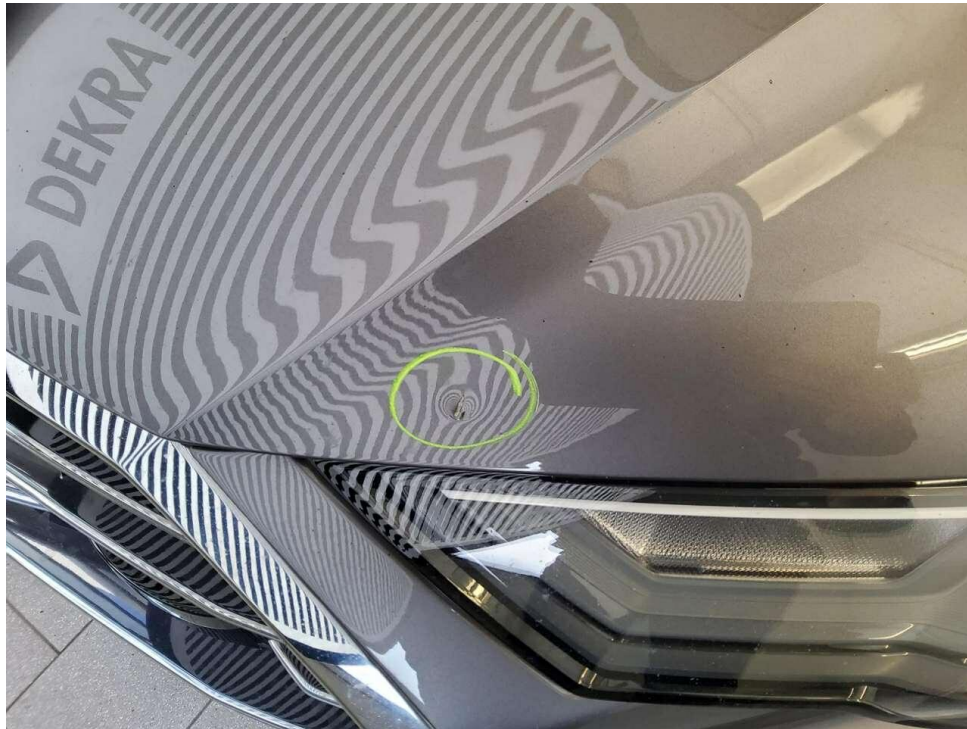
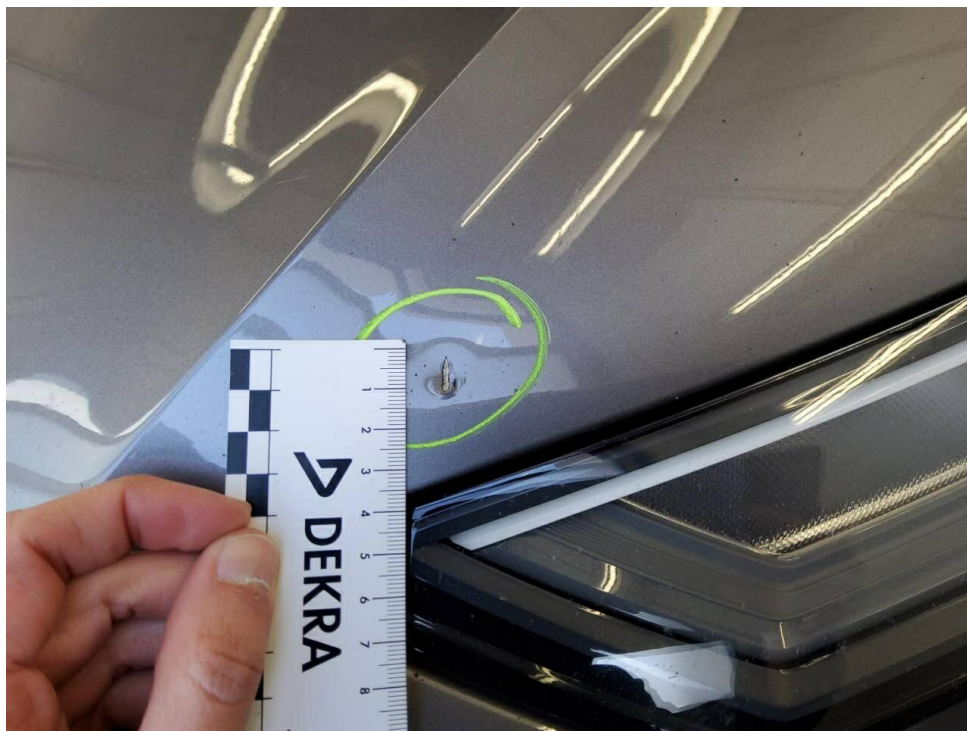
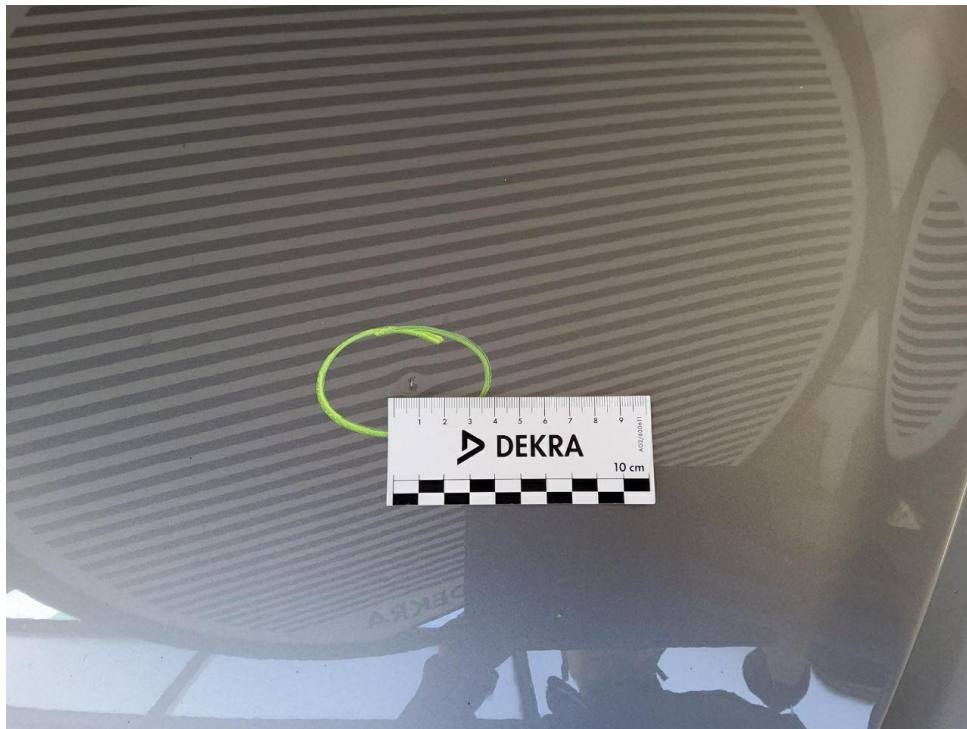
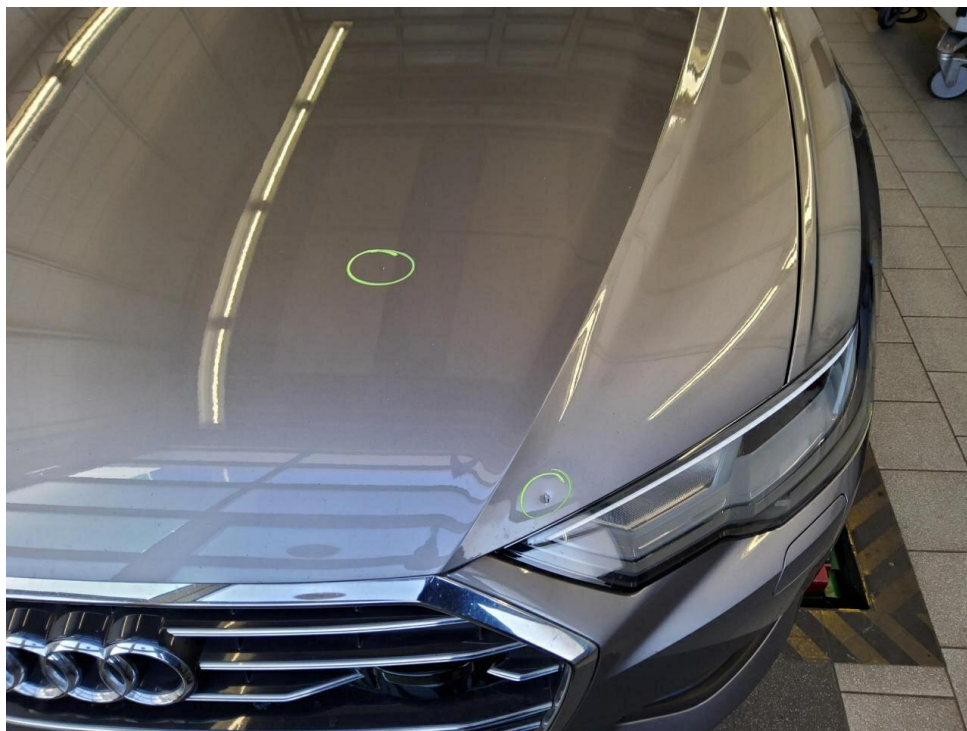
Bild 21 : Motorhaube, eingedellt, instandsetzen und lackieren mit Lackaufbau

Bild 22 : Motorhaube, eingedellt, instandsetzen und lackieren mit Lackaufbau

Bild 23 : Motorhaube, eingedellt, instandsetzen und lackieren mit Lackaufbau

Bild 24 : Motorhaube, eingedellt, instandsetzen und lackieren mit Lackaufbau

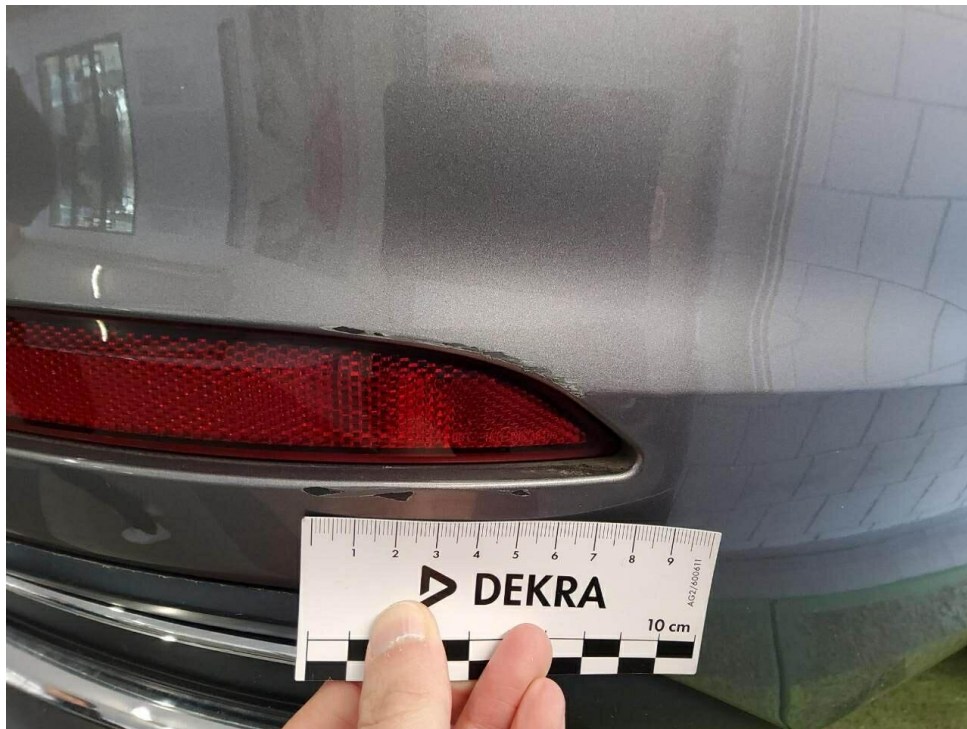
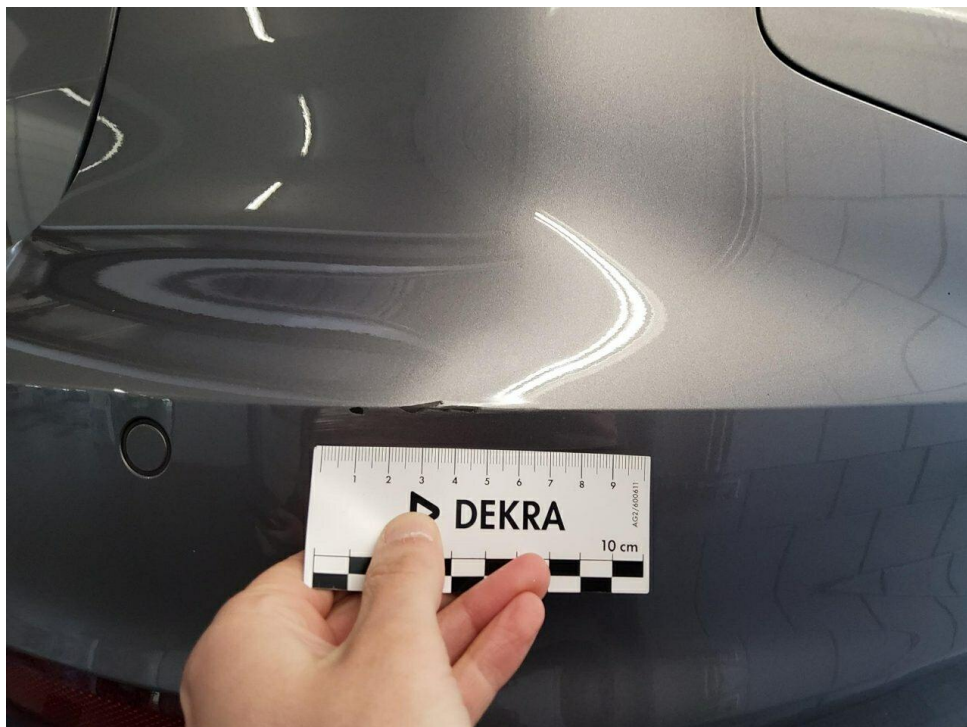
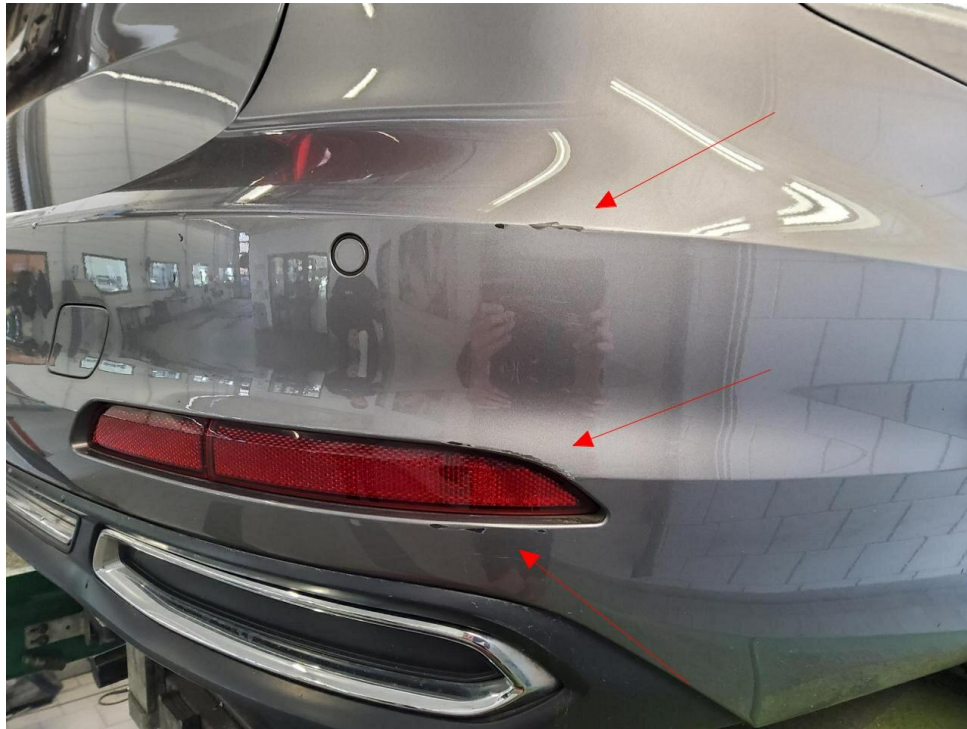
Bild 25 : Stoßfänger hinten, zerkratzt, lackieren mit Lackaufbau

Bild 26 : Stoßfänger hinten, zerkratzt, lackieren mit Lackaufbau

Bild 27 : Stoßfänger hinten, zerkratzt, lackieren mit Lackaufbau

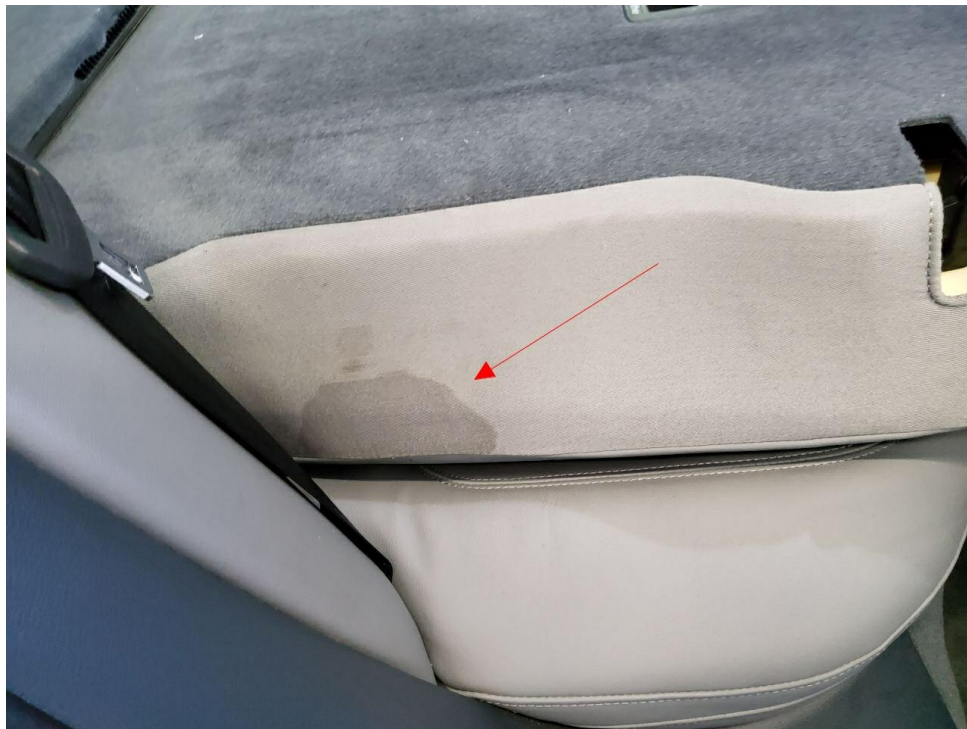
Bild 28 : Sitz hinten rechts verschmutzt

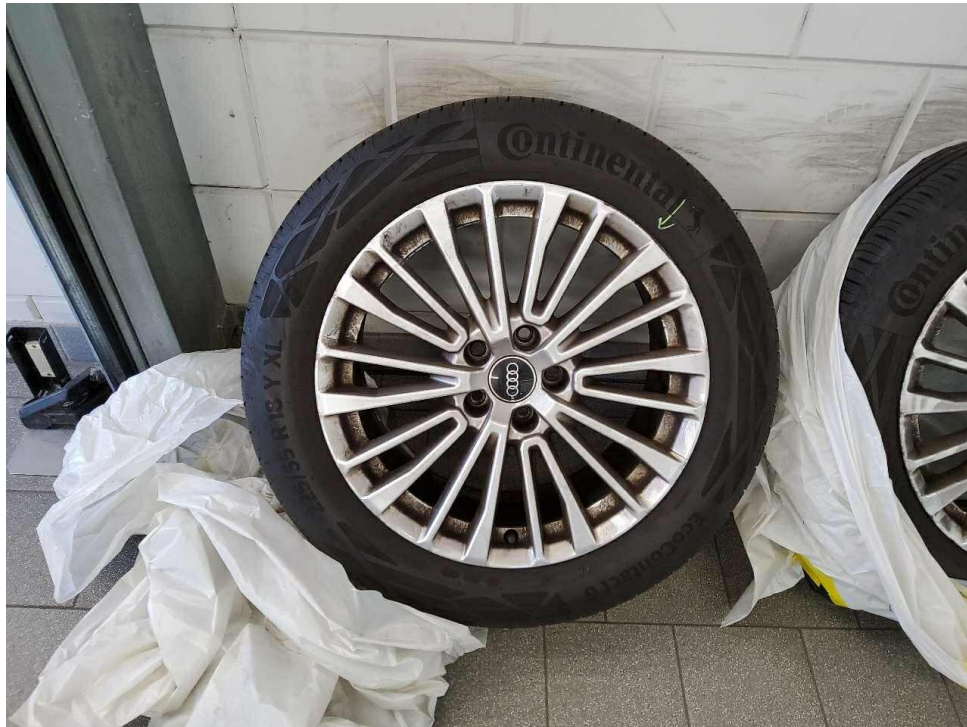
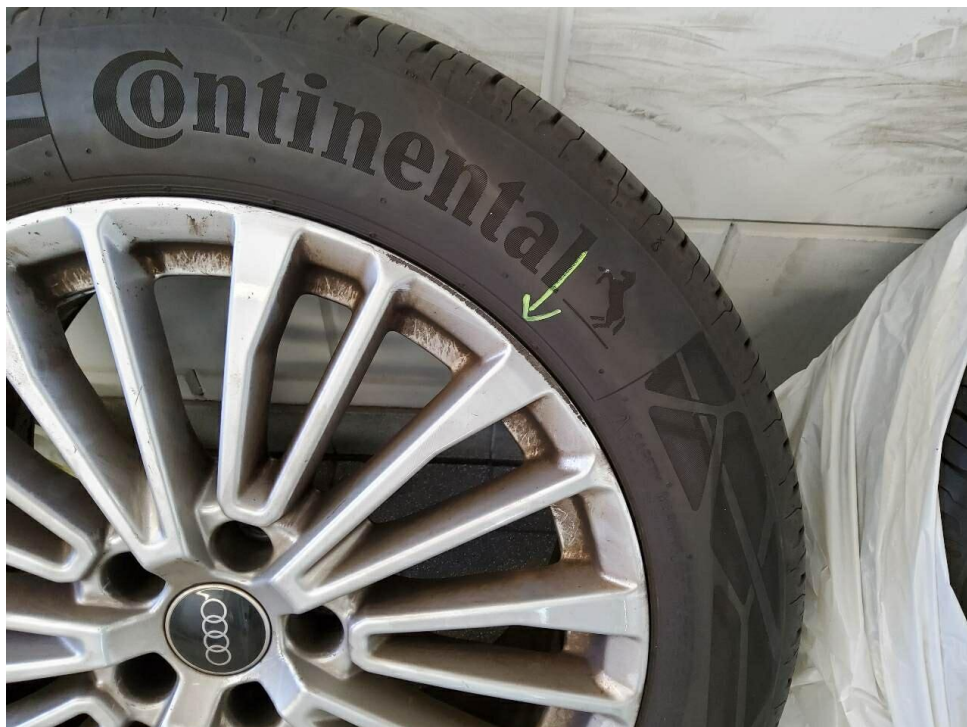
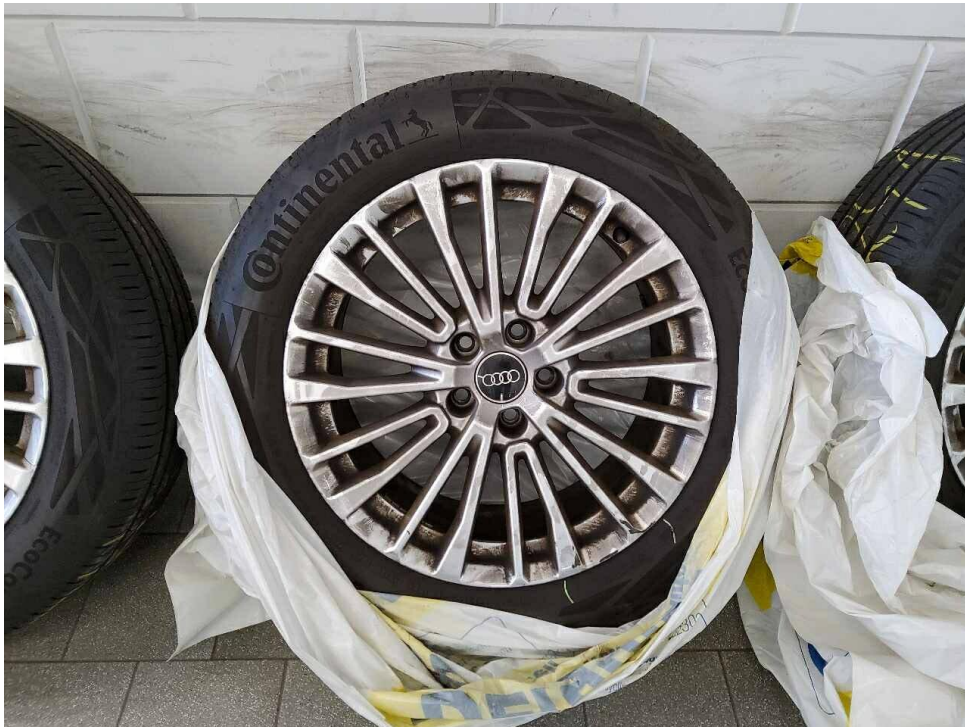
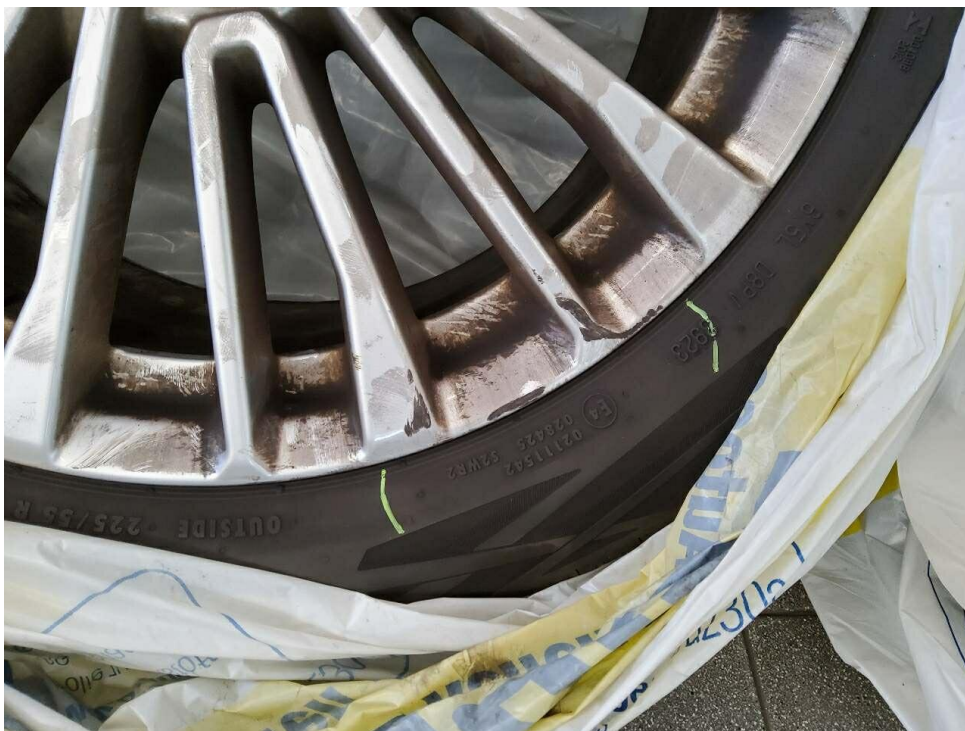
Bild 29 : 2x Alufelge (Sommer) kratzbeschädigt

Bild 30 : 2x Alufelge (Sommer) kratzbeschädigt

Bild 31 : 2x Alufelge (Sommer) kratzbeschädigt

Bild 32 : 2x Alufelge (Sommer) kratzbeschädigt

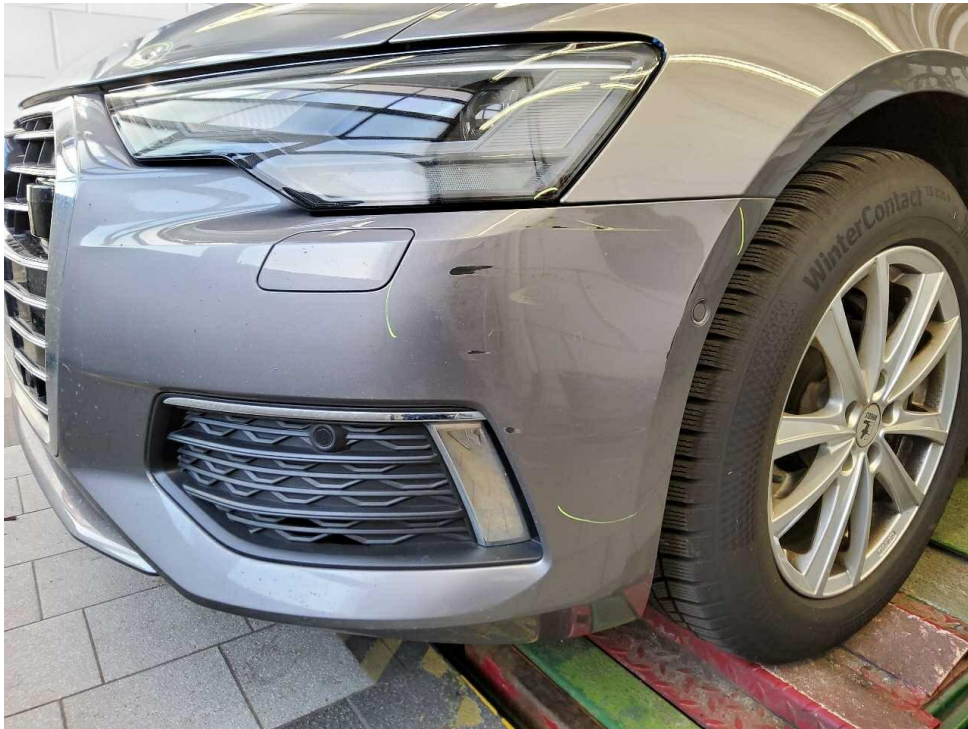
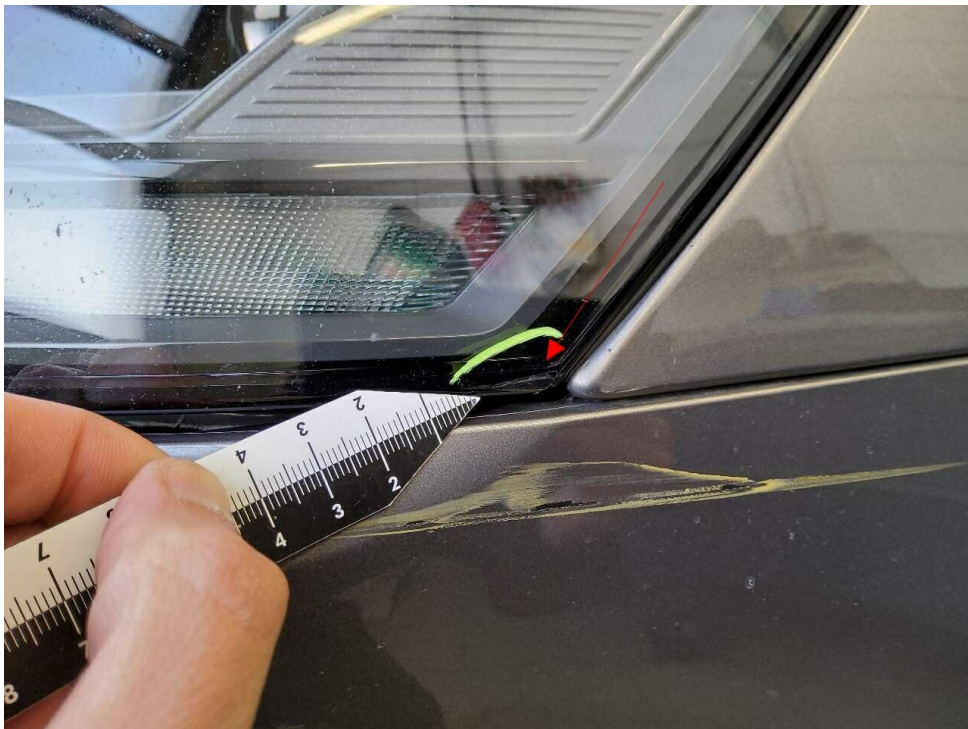
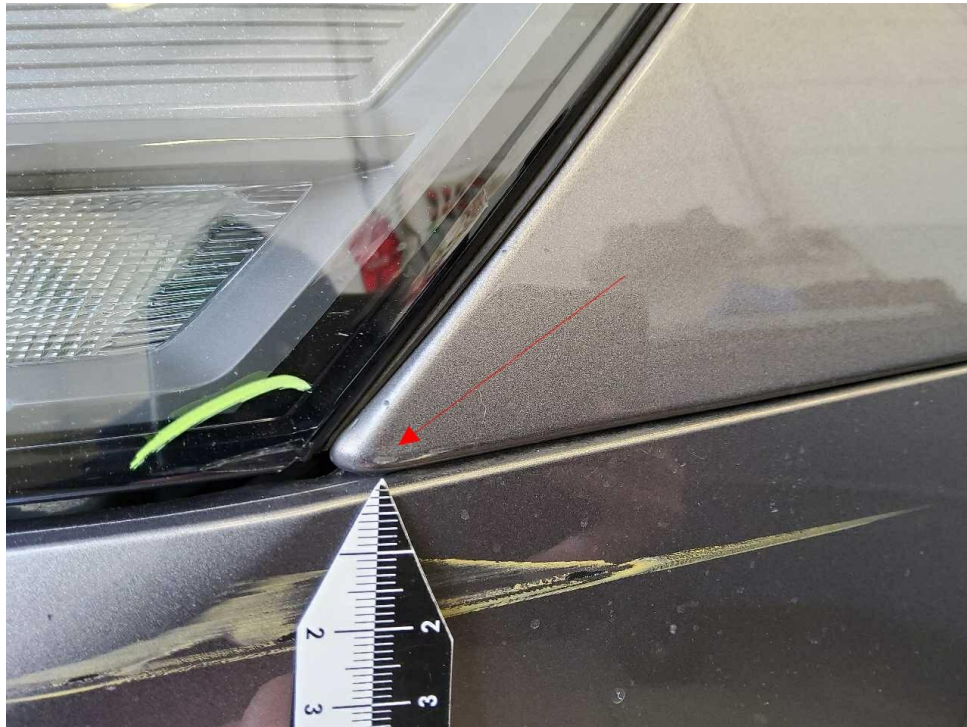
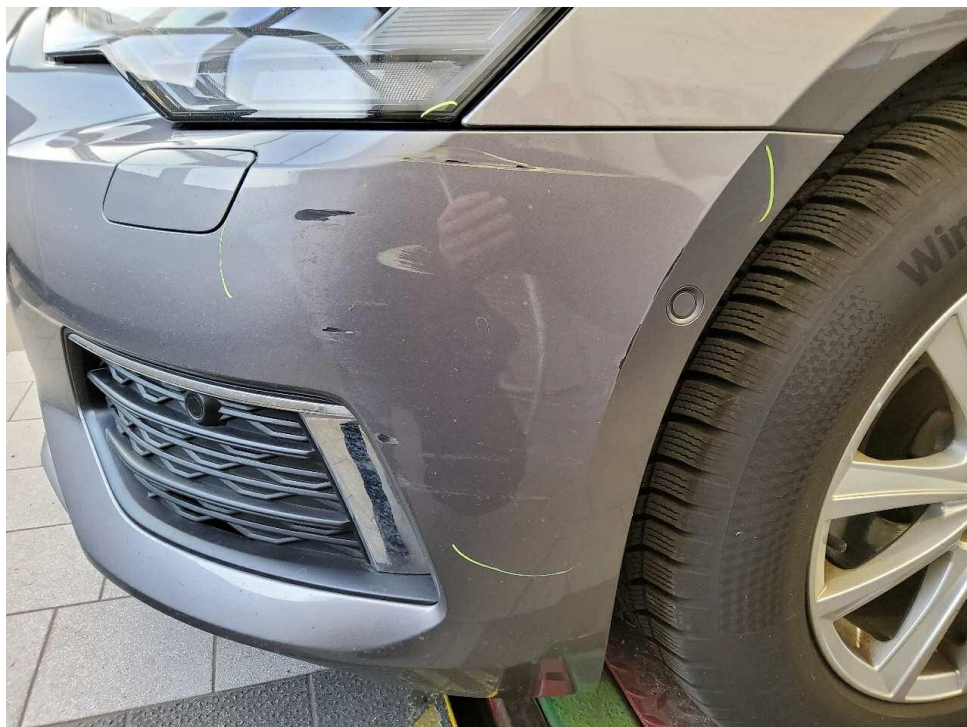
Bild 33 : Anstoßschaden vorne links

Bild 34 : Anstoßschaden vorne links

Bild 35 : Anstoßschaden vorne links

Bild 36 : Anstoßschaden vorne links
