Zustandsbericht

Kunde :	Allane SE HCBE	Amtl. Kennzeichen :	SB-RJ48E
Berichtsnummer :	000000820400-DE926		
Referenznummer:	30775649

Hyundai Ioniq 5 (05.2021->) Techniq Elektro

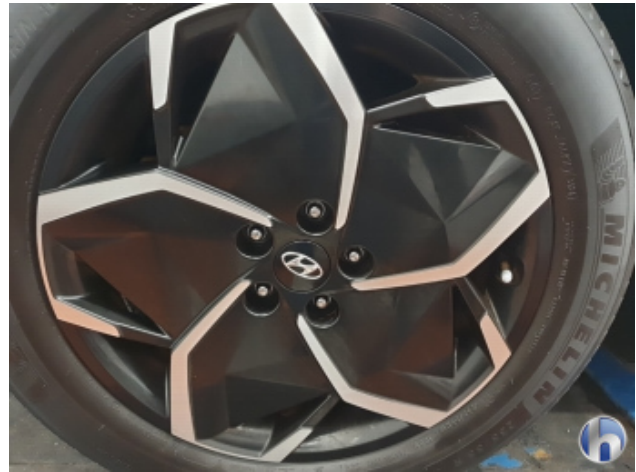
Felgen

Reifenart / Felgentyp:	Sommerreifen	Aluminium original
1. Achse - links / Zust.	Michelin	235/55/R19/105W 6 mm
1. Achse - rechts / Zust.	Michelin	235/55/R19/105W 6 mm
2. Achse - links / Zust.	Michelin	235/55/R19/105W 6 mm
2. Achse - rechts / Zust.	Michelin	235/55/R19/105W 6 mm
Verkehrssicherheit:	Verkehrssicher

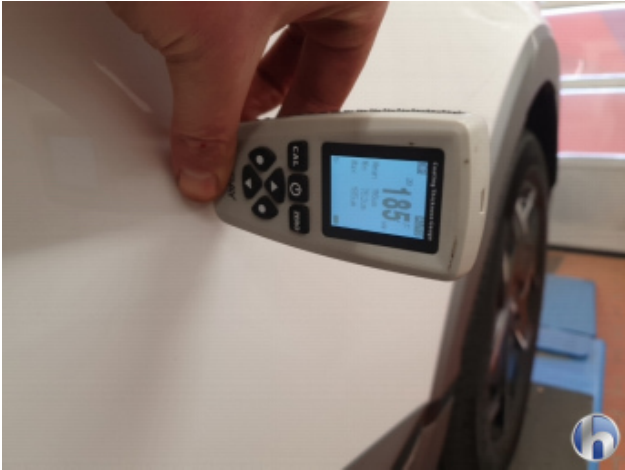
Karosserie außen		
	Bauteil	Schaden	Rep.-Art
1.	Tür Hinten - Links	Nachlackiert	Ohne Reparatur

1. Tür Hinten - Links
Nachlackiert - Ohne Reparatur
