Zustandsbericht

Kunde :	Allane SE HCBE	Amtl. Kennzeichen :	BOR-PW26E
Berichtsnummer :	0000000827815-DE968		
Referenznummer:	30896040

Hyundai Ioniq 5 (05.2021->) Techniq Elektro

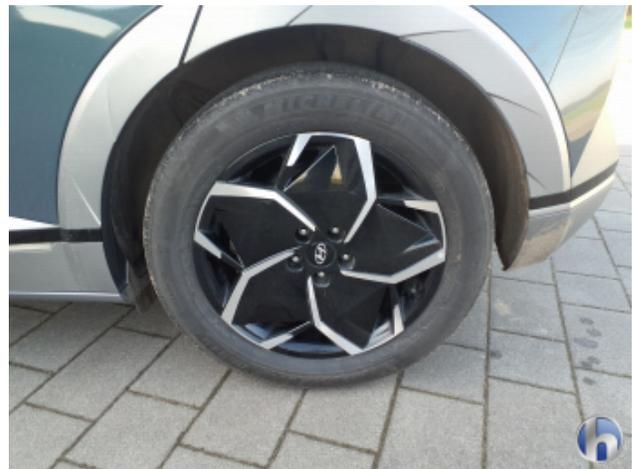
Bereifung

Reifenart / Felgentyp:	Sommerreifen
2. Achse - links / Zust.	/// 5 mm
2. Achse - rechts / Zust.	/// 5 mm
1. Achse - links / Zust.	/// 5 mm
1. Achse - rechts / Zust.	/// 5 mm
Verkehrssicherheit:

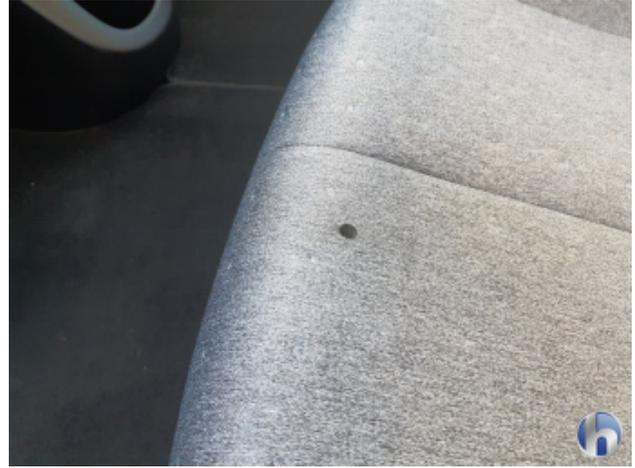
Karosserie innen		
	Bauteil	Schaden	Rep.-Art
1.	Sitz - Vorne - Links: Kissen	Brandloch	Erneuern

1. Sitz - Vorne - Links: Kissen
Brandloch - Erneuern
