Opérateur		Conditions d'inspection	Suffisant
Immatriculation du véhicule		Kilométrage (Lu)	11 494 km
Constructeur	Audi	Maintenance suivante dans	16 Monat(e)
Type/Modèle	Q4 45 e-tron	Certificat de contrôle technique (Lire sur ZBI)	08/2027
Numéro de châssis	WAUZZZFZ2RP087893	Puissance / Cylindrée	89 kW
Première immatriculation	7 août 2024	Garnissage/Couleur	/
Dernière maintenance		Peinture	
Type de carburant	Electrique	Boîte de vitesses	Automatique

Zustandsbericht

Date d'inspection: 17 mars 2025
Numéro de protocole: 38890309
Date de livraison: 17 mars 2025

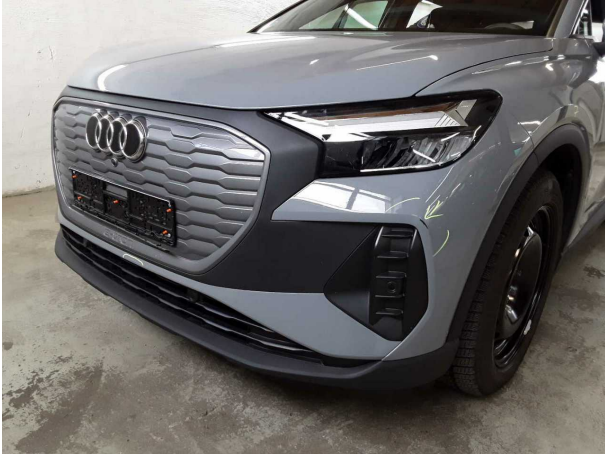
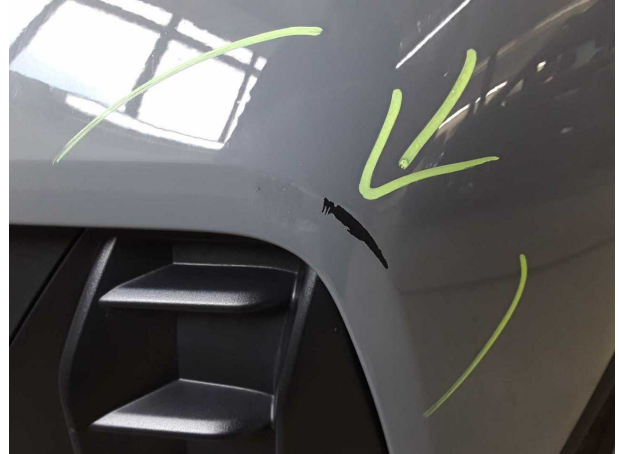
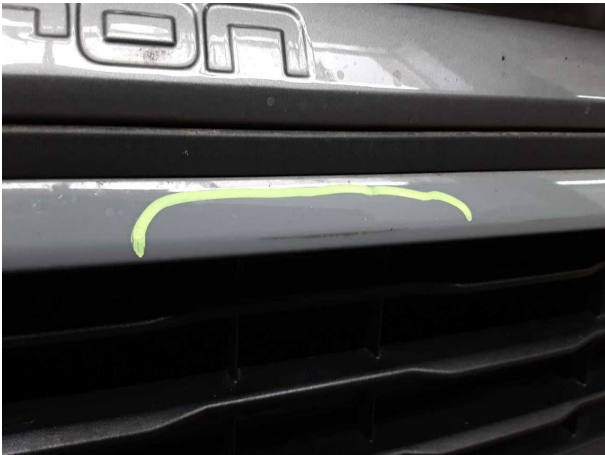
Dommage #2: Pare-chocs avant: Pare-chocs avant - Erafilé - Peinture

N°	Groupe de pièces	Description
1	Habitacle	Sac de ville (Fehlt) - Remplacer
2	Pare-chocs avant	Pare-chocs avant - Eraflé - Peinture
3	Porte ArD	Porte - Eraflé - Peinture

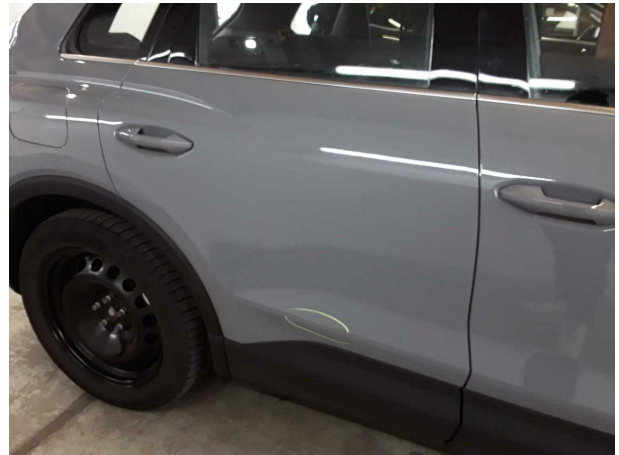
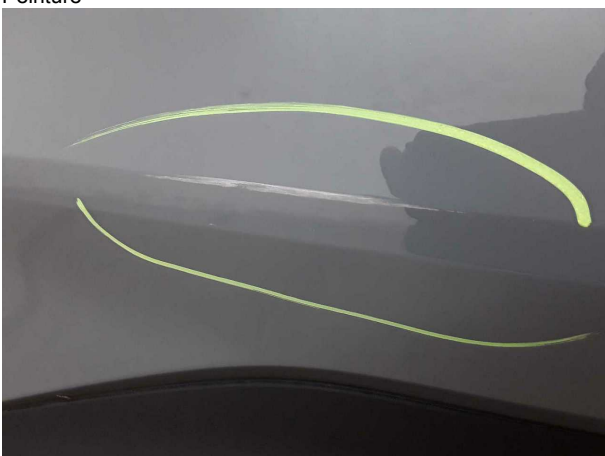
Dommage #3: Porte ArD: Porte - Erafilé - Peinture
