## Zustandsbericht / Minderwertgutachten

**M NH1534**

**WBA5W11080FJ42891**

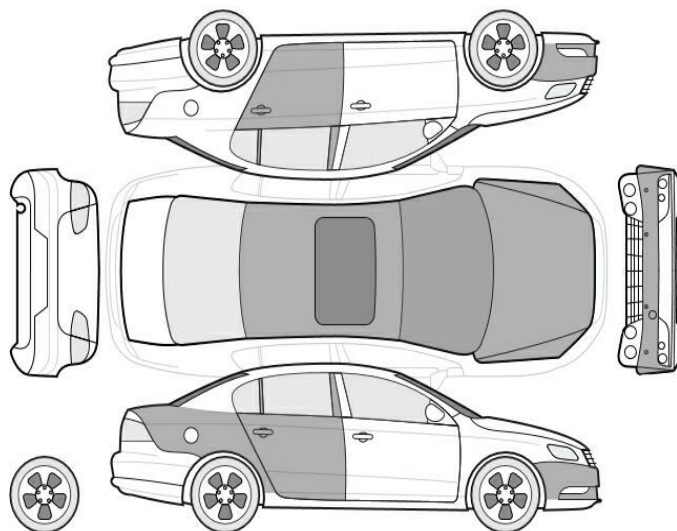
### Nicht akzeptierter Zustand / Ausstehende Reparaturen

Bezeichnung des Schadens / Rep.-Weg	Rep.Kost Anrechnung		Minderwert in EUR	
	brutto		brutto	netto
1. Kofferboden beschädigt, erneuern (Bild 24)	343	voll	-343	-288,24

2. LM-Felge vorn rechts Beschädigt, erneuern (Bild 21, 22, 23)	578	voll	-578	-485,71
3. LM-Felge hinten rechts Beschädigt, erneuern	578	voll	-578	-485,71

4. LM-Felge vorn links beschädigt, smart repair	150	voll	-150	-126,05
5. Spoiler vorn links gebrochen, erneuern (Bild 20)	419	voll	-419	-352,10
6. Seitenteil hinten rechts, eingedellt, smart repair (Bild 17)	251	voll	-251	-210,92

7. Tür hinten rechts, eingedellt, smart repair (Bild 18)	167	voll	-167	-140,34
8. Tür hinten links, eingedellt, smart repair (Bild 16)	167	voll	-167	-140,34

9. Stoßfänger vorne Lackierung, verschrammt, lackieren (Bild 19)	537	anteilig	-240	-201,68
10. Motorhaube Lackierung, viele Steinschläge, lackieren (Bild 15)	614	anteilig	-275	-231,09

11. Dach, eingedellt, smart repair (Bild 14)	335	voll	-335	-281,51
<b>Rep.Kosten insgesamt / Minderwert</b>	<b>4.139</b>		<b>-3.503</b>	<b>-2.943,69</b>
