**WAUZZZFZ5RP054743**

## Zustandsbericht

Besichtigungsdatum: 19.03.2025  
**Protokollnummer: 38918057**  
Anlieferungsdatum: 19.03.2025

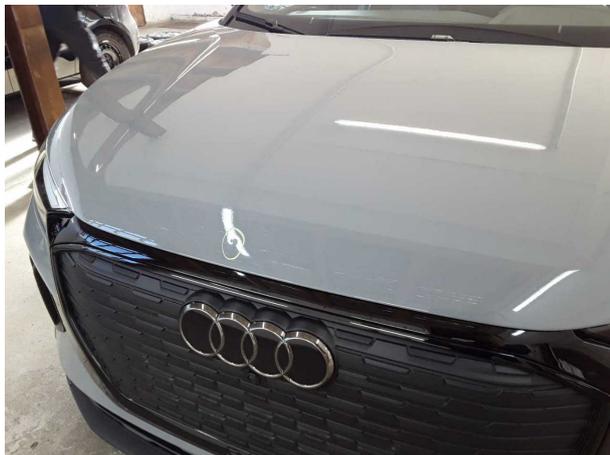
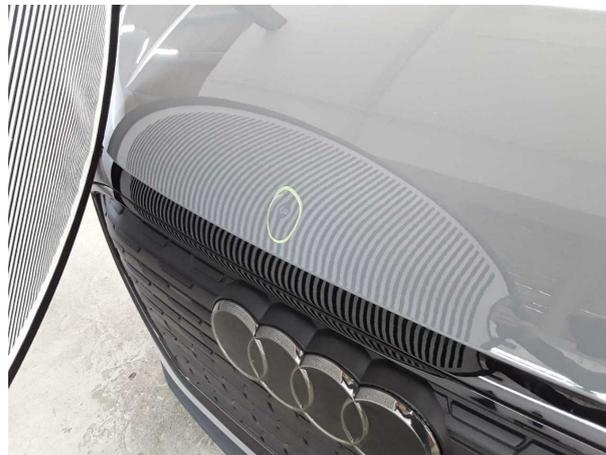
| Nr. | Bauteilgruppe | Beschreibung |
|---|---|--|
| 3 | Motorhaube | Motorhaube - Delle / Lackschaden - instandsetzen und lackieren |

**Beschädigung #3:** Motorhaube: Motorhaube - Delle / Lackschad...  
- instandsetzen und lackieren

**Beschädigung #3:** Motorhaube: Motorhaube - Delle /  
Lackschaden - instandsetzen und lackieren
