**WAUZZZF4L2100722**

## Zustandsbericht

<b>Constructeur</b>	Audi	<b>Conditions d'inspection</b>	Suffisant
<b>Type/Modèle</b>	Q5 50 TFSI e S tronic quattro Sports Utility Vehicle5-türig 1984 ccm 299 PS / 220 KW Elektrisch 7-Gang Automatik	<b>Kilométrage (Lu)</b>	42 113 km
<b>Numéro de châssis</b>	WAUZZZFY4L2100722	<b>Première immatriculation</b>	6 oct. 2020

Date d'inspection: 25 mars 2025  
**Numéro de protocole: 39003972**

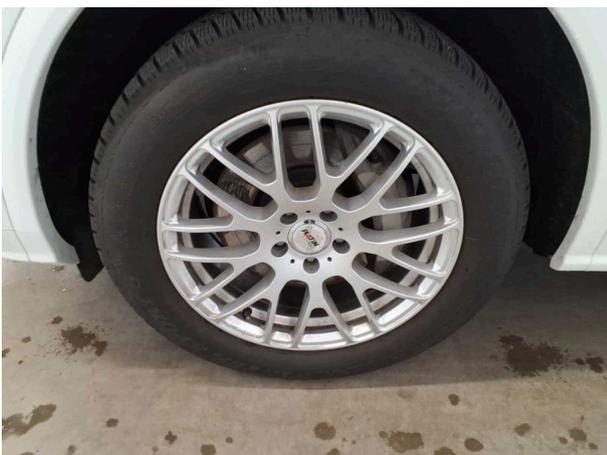
Illustration 17: Pneus montés

Essieu	Taille du pneu	Constructeur	Type de pneu	Profondeur du profil	Apte à la circulation	Homologation
1	235/60 R18 107H	Dunlop	Pneus hiver	5mm - 5mm	OK	OK
2	235/60 R18 107H	Dunlop	Pneus hiver	6mm - 6mm	OK	OK

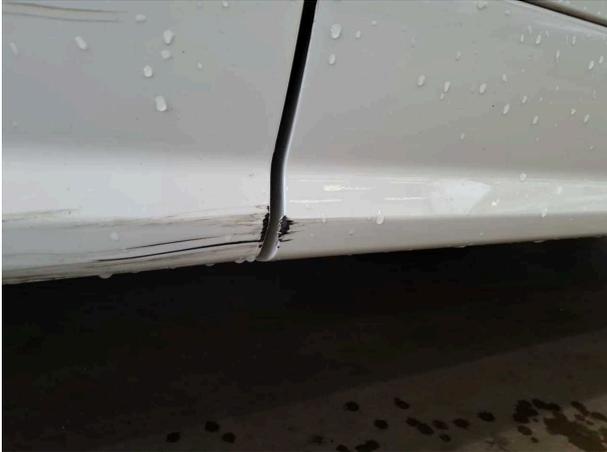
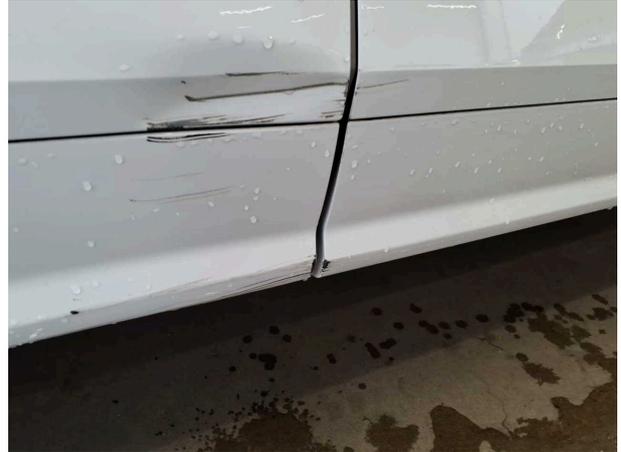
**Domage #1:** Porte AvD: Baguette d'enjoliveur bas - Erafilé - Remplacer

N°	Groupe de pièces	Description
1	Porte AvD	Baguette d'enjoliveur bas - Eraflé - Remplacer
2	Porte ArD	Baguette d'enjoliveur bas - Eraflé - Remplacer
3	Pare-chocs avant	Pare-chocs avant - Eraflé - Peinture
4	Porte ArD	Porte - Eraflé - Réparer et repeindre
5	Porte AvD	Porte - Eraflé - Réparer et repeindre

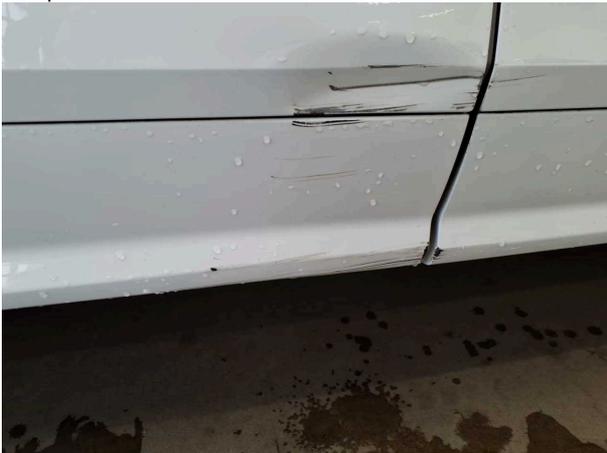
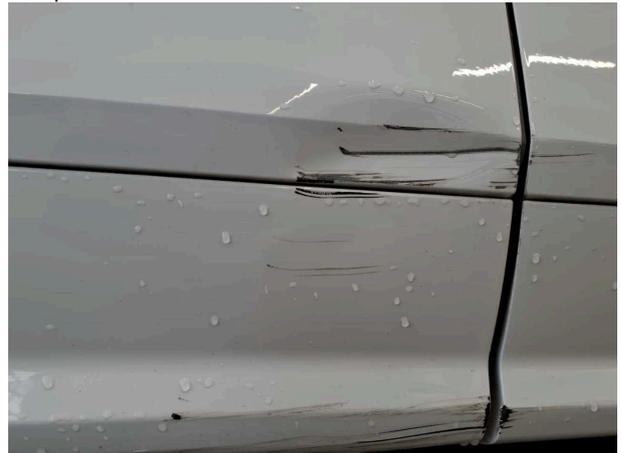
**Domage #2:** Porte ArD: Baguette d'enjoliveur bas - Erafilé - Remplacer

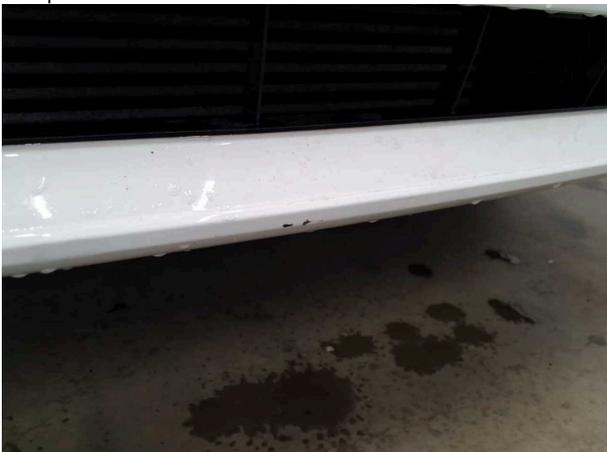
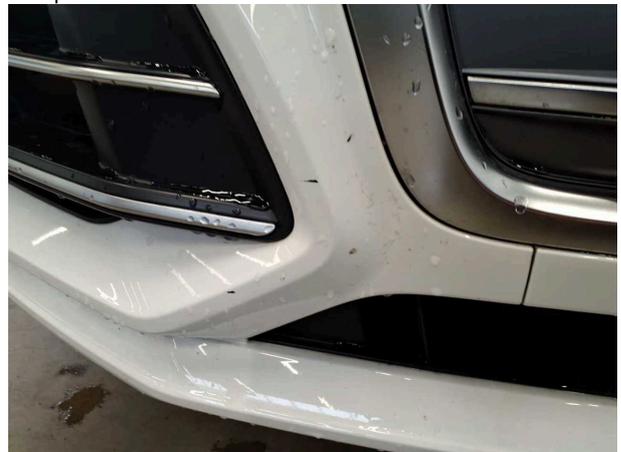
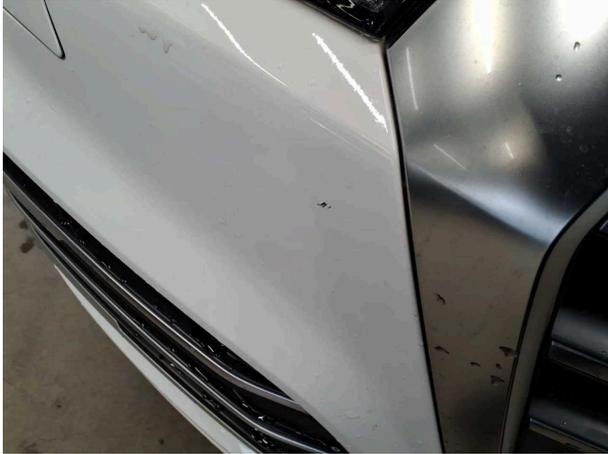
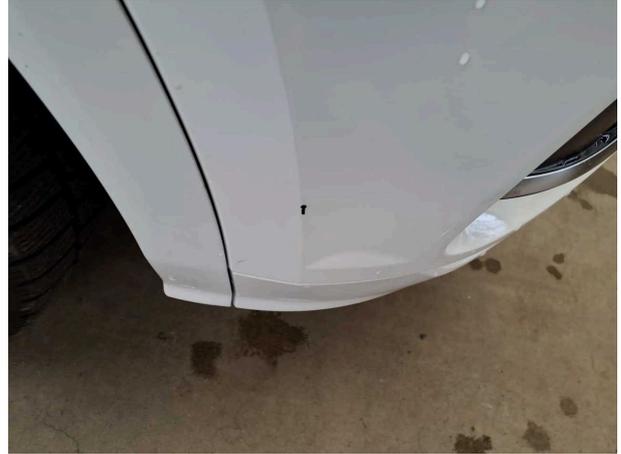
**Domage #3:** Pare-chocs avant: Pare-chocs avant - Erafilé - Peinture

**Domage #3:** Pare-chocs avant: Pare-chocs avant - Eraflé - Peinture

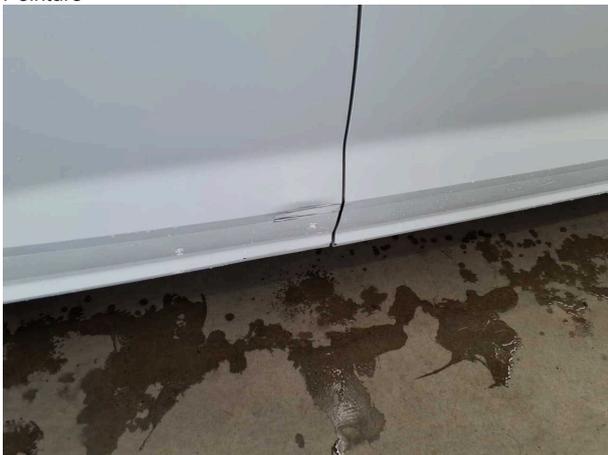
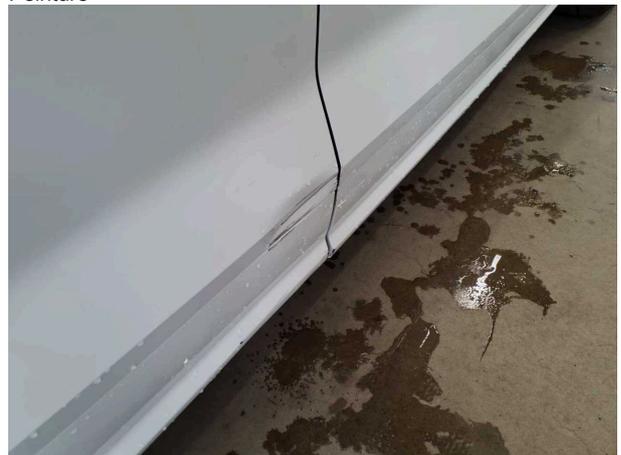
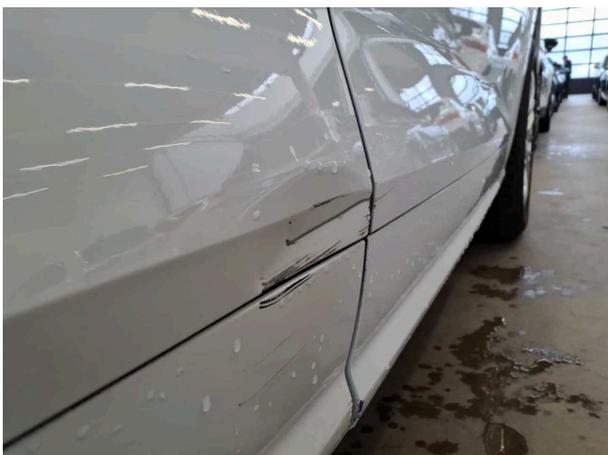
**Domage #4:** Porte ArD: Porte - Eraflé - Réparer et repeindre

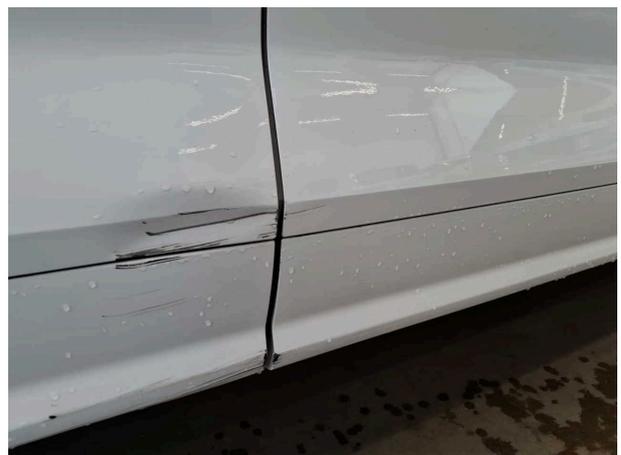
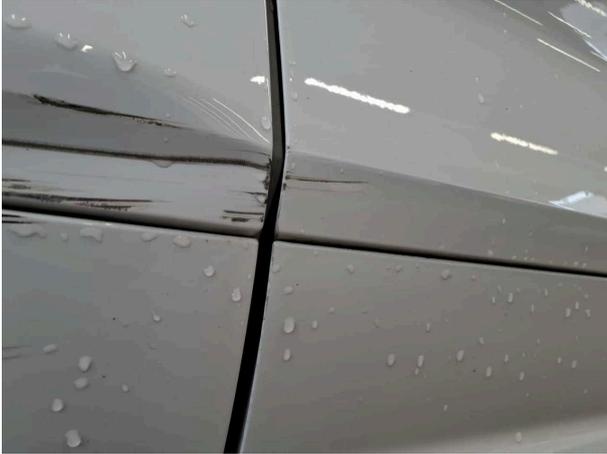
**Domage #5:** Porte AvD: Porte - Eraflé - Réparer et repeindre

**Domage #5:** Porte AvD: Porte - Erafé - Réparer et repeindre
