WAUZZZFY4L2100722

## Angaben zum Fahrzeug

## Zustandsbericht

Besichtigungsdatum: 25.03.2025  
**Protokollnummer: 39003972**

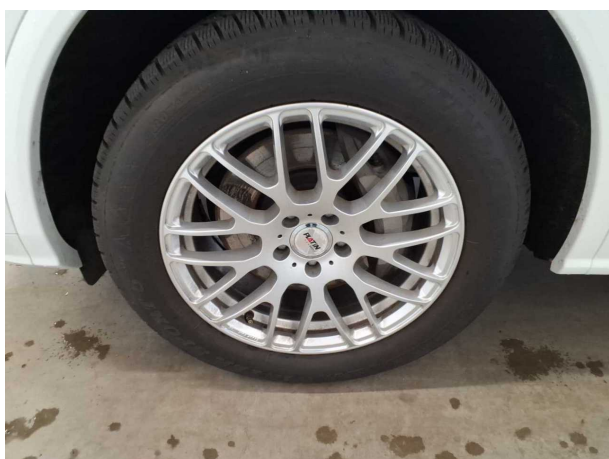
**Abbildung 17: Montierte Bereifung**

| Achse | Reifengröße | Hersteller | Reifentyp | Profiltiefe | Verktgl. | Zul. |
|---|---|---|---|---|---|---|
| 1 | 235/60 R18 107H | Dunlop | Winterreifen | 5mm - 5mm | i.O. | i.O. |
| 2 | 235/60 R18 107H | Dunlop | Winterreifen | 6mm - 6mm | i.O. | i.O. |

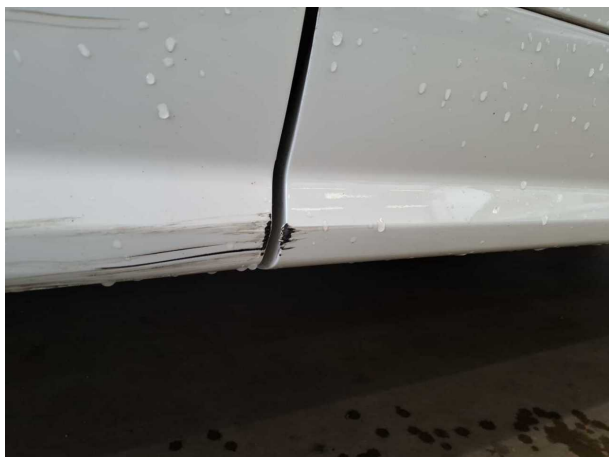
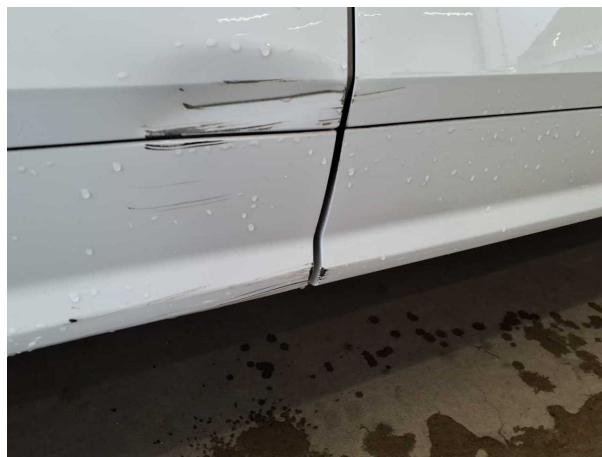
| Nr. | Bauteilgruppe | Beschreibung |
|---|---|---|
| 1 | Tür vorn rechts | Zierleiste unten - verkratzt / verschürft - erneuern |

**Beschädigung #1:** Tür vorn rechts: Zierleiste unten - verkratzt / verschürft - erneuern

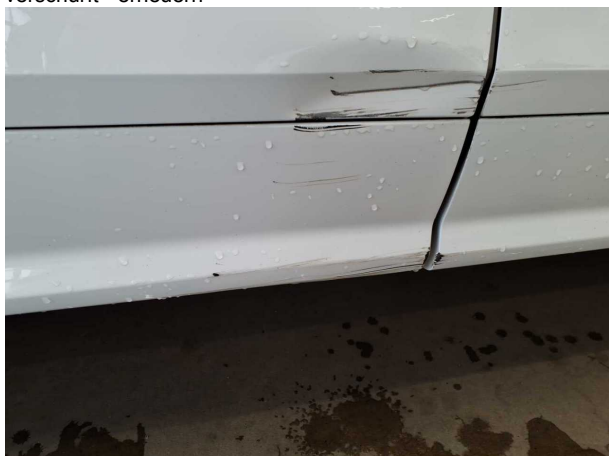
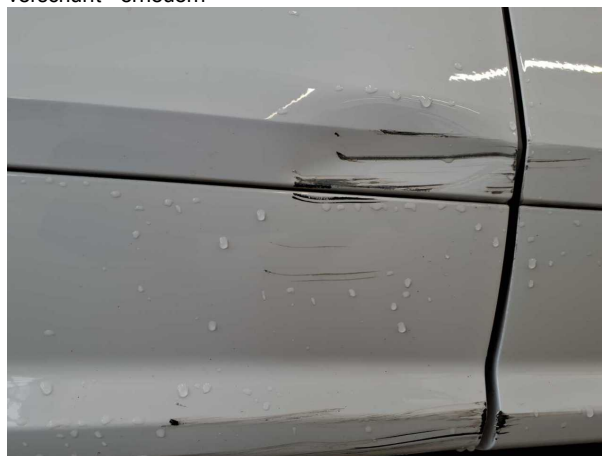
| Nr. | Bauteilgruppe | Beschreibung |
|---|---|---|
| 2 | Tür hinten rechts | Zierleiste unten - verkratzt / verschürft - erneuern |

**Beschädigung #2:** Tür hinten rechts: Zierleiste unten - verkratzt / verschürft - erneuern

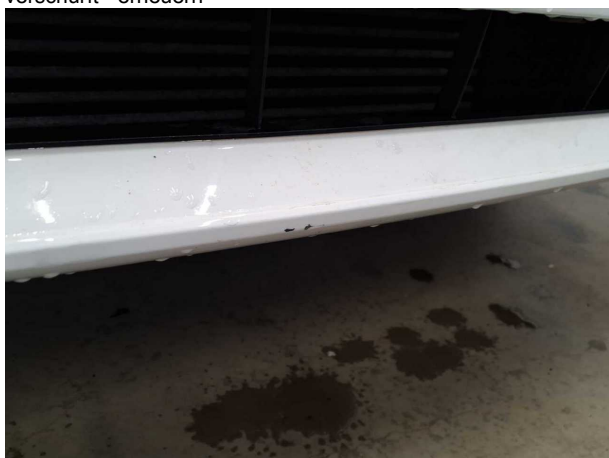
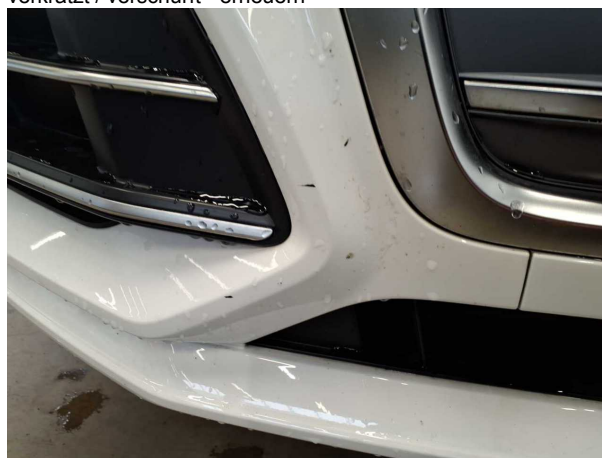
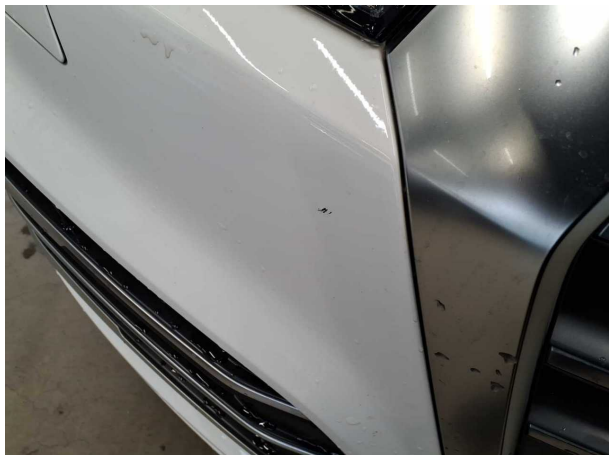
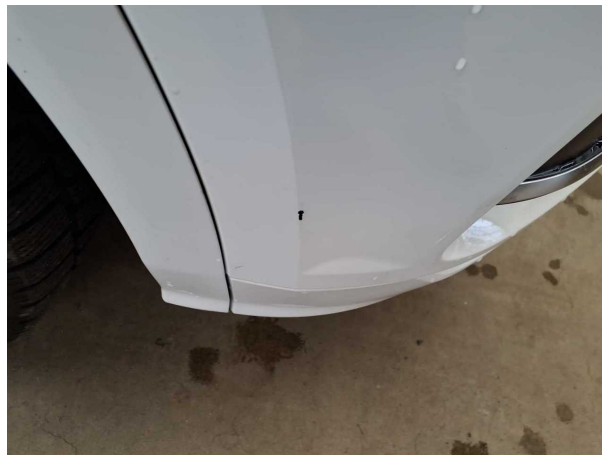
| Nr. | Bauteilgruppe | Beschreibung |
|---|---|---|
| 3 | Stoßfänger vorn | Stoßfänger vorn - verkratzt / verschürft - lackieren |

**Beschädigung #3:** Stossfänger vorn: Stossfänger vorn - verkratzt / verschürft - lackieren

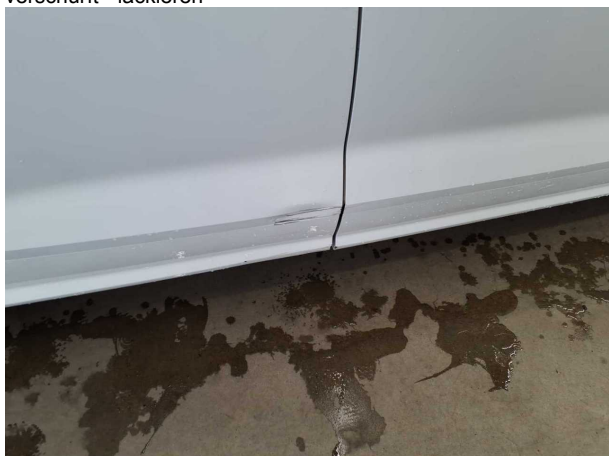
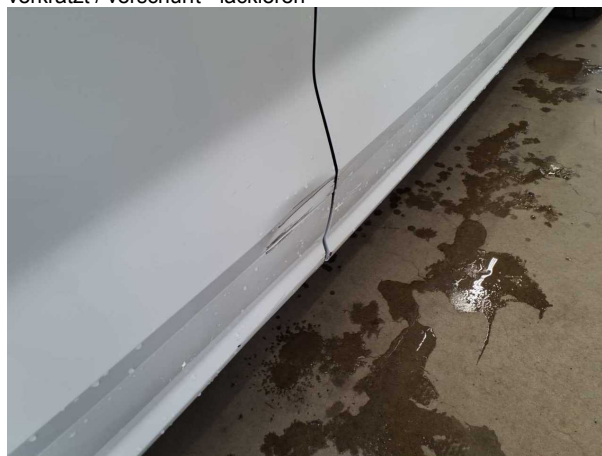
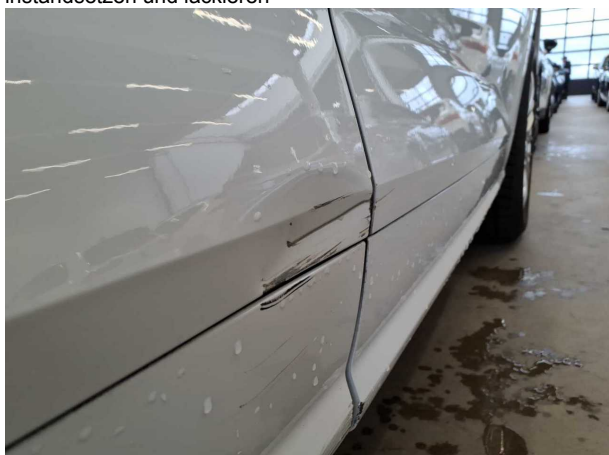
| Nr. | Bauteilgruppe | Beschreibung |
|---|---|---|
| 4 | Tür hinten rechts | Tür - verkratzt / verschürft - instandsetzen und lackieren |

**Beschädigung #4:** Tür hinten rechts: Tür - verkratzt / verschürft - instandsetzen und lackieren

**Beschädigung #4:** Tür hinten rechts: Tür - verkratzt / versch... - instandsetzen und lackieren

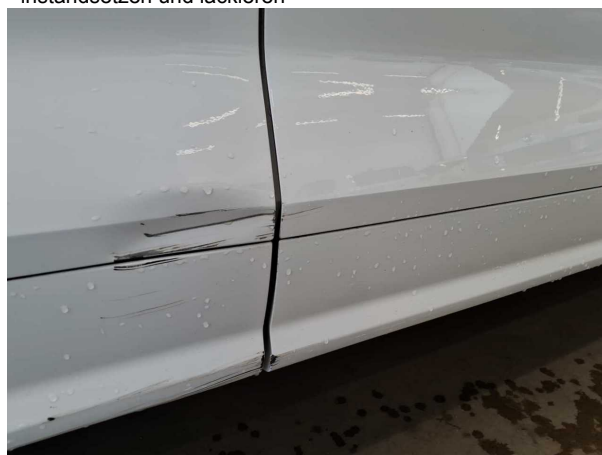
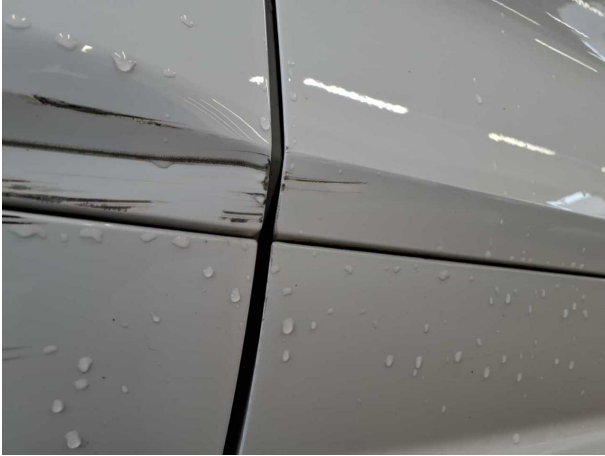
| Nr. | Bauteilgruppe | Beschreibung |
|---|---|---|
| 5 | Tür vorn rechts | Tür - verkratzt / verschürft - instandsetzen und lackieren |

**Beschädigung #5:** Tür vorn rechts: Tür - verkratzt / verschürft... instandsetzen und lackieren

**Beschädigung #5:** Tür vorn rechts: Tür - verkratzt / verschürft -  
instandsetzen und lackieren
