WBA31CG060CH99024

Opérateur		Conditions d'inspection	Conditionnel : lumière/humidité/saleté
Immatriculation du véhicule		Kilométrage (Lu)	35 791 km
Constructeur	BMW	Maintenance suivante dans	26 000 km
Type/Modèle	530e xDrive	Certificat de contrôle technique (Rapport disponible)	11/2026
Numéro de châssis	WBA31CG060CH99024	Puissance / Cylindrée	135 kW / 1 998 ccm
Première immatriculation	4 nov. 2021	Garnissage/Couleur	/
Dernière maintenance	11/2024, 31 953 km	Peinture	
Type de carburant	Hybr.B/E ext.	Boîte de vitesses	Automatique

Zustandsbericht

Date d'inspection: 26 mars 2025
Numéro de protocole: 39031815
Date de livraison: 26 mars 2025

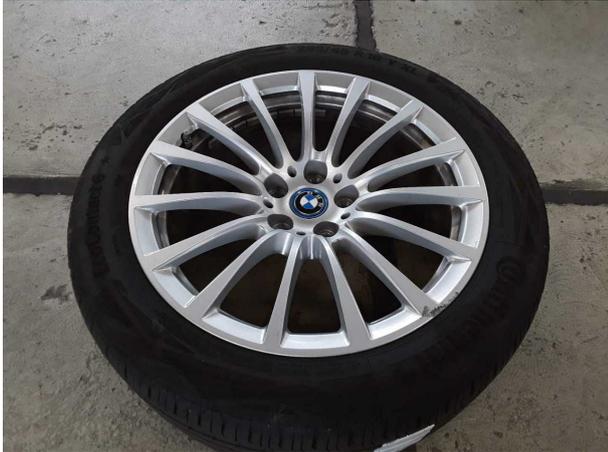
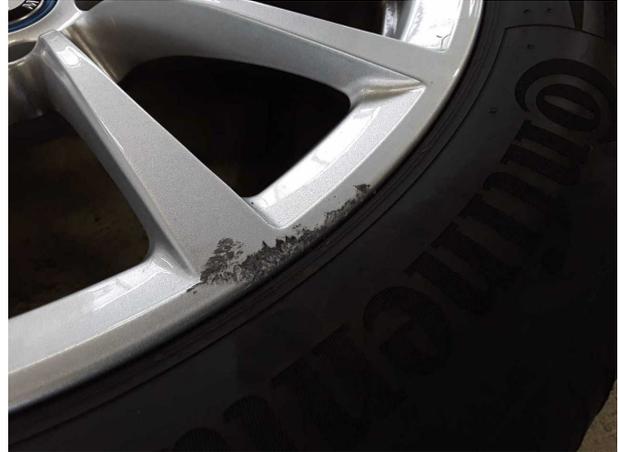
Dommage #1: 2e Jeu de roues: 1 Jante alliage - Erafilé - Diminuti...
de valeur

Dommage #1: 2e Jeu de roues: 1 Jante alliage - Erafilé -
Diminution de valeur

N°	Groupe de pièces	Description
1	2e Jeu de roues	1 Jante alliage - Eraflé - Diminution de valeur
2	Hayon/Porte arrière	Couvercle de coffre - Eraflé - Réparation intelligente
3	Pare-chocs avant	Pare-chocs avant - Eraflé - Réparer et repeindre

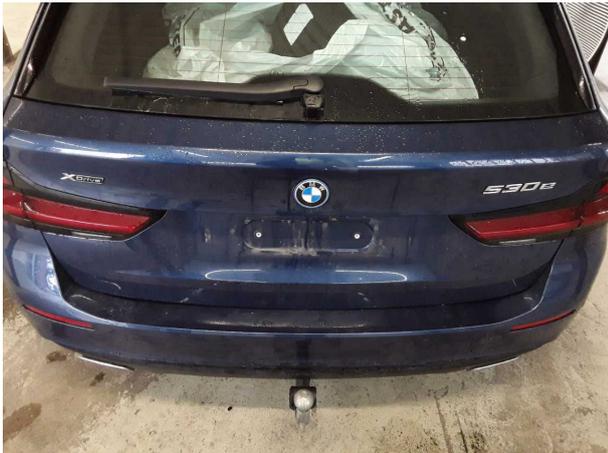
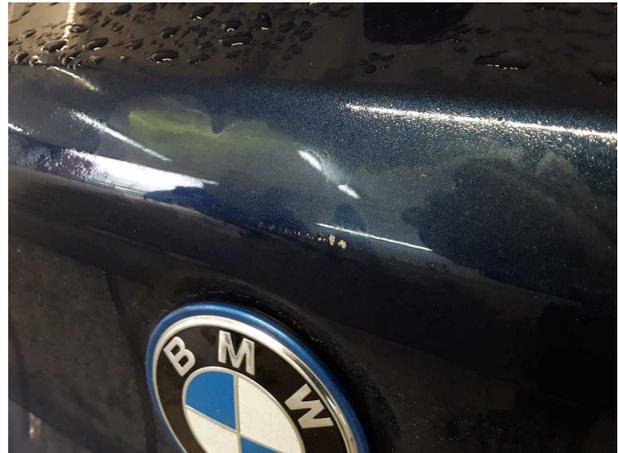
Dommage #2: Hayon/Porte arrière: Couvercle de coffre - Erafilé -
Réparation intelligente

Dommage #2: Hayon/Porte arrière: Couvercle de coffre - Era...
- Réparation intelligente

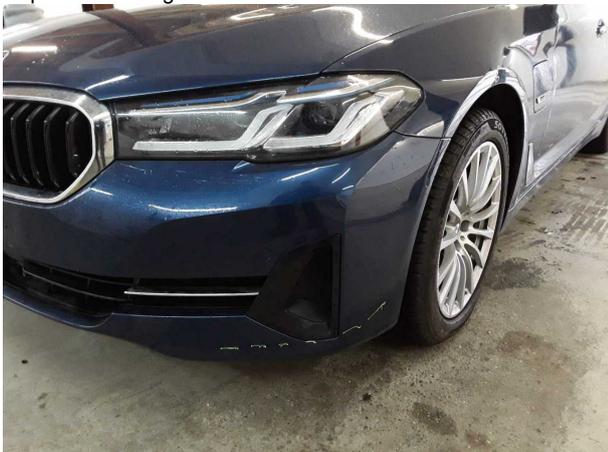
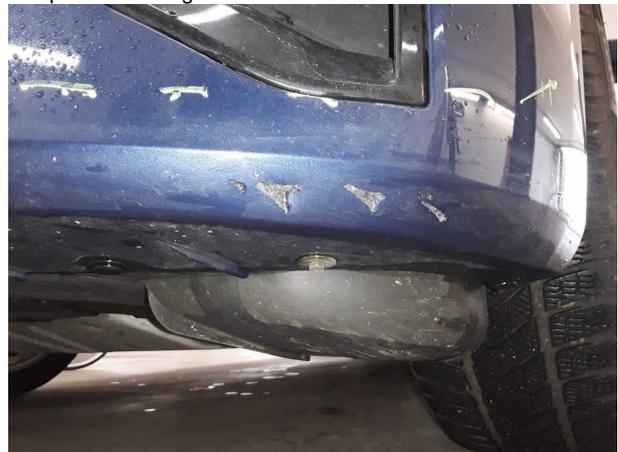
Dommage #3: Pare-chocs avant: Pare-chocs avant - Erafilé -
Réparer et repeindre

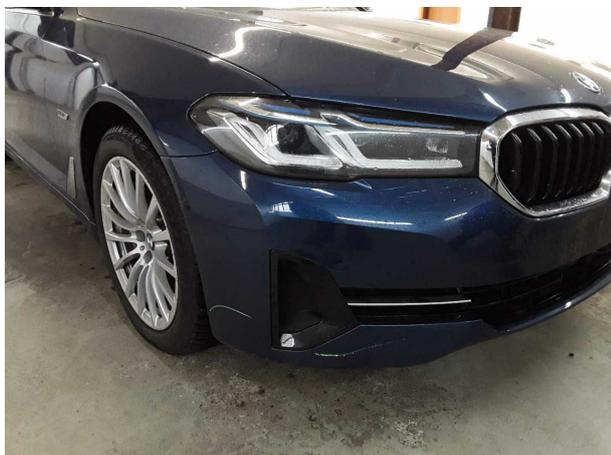
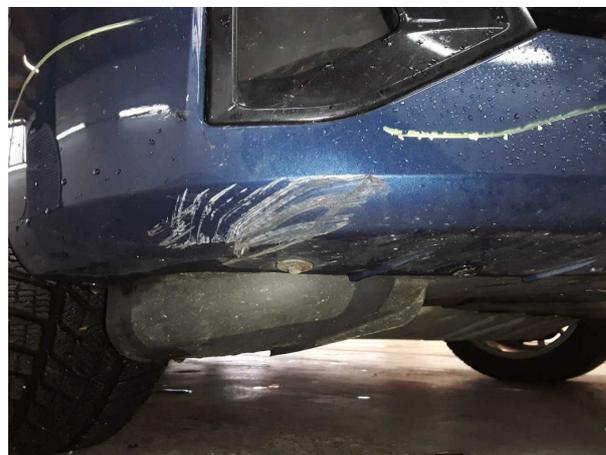
Domage #3: Pare-chocs avant: Pare-chocs avant - Erafilé - Réparer et repeindre
