## Zustandsbericht / Minderwertgutachten

**M TF1117**

**WAUZZZ8V2LA063548**

| Typ / Verkaufsbez. | A3 35 TFSI cylinder on demand Sportback S tronic | Aufbauart | Limousine |

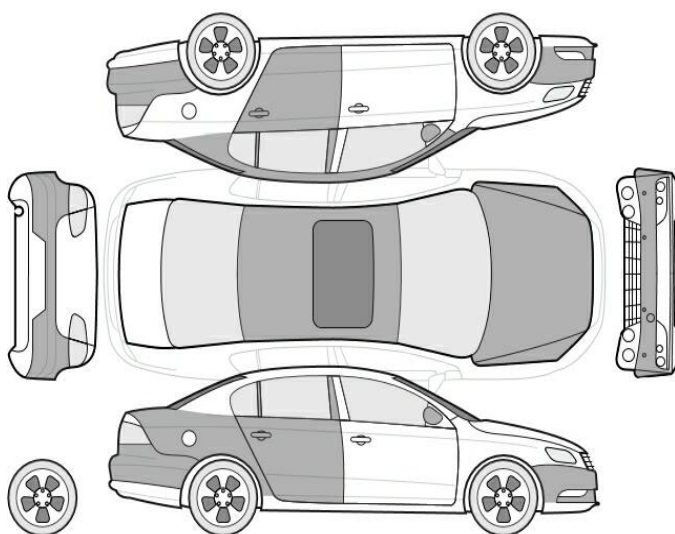
## Nicht akzeptierter Zustand / Ausstehende Reparaturen

| Bezeichnung des Schadens / Rep.-Weg | Rep.Kost | | Minderwert in EUR | |
