**WAUZZZF43MA048729**

## Informations concernant le véhicule

Date d'inspection: 7 avr. 2025

**Numéro de protocole: 39204680**

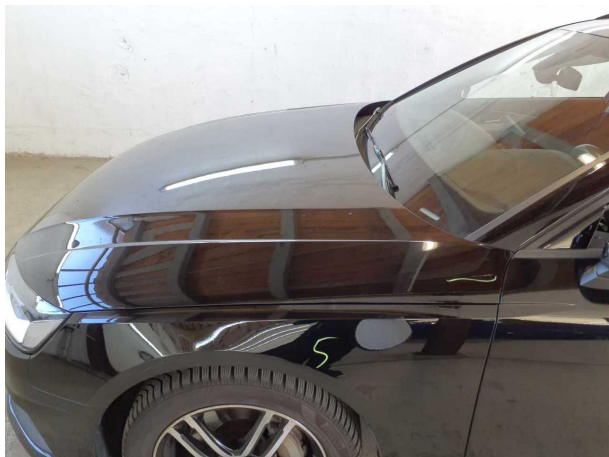
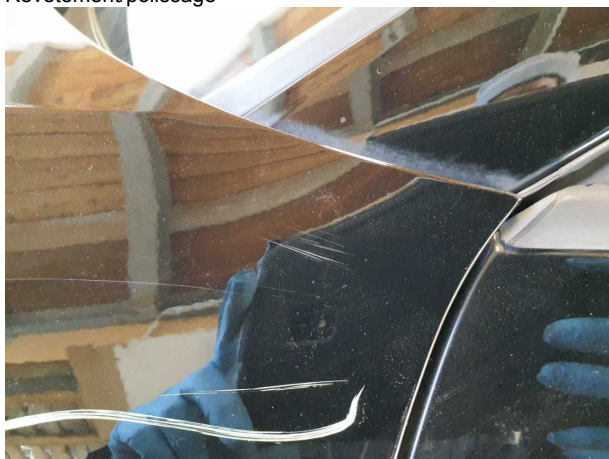
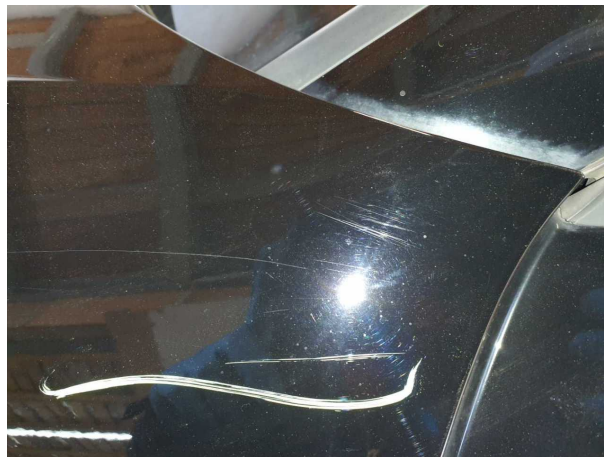
| N° | Groupe de pièces | Description |
|---|---|---|
| 1 | Capot moteur | Capot moteur - Rayure(s) - Revêtement/polissage |

**Dommage #1:** Capot moteur: Capot moteur - Rayure(s) - Revêtement/polissage

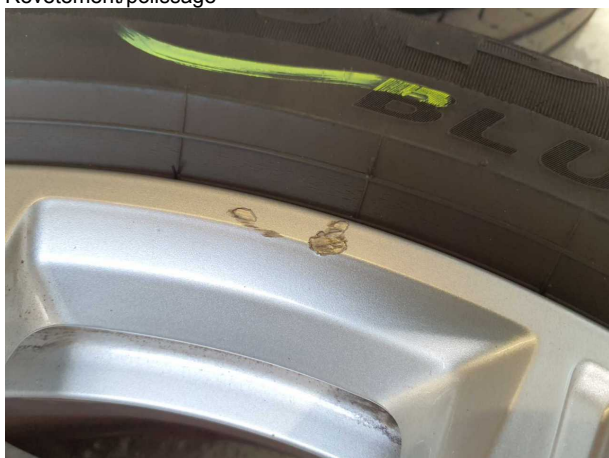
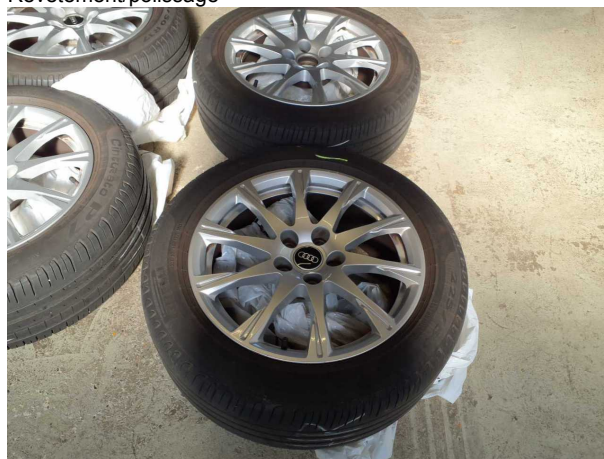
| N° | Groupe de pièces | Description |
|---|---|---|
| 4 | 2e Jeu de roues | 1 Jante alliage - Erafilé - Diminution de valeur |

**Dommage #4:** 2e Jeu de roues: 1 Jante alliage - Erafilé - Diminuti... de valeur

**Dommage #4:** 2e Jeu de roues: 1 Jante alliage - Erafilé - Diminution de valeur

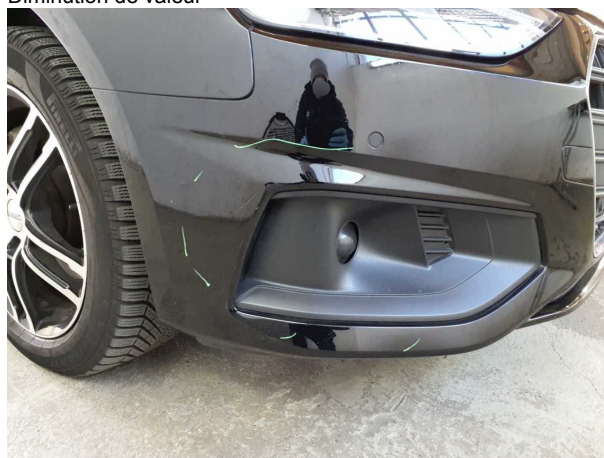
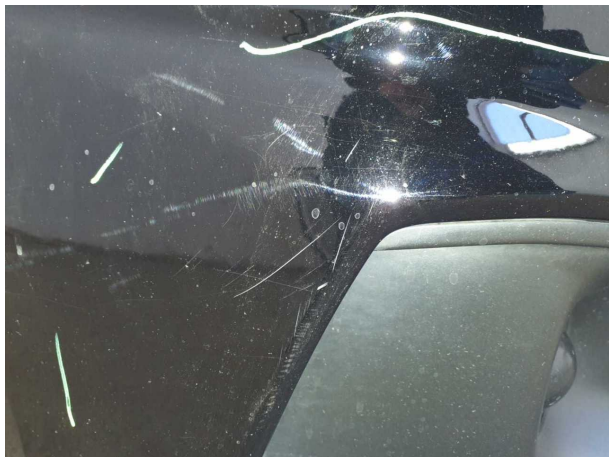
| N° | Groupe de pièces | Description |
|---|---|---|
| 5 | Pare-chocs avant | Pare-chocs avant - Erafilé - Réparation intelligente |

**Dommage #5:** Pare-chocs avant: Pare-chocs avant - Erafilé - Réparation intelligente

**Dommage #5:** Pare-chocs avant: Pare-chocs avant - Eraflé - Réparation intelligente

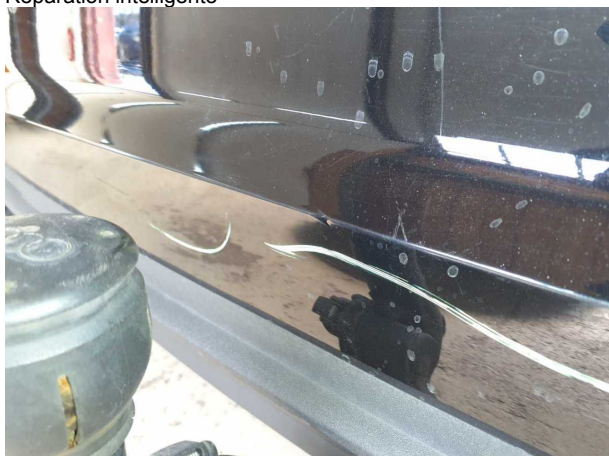
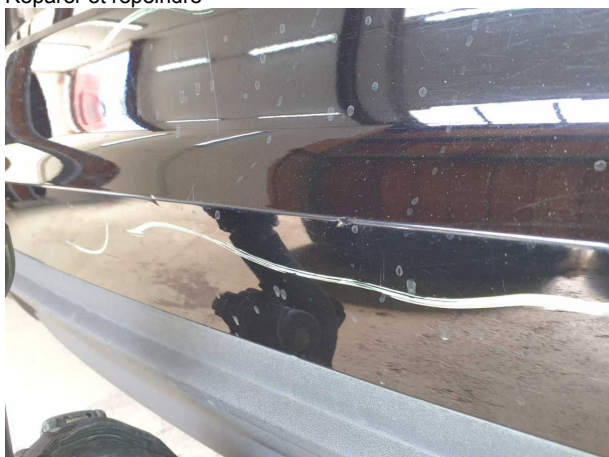
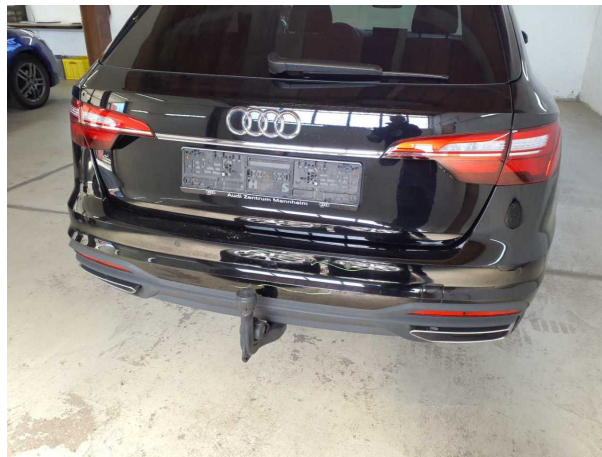
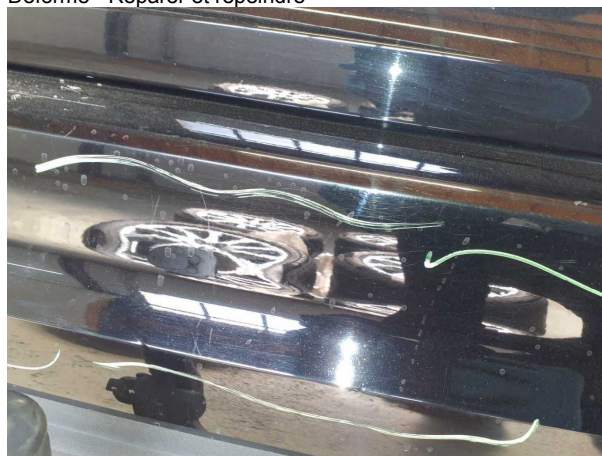
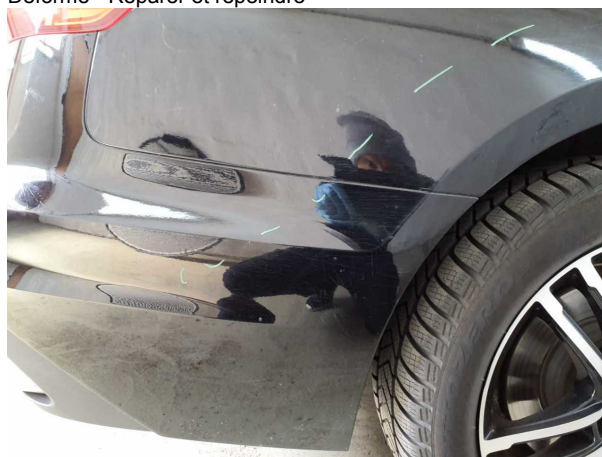
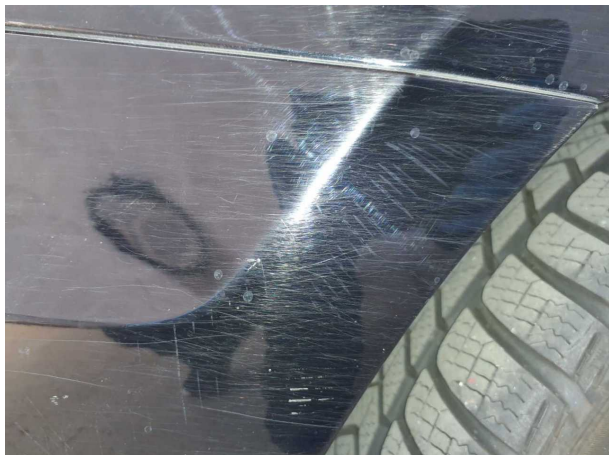
| N° | Groupe de pièces | Description |
|---|---|---|
| 6 | Pare-chocs arrière | Pare-chocs arrière - Déformé - Réparer et repeindre |

**Dommage #6:** Pare-chocs arrière: Pare-chocs arrière - Déformé - Réparer et repeindre

**Domage #6:** Pare-chocs arrière: Pare-chocs arrière - Déformé - Réparer et repeindre

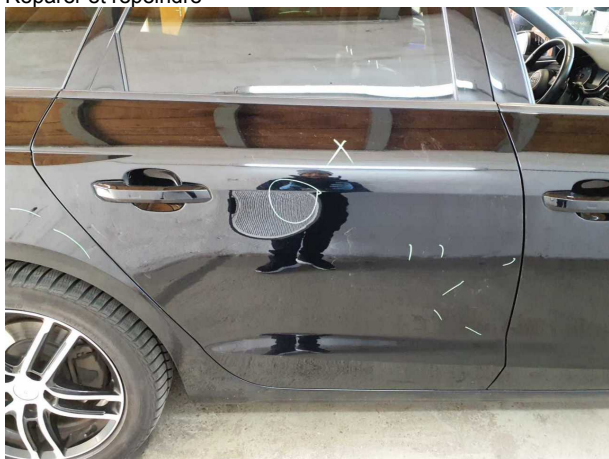
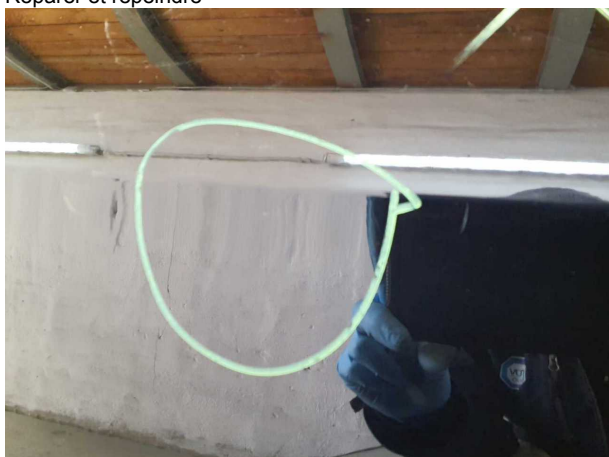
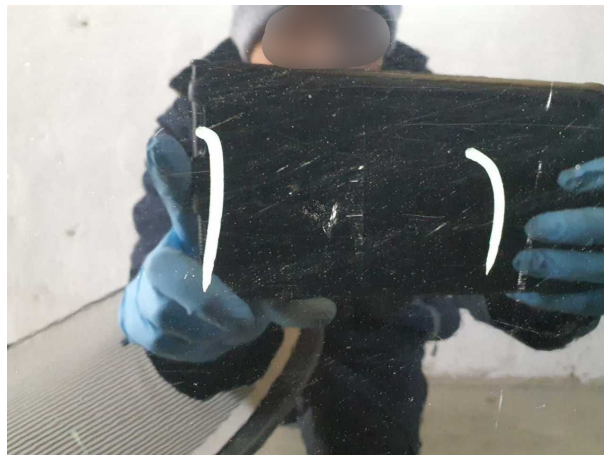
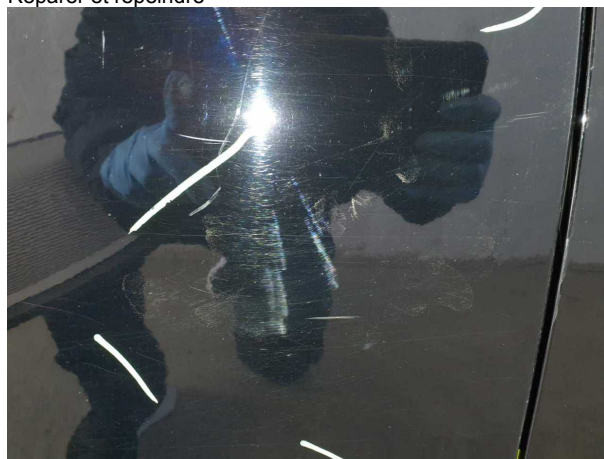
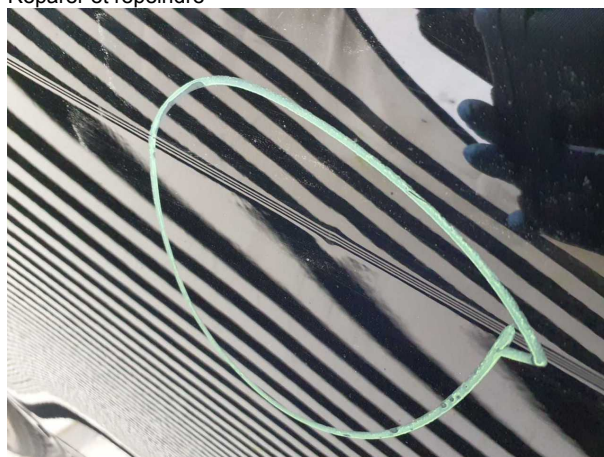
| N° | Groupe de pièces | Description |
|---|---|---|
| 7 | Porte ArD | Porte - Bosse, dommage peinture - Réparer et repeindre |

**Domage #7:** Porte ArD: Porte - Bosse, dommage peinture - Réparer et repeindre

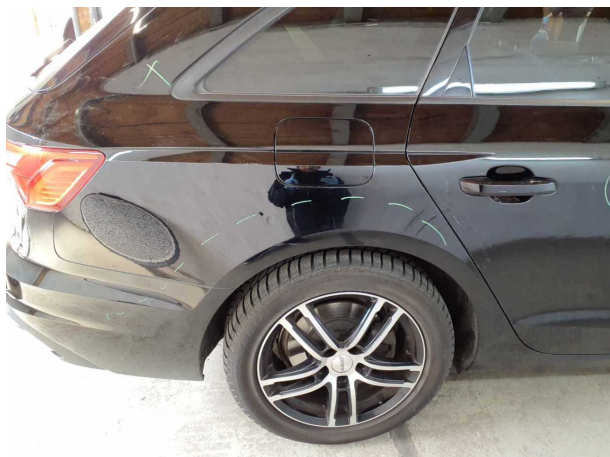
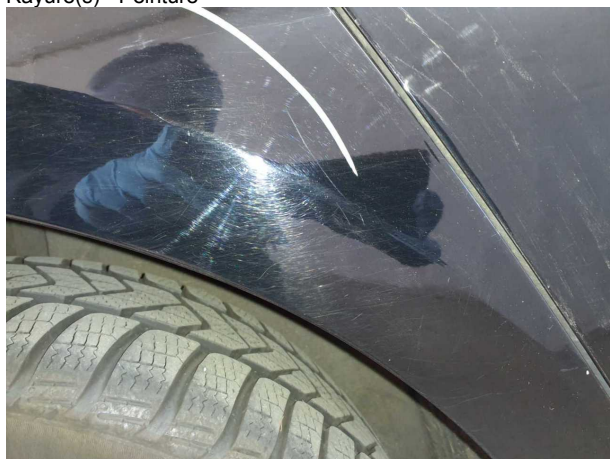
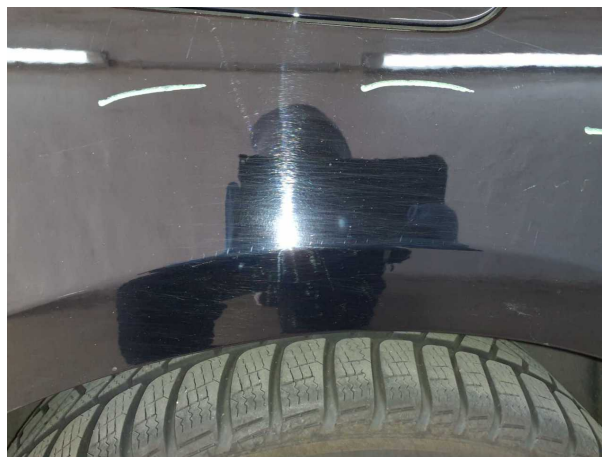
| N° | Groupe de pièces | Description |
|---|---|---|
| 8 | Panneau latéral arrière droit | Paroi latérale - Rayure(s) - Peinture |

**Damage #8:** Panneau latéral arrière droit: Paroi latérale - Rayure(s) - Peinture
