**WBA31AJ070CM53073**

## Informations concernant le véhicule

## Zustandsbericht

Date d'inspection: 22 avr. 2025  
**Numéro de protocole: 39394628**  
Date de livraison: 22 avr. 2025

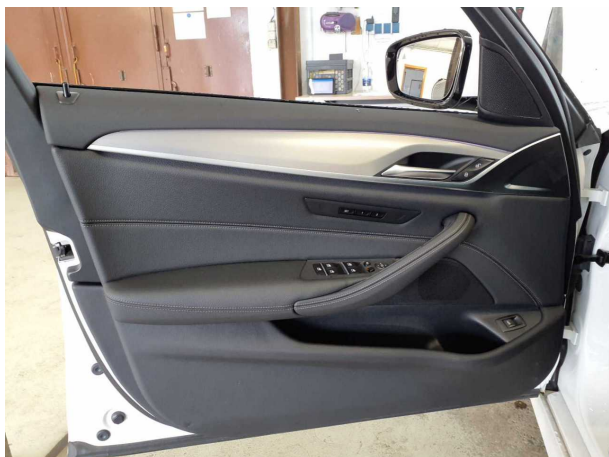
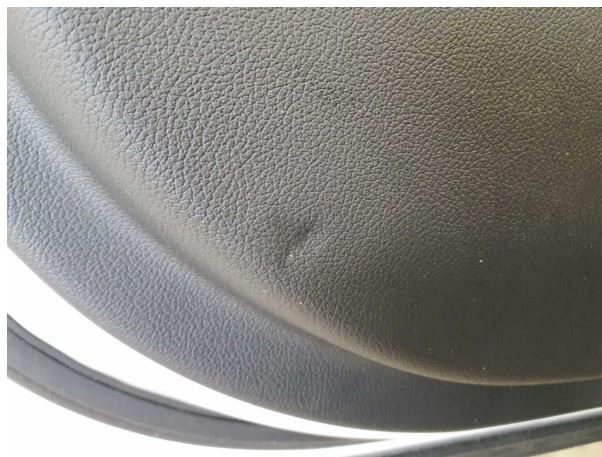
| N° | Groupe de pièces | Description |
|---|---|---|
| 1 | Habillages/Protections | Habillage porte avant gauche - Déformé - Diminution de valeur |

**Domage #1:** Habillages/Protections: Habillage porte avant gauche - Déformé - Diminution de valeur

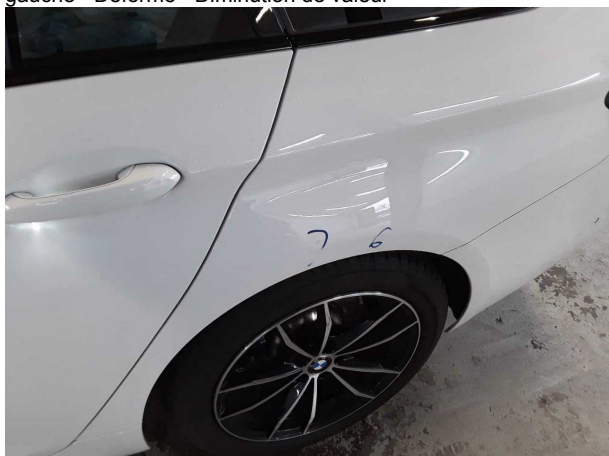
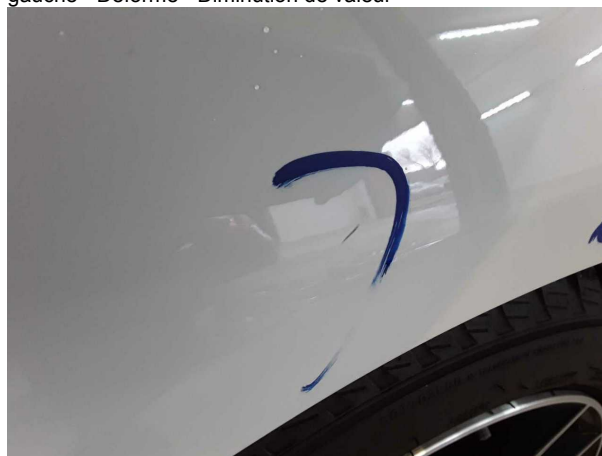
| N° | Groupe de pièces | Description |
|---|---|---|
| 2 | Panneau latéral arrière gauche | Paroi latérale - Eraflé - Réparer et repeindre |

**Domage #2:** Panneau latéral arrière gauche: Paroi latérale - Eraflé - Réparer et repeindre
