**WAUZZZF48PA052103**

## Informations concernant le véhicule

## Zustandsbericht

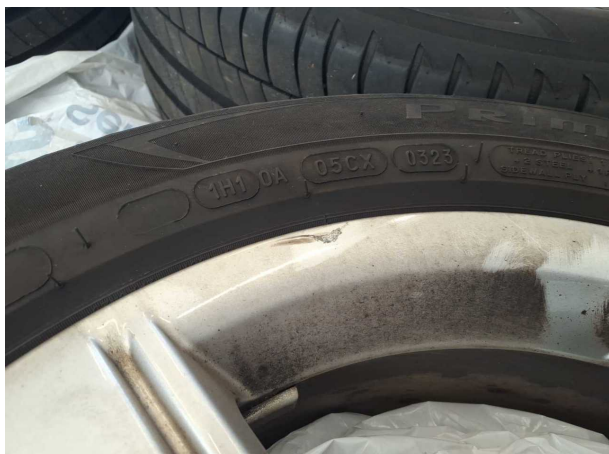
| N° | Groupe de pièces | Description |
|---|---|---|
| 1 | 2e Jeu de roues | 1 Jante alliage - Erafilé - Diminution de valeur |

**Dommage #1:** 2e Jeu de roues: 1 Jante alliage - Eraflé - Diminuti...  
de valeur

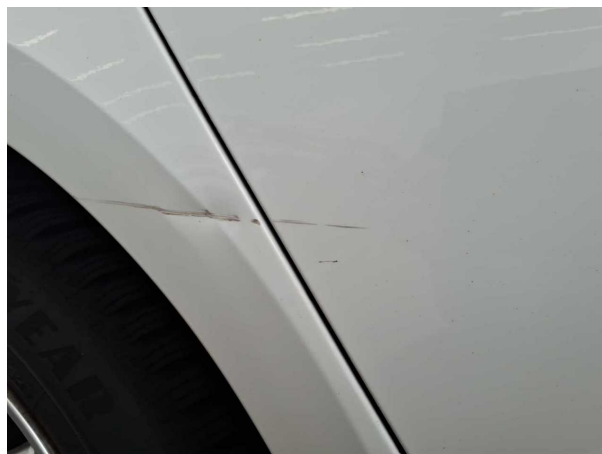
| N° | Groupe de pièces | Description |
|---|---|---|
| 2 | Porte ArD | Porte - Erafilé - Réparation intelligente |

**Dommage #2:** Porte ArD: Porte - Eraflé - Réparation  
intelligente

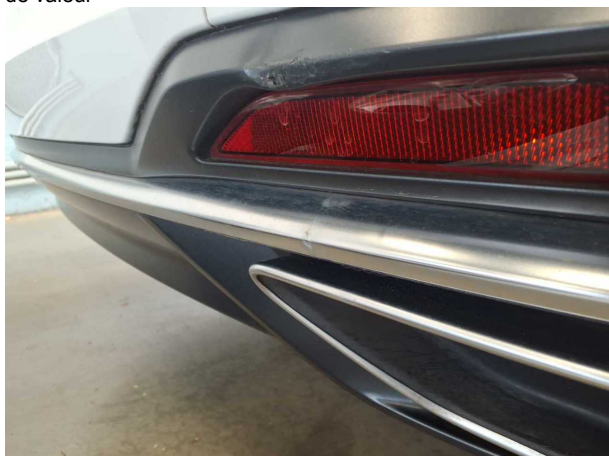
| N° | Groupe de pièces | Description |
|---|---|---|
| 3 | Pare-chocs arrière | Barrette de protection milieu - Erafilé - Remplacer |

**Dommage #3:** Pare-chocs arrière: Barrette de protection milieu -  
Eraflé - Remplacer

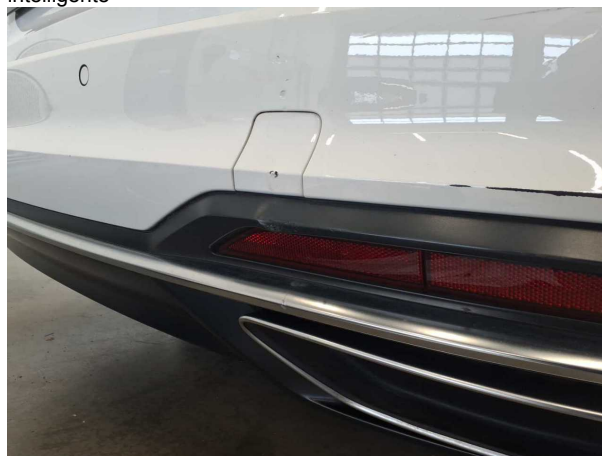
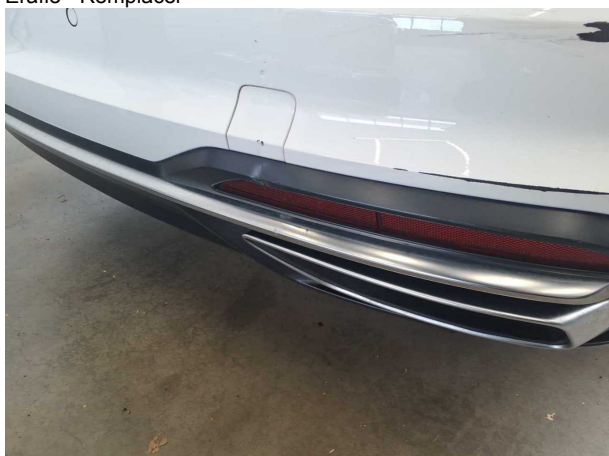
| N° | Groupe de pièces | Description |
|---|---|---|
| 4 | Pare-chocs arrière | Becquet - Déformé - Remplacer |

**Dommage #4:** Pare-chocs arrière: Becquet - Déformé -  
Remplacer

**Dommage #4:** Pare-chocs arrière: Becquet - Déformé - Remplacer

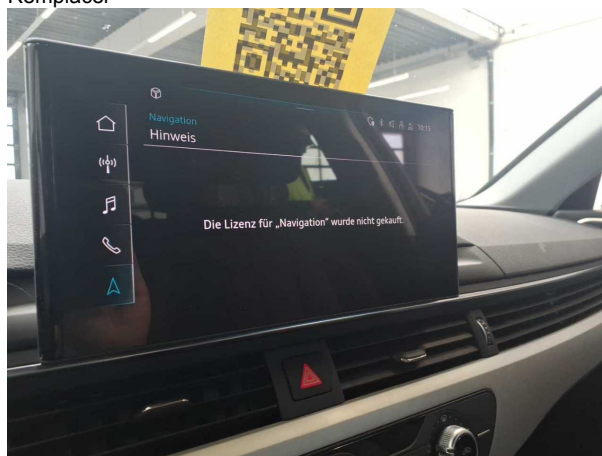
| N° | Groupe de pièces | Description |
|---|---|---|
| 5 | Système multimédia | Système de navigation - Non opérationnel(le) - Régler/ajuster |

**Dommage #5:** Système multimédia: Système de navigation -  
Non opérationnel(le) - Régler/ajuster

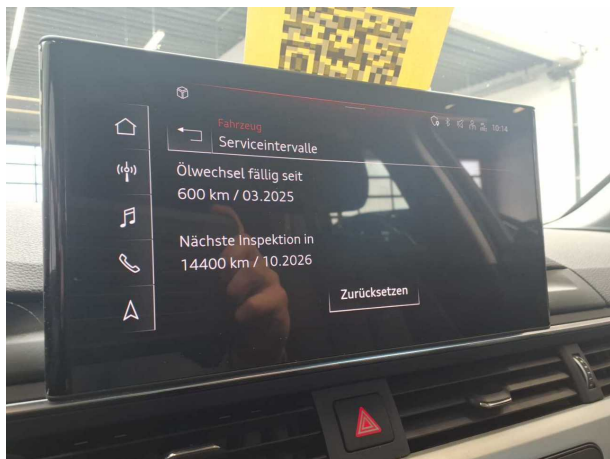
| N° | Groupe de pièces | Description |
|---|---|---|
| 6 | Divers | Inspection / Maintenance - Exigible - Effectuer |

**Dommage #6:** Divers: Inspection / Maintenance - Exigible - Effectuer

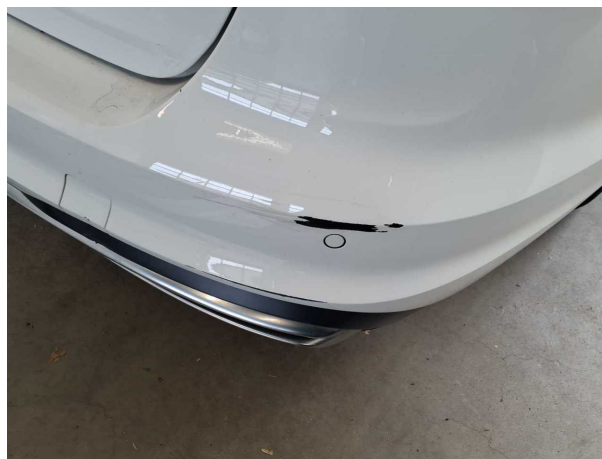
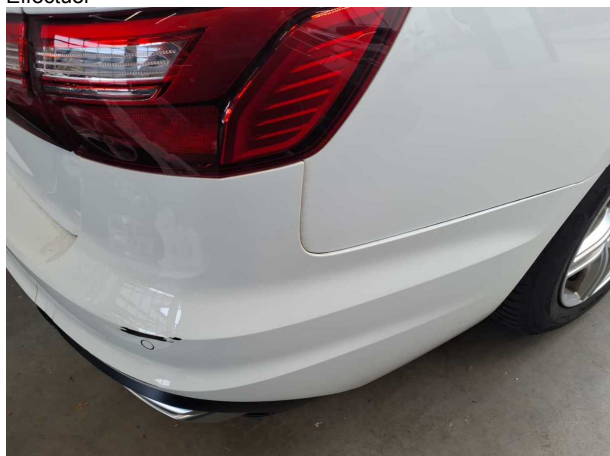
| N° | Groupe de pièces | Description |
|---|---|---|
| 7 | Pare-chocs arrière | Pare-chocs arrière (Leichte Verformung, schadenserweiterung möglich) - Erafilé - Réparer et repeindre |

**Dommage #7:** Pare-chocs arrière: Pare-chocs arrière (Leichte Verformung, schadenserweiterung möglich) - Eraflé - Réparer

**Dommage #7:** Pare-chocs arrière: Pare-chocs arrière (Leichte Verformung, schadenserweiterung möglich) - Eraflé - Réparer et

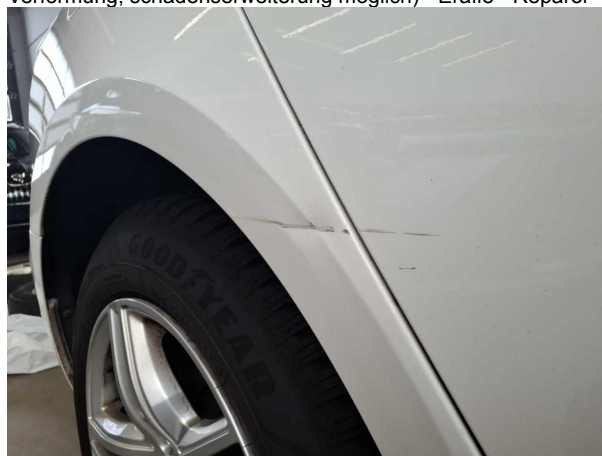
| N° | Groupe de pièces | Description |
|---|---|---|
| 8 | Panneau latéral arrière droit | Paroi latérale - Erafilé - Réparer et repeindre |

**Dommage #8:** Panneau latéral arrière droit: Paroi latérale - Eraflé - Réparer et repeindre
